## **LATVIAN EMBASSY**

2304 MASSACHUSETTS AVE, NW,  
WASHINGTON, D.C.,  
20008

**(BŪVPROJEKTS)**

1.sējums  
Architectural Part  
Structural Part  
MEP  
Elektronisko sakaru sistēmas

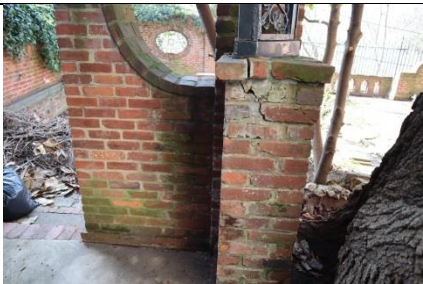
| | <div> <p>19.att. Nojume iekšpagalmā</p> </div> <div> <p>20.att. Sasvēršies nojumes balsts</p> </div> | |

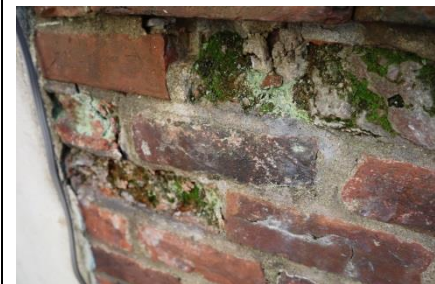
| | <div> <p>21.att. Ķieģeļu erozija</p> </div> <div> <p>22.att. Korozijas bojājumi</p> </div> | |

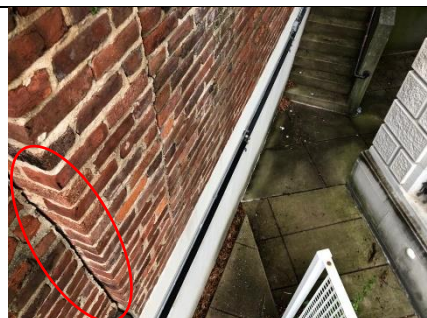
37.att. Plaisa starp ķieģeļu mūra nožogojuma sabiezinājumu

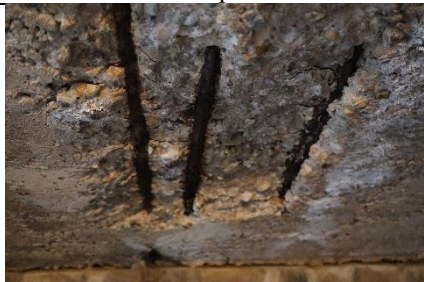
| | 179.att. Kāpnes Nr.9. Betona aizsargslāņā atdalīšanās | 180.att. Kāpnes Nr.9. Stiegrojuma korozija | |

35. Kāpnes Nr.6. un 7. (skat.4.10.sadaļu) izbūvētas no akmens pakāpieniem, bez nozīmīgiem defektiem. Rekomendējams uzstādīt kāpnēm margas.
36. Kāpnes Nr.9. (skat.4.10.sadaļu) izbūvētas no akmens pakāpieniem, kas balstīti uz dzelzsbetona pārseguma. Pārsegumam no apakšas konstatēti būtiski betona aizsargkārtas nodrupumi un ievērojuma stiegrojuma korozija, kas samazina pārseguma nestspēju.

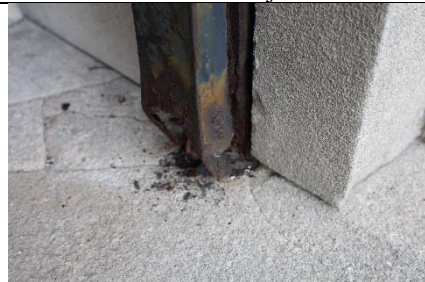
211.att. Korozija metāla vārtu rāmī

40. Ēkas galvenās ārdurvis izbūvētas no masīvām koka konstrukcijām ar stiklotu daļu. Pirms ieejas uzstādīti metāla vārti. Vārtu kārbai konstatēti korozijas bojājumi ārpus plaknes izliekumi. Durvis uz iekšpagalmu un pagrabstāvu no ielas puses koka konstrukciju izpildījumā bez kultūrvēsturiskās vērtības.

34. Ārējai fasādei paredzēt saglabāt un atjaunot arhitektūras detaļas, piemēram, koka elementu apdare ieejas mezgla griestos, masīvās koka durvis, obelisks, laterna, terases margas, galvenās ieejas metāla vārti (konstatēti korozijas bojājumi), logu metāliskie norobežojumi (konstatēti korozijas bojājumi).

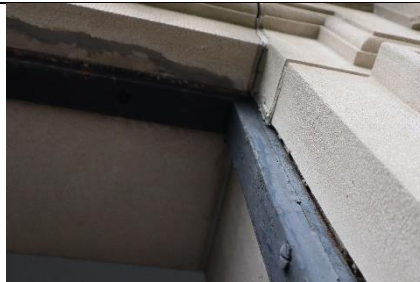
212.att. Korozija metāla vārtu rāmī
