## **Tehniskās apsekošanas atzinums**

Dzīvojamā māja Zorģi 1, Zorģi, Iecavas nov.,  
Rīga, LV-1045  
Ēkas kadastra apzīmējums 4064 011 034 9001

**Atzinums izsniegts 2025.gada 23. oktobrī**

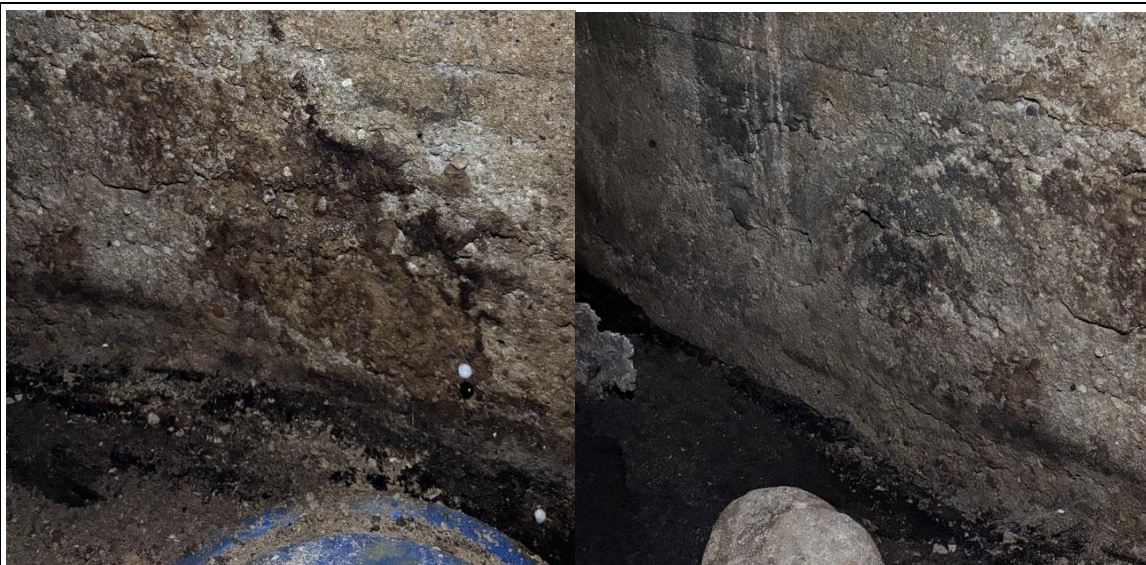
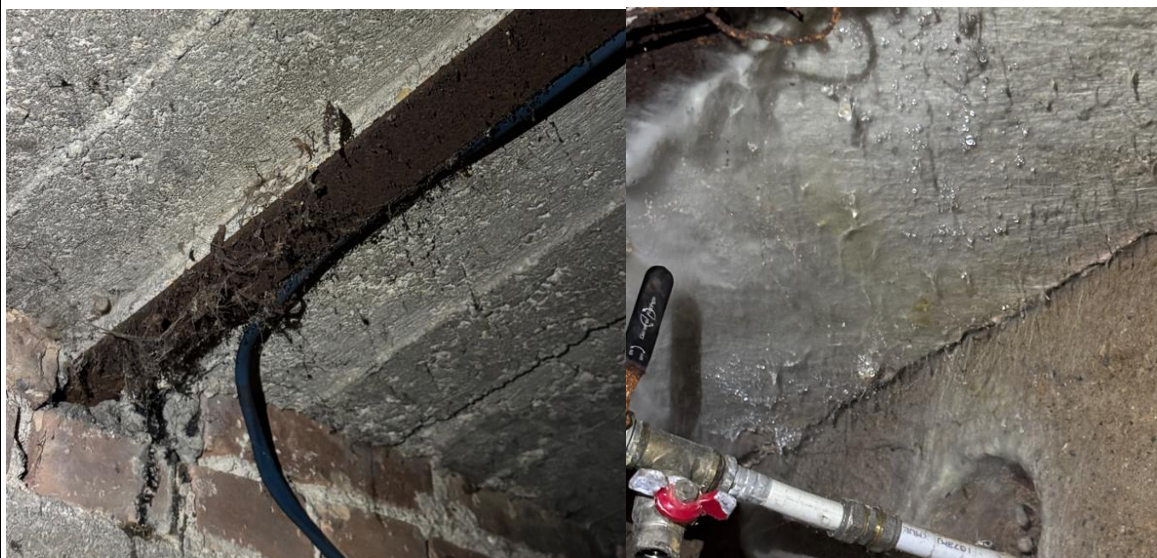
Veicot apsekošanu, tika veikts bruģakmens seguma lokāls atsegums austrumu fasādes zonā, lai novērtētu pamatu tehnisko stāvokli un hidroizolācijas esamību.

Atseguma vietā hidroizolācijas slānis netika konstatēts. Tas norāda, ka ēkas pamatu konstrukcija nav aizsargāta pret grunts mitruma kapilāro uzsūkšanos, kas ilgtermiņā var veicināt:

- mitruma uzkrāšanos mūra apakšējā daļā;
- apmetuma un ķieģeļu sāļu (izsāļošanās) veidošanos;
- mūra siltumizolācijas īpašību pasliktināšanos;
- un paaugstinātu pamatu **korozijas risku** ziemas periodā.

Pamatu stāvoklis vērtējams kā apmierinošs, ir nosiltināts ar 50mm biezu siltumizolācijas slāni, hidroizolācija netika konstatēta.

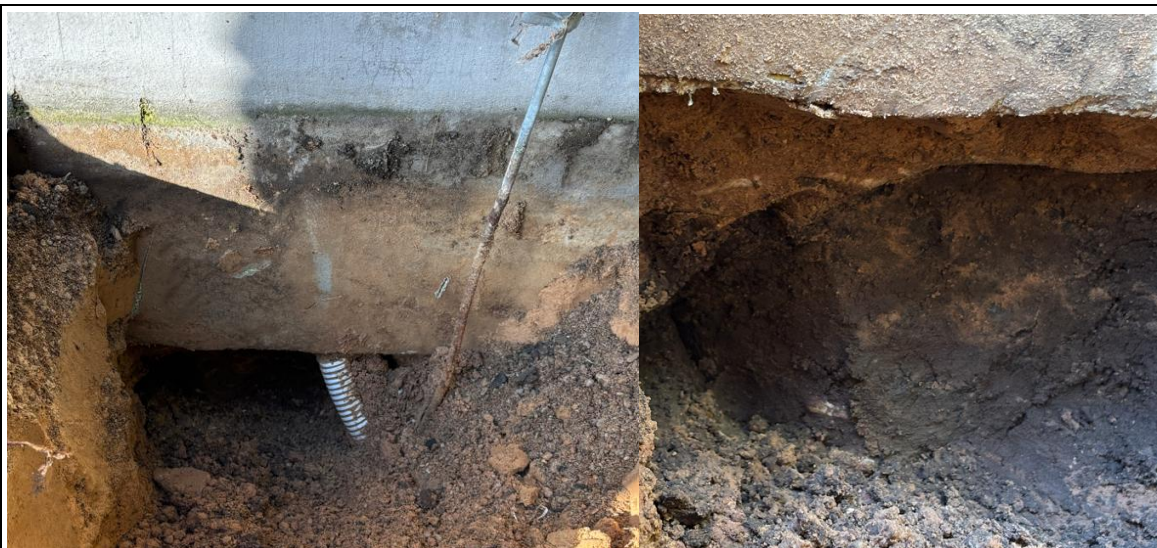
Pamatu atsegums no austrumu fasādes puses, iespējamā vieta lifta konstrukciju izbūvei.

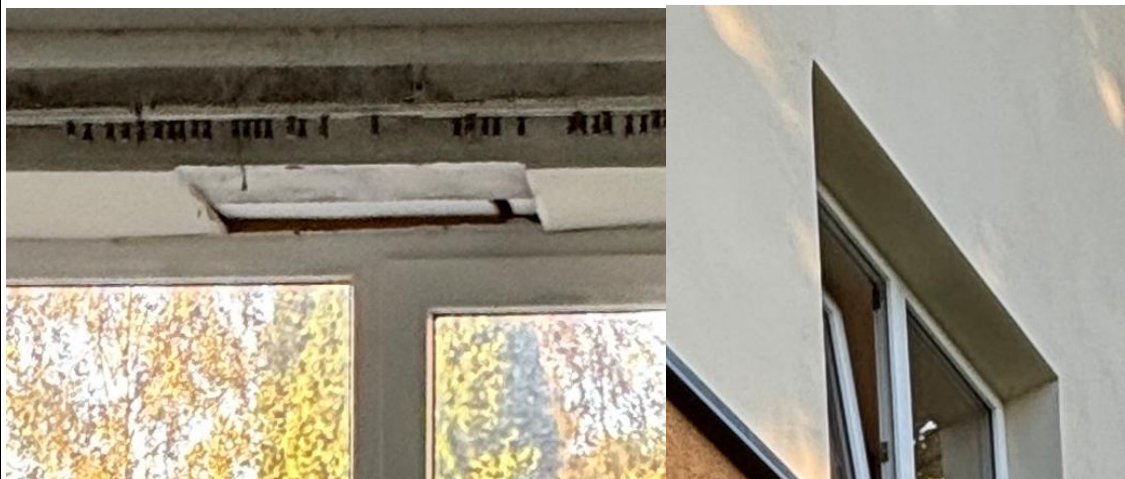
Logu ailēs izbūvētas dzelzsbetona pārsedzes, kas kalpo kā nesošie elementi virs ailēm sienu mūra konstrukcijās. Apsekošanas laikā pārsedzes vizuāli atrodas labā tehniskā stāvoklī – nav konstatētas plaisas, korozijas bojājumi vai deformācijas. Esošās pārsedzes efektīvi pilda savu nesošo funkciju, un to stāvoklis šobrīd neierobežo logu nomaiņu vai citu būvdarbu veikšanu logu zonā.

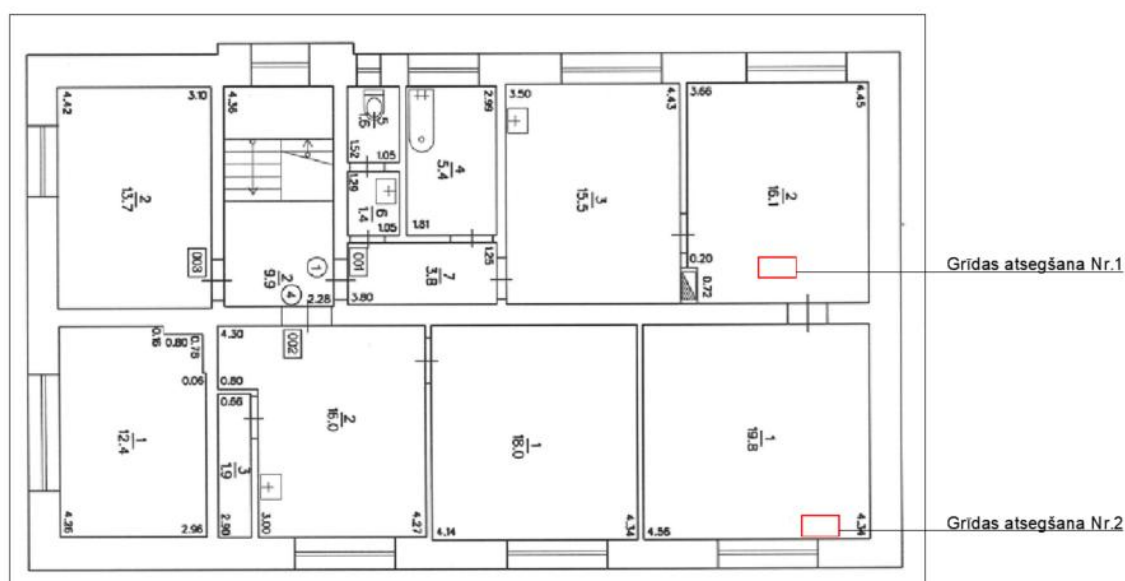
Atsegšanas shēma 2. stāva plānā

Apsekojamai ēkai ir pagrabastāvs. Starpstāvu un bēniņu pārsegums no koka sijām ar koka dēļu aizpildījumu. Veicot grīdas lokālu atsegumu 2. stāva telpu grupā, tika konstatēts koka siju tehniskais stāvoklis un izmēri. Sijas – koka (zāģmateriāls) ar šķērsgriezumu 90×145 mm, solis 900–1000 mm. Koka siju vizuālais stāvoklis ir apmierinošs – būtiski bojājumi, trupes vai deformācijas nav konstatētas. Pamatojoties uz pārseguma aprēķinu rezultātiem, konstatēts, ka esošo siju šķērsgriezums (90×145 mm) nav pietiekams, lai nodrošinātu normatīvajām slodzēm atbilstošu nestspēju.

Ieteikums esošās sijas pastiprināt, uzstādot papildus paralēlu siju ar šķērsgriezumu vismaz 55×145 mm, tādējādi nodrošinot nepieciešamo pārseguma nestspēju un deformācijas robežstāvokļa atbilstību.

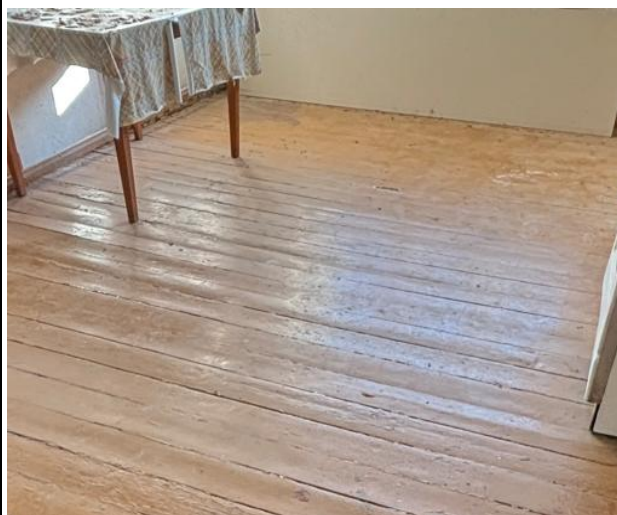
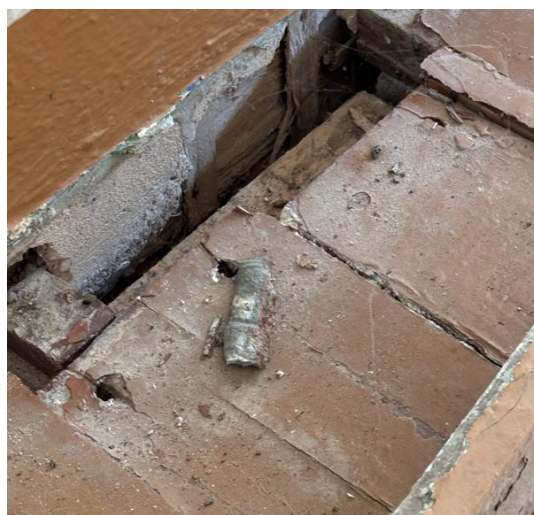
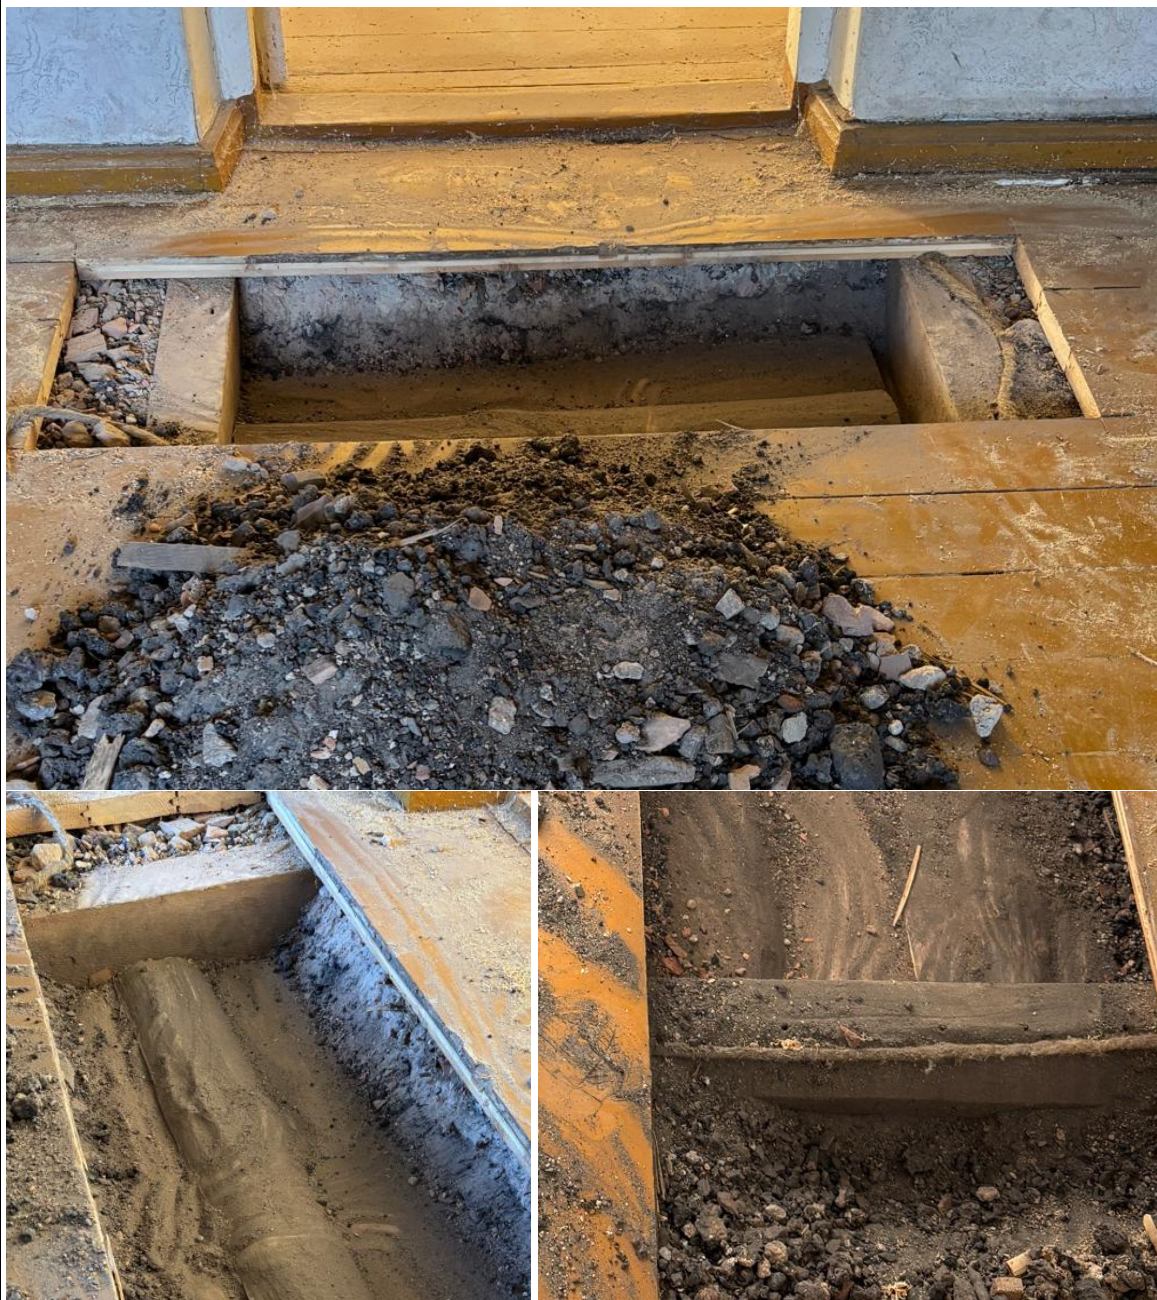
1. stāva pārseguma sijas, atsegtas no 2. stāva telpu grupas

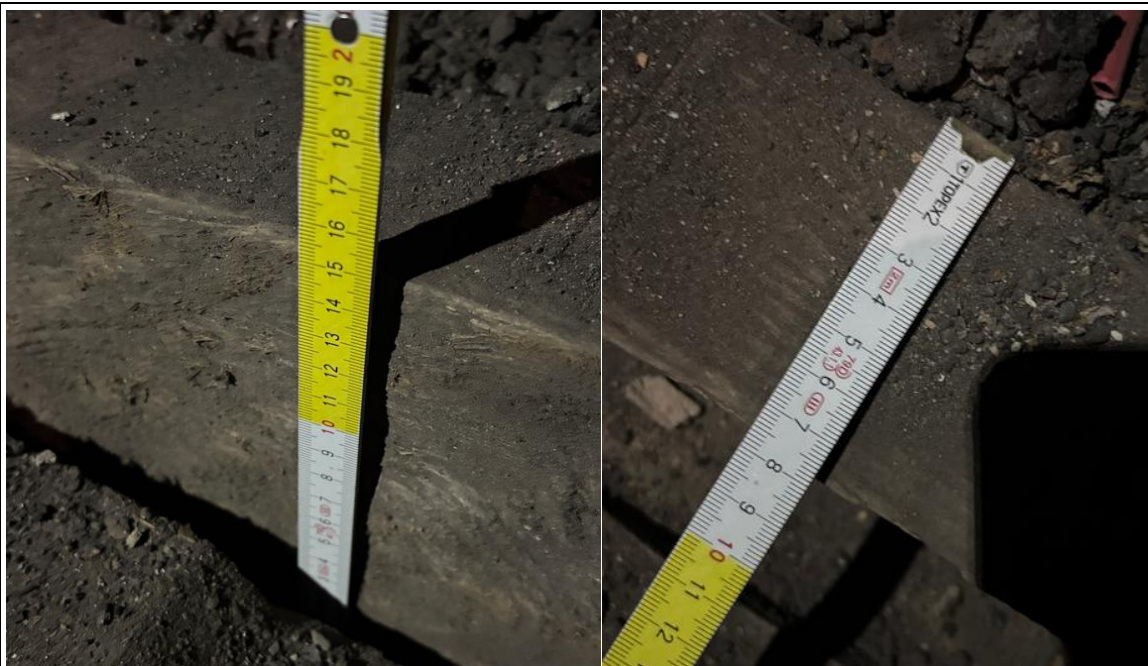
Koka konstrukcijas bēniņu pārsegumam 75x155mm, ar soli 900/1000mm, arī šīs koka sijas apmierinošā stāvoklī. Deformācijas netika konstatētas, bet ieteikums uzstādot papildus paralēlu siju ar šķērsgriezumu vismaz 45x155 mm, tādējādi nodrošinot nepieciešamo pārseguma nestspēju un deformācijas robežstāvokļa atbilstību.

2. stāva pārseguma sijas no bēniņu telpu puses atsegta

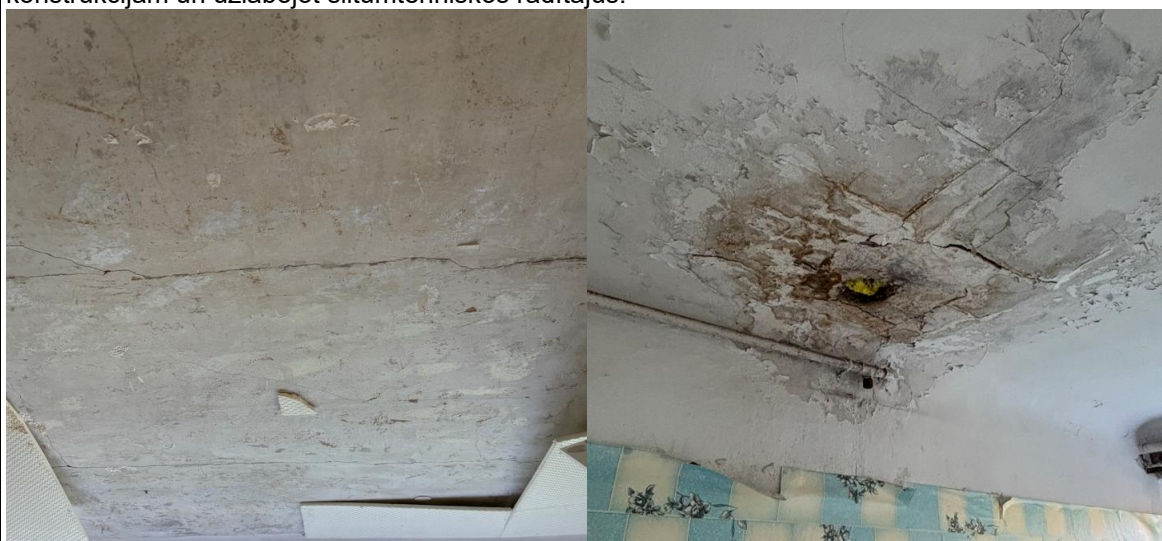
Atseguma konstrukcijā tika novērots starp sijām kā aizpildījuma un siltumizolācijas materiāls tika konstatēti izdedži. Izdedži ir salīdzinoši smags materiāls, kas ievērojami palielina pārseguma pastāvīgo slodzi, samazinot koka siju kopējo drošības rezervi. Ieteikums esošo izdedžu aizpildījumu ieteicams pakāpeniski aizstāt ar vieglāku siltumizolācijas materiālu (piemēram, beramo keramzītu, ekovati vai minerālvates granulas), tādējādi samazinot slodzi uz pārseguma konstrukcijām un uzlabojot siltumtehnikos rādītājus.

2.stāva griesti – apmetums bojāts, deformējies.

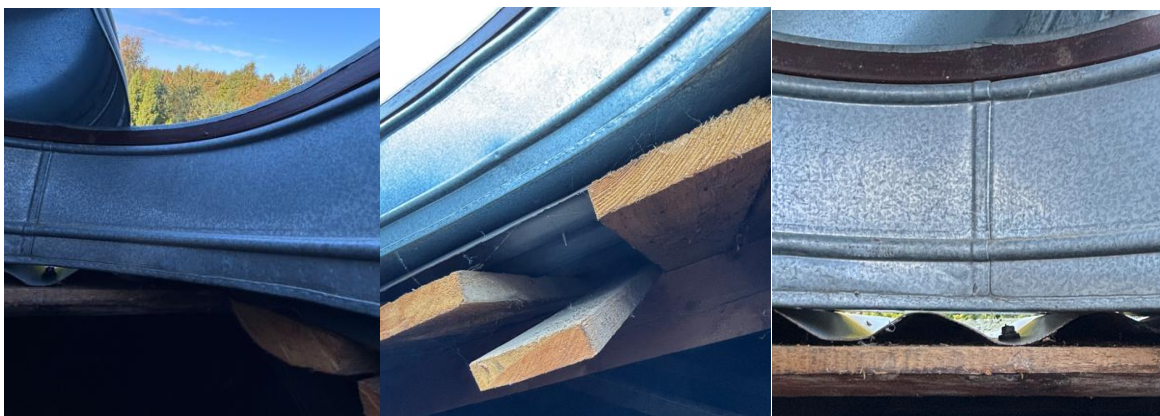
Jumta segums izveidots no profilēta metāla loksnes, kuras uzklātas uz latojuma. Veicot vizuālo apsekošanu no ārpuses un pieejamajām bēniņu telpām, jumta konstrukciju kopējais stāvoklis ir vērtējams kā apmierinošs – būtiskas deformācijas, noplūdes vai bojājumi netika konstatēti. Jumta seguma metāla loksnes atrodas salīdzinoši labā tehniskā stāvoklī, taču apsekošanas laikā konstatēts, ka zem seguma nav ieklāts tvaika izolācijas (pretkondensāta) slānis. Tas nozīmē, ka jumta konstrukcija nav pilnībā pasargāta no kondensāta veidošanās riska metāla seguma iekšpusē, īpaši temperatūras svārstību laikā. Ilgtermiņā šāds risinājums var radīt mitruma uzkrāšanos latojuma un spāru koksnē, kas paaugstina trapes un korozijas risku.

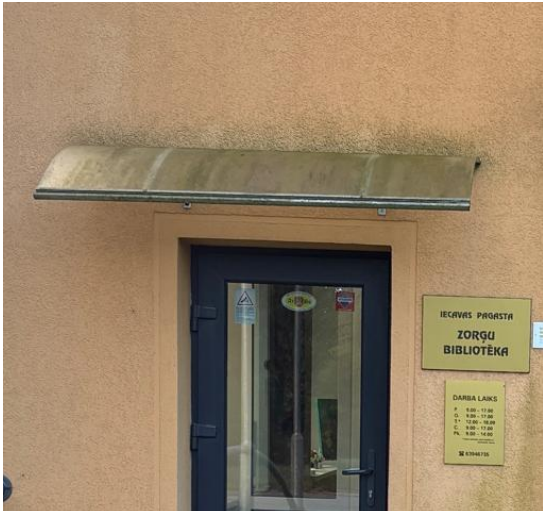
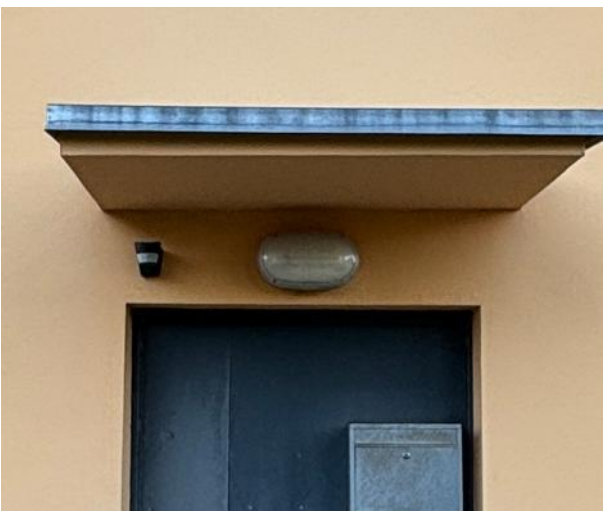
| <p>Ēkai nav izbūvēti balkoni vai lodžijas.</p> <p>Virs ieejas durvīm ziemeļu fasādē izbūvēts jumtiņš no gatavelementa – metāla karkasa ar polikorbanāta jumtiņu, apmierinošā stāvoklī.</p> <p>Virs ieejas durvīm rietumu fasādē izbūvēts jumtiņš no gatavelementa dzelzsbetona plātnes, ar skārda segumu. Jumtiņiem netiek organizēta lietus ūdens novadīšana. Ieejas jumtiņu stāvoklis vērtējams kā apmierinošs.</p> | | |

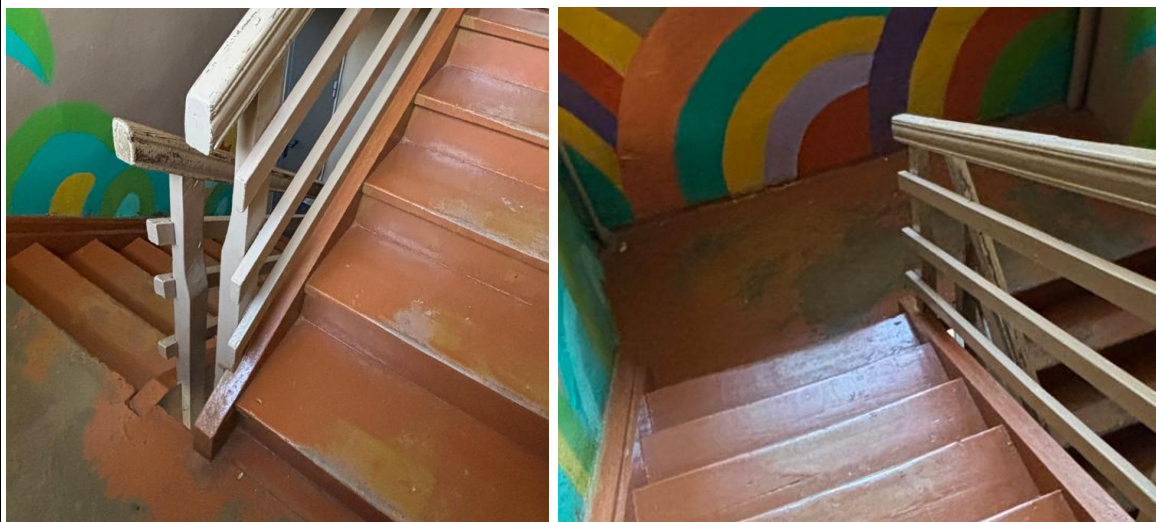
Esošā kāpņu telpa ar koka kāpņu konstrukciju nav piemērota personu ar kustību traucējumiem drošai piekļuvei ēkas augšējiem stāviem.

Kāpņu platums un konstrukcijas tips neļauj izbūvēt integrētu rampu vai pacelāju, jo tas būtiski samazinātu evakuācijas platumu un neatbilstu ugunsdrošības prasībām.

Pieejamības nodrošināšanai ieteicams izvērtēt **atsevišķas lifta vai pacelāja izbūves iespēju** ēkas ārpusē, izveidojot ieejas durvis caur esošo loga aili, lai tiktu nodrošināta piekļuve 1. stāva līmenī.

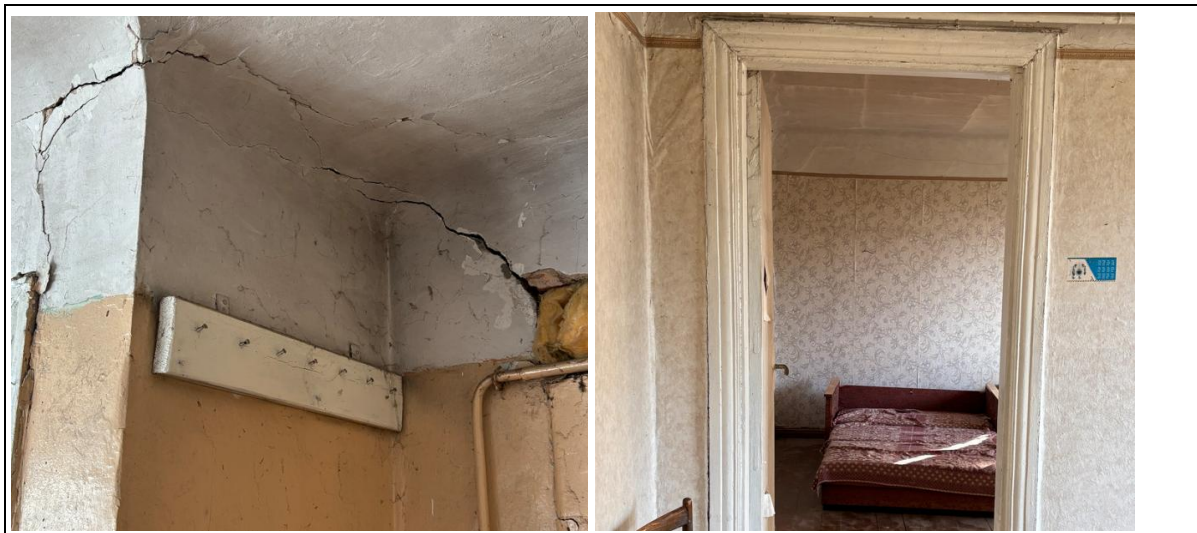
Veicot apsekošanu, tika konstatēts, ka ēkas iekšējās starpsienas izbūvētas no koka karkasa konstrukcijām ar ķieģeļu mūra pildījumu, apšūtas ar apmetumu. Atsevišķās zonās veikti atsegumi, kuros redzams koka karkasa elements un ķieģeļu mūra aizpildījums starp statņiem. Vietām apdares plaisas un atdalījumi sienas daļās, kas var būt radušies no mitruma iedarbības vai konstrukciju sēšanās. Pamatojoties uz vizuālo novērojumu, plaisa starpsienā, kas atrodas netālu no skursteņa, visticamāk radusies mitruma ietekmē un temperatūras svārstību rezultātā, jo šajā zonā sienas pakļautas paaugstinātai siltuma un mitruma iedarbībai. Plaisa ir lokāls defekts, kas nerada risku konstrukcijas nestspējai, taču ilgtermiņā var veicināt mitruma iekļūšanu un apmetuma degradāciju.

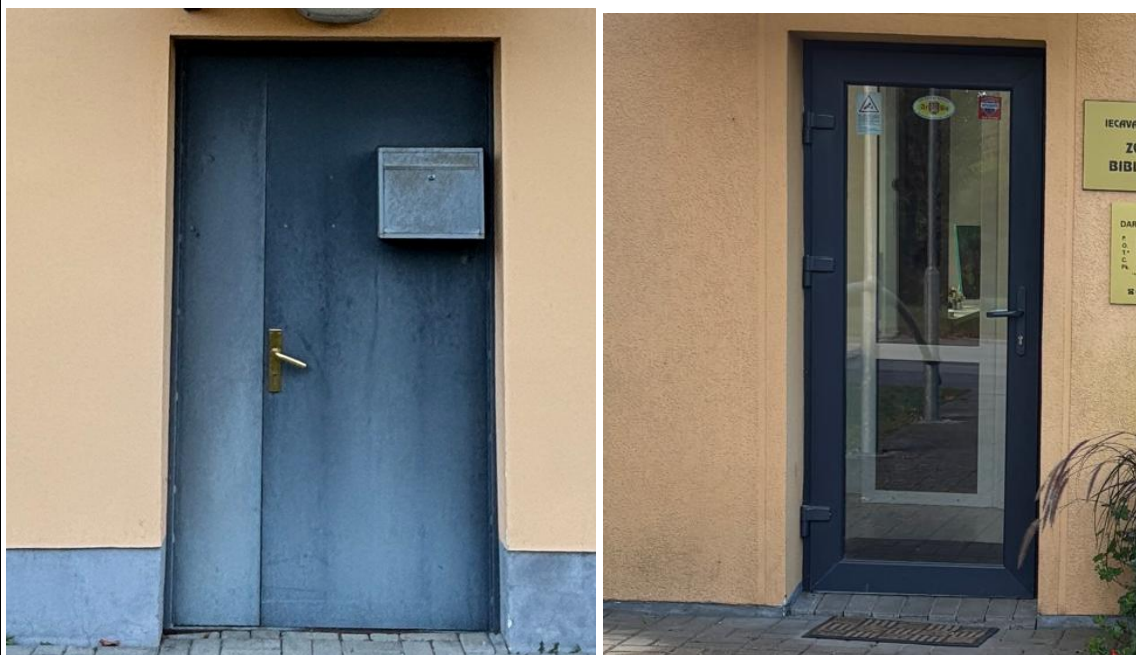
Ēkai uzstādītas gan metāla ārdurvis gan pvc konstrukciju ārdurvis. Durvis atrodas apmierinošā tehniskā stāvoklī, nav konstatēti būtiski mehāniski bojājumi. Tika novērots virsmas nolietojuma vai lakas/krāsas nodiluma pazīmes, kā arī ekspluatācijas ietekmētas blīvējuma zonas, kas var mazināt durvju hermētiskumu un siltumizolācijas īpašības.

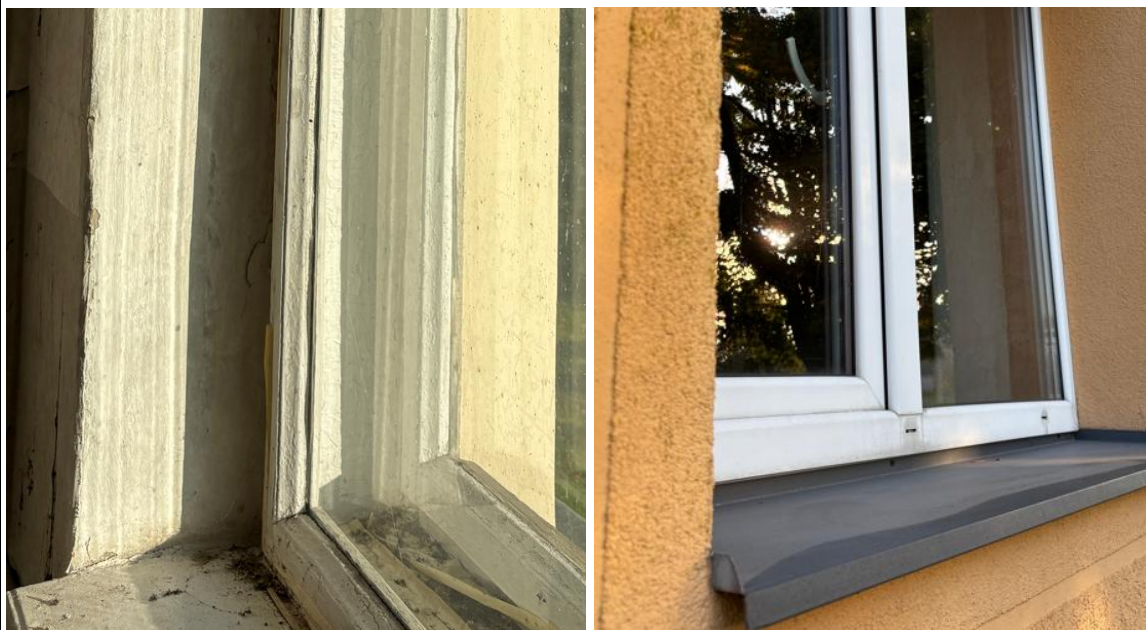
Logi pārsvarā ēkā stiklpakešu pvc rāmjos 1. stāva līmenī, netika novērota deformācija, to stāvoklis vērtējams kā apmierinošs. Otrā stāva logi ir koka rāmju konstrukcijas ar divstiklu sistēmu, vizuāli novērots vietām bojāts krāsojums un nelielas deformācijas, kā arī blīvējuma nolietojums. Konstrukcijas tehniskais stāvoklis vērtējams kā daļēji apmierinošs — logi nodrošina pamatfunkcijas, taču nepieciešama profilaktiska apkope un hermetizācijas atjaunošana.
