| TILTA NUMURS | | 009 | TILTA NOSAUKUMS | Tilts pār<br>Plānītes upei | | NOVADS | BB<br>Bauskas<br>novads | LVC NODAĻA | Bauskas novada pašvaldība | |

**009 – Tilts pār Plānīti  
a/c Jaunbaloži-Buki, Īslīce  
Īslīces pagasts, Bauskas novads  
Inspicēja : Juris Rozīte – 17.08.2022**

*Tilta galvenā inspekcija  
2022. gadā*

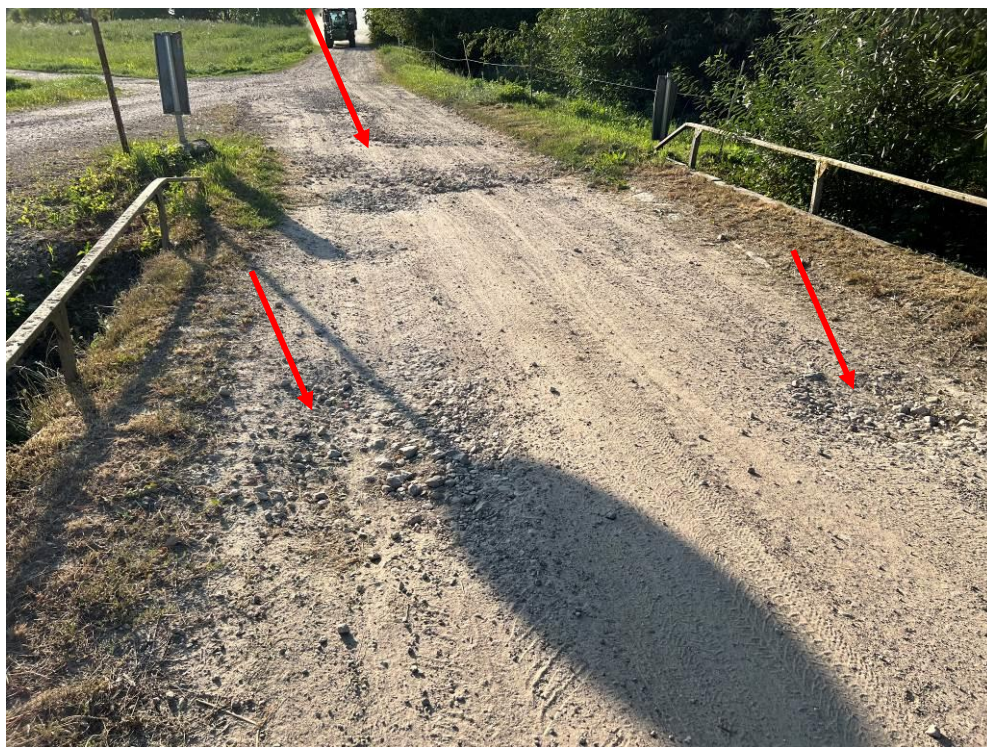
| 1. Bedres tilta segumā, sanesumi un apaugums. Pieejās iesēdumi un veidojas bedres (skat.4.att.). |

4.att. Bedres tilta segumā, sanesumi un apaugums. Picejās iesēdumi un veidojas bedres. Skats no a/c V1029 puses.

1. Bedres uz tilta brauktuves segumā un pieejās palielina dinamisko slodzi uz tilta konstrukcijām (skat.4.att.).
2. Pie krasta balsta Nr.4 konstatēts caurums brauktuves plātnē, tai drūp betons, nepietiekams plātnes stiegrojums, stiegrojuma korozija. Tas norāda uz sliktas kvalitātes materiāliem un neatbilstošas LR projektu prasībām laiduma plātnes konstrukciju. Ūdens caursūkšanās betonā norāda uz bojātu vai vispār neesošu tilta hidroizolāciju. (skat. 5.att.).

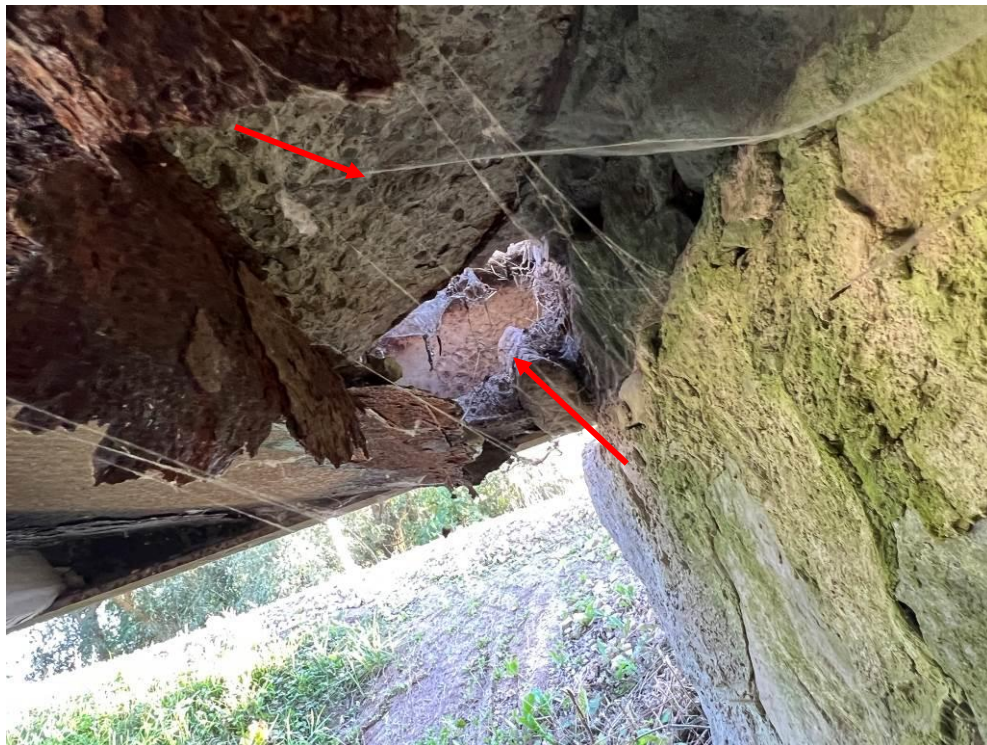
| 2. Caurums brauktuves plātnē, drūp betons, nepietiekams plātnes stiegrojums, tas korodē (skat.5.att.). |

5.att. Caurums brauktuves plātnē, drūp betons, nepietiekams plātnes stiegrojums, tas korodē.  
Skats pie krasta balsta Nr.2 augštecē.

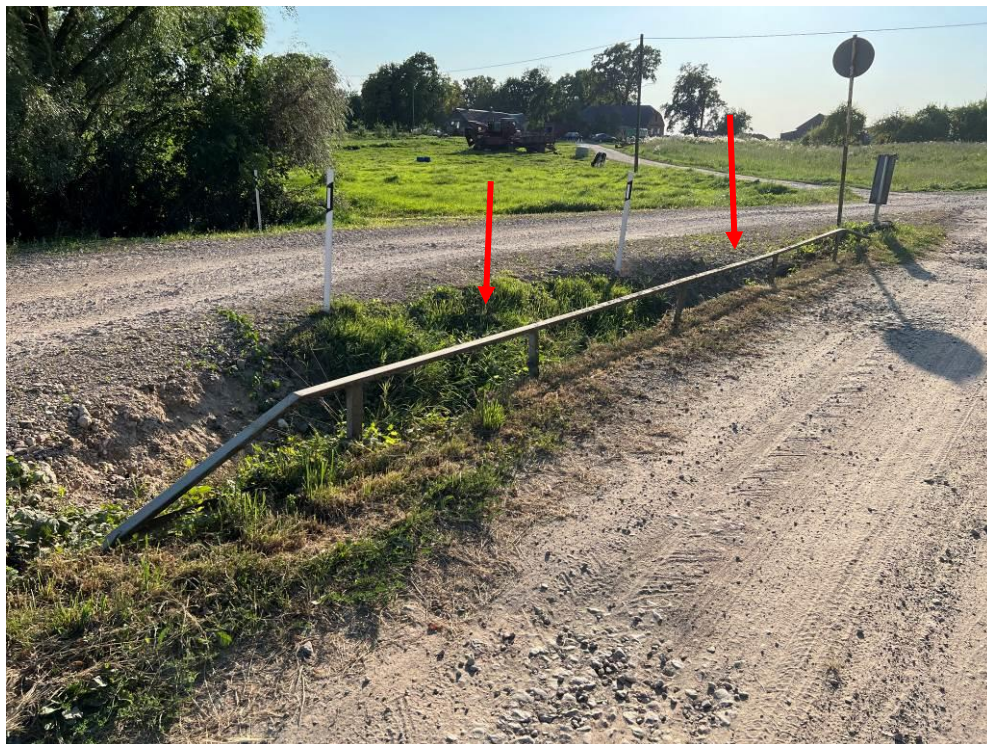
| 3. Tiltam neatbilstošas satiksmes drošībai barjeras un trūkst margas. (skat.6.att.). |

6.att. Tiltam neatbilstošas satiksmes drošībai barjeras un trūkst margas.  
Skats augšteces pusē.

3. Tiltam neatbilstošas satiksmes drošībai barjeras un trūkst margas (skat.6.att.).
4. Laiduma konstrukcija pieņemts, ka sastāv no piecām vecderīgām  $L=12.00\text{m}$  (faktiskais laidums –  $6.60\text{m}$ ) garām dubult T-veida sijām ( $L=340\text{mm}$ ,  $b=140\text{mm}$ ,  $d=13\text{mm}$ ). Sijām ir vispārēja korozija, bet pie balstiem ir stipra korozija, metāla struktūra ir sadalījusies un atdalās plēksnēm. Caur brauktuves plātni uz sijām tek ūdens. Nav informācija, ka betona plātnes ir apvienotas kopdarbībā ar sijām, bet pēc būvniecības veida tas par to neliecina, līdz ar to uzskatu, tas būtiski palielina slodzi uz sijām. Deformējusies laiduma 2.sija no lejteces puses, zem tās balstījuma uz krasta balsta Nr.1 balsta ķermenī izveidojies slīpveida plīsums  $b=10\text{mm}$ ,  $L=2.20\text{m}$ . (skat. 7.,8.,9. un 10.att.).

| 3. Jāuzstāda barjeras. | | | | | | | | | | | | |

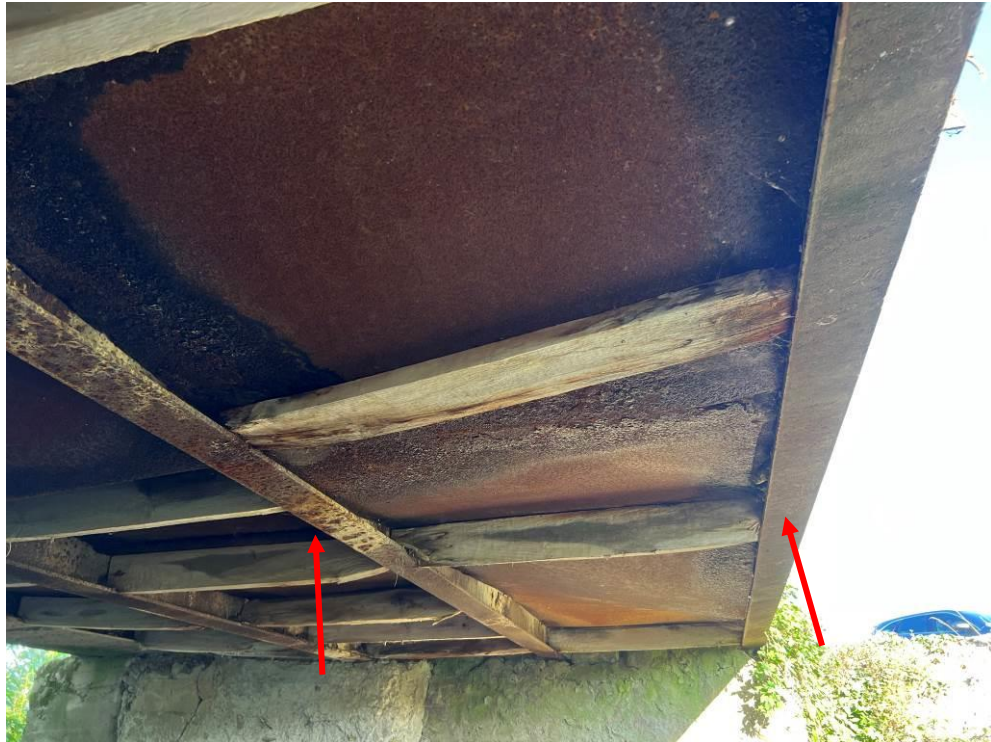
| 4. | Saimnieciskā kārtā izbūvēta laiduma konstrukcija stipra korozija, Nesošās tērauda sijas pie balstiem stipri korodējušas un metāls atdalās plēksnēm. Deformējusies 2.sija no lejteces, plīsis balsts tās balstījuma vietā.. (skat. 7.,8.,9. un 10.att.). |

7.att. Saimnieciskā kārtā izbūvēta laiduma konstrukcija. Vecderīgas konstrukcijas, korozija metāla daļām. Skats uz laidumu no apakšas.

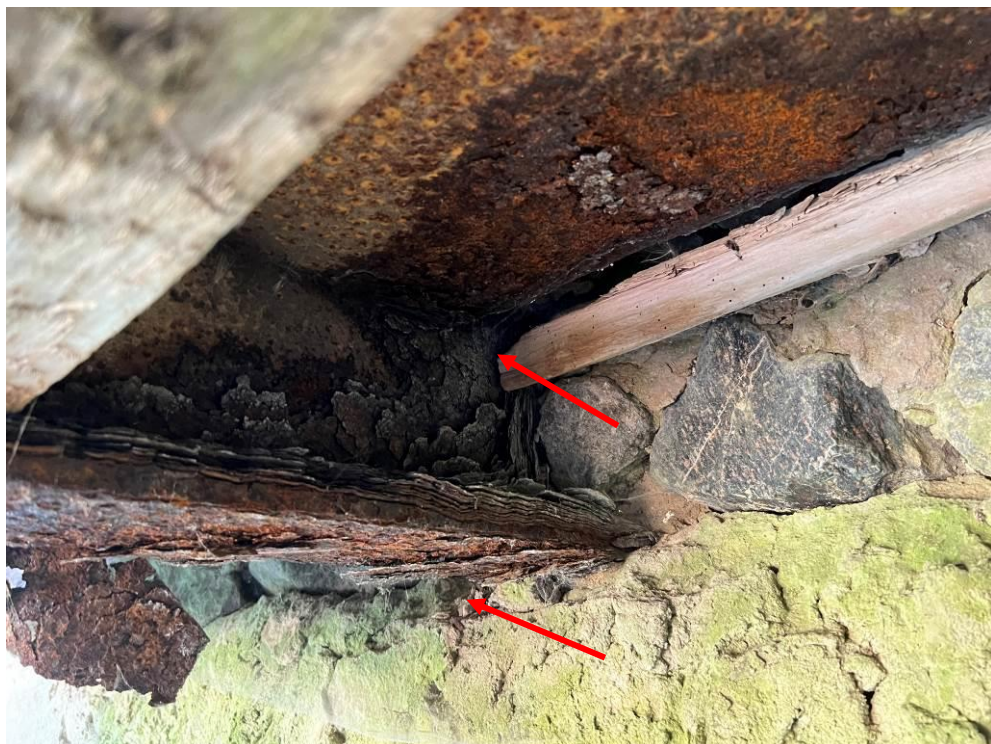
8.att. Saimnieciskā kārtā izbūvēta laiduma konstrukcija. Vecderīgas konstrukcijas, stipra korozija metāla sijām pie balsta, ūdens caur plātni tek uz tērauda sijām. Skats pie krasta balsta Nr.2.

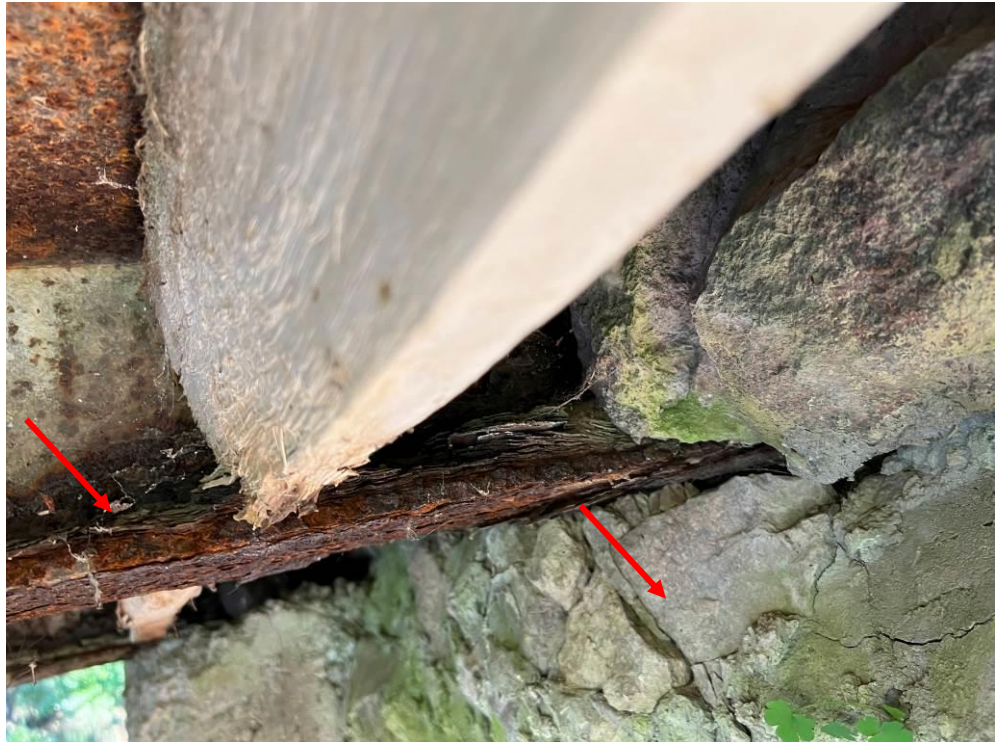
9.att. Saimnieciskā kārtā izbūvēta laiduma konstrukcija. Vecderīgas konstrukcijas, stipra korozija metāla sijām pie balsta, ūdens caur plātni tek uz tērauda sijām. Skats pie krasta balsta Nr.1.

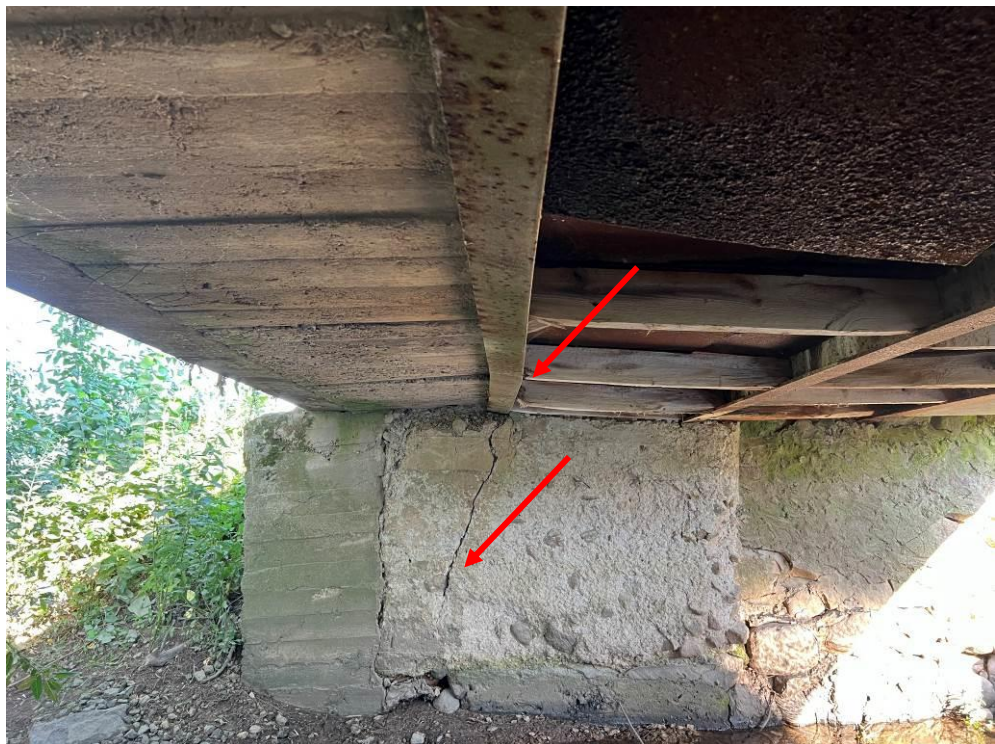
10.att. Deformējusies laiduma 2.sija no lejteces puses, plaisa balsta ķermenī. Skats pie krasta balstu Nr.1 lejtecē.

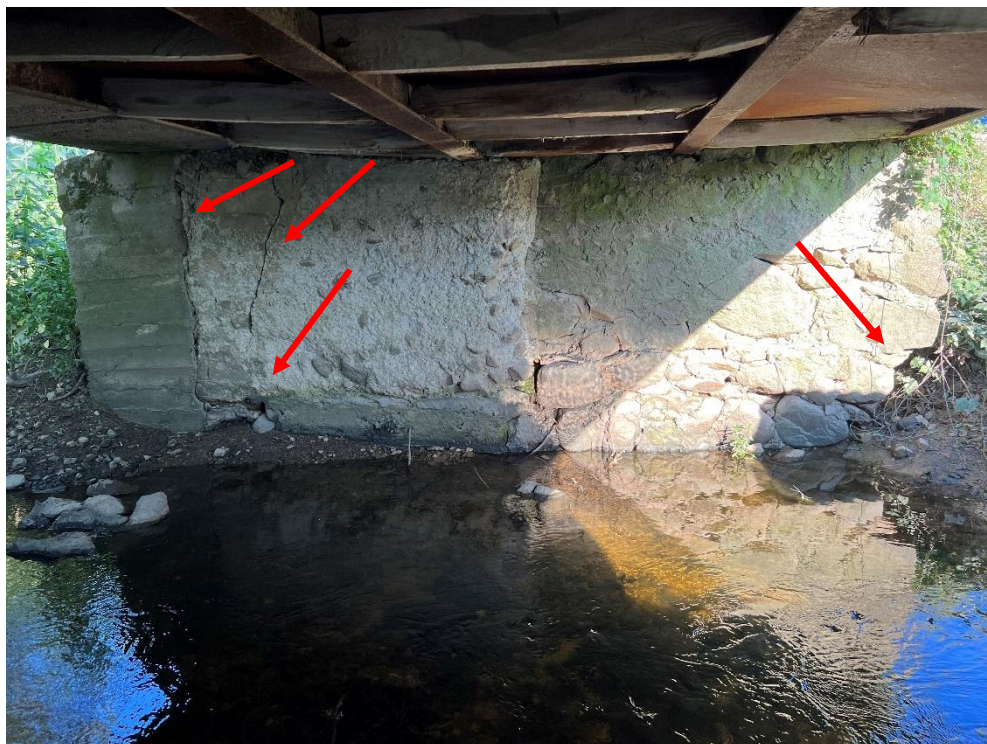
| 5. | Krasta balstu Nr.1 konstrukcijai sēšanās pazīmes, slīpveida plīsums $b=10\text{mm}$ , $L=2.20\text{m}$ . Balstiem paskalojumi, betona un mūra izdrupumi. Tukšums uzbērumā aiz krasta balsta (skat.att.11., 12.,13. un 14.). |

11.att. Plaisas balsta ķermenī, izdrupumi mūrī, sēšanās pazīmes.  
Skats uz krasta balstu Nr.1.

5. Krasta balstu Nr.1 konstrukcijai ir konstatētas sēšanās pazīmes- slīpveida plīsums  $b=10\text{mm}$ ,  $L=2.20\text{m}$ , plaisas, izdrupumi. Var redzēt, ka balsta ķermenis ir piebetonēts, taču nav skaidrības par iespējamu tālāku balsta sēšanos. Krasta balstu mūrim ir izdrupumi. (skat. 11., 12.,13. un 14.att.).

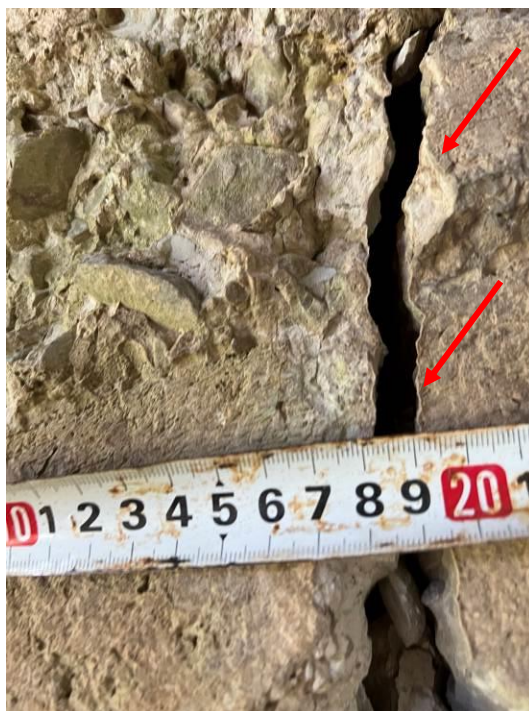
12.att. Plaisas balsta ķermenī 10mm.  
Skats uz krasta balstu Nr.1.

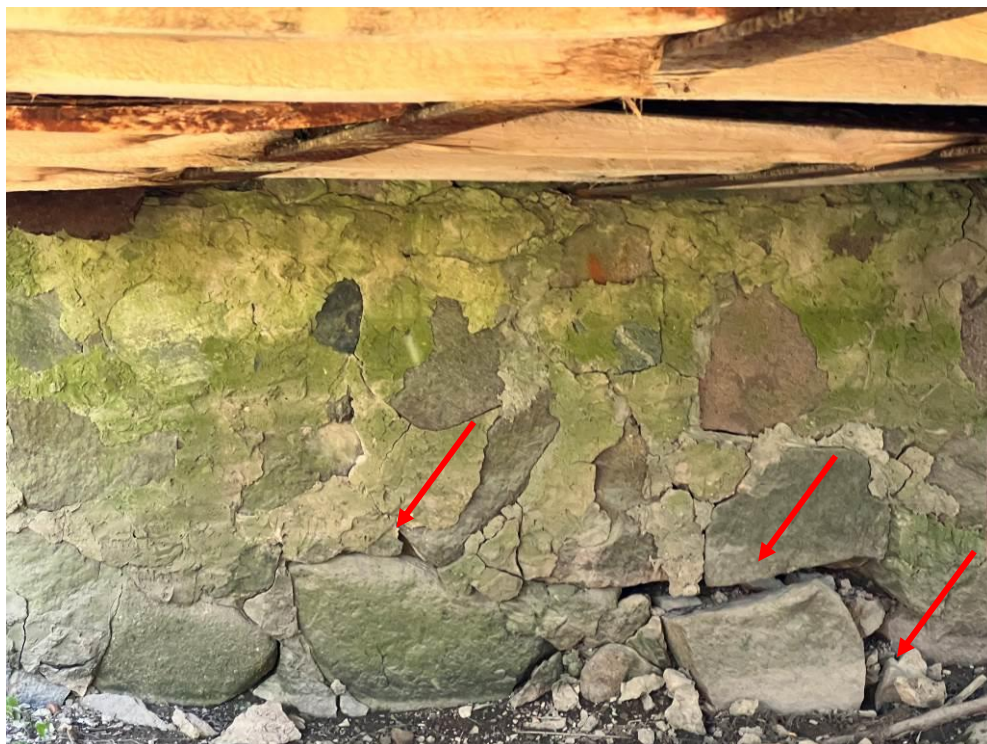
13.att. Paskalojumi un betona izdrupumi krasta balstiem.  
Skats uz krasta balstu Nr.2.

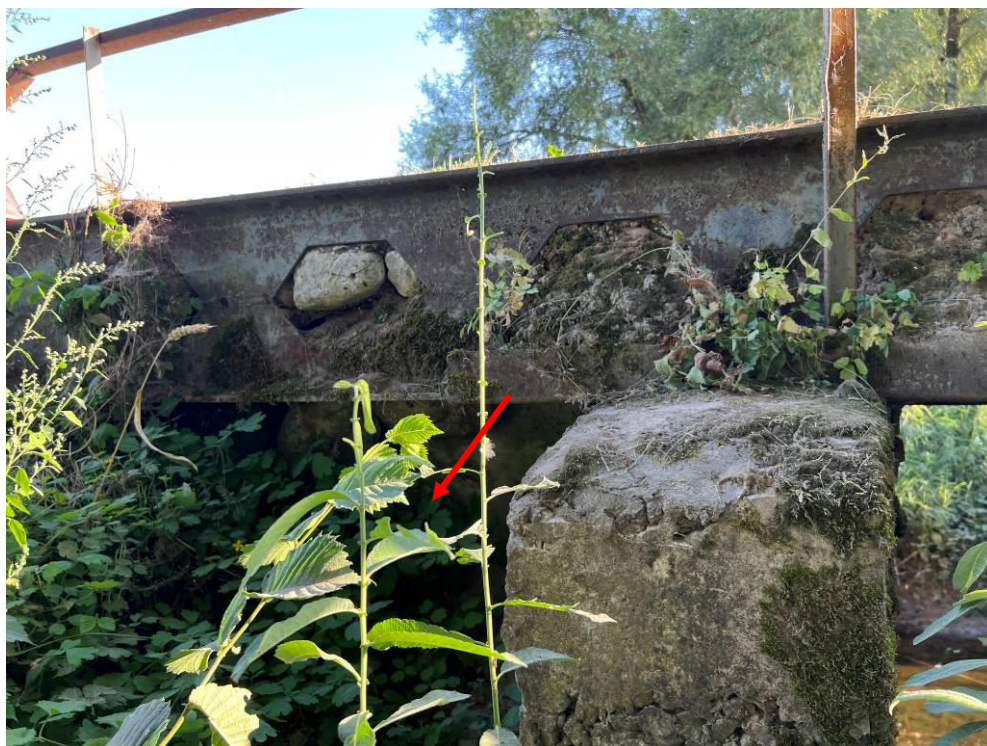
14.att. Tukšums uzbērumā aiz krasta balsta.  
Skats uz krasta balstu Nr.1 lejtecē.

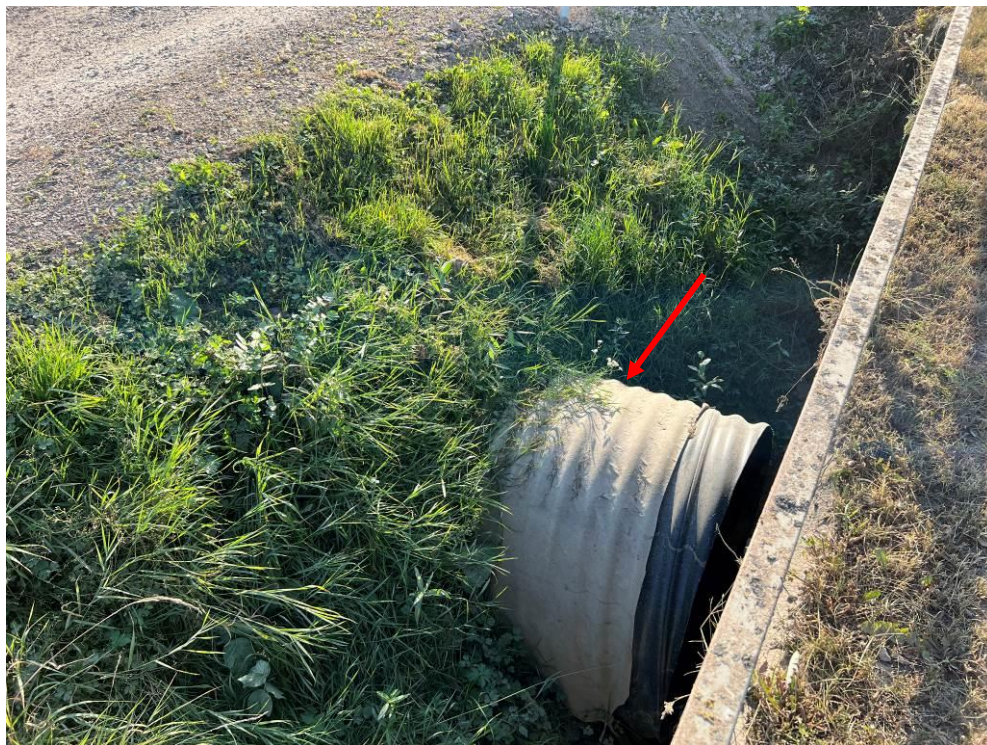
| 6. | Izbūvēts apbraucamais ceļā. (Skat. att. 15.). |

15.att. Izbūvēts apbraucamais ceļā.  
Skats augšteces pusē.

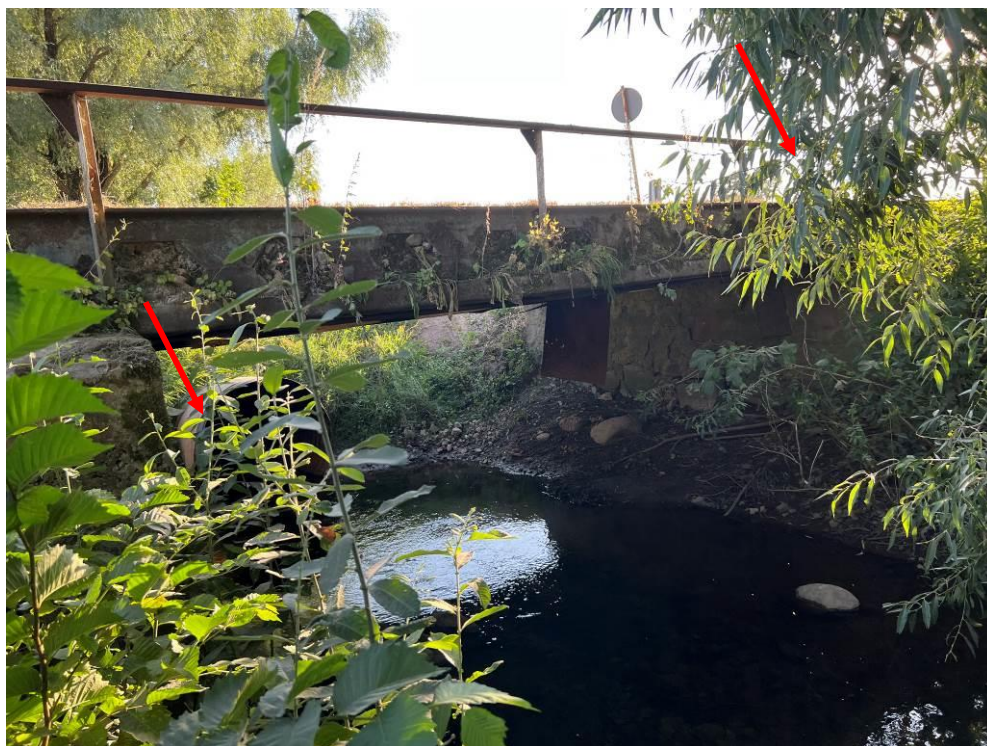
| 7. | Veģetācija pie tilta (Skat. att. 16.). |

16.att. Veģetācija pie tilta.  
Skats lejtecē.

| Nr.<br>p.k. | Darba nosaukums | Mēr-<br>vienība | Vien-<br>ības<br>cena<br>EUR | Darba<br>apjoms | Izmaksas EUR | Piezīmes |
|---|---|---|---|---|---|---|
| 1 | Krūmu ciršana, zāles plaušana | ha | 2000.00 | 0.10 | 200.00 | Darba Nr.S10 |
