## **Tehniskās apsekošanas atzinums**

**Rīgas Tehniskās universitātes mācību korpus**  
**kadastra apzīmējums Nr. 01000622003005, Paula Valdena iela 3, Rīga.**  
(būves nosaukums, zemes vienības kadastra apzīmējums un adrese)

**Rīgas Tehniskā universitāte, mācību iestādes reģ. Nr. 90000068977**  
(būves īpašnieks, pasūtītājs)

**Atzinums izsniegts 2025. gada 21. februārī**  
**SIA "RTU servisu aģentūra" Āzenes iela 12 k-4, Rīga, LV-1048, Reģ. Nr.**  
**40103419029,**

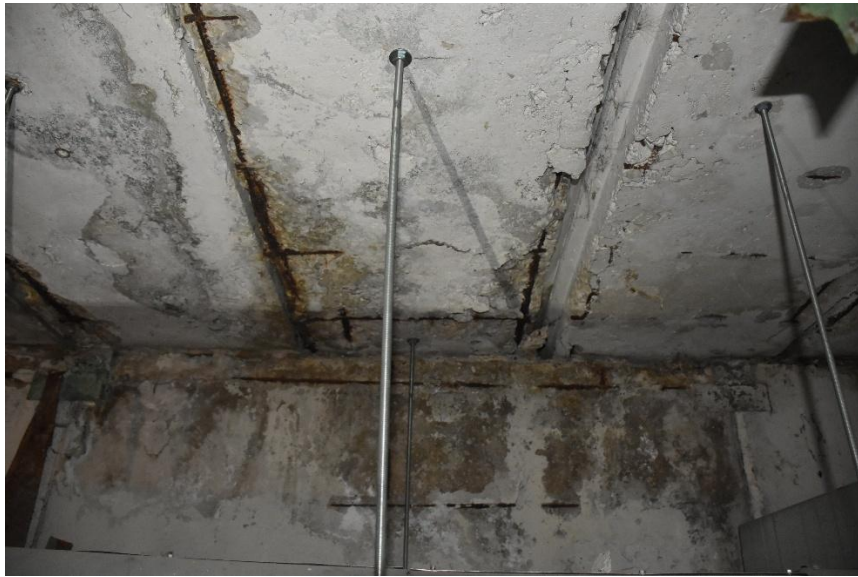
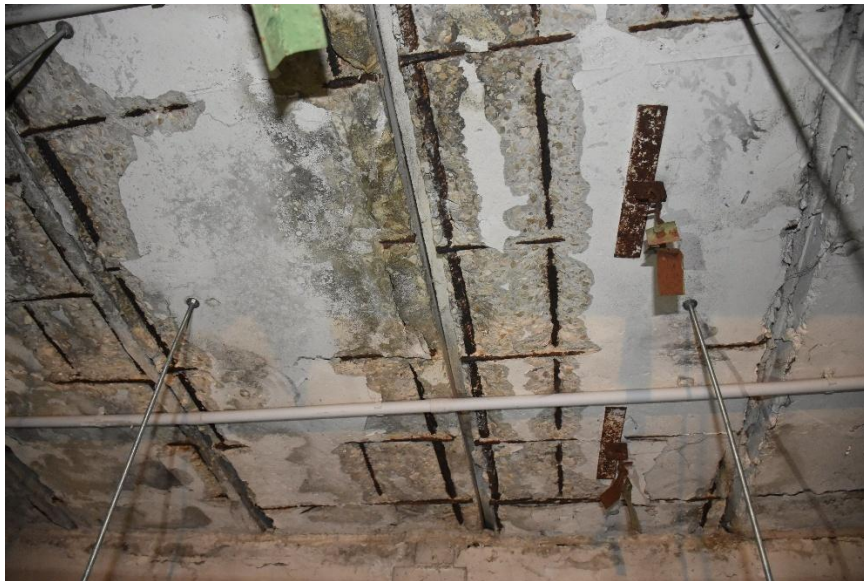
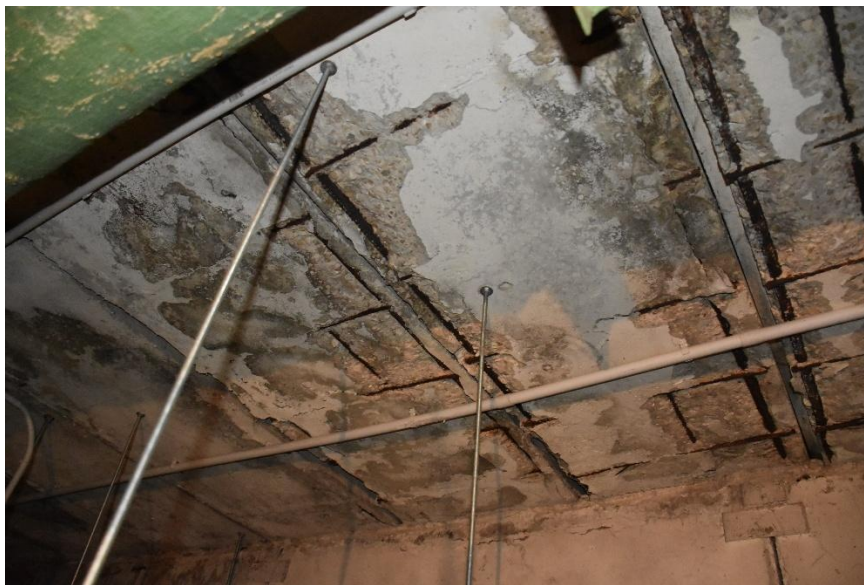
| <p>Ēkai ir dobto dzelzsbetona paneļu starpstāvu pārseguma konstrukcijas, kas ir labā stāvoklī. Nav konstatētas būtiskas pārseguma paneļu deformācijas.</p> <p>Komunikāciju pazemes galerijā konstatēti pārseguma plātņu bojājumi. Ilgstošu sūču iedarbības rezultātā plātņu betons daudzviet ir erodējies atsedzot plātņu nesošo armatūru. (sk.att.)</p> | | |

3.Jāatjauno pazemes komunikāciju galerijas pārseguma plātņu armatūras betona aizsargkārtā vietās kur tā nodrupusi (sk. punktu 4.6.) Dzelzsbetona konstrukciju labošanai ieteicams izmantot firmas “Sika” materiālus. Konsultāciju par remontam nepieciešamajiem materiāliem var saņemt:

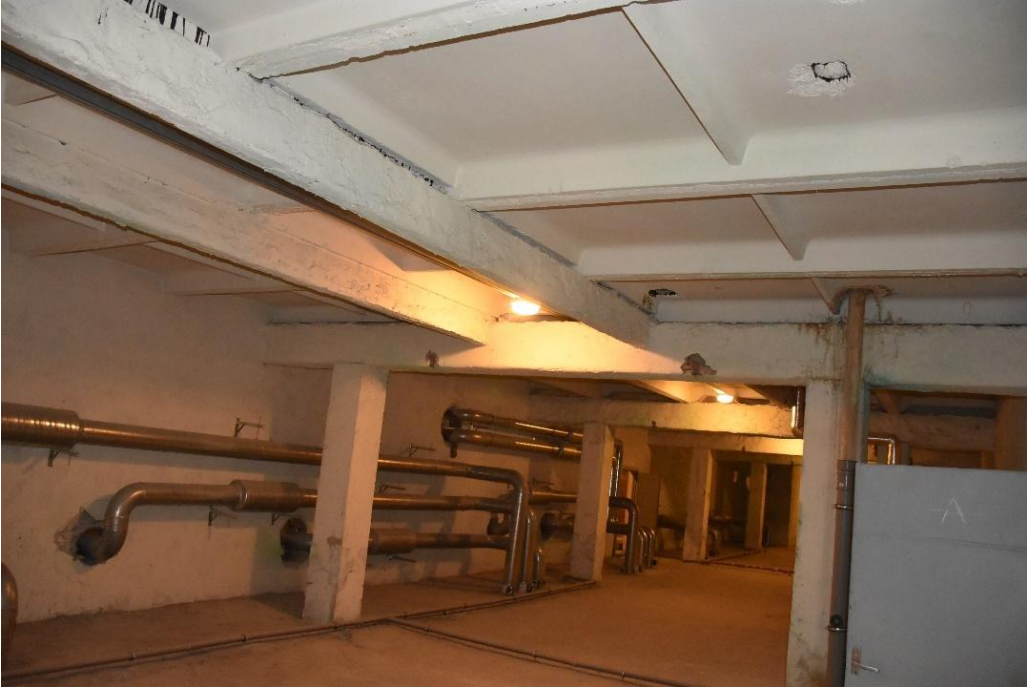
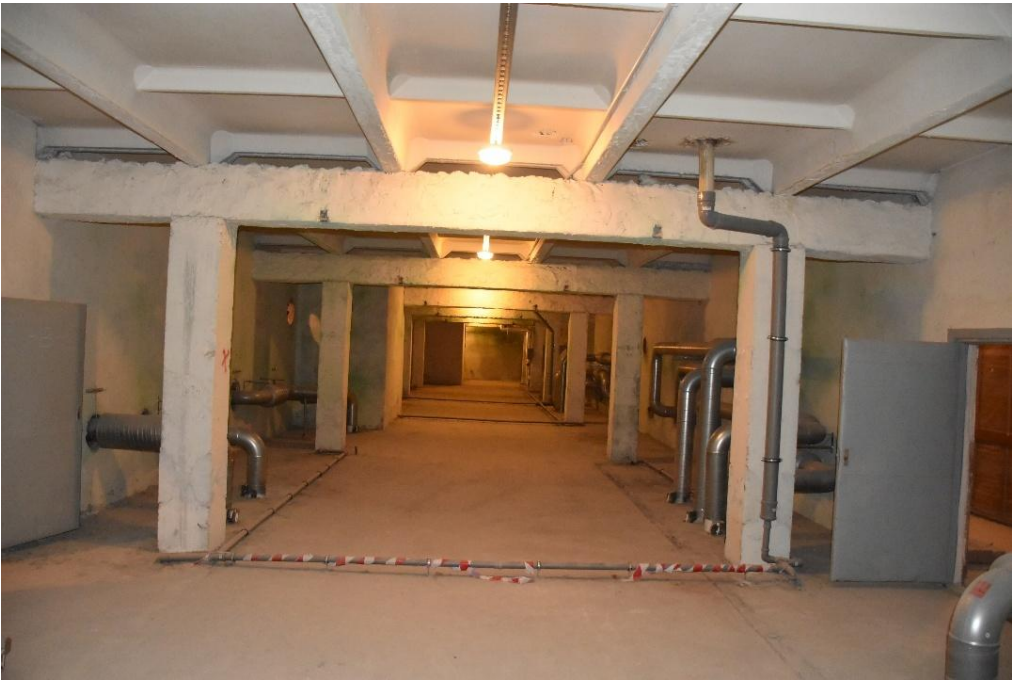
| Ēkas jumta nesošās konstrukcijas izbūvētas no ribotajiem dzelzsbetona pārseguma paneļiem, kas ir labā stāvoklī. Nav redzamas pārseguma paneļu būtiski bojājumi vai deformāciju pazīmes. (sk.att.) | | |

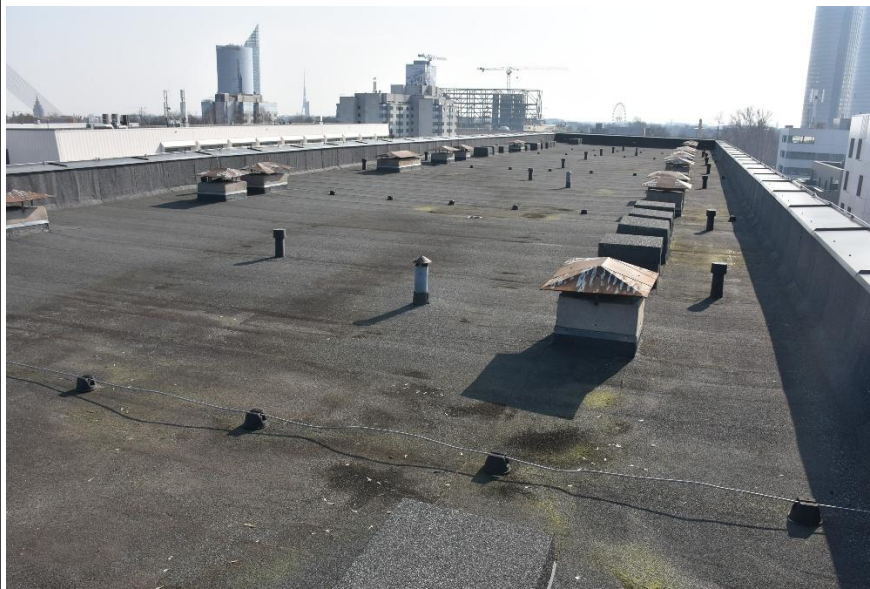
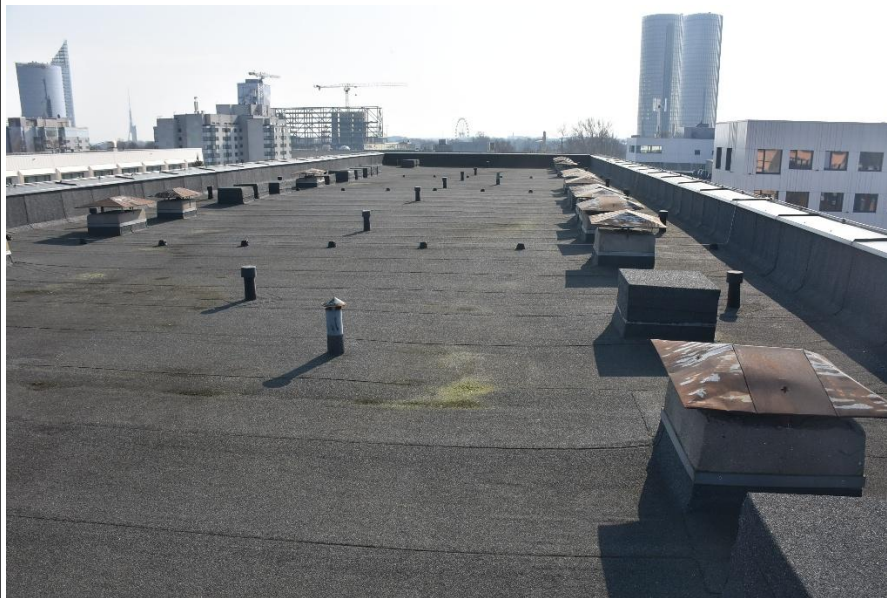
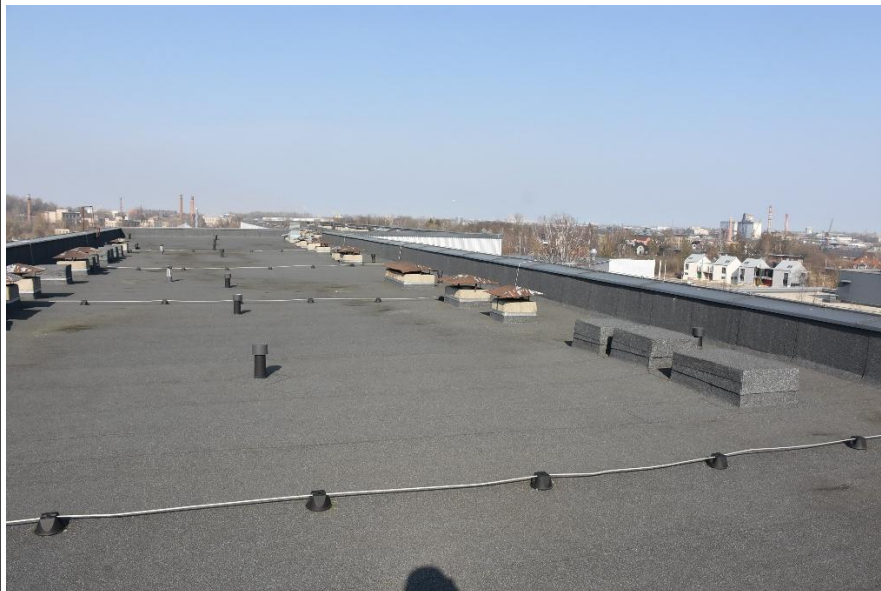
Ēkai ir kausētā ruberoīda jumta segums, labā stāvoklī. Nav konstatētas jumta sūces. Jumta segums atjaunots 2015. gadā. Ēkai ir iekšējā lietuss ūdens noteksisatēma, kas ir darba kārtībā.

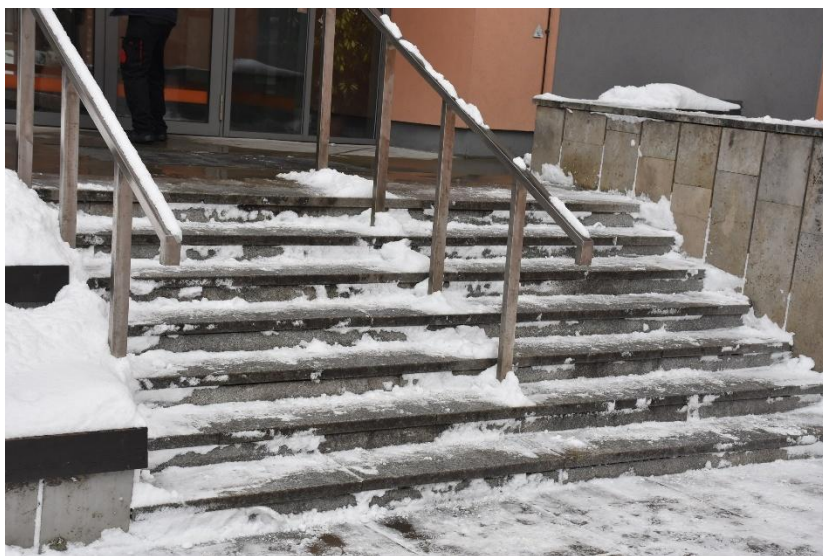
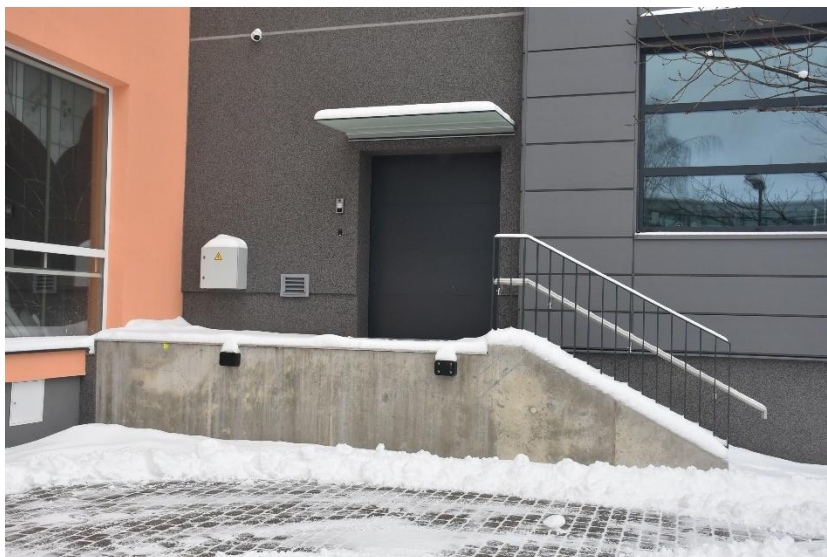
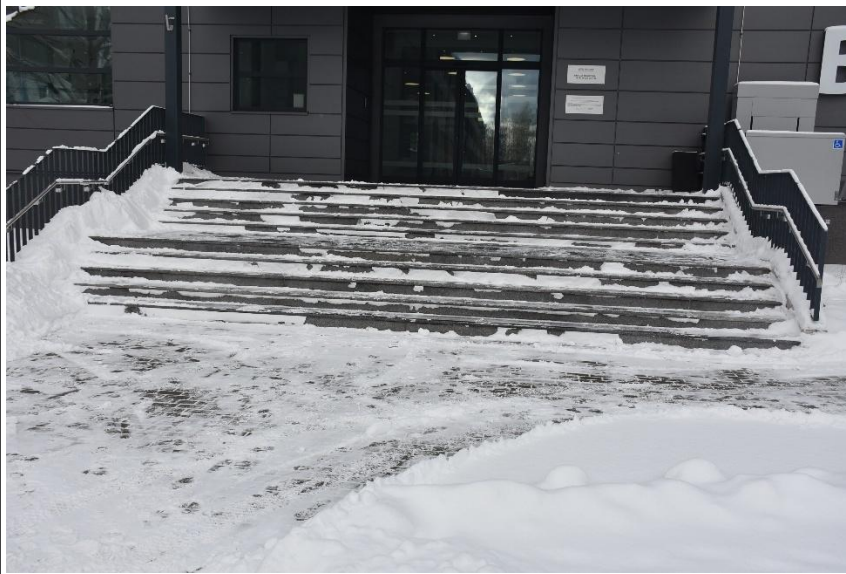
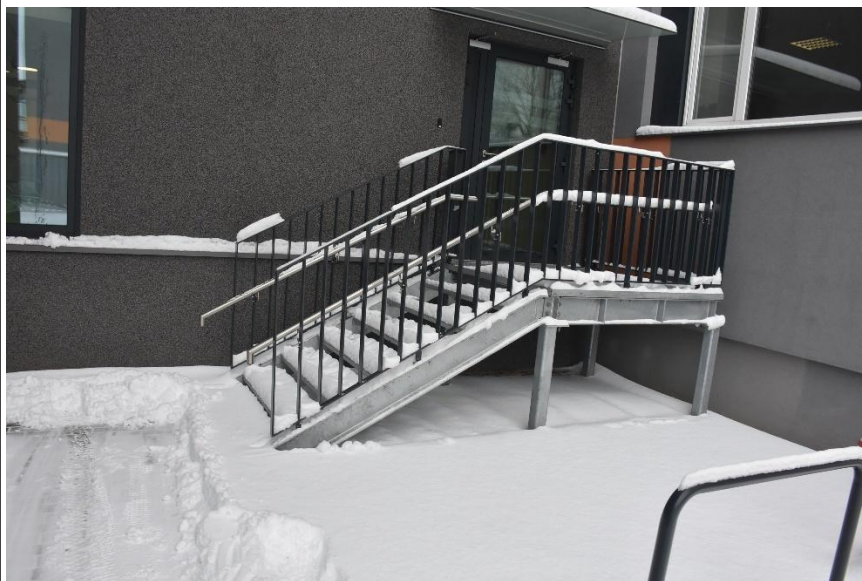
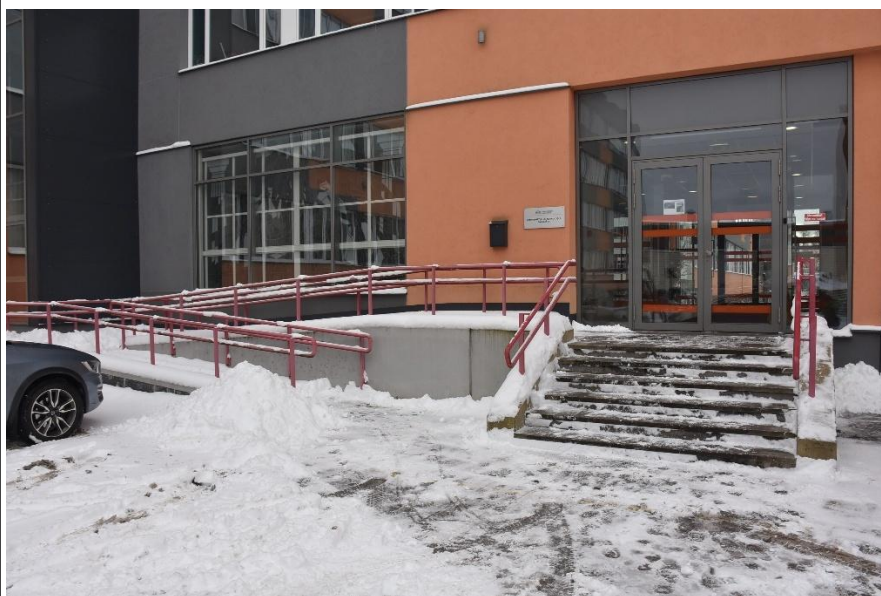
| <p>Ēkai ir trīs kāpņu telpas. Kāpnes un kāpņu laukumi izbūvēti no saliekamajiem dzelzsbetona elementiem, kas balstīti uz metāla nesošajām konstrukcijām. Nav redzamas plaisas vai citas kāpņu elementu deformāciju pazīmes. Kāpnes ir labā stāvoklī.(sk.att.)</p> | | |

Pie ēkas ieejām izbūvētas betona kāpnes un invalīdu panduss, kas ir labā stāvoklī. (sk.att.)

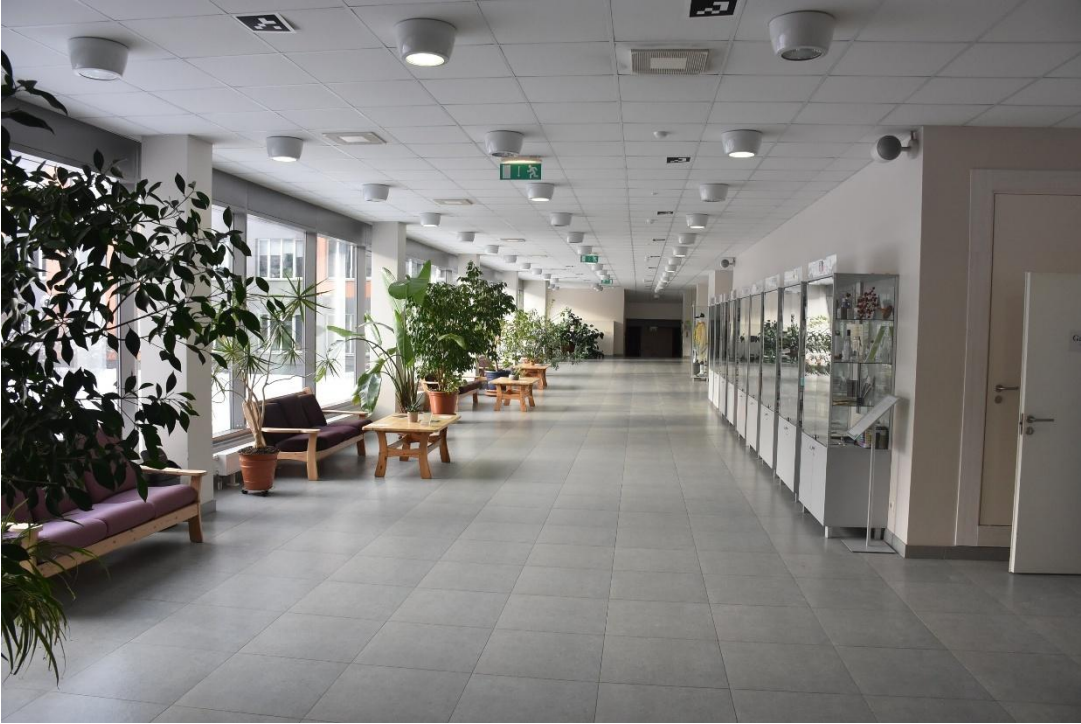
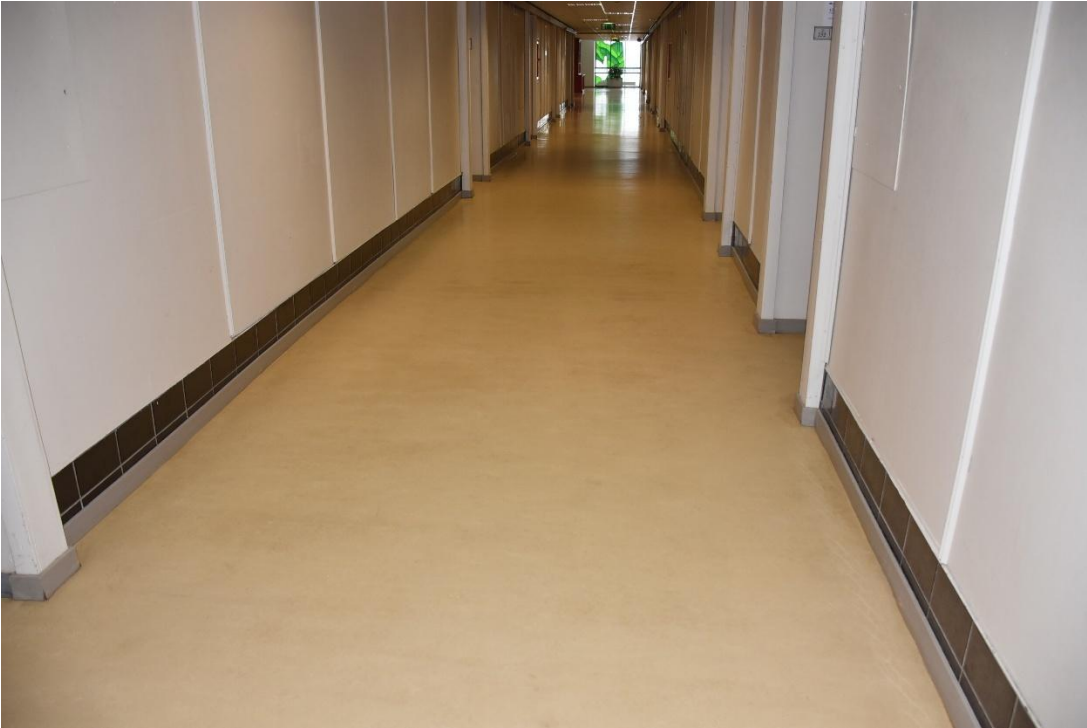
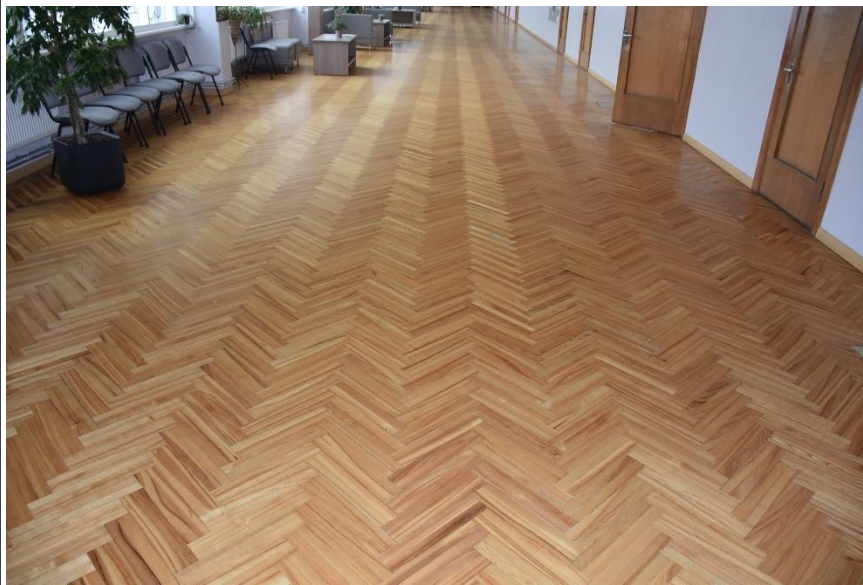
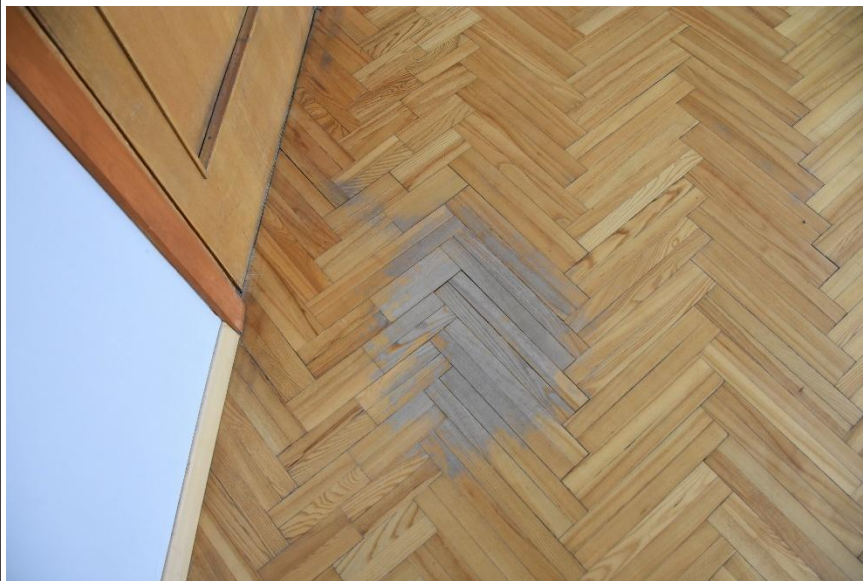
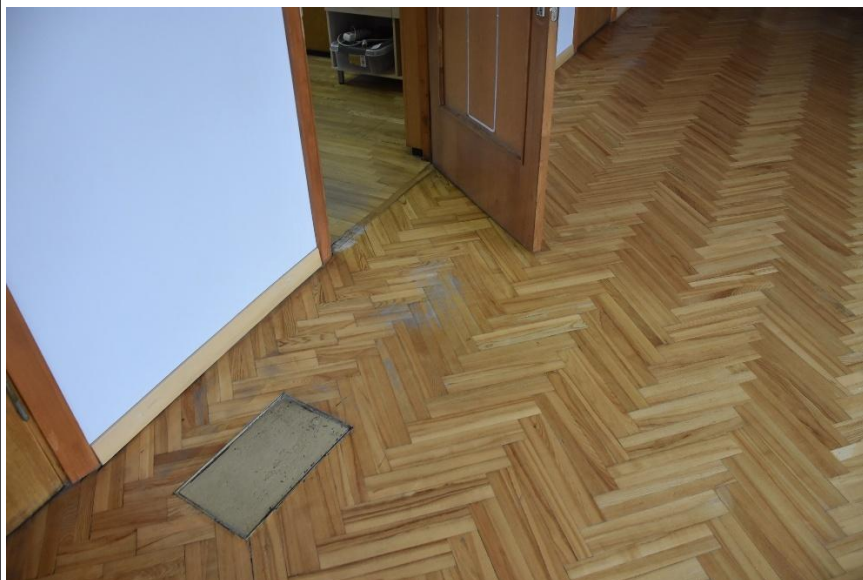
| 4.12. | grīdas | |

| Ēkā izbūvētas betona mozaīkas, flīžu, linoleja un parketa grīdas. Ēkas grīdas izremontētajās telpās ir labā stāvoklī. Atsevišķās vietās ir jāatjauno parketa grīdu lakojumus. (sk.att.) | | |

1.Jāatjauno grīdas segumi bojājumu vietās.

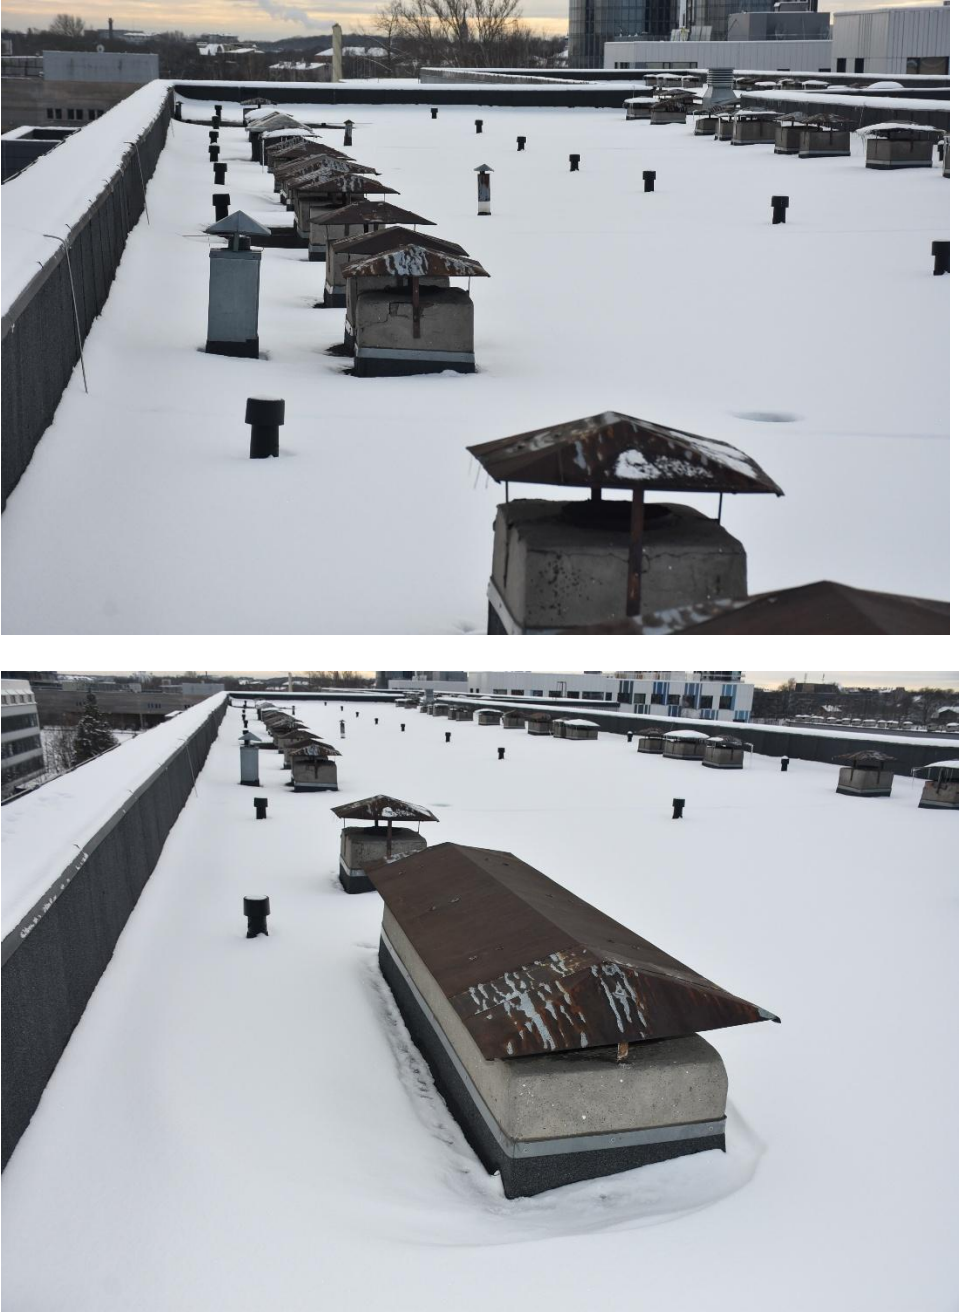
| 4.16. | ventilācijas šahtas un kanāli | |

| Virsumta daļā ķieģeļu mūra ventilācijas šahtas ir apmierinošā stāvoklī.(sk.att.) | | |

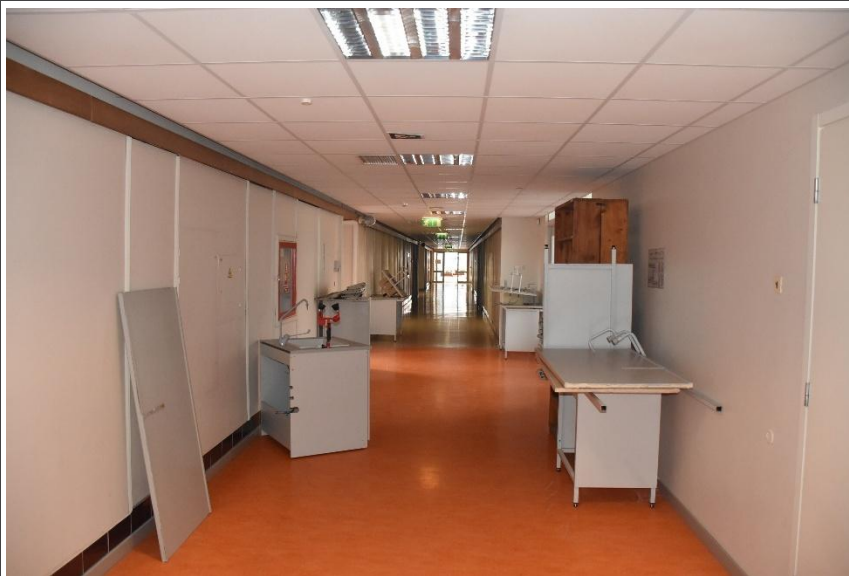
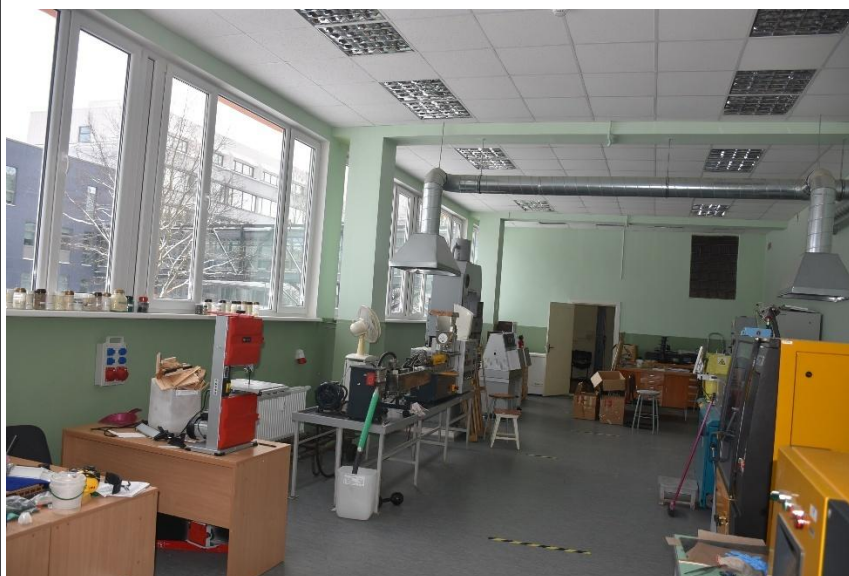
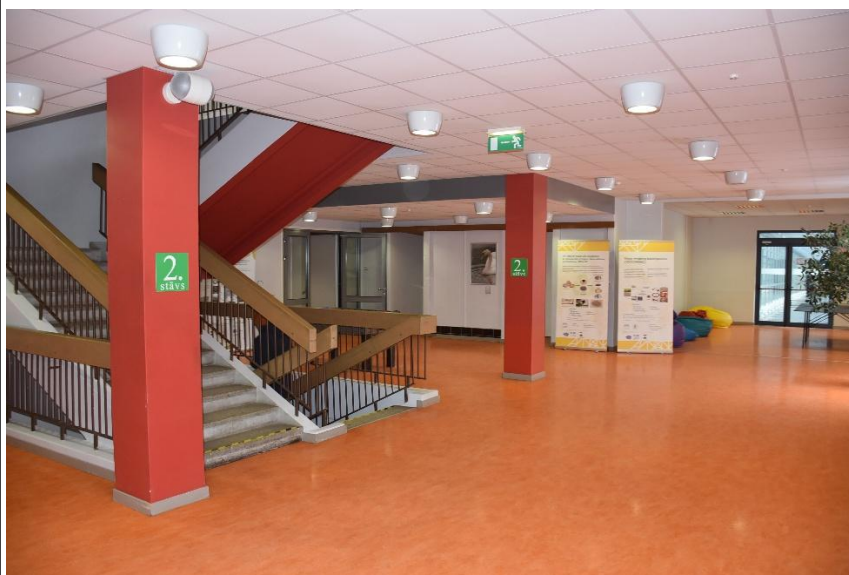
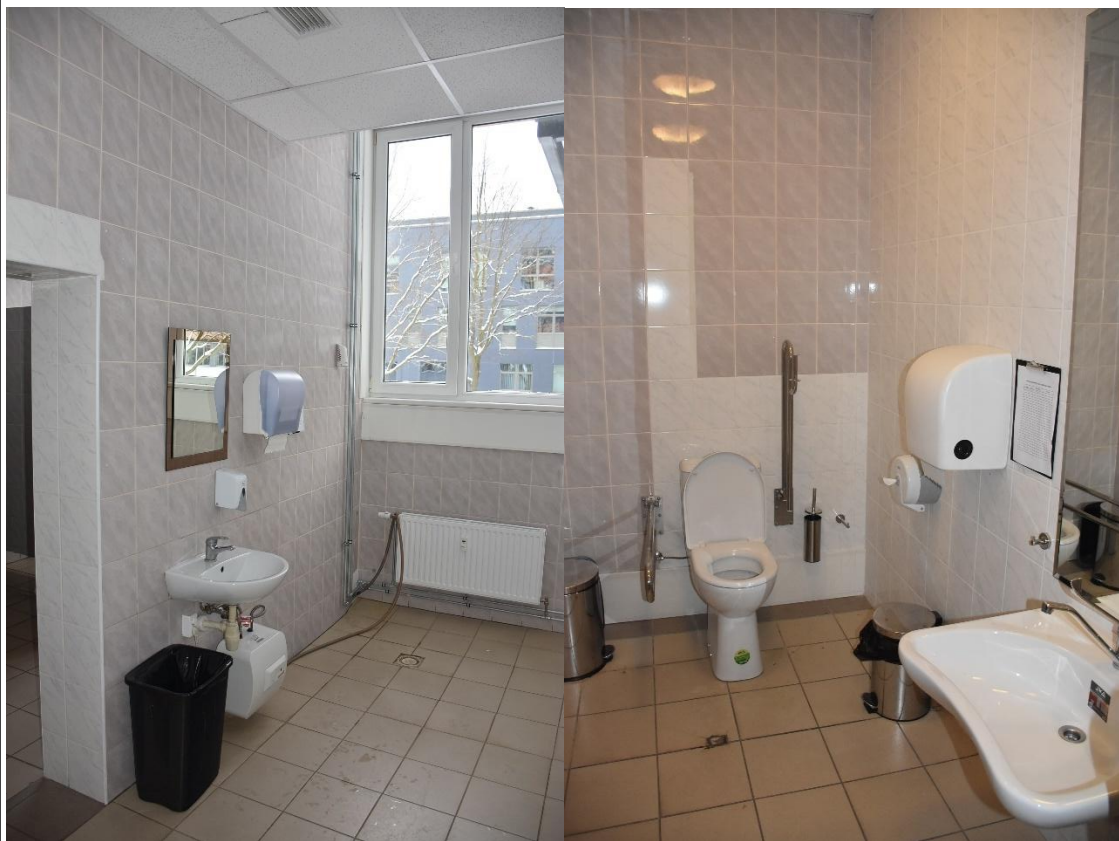
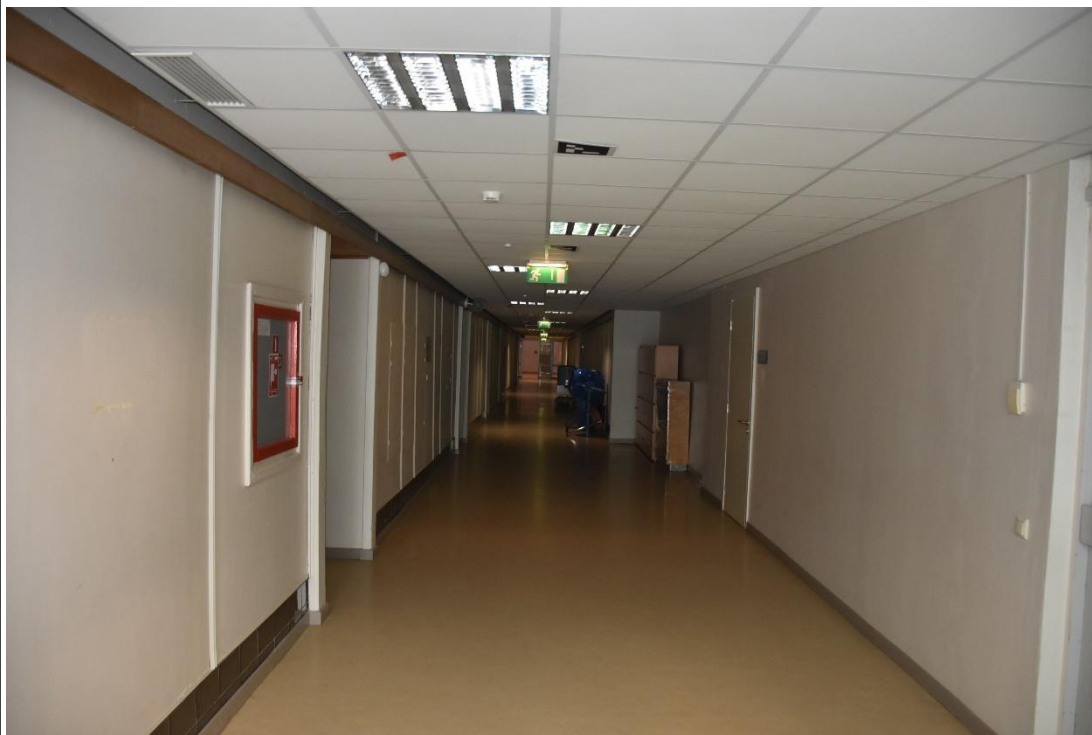
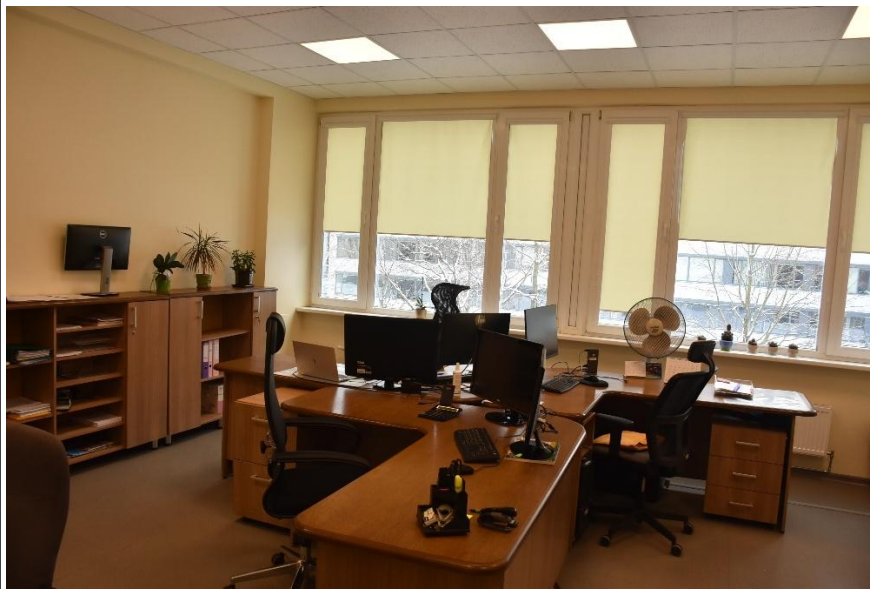
| <p>Ēkas iekšējā apdare izremontētajās telpās ir labā vai apmierinošā stāvoklī. Atsevišķas ēkas telpas nav remontētas, tās tiek izmantotas kā noliktavas un palīgtelpas. Bibliotēkas telpu apdare ir neapmierinošā stāvoklī.(sk.att.)</p> | | |

1.Ieteicams paredzēt bibliotēkas un citu neremontēto telpu apdares remonts.

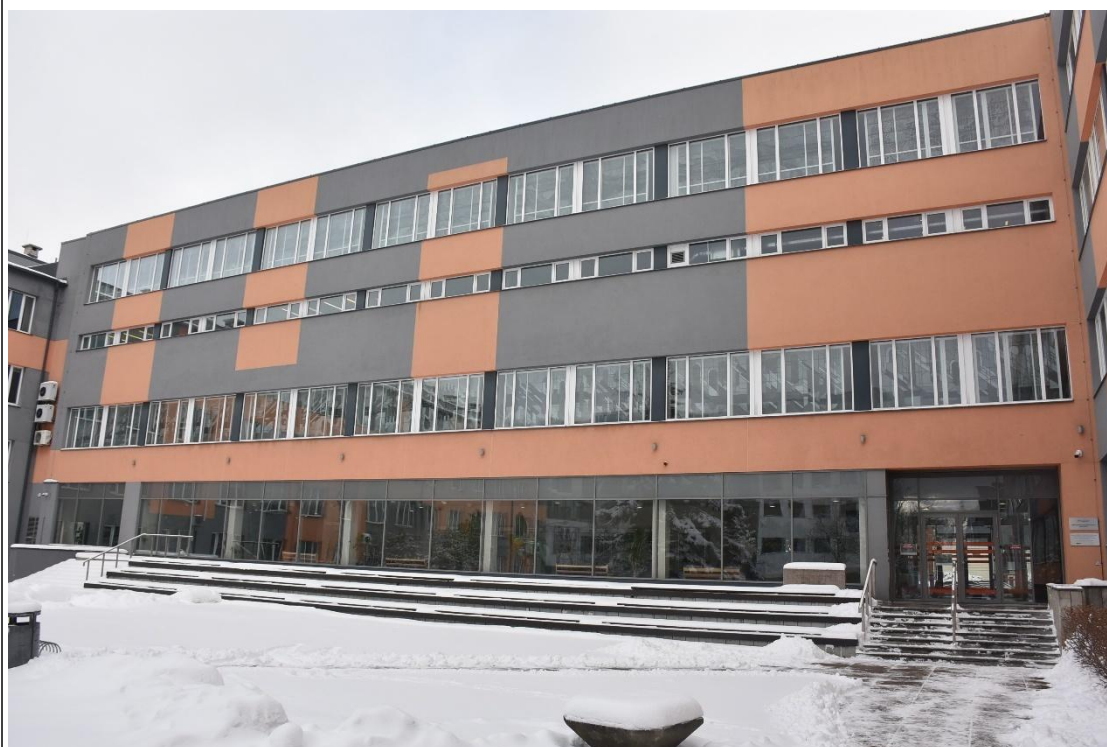
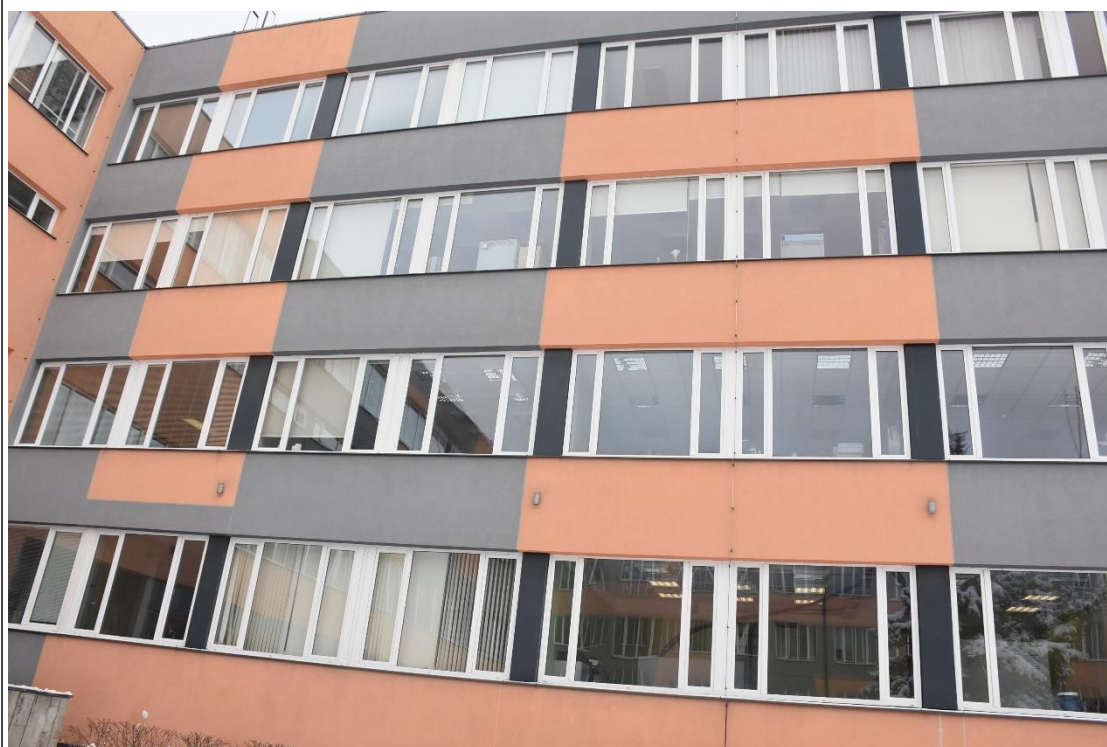
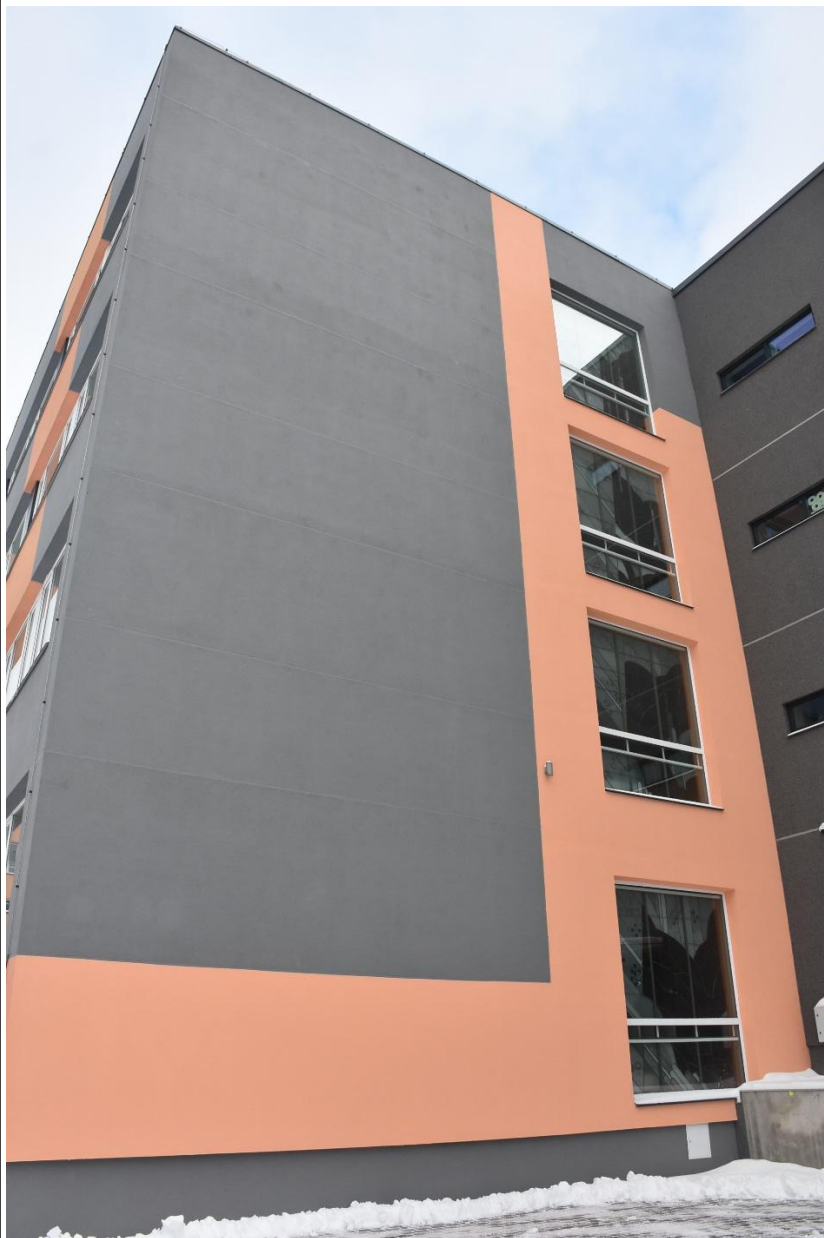
Dienvidu puses fasādes.(sk.att.)

Ēkas fasādēm ir krāsota dekoratīvā apmetuma apdare, kopumā apmierinošā stāvoklī. Atsevišķās vietās, it īpaši cokola daļā, ir nelieli dekoratīvā apmetuma un krāsojuma bojājumi.

2.Jāveic nepieciešamie fasāžu cokola daļas apdares remontdarbi.

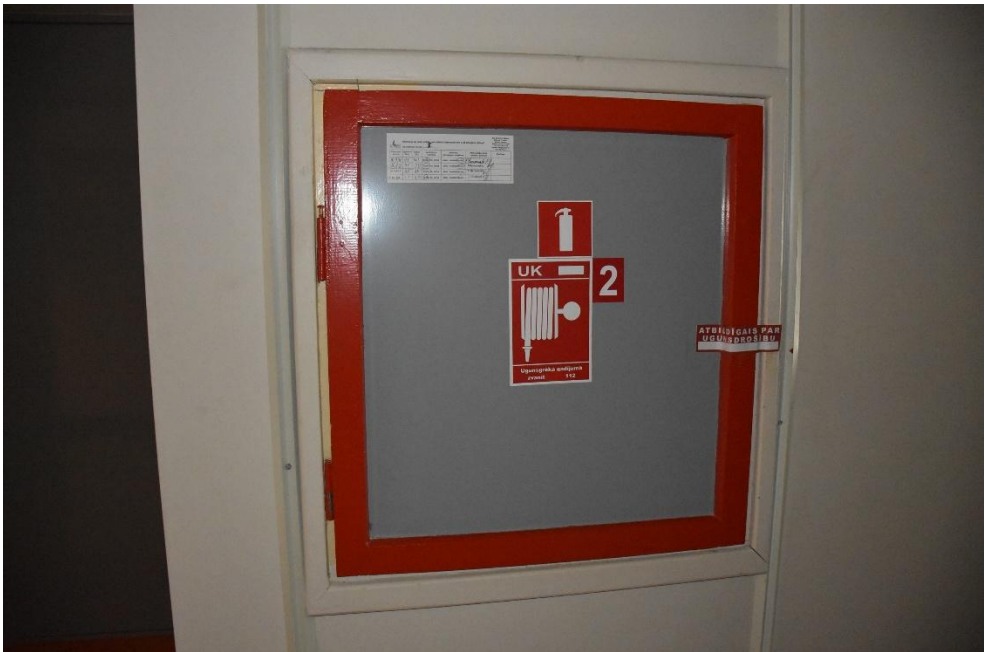
| <p>Ēkā izbūvēta automātiskā ugunsdzēsības trauksmes sistēma un ugunsdzēsības ūdensvads. Cauruļvadiem pie ugunsdzēsības sūkņiem ir korozijas bojājumi, jāatjauno aizsargkrāsojums. Ugunsdzēsības ūdensvada, sūkņu un aprīkojuma pārbaudes veiktas 2024.gada 26.augustā. (sk.att.)</p> | | |

4.Jāatjauno ūdens cauruļu aizsargkrāsojums pagrabā pie ugunsdzēsības sūkņiem.

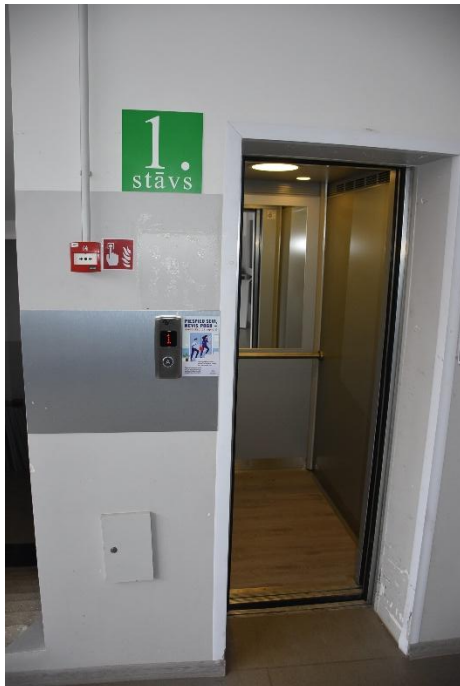
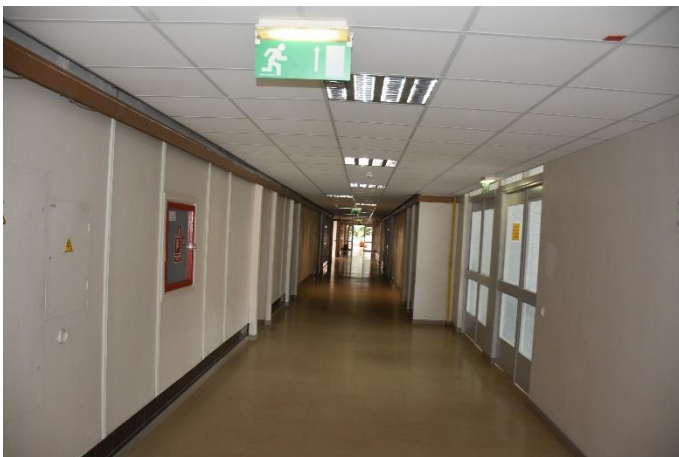
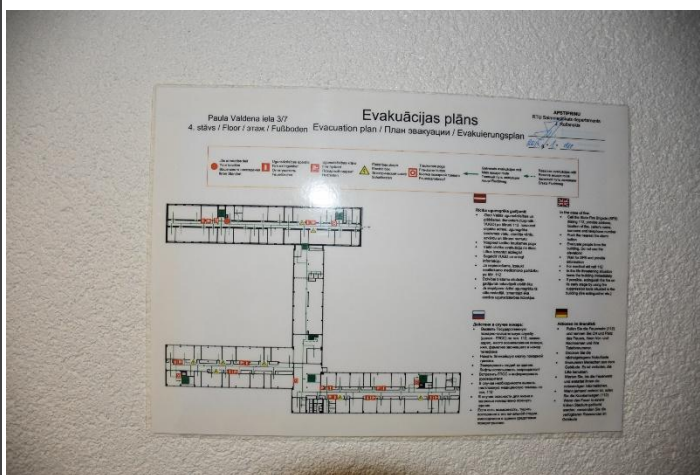
Evakuācijas plāni izvietoti visos ēkas stāvos, tie atbilst faktiskajai situācijai. Evakuācijas ceļu norādes izvietotas pietiekošā daudzumā. Kāpņu telpās stāvi ir numurēti.(sk.att.)

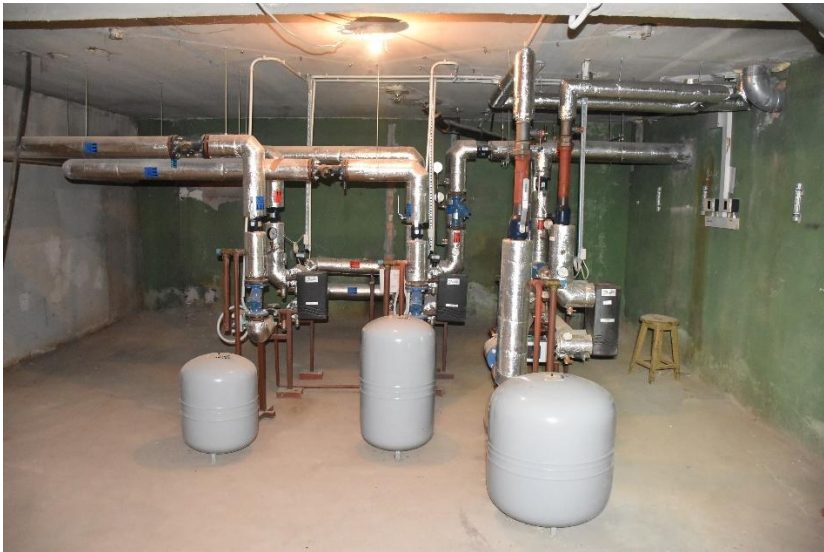
| <p>Ēkas siltummezgls atrodas pagrabstāvā, labā stāvoklī. Siltumapgāde notiek no RTU katlumājas siltumtīkla.(sk.att.)</p> <p>Ēkas apkures sistēma ir daļēji atjaunota, apmierinošā stāvoklī.</p> | | |

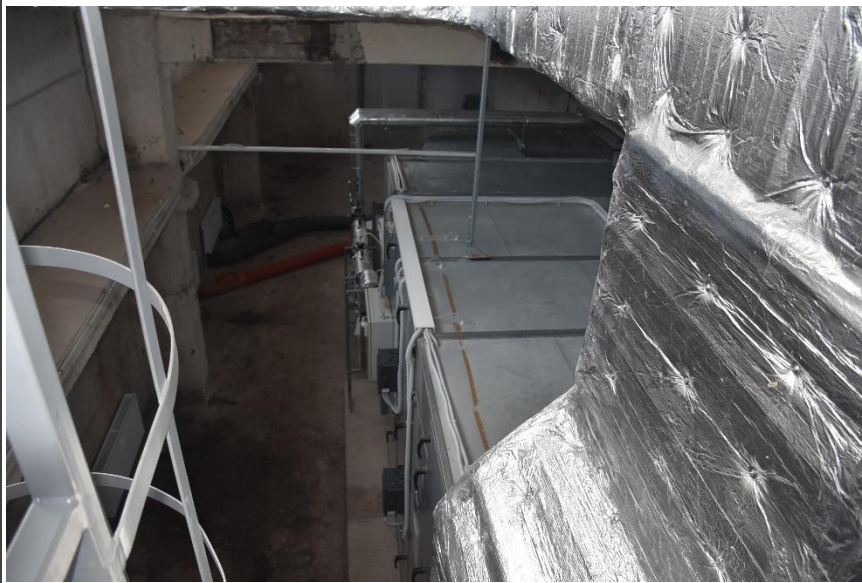
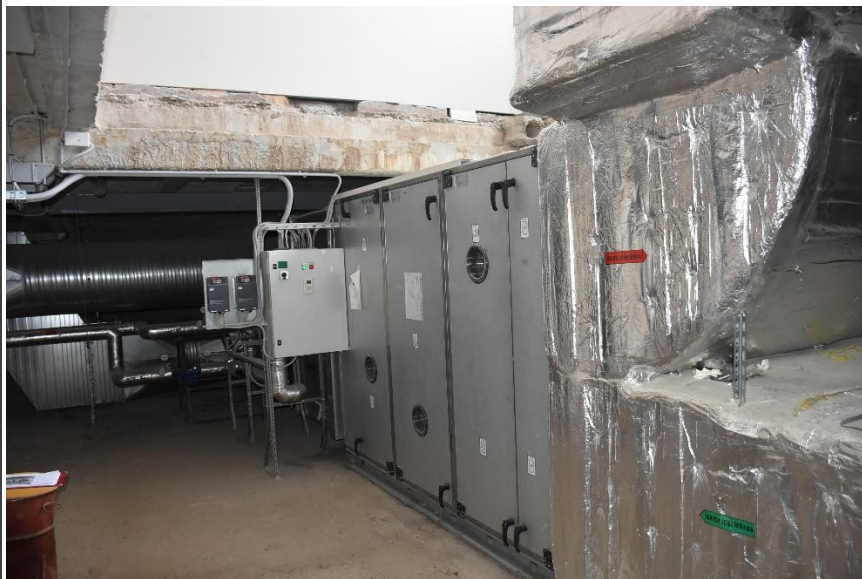
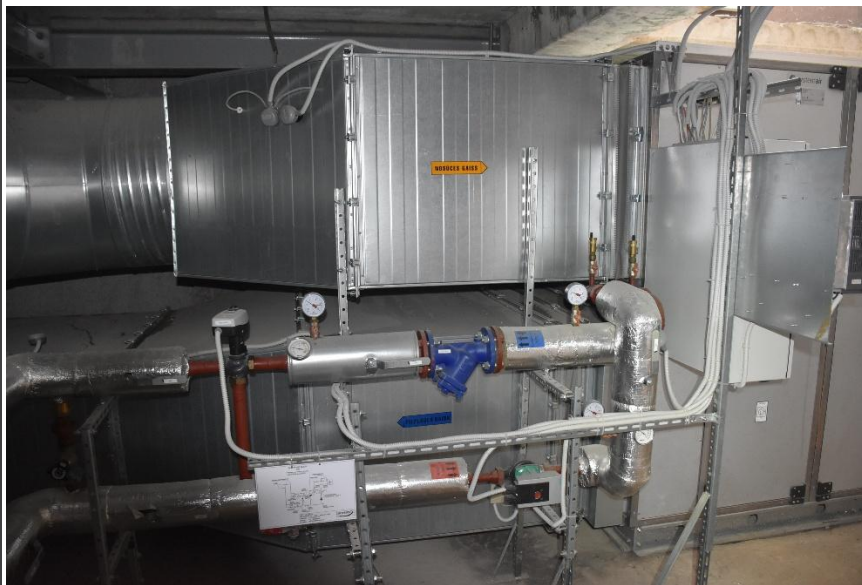
| <p>Ēkā izbūvēta jauna ventilācijas sistēma. Ventilācijas iekārtas izvietotas ēkas bēniņos un pagrab stāvā. Ventilācijas iekārtu apkopi veic specializēts uzņēmums, tās ir labā stāvoklī. Ventilācijas sistēmas tīrīšana veikta 2024.gada decembrī, par ko sastādīts akts. (sk.att.)</p> | | |
