## **Tehniskās apsekošanas atzinums**

**Rīgas Tehniskās universitātes mācību korpus**  
**kadastra apzīmējums Nr. 01000622003005, Paula Valdena iela 3, Rīga.**  
(būves nosaukums, zemes vienības kadastra apzīmējums un adrese)

**Rīgas Tehniskā universitāte, mācību iestādes reģ. Nr. 90000068977**  
(būves īpašnieks, pasūtītājs)

**Atzinums izsniegts 2025. gada 21. februārī**  
**SIA "RTU servisu aģentūra" Āzenes iela 12 k-4, Rīga, LV-1048, Reģ. Nr.**  
**40103419029,**

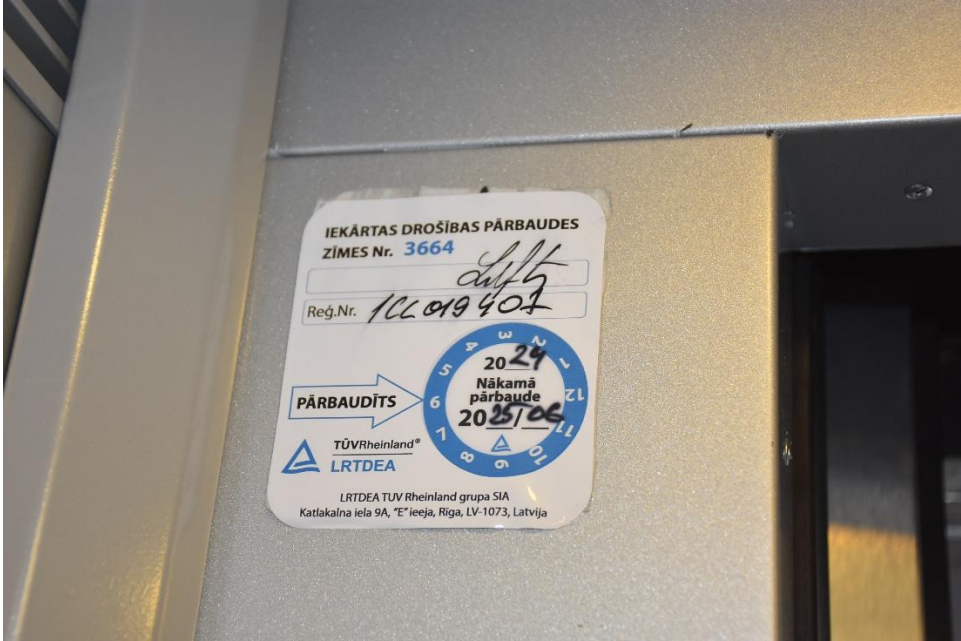
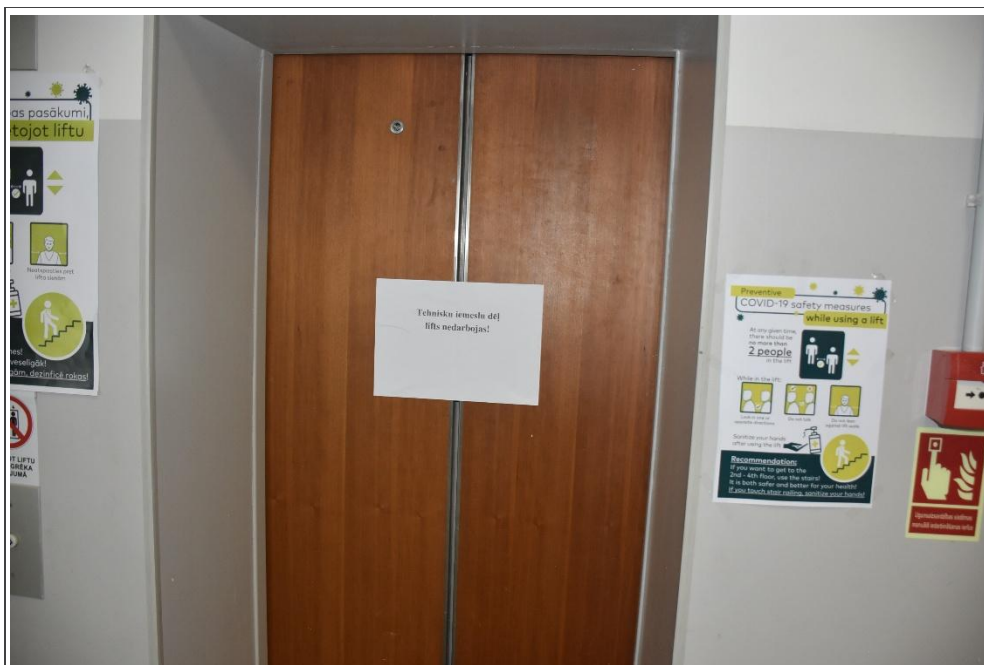
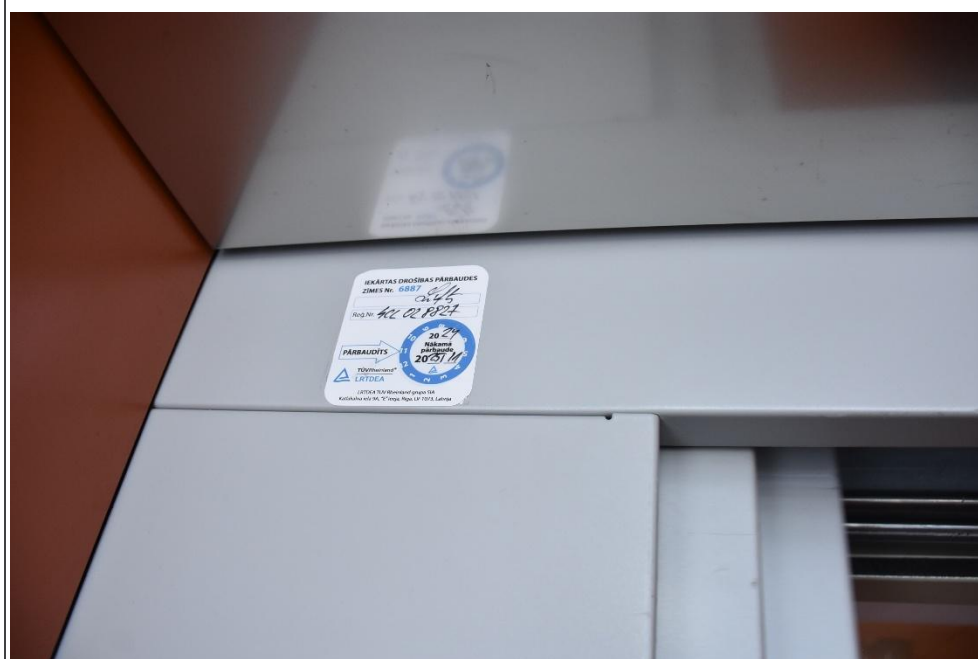
| <p>Ēkā izbūvēti 3. pasažieru lifti. Diviem liftiem pārbaude veikta 2024. gada jūnijā. Ēkas dienvidu galā esošais lifts apsekošanas laikā nav darba kārtībā, notiek lifta iekārtu remonts (sk.att.)</p> | | |
