| | <b>TEHNISKĀS APSEKOŠANAS ATZINUMS</b> |
| OBJEKTA NOSAUKUMS UN ADRESE: | <b>Garāža (0100 089 2107 001)</b><br>Ķeguma iela 66, Rīga, LV-1084 |

Garāža

Ķeguma iela 66, Rīga, LV-1084

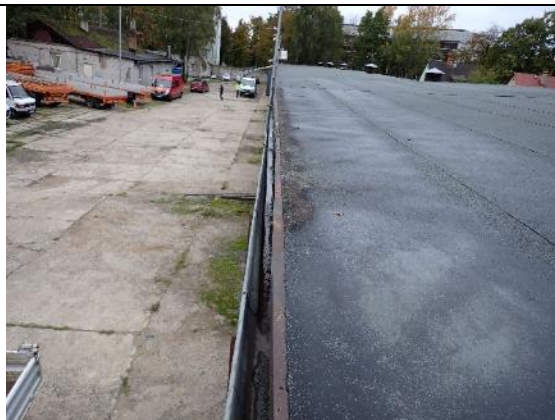
*Brauktuves tehniskais stāvoklis vērtējams apmierinošā stāvoklī. Netika novēroti iesēdumi, defekti vai brauktuves bojājumi, kas ietekmētu satiksmes drošību.*

Attēls Nr.3.1.2. Teritorijas labiekārtojums pie ēkas galvenās fasādes

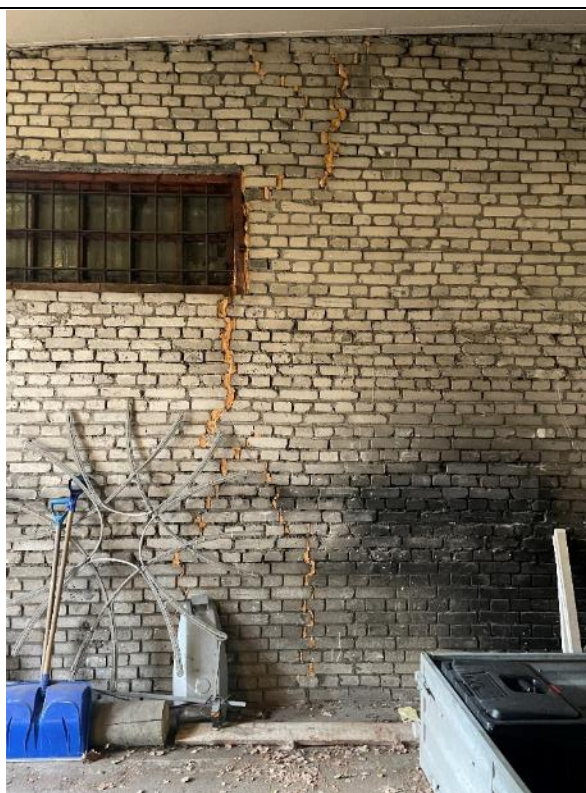
Attēls Nr.4.2.3. 1. sekcijas 1. punkts.  
Plaisas ēkas ārsienā.

4.2.27.). Rekomendējams veikt plaisu monitoringu, ar mērķi konstatēt iespējamo deformācijas attīstību. Ja tiek konstatēta plaisu palielināšanās, nepieciešams realizēt konstrukciju pastiprināšanu, arī paredzēt plaisu aizpildījumu ķieģeļu sienām.

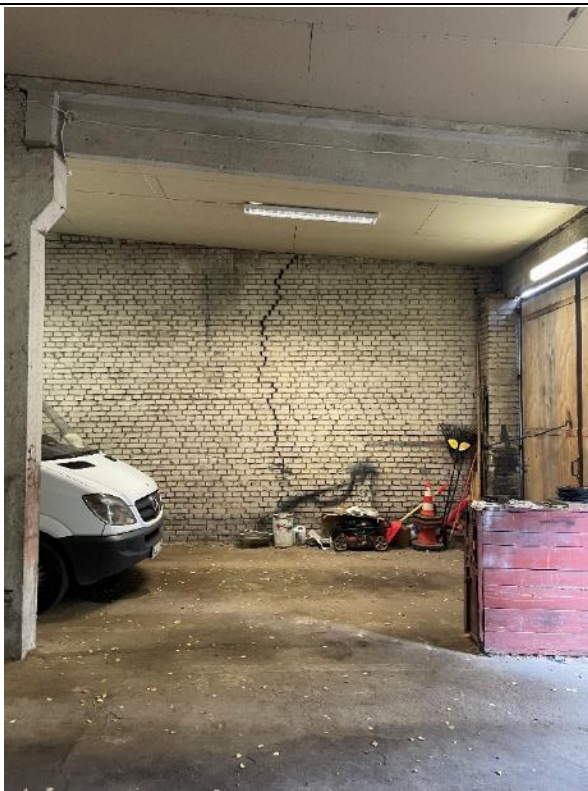
Attēls Nr.4.2.7. 2. sekcijas 1. punkts.  
Plaisa ķieģeļu sienā.

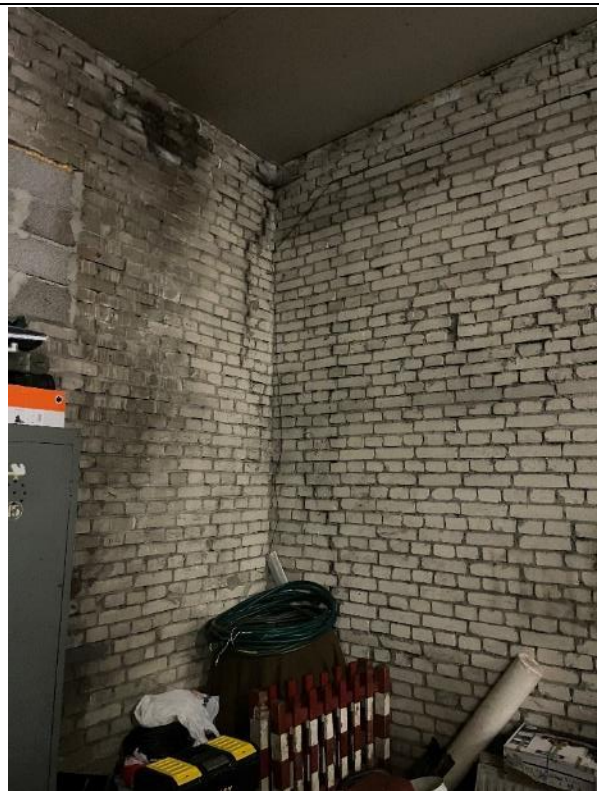
Attēls Nr.4.2.8. 2. sekcijas 2. punkts.  
Plaisa ķieģeļu sienā.

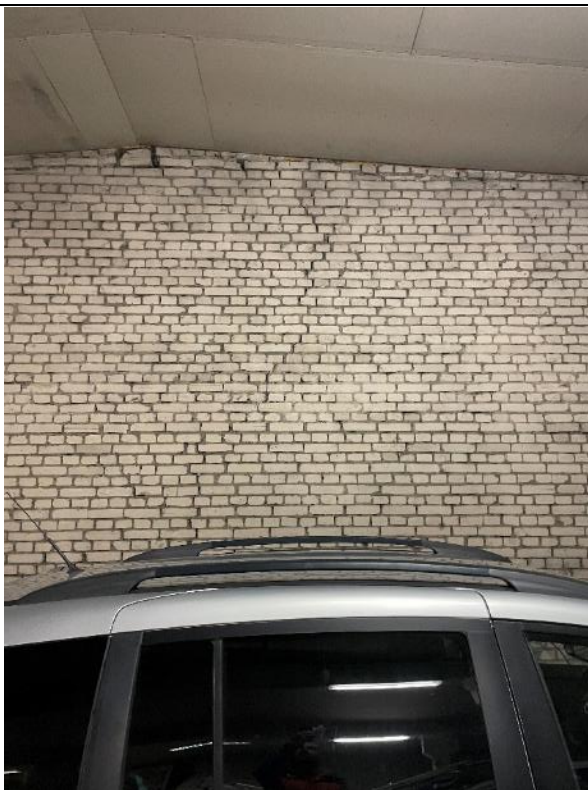
Attēls Nr.4.2.9. 2. sekcijas 3. punkts.  
Plaisa ķieģeļu sienā.

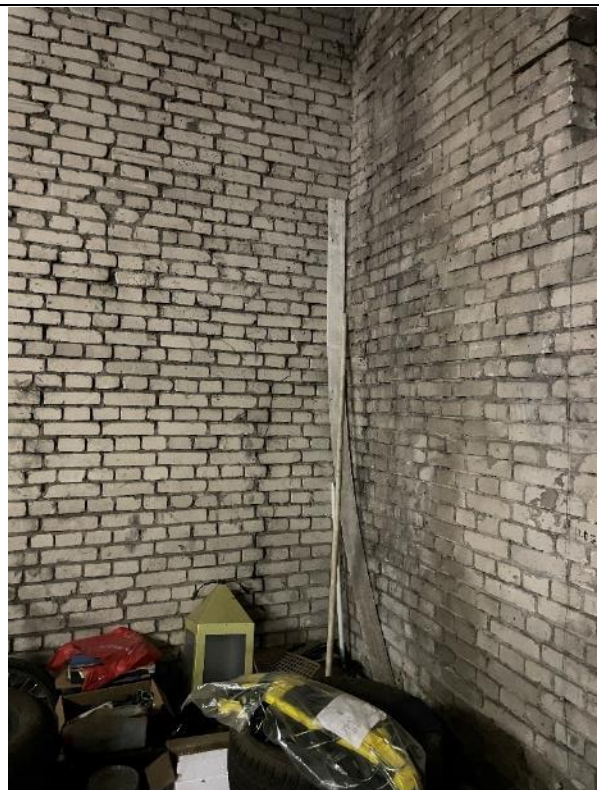
Attēls Nr.4.2.10. 2. sekcijas 4. punkts.  
Plaisa ķieģeļu sienā.

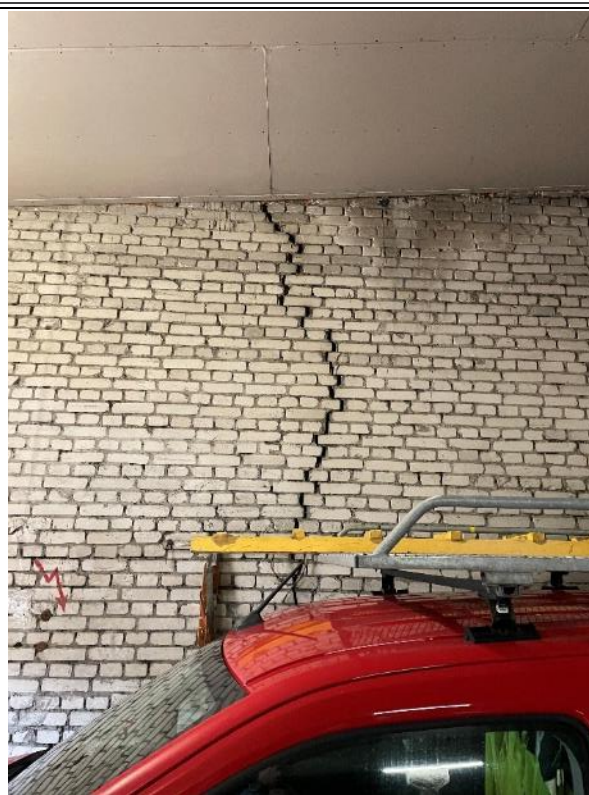
Attēls Nr.4.2.12. 3. sekcijas 1. punkts.  
Plaša ķieģeļu sienā.

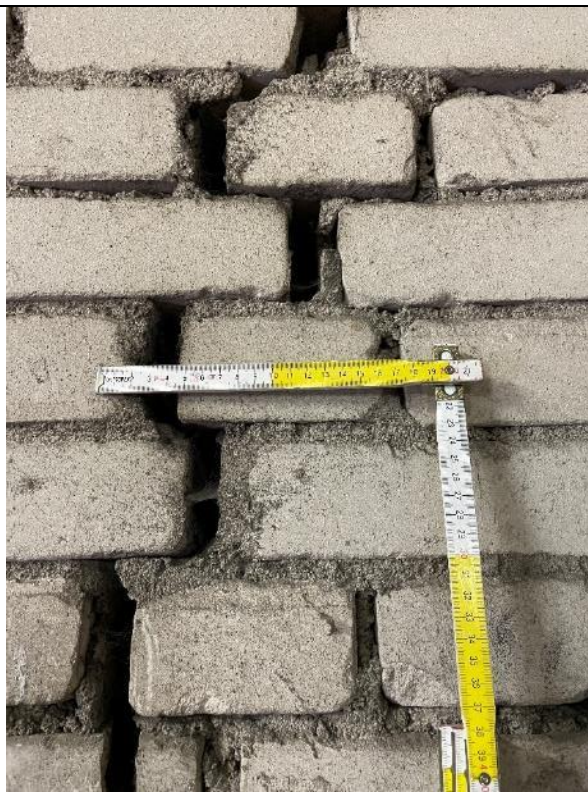
Attēls Nr.4.2.13. 3. sekcijas 1. punkts.  
Plaša ķieģeļu sienā.

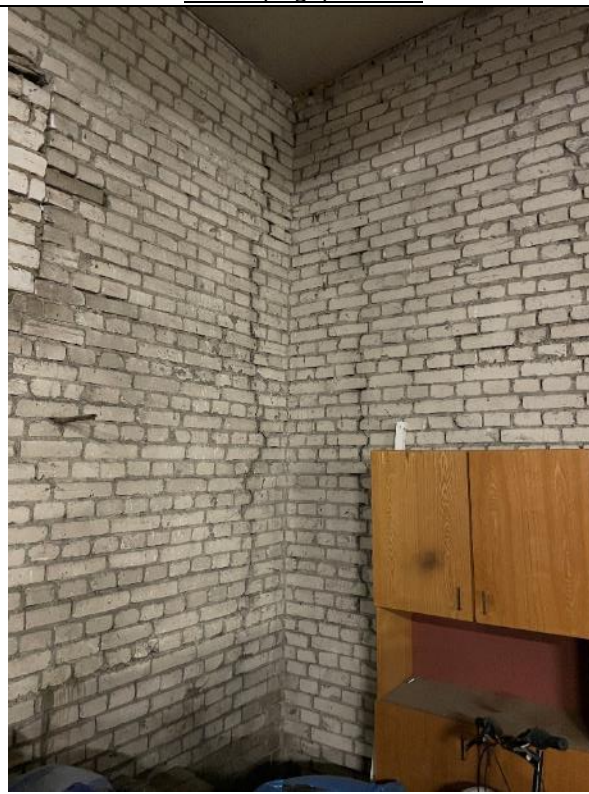
Attēls Nr.4.2.14. 3. sekcijas 2. punkts.  
Plaša ķieģeļu sienā.

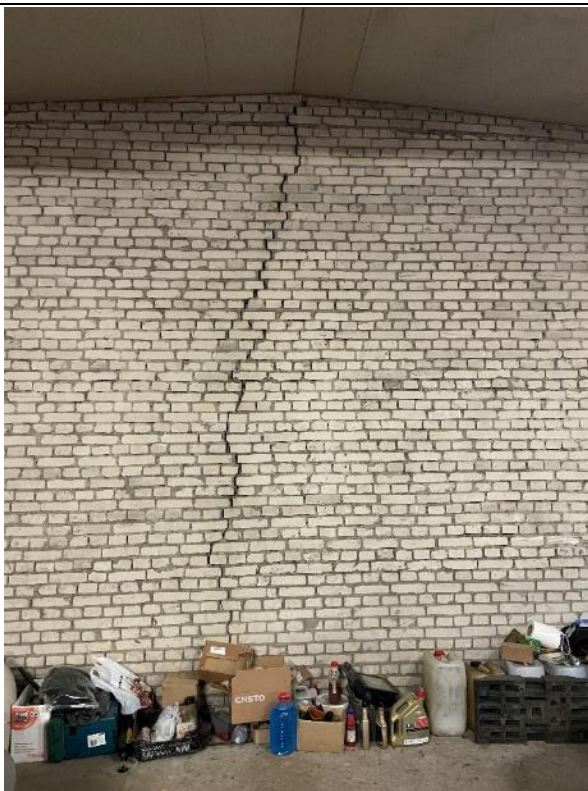
Attēls Nr.4.2.15. 3. sekcijas 3. punkts.  
Plaša ķieģeļu sienā.

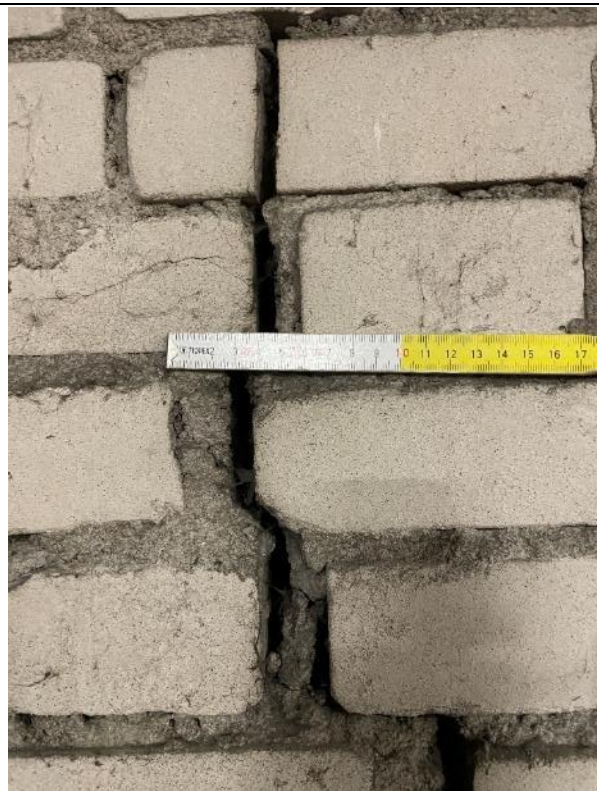
Attēls Nr.4.2.16. 3. sekcijas 3. punkts.  
Plaša ķieģeļu sienā.

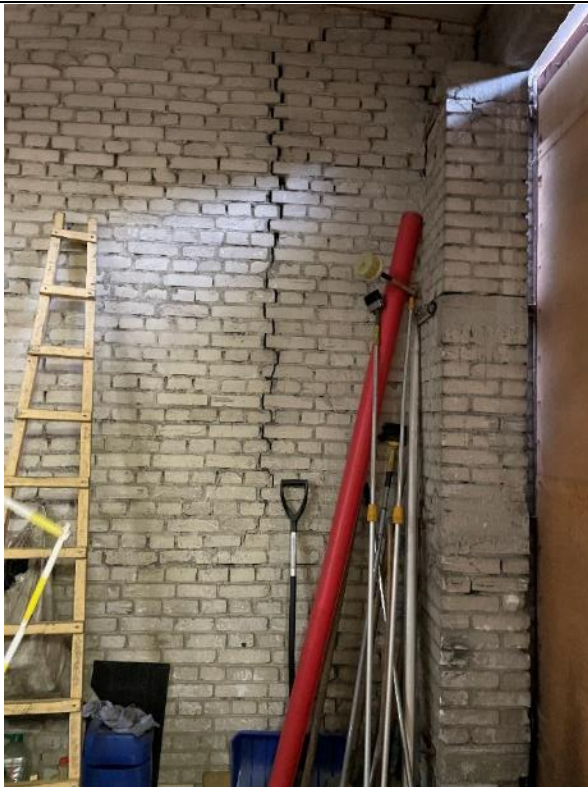
Attēls Nr.4.2.17. 3. sekcijas 4. punkts.  
Plaša ķieģeļu sienā.

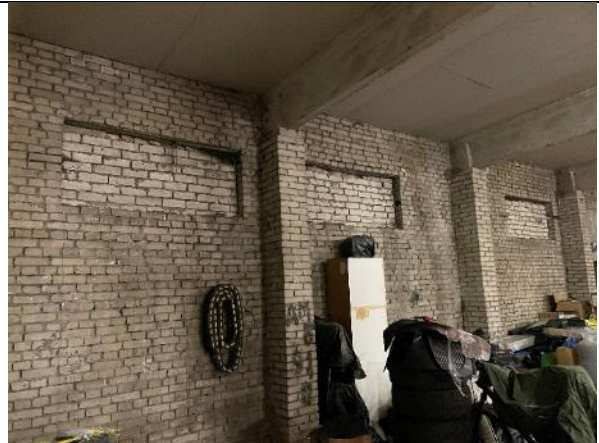
Attēls Nr.4.2.18. 3. sekcijas 5. punkts.  
Pārsedzes vietā ir divas mazas stiegras.

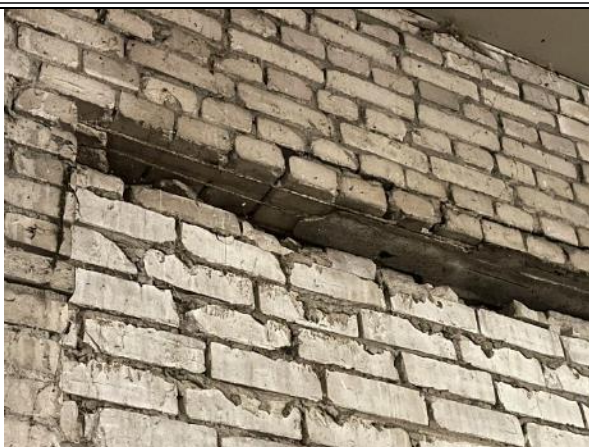
Attēls Nr.4.2.19. 3. sekcijas 5. punkts.  
Pārsedze vietā ir divas mazas stiegras.

| <div><div>1. Ēkas esošais novietojums ir uz diviem zemes gabaliem. Nepieciešams sakārtot zemju lietas</div><div>2. Veikt pārsedzes pastiprināšanu. Risinājumu izstrādāt tehiskā projekta ietvaros.</div><div>3. Tehniskā projekta gaitā paredzēt jaunu pārsedžu izbūvi (skatīt attēls Nr. 4.2.19.). Vietām veikts nekvalitatīvs mūrējums, nepietiekams šuvju aizpildījums. Veikt nekvalitatīvās kolonnas aizmūrējuma pastiprināšanu (skatīt attēlu Nr. 4.2.27.)</div><div>4. Dz/b sijām vietām redzams apakšējais stiegrojums, bojāta stiegrojuma aizsargkārtā, betona un stiegrojuma korozija. Nepieciešams veikt stiegrojuma attīrīšanu, apstrādi ar pretkorozijas materiāliem un atjaunot aizsargkārtu. (skatīt attēlu Nr. 4.3.2., Nr. 4.3.3., Nr. 4.3.5.).</div><div>5. Dēļu latojums vietām izpuvis, paredzēt veikt latojuma nomaiņu.</div><div>6. Veikt trupējušo jumta nesošo koka siju nomaiņu.</div></div> | | |

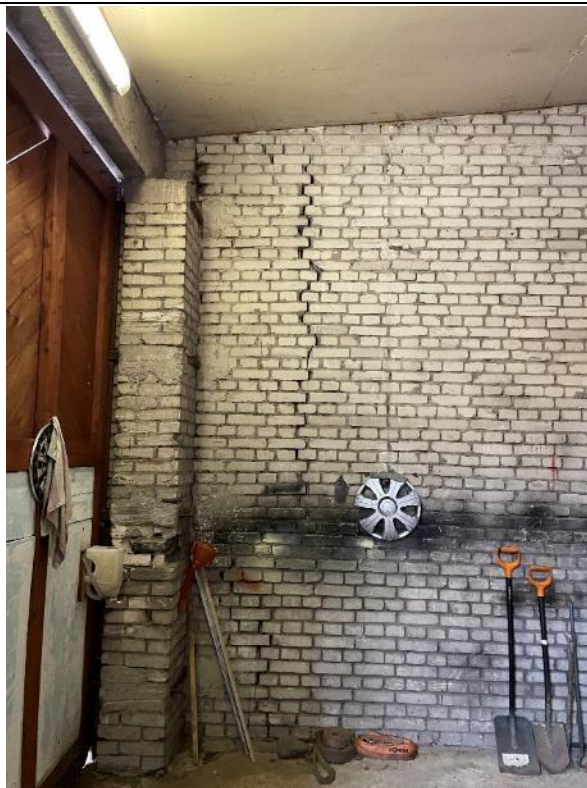
Attēls Nr.4.2.21. 4. sekcijas 1. punkts.  
Plaisa ķieģeļu sienā.

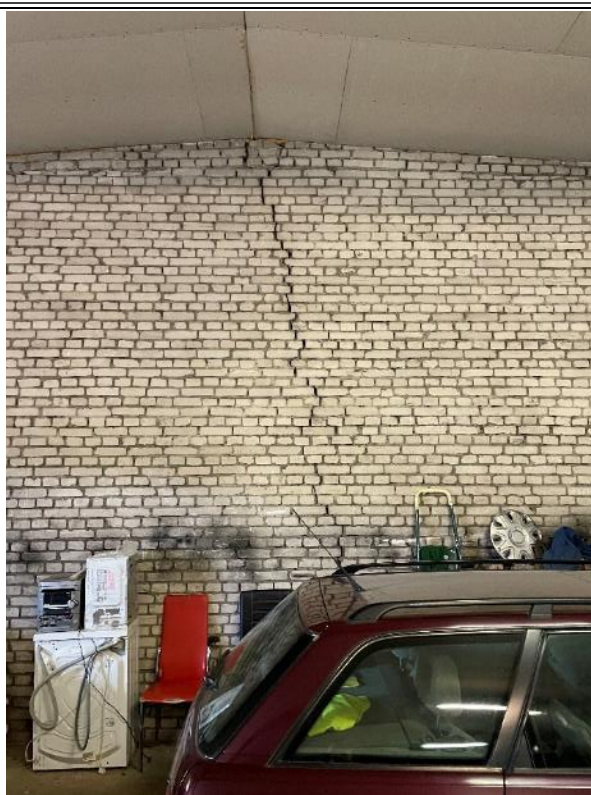
Attēls Nr.4.2.22. 4. sekcijas 2. punkts.  
Plaisa ķieģeļu sienā.

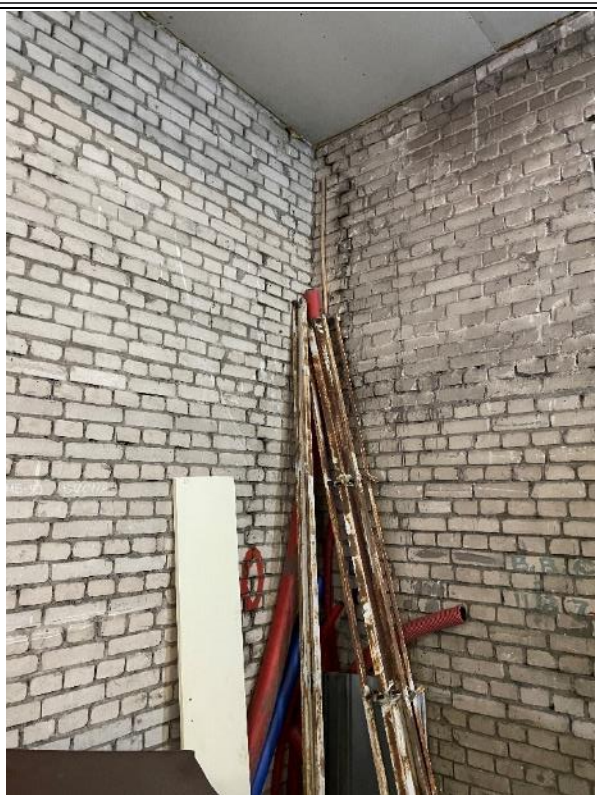
Attēls Nr.4.2.23. 4. sekcijas 3. punkts.  
Plaisa ķieģeļu sienā.

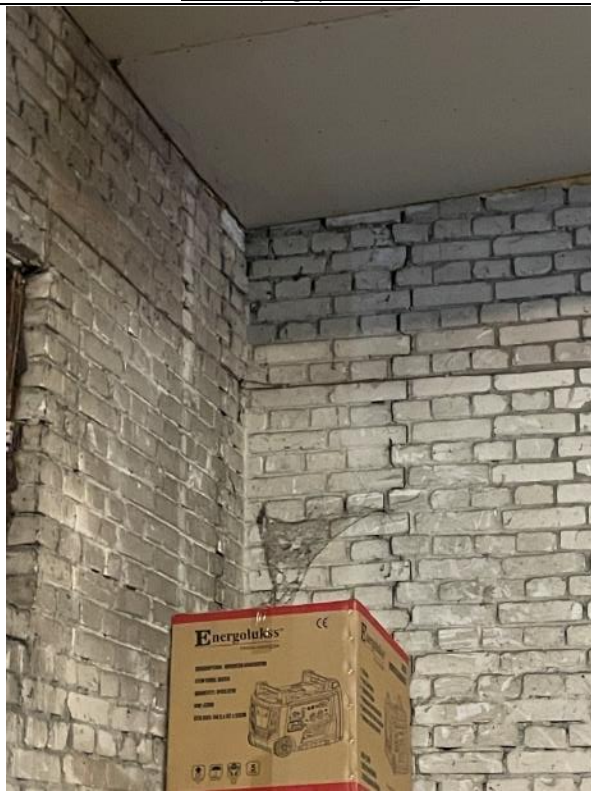
Attēls Nr.4.2.24. 4. sekcijas 4. punkts.  
Plaisa ķieģeļu sienā.

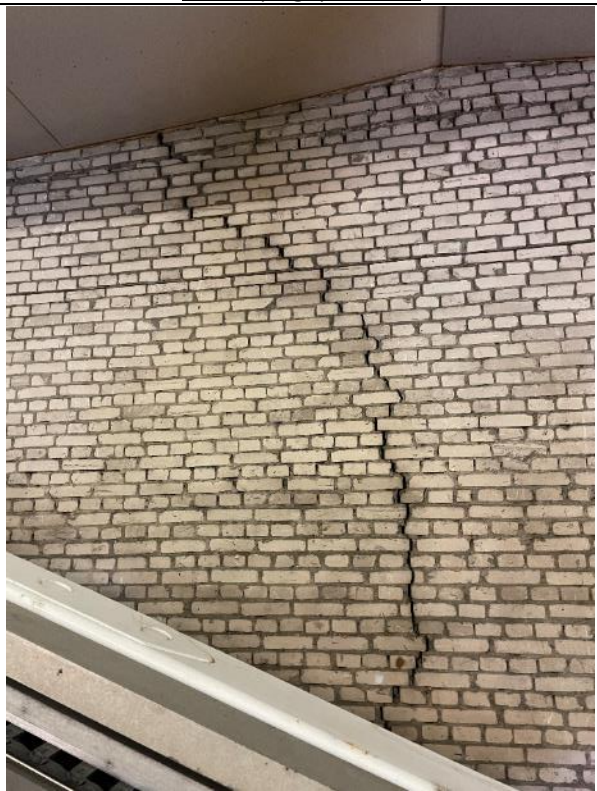
Attēls Nr.4.2.25. 4. sekcijas 5. punkts.  
Plaisa ķieģeļu sienā.

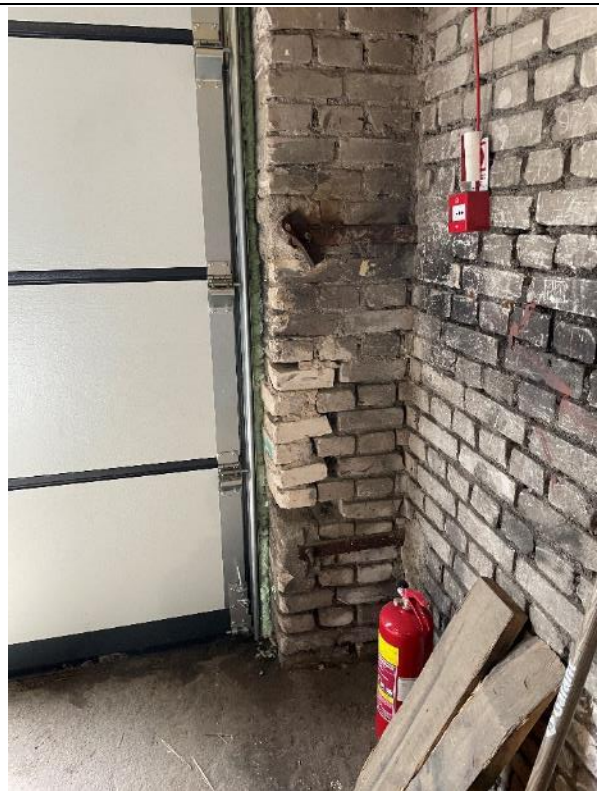
Attēls Nr.4.2.27. 5. sekcijas 1. punkts.  
Nekvalitatīvs mūrējums.

| Apsekošanas objekta vai apsekošanas priekšmeta nosaukums. Īss konstatēto bojājumu un to cēloņu apraksts, tehniskā stāvokļa novērtējums atsevišķiem būves elementiem, konstrukciju veidiem, būves daļām. Atbilstība normatīvo aktu prasībām | | Tehniskais nolietojums (%) |
|---|---|---|
| <i>Nesošās logu un durvju pārsedzes – dz/b, koka un metāla sijas. Vienai dz/b pārsedzei ir izveidots izcirtums (attēls Nr. 4.2.32). Veikt pārsedzes pastiprināšanu. Risinājumu izstrādāt tehiskā projekta ietvaros. Metāla pārsedzes paredzēt attīrīt no korozijas, un apstrādāt ar pretkorozijas līdzekļiem (skatīt attēls Nr. 4.2.33). Tehniskā projekta gaitā paredzēt jaunu pārsedžu izbūvi (skatīt attēls Nr. 4.2.19.). Vietām veikts nekvalitatīvs mūrējums, nepietiekams šuvju aizpildījums. Veikt nekvalitatīvās kolonnas aizmūrējuma pastiprināšanu (skatīt attēlu Nr.</i> | | |

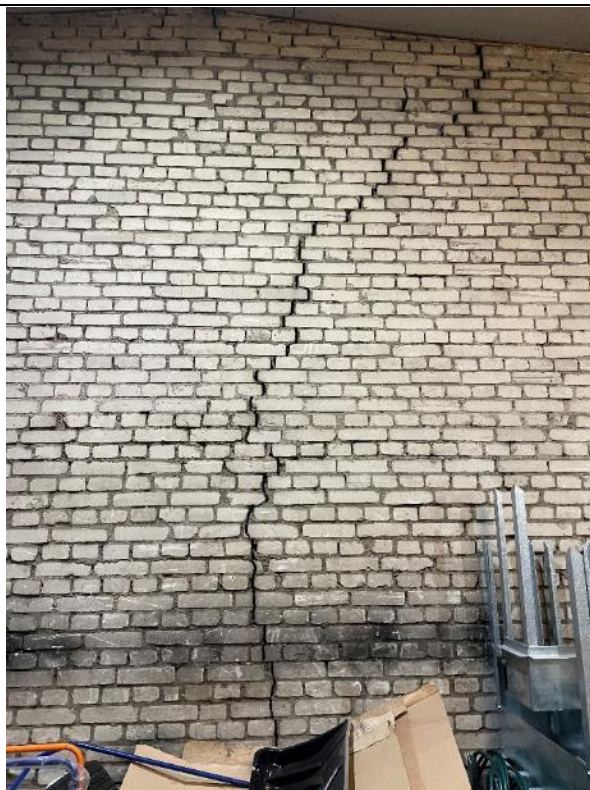
Attēls Nr.4.2.28. 5. sekcijas 2. punkts.  
Plaisa kiegēļu sienā.

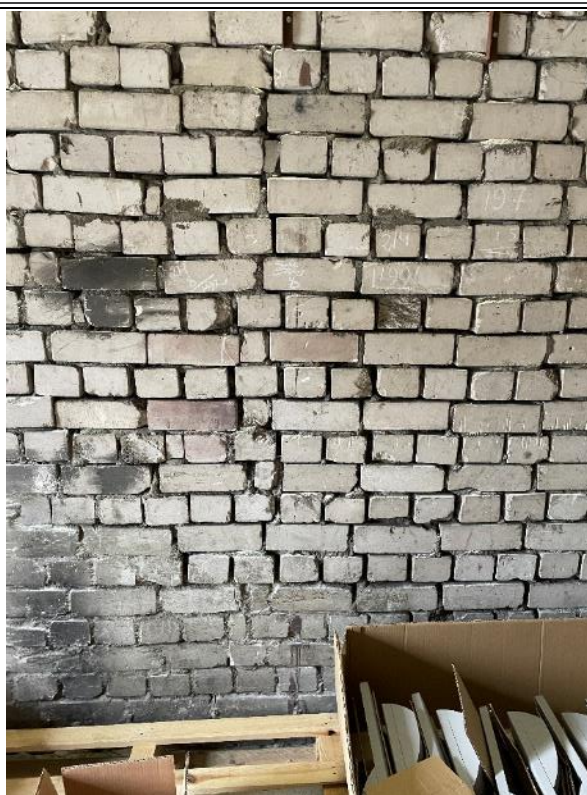
Attēls Nr.4.2.30. 6. sekcijas 1. punkts.  
Nekvalitatīvi uzmūrēta siena.

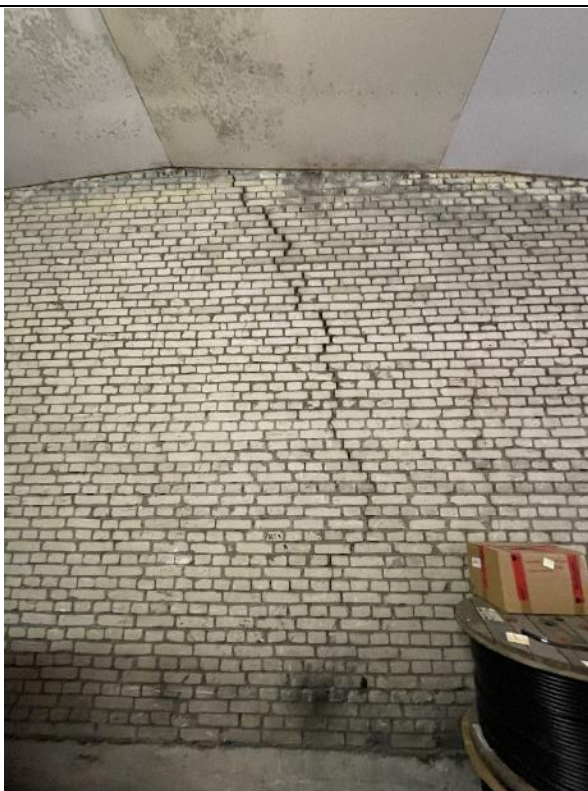
Attēls Nr.4.2.31. 6. sekcijas 2. punkts.  
Plaša kriegēļu sienā.

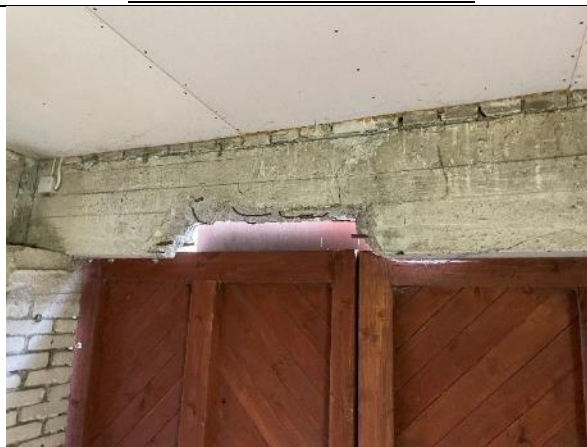
Attēls Nr.4.2.32. 7. sekcijas 3. punkts.  
Izcirtums dz/b pārsedzē.

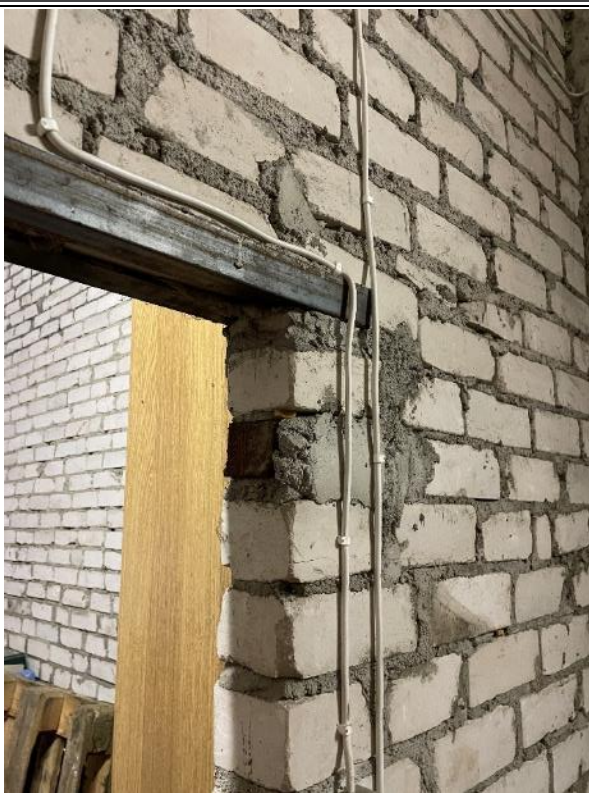
Attēls Nr.4.2.33. 8. sekcijas 4. punkts.

Metāla lenķis, kā pārsedze.

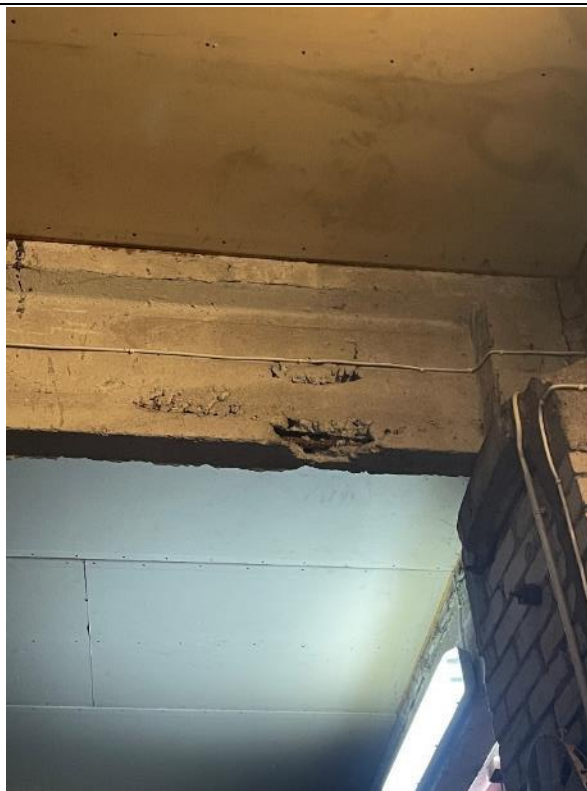
| <p><i>Apsekojamai ēkai ir dz/b kolonas nesošās dz/b sijas. Dz/b kolonnas šķērsriezuma izmērs ir 250x250mm (skatīt att. Nr. 4.3.6. un 4.3.7.). Galvenajā fasādē starp vārtiem – ķieģeļu mūrējuma kolonnas.</i></p> <p><i>Dz/b sijām vietām redzams apakšējais stiegrojums, bojāta stiegrojuma aizsargkārtā, betona un stiegrojuma korozija. Nepieciešams veikt stiegrojuma attīrīšanu, apstrādi ar pretkorozijas materiāliem un atjaunot aizsargkārtu. (skatīt attēlu Nr. 4.3.2., Nr. 4.3.4., Nr. 4.3.5.).</i></p> | | |

Attēls Nr.4.3.2. 1. sekcijas 1. punkts.  
Dz/b sija

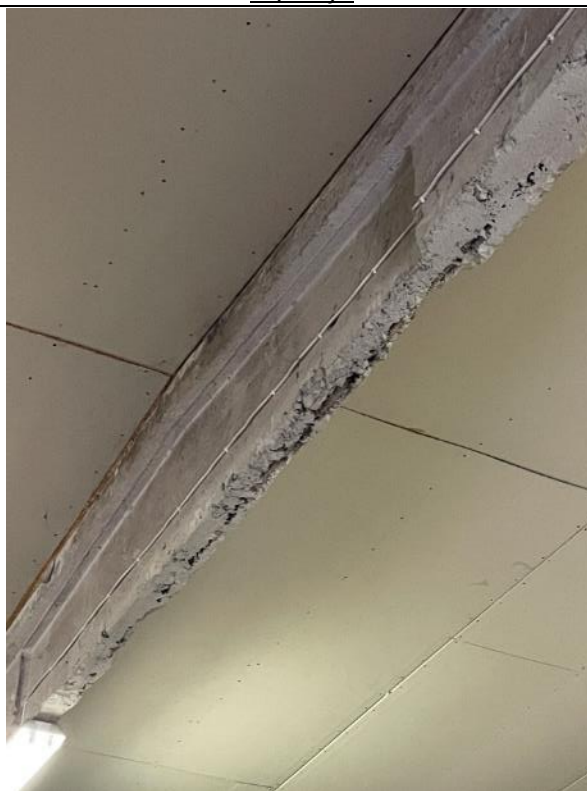
Attēls Nr.4.3.4. 2. sekcijas 1. punkts.  
Dz/b sija

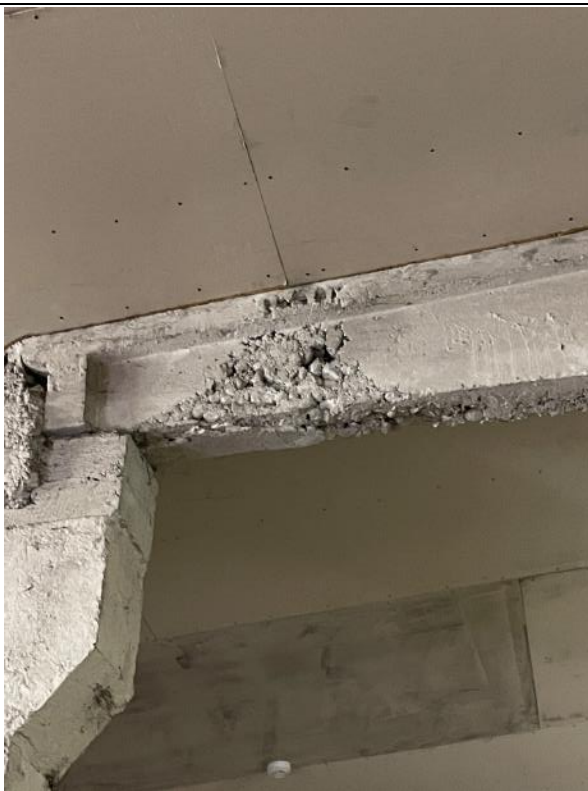
Attēls Nr.4.3.5. 2. sekcijas 2. punkts.  
Dz/b sija

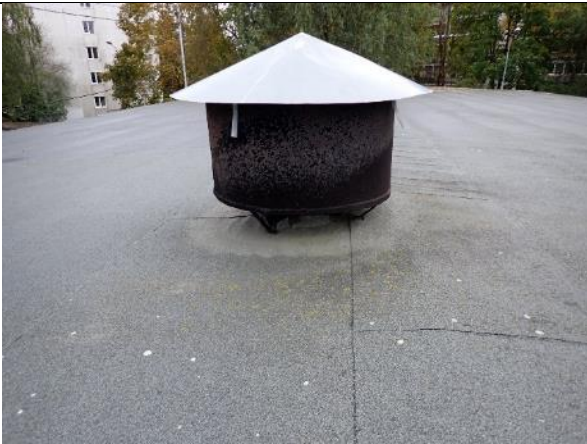
| <div style="display: flex; justify-content: space-around;"> <div style="text-align: center;"> <p><u>Attēls Nr.4.5.1. Jumta seguma savienojums ar ventilācijas izvadu.</u></p> </div> <div style="text-align: center;"> <p><u>Attēls Nr.4.5.2. Nekvalitatīvi izbūvēts pieslēgums pie blakus ēkas.</u></p> </div> </div> | | |

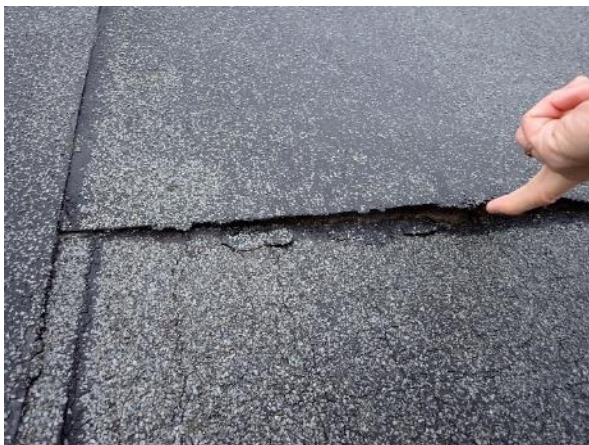
Attēls Nr.4.5.3. Nekvalitatīvi sakausēts  
savstarpēji jumta segums.

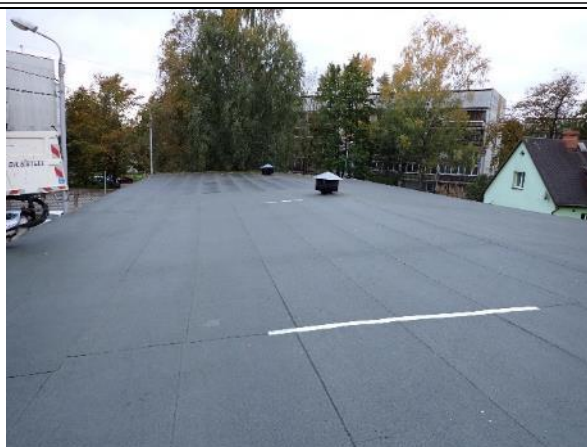
Attēls Nr.4.5.4. Labojuma vietas juma segumā.

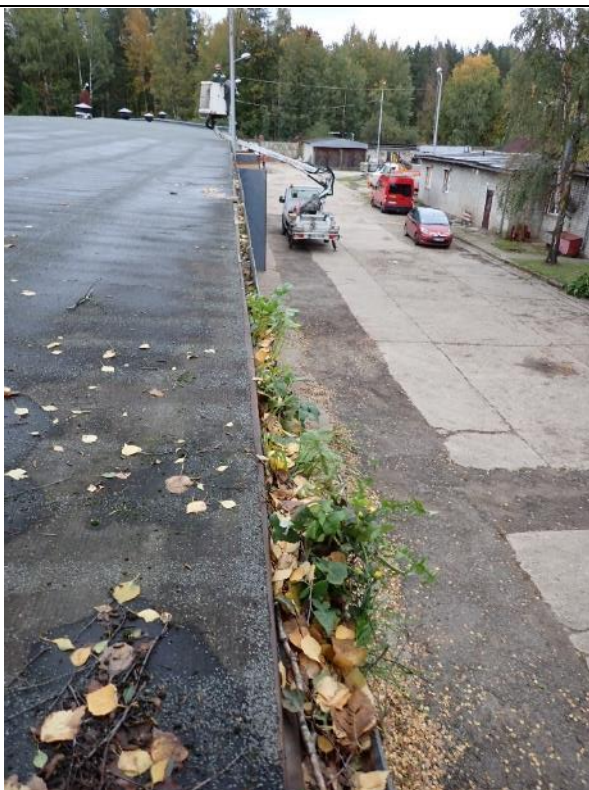
Attēls Nr.4.5.5. Aizaugusi tekne.

7. Veikt jumta seguma labošanu.
8. Kāpnes uz jumtu abās ēkas galafasādēs kritiskā stāvoklī. Kāpnes ekspluatēt aizliegts!
9. Rekomendējams veikt tekņu izbūvi ar pareiziem kritumiem, atjaunot vietās, kur tās iztrūkst, sakārtot notekas, un veikt regulāru to apkopi.
10. Paredzēt ķieģeļu sienas remontu (skatīt attēlus Nr. 4.5.9.).
11. Rekomendējams veikt plaisu monitoringu, ar mērķi konstatēt iespējamo deformācijas attīstību. Ja tiek konstatēta plaisu palielināšanās, nepieciešams realizēt konstrukciju pastiprināšanu. Paredzēt plaisu aizpildījumu ķieģeļu sienām.

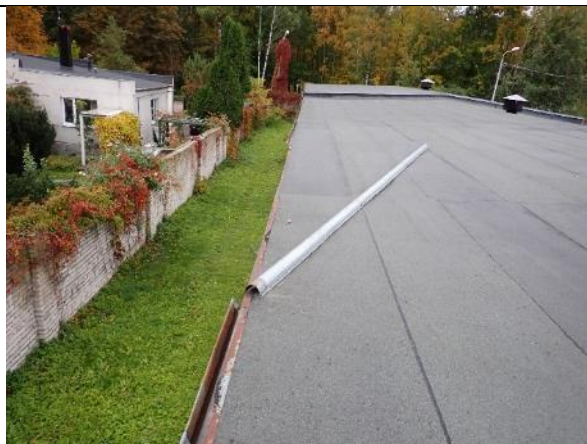
Attēls Nr.4.5.6. Lietus ūdens tekne uzņemta uz  
jumta.

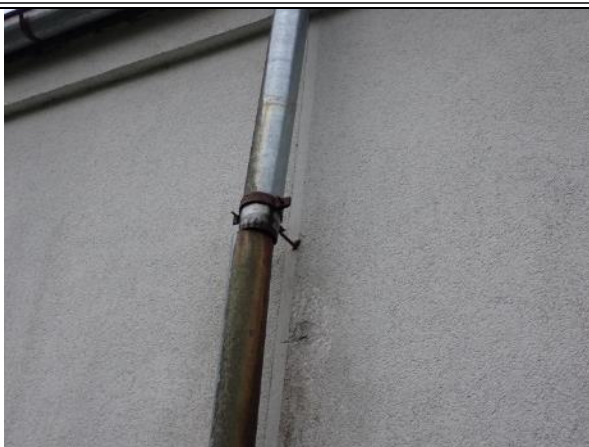
Attēls Nr.4.5.7. Nekvalitatīvi savienota lietus  
ūdens noteka.

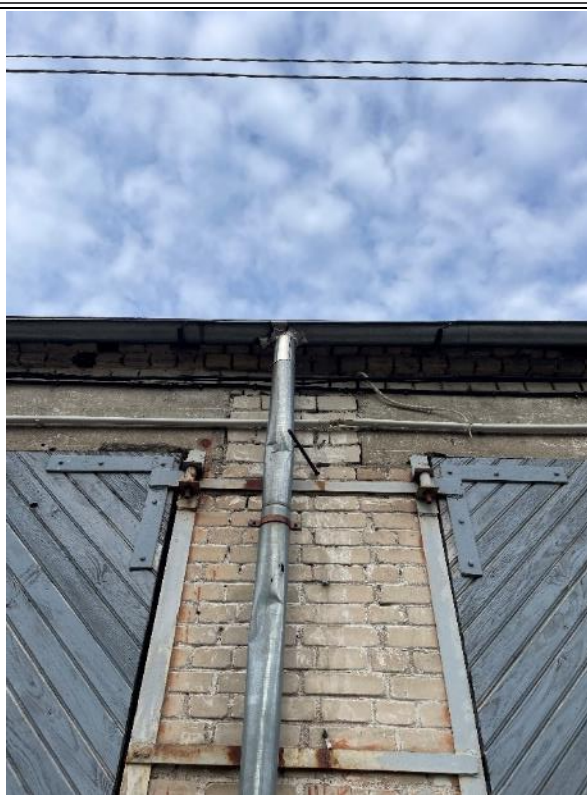
Attēls Nr.4.5.8. Nekvalitatīvi savienota lietus  
ūdens noteka.

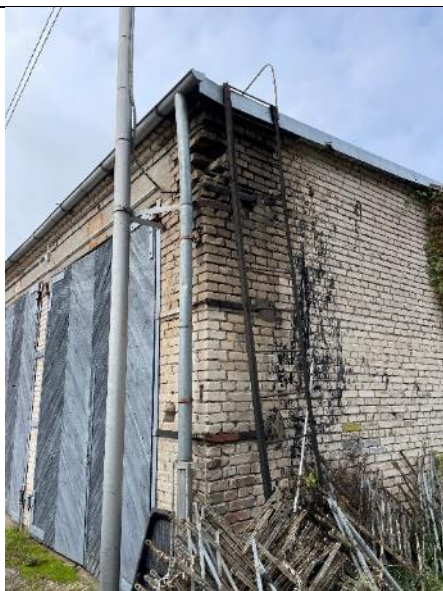
| <p><i>Jumta nesošo konstrukciju veido koka sijas, kuras balstās uz dz/b sijām. Virs koka sijām dēļu latojums, solis dažāds. Virs dēļu latojuma jumta segums.</i></p> <p><i>Dēļu latojums vietām izpuvis, paredzēt veikt latojuma nomaiņu.</i></p> <p><i>Jumta segums ir kausējamais ruļļu materiāls. Seguma pieslēgumi pie ventilācijas izvadiem pie parapeta izpildīti nekvalitatīvi. Vietām segums nekvalitatīvi ir labots, redzamas plaisas segumā. Veikt jumta seguma labošanu.</i></p> <p><i>Jumta ieseguma ūdenscaurlaidības dēļ, nesošās jumta sijas vietām trupējušas. Jumta nesošās koka sijas nepieciešams nomainīt, materiālu apjomi jānosaka būvdarbu gaitā, orientējoši 30-50%.</i></p> <p><i>Apsekotajai ēkai lietussūdens novadīšana sistēma organizēta pa skārda teknēm un notekām kura ir neapmierinošā stāvoklī. Vietām trūkst, kā arī vairākas vietās noteka ar tekni ir nepareizi savienota. Rekomendējams veikt tekņu izbūvi ar pareiziem kritumiem, atjaunot kur tā trūkst, sakārtot notekas, un veikt regulāru to apkopi.</i></p> <p><i>Ūdens un sala rezultātā vietām ir atslāņojies ķieģeļu mūris. Paredzēt ķieģeļu sienas remontu (skatīt attēlus Nr. 4.5.9.).</i></p> | | |

Attēls Nr.4.5.9. Ūdens un sala rezultātā, bojāts  
ēkas stūris

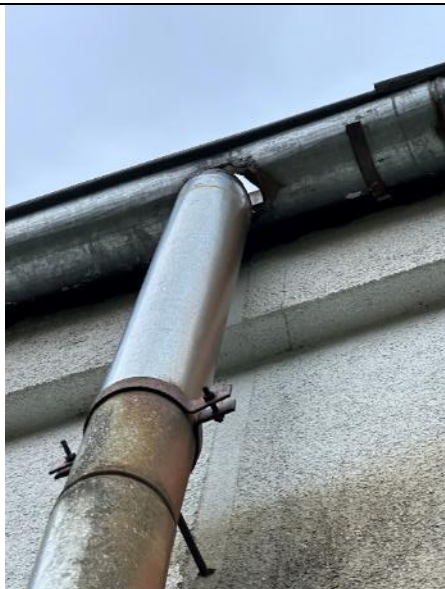
Attēls Nr.4.5.11. Nekvalitatīvi savienota lietus ūdens noteka.

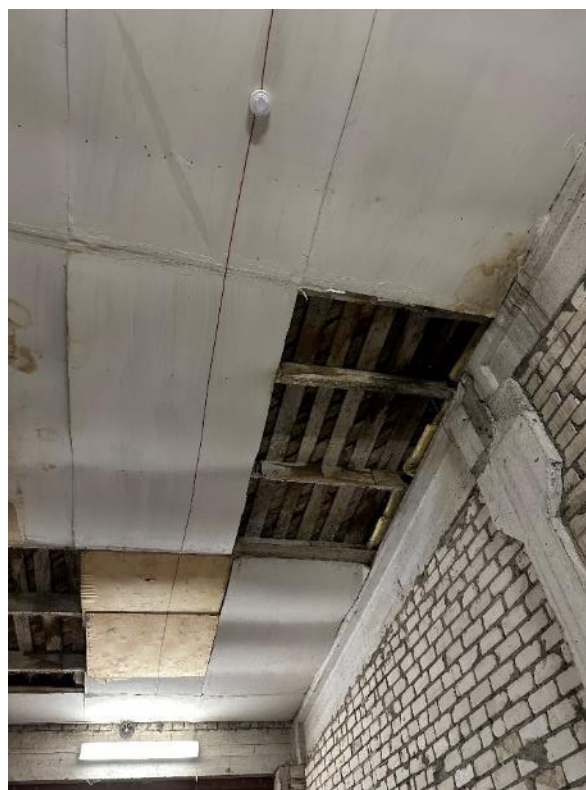
Attēls Nr.4.5.14. Izpuvis jumta latojums.

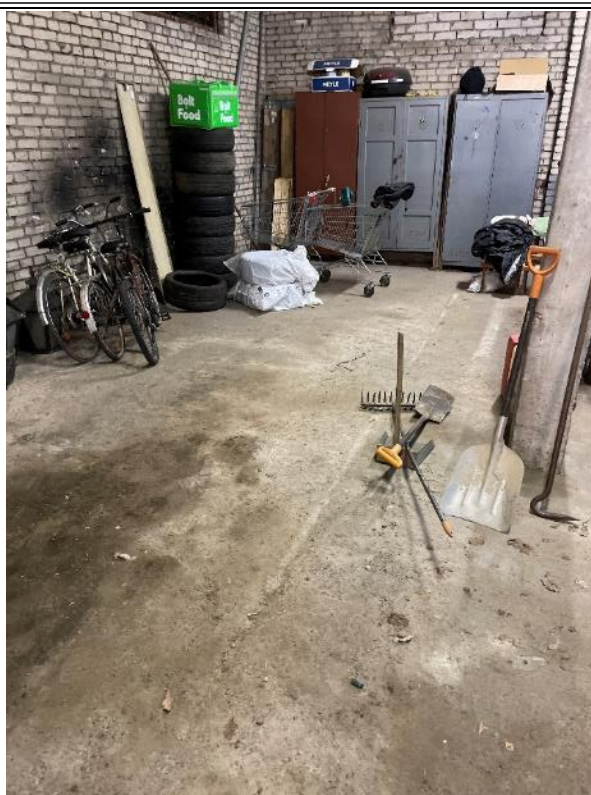
| Grīdas betonētas. Vietām plaisas, iesēdumi. Grīdas vērtējamās apmierinošā stāvoklī. | | |

Attēls Nr.4.7.1. Ēkas grīda.

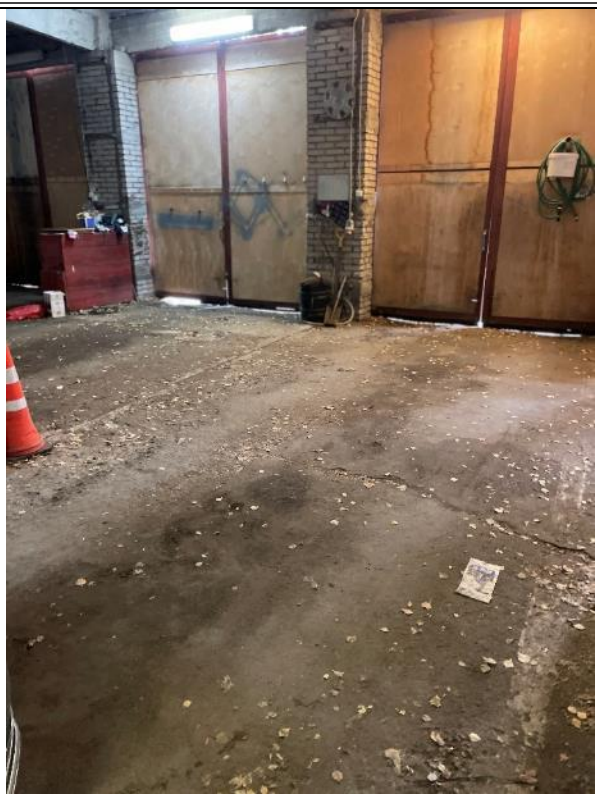
Attēls Nr.4.7.2. Ēkas grīda.

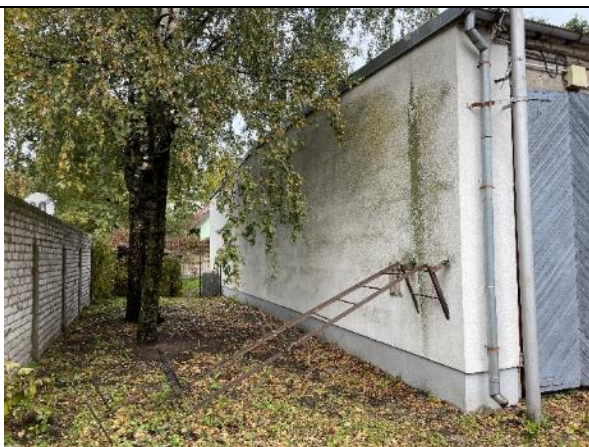
Silikātķieģeļu mūris. Atsevišķās vietās uz fasādes redzamas ūdens un sala iedarbības rezultātā atslāņojies ķieģeļu mūris. Daļa ēkas siltināta ar 50mm putupolistirolu. (skatīt attēlu Nr. 4.19.1.). Siltinājums novecojis, laika un saules ietekmē “izdedzis”, vairs nepilda savu funkciju. Kāpnes uz jumtu abās ēkas galafasādēs kritiskā stāvoklī. Kāpnes ekspluatēt aizliegts!

Attēls Nr.4.11.2. Ēkas siltinājums.

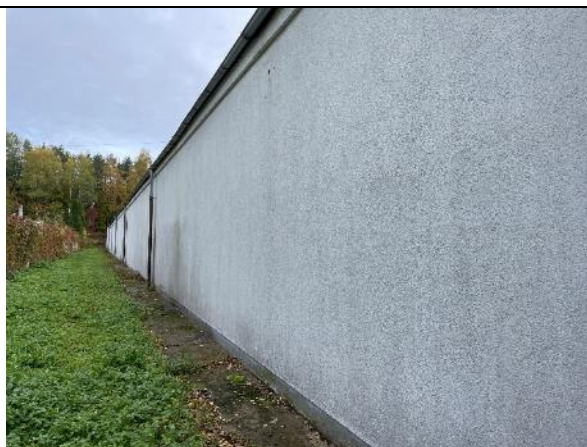
Attēls Nr.4.11.3. Ēkas siltinājums.
