| | <b>TEHNISKĀS APSEKOŠANAS ATZINUMS</b> |
| OBJEKTA NOSAUKUMS UN ADRESE: | <b>Garāža (0100 089 2107 004)</b><br>Ķeguma iela 66, Rīga, LV-1084 |

**Garāža**

**Ķeguma iela 66, Rīga, LV-1084**

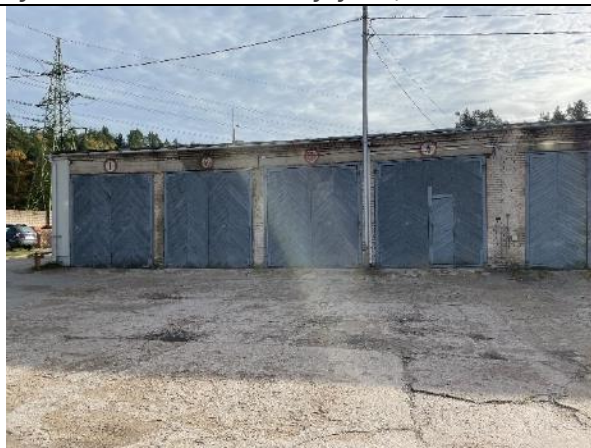
*Brauktuves tehniskais stāvoklis vērtējams apmierinošā stāvoklī. Netika novēroti iesēdumi, defekti vai brauktuves bojājumi, kas ietekmētu satiksmes drošību.*

Attēls Nr.3.1.1. Teritorijas labiekārtojums pie ēkas galvenās fasādes

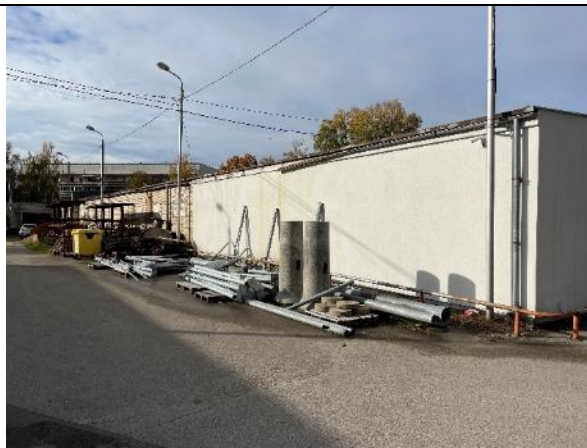
Attēls Nr.3.1.2. Teritorijas labiekārtojums pie ēkas aizmugures daļas

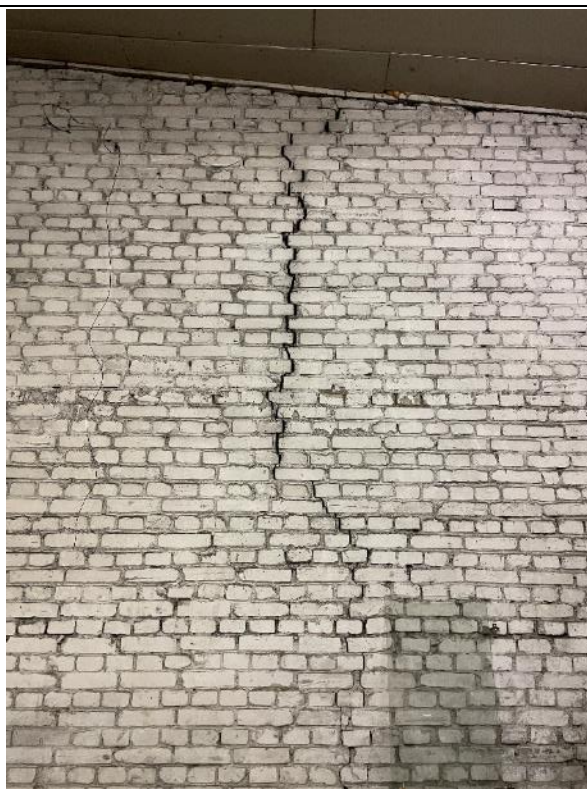
| Apsekošanas objekta vai apsekošanas priekšmeta nosaukums. Īss konstatēto bojājumu un to cēloņu apraksts, tehniskā stāvokļa novērtējums atsevišķiem būves elementiem, konstrukciju veidiem, būves daļām. Atbilstība normatīvo aktu prasībām | | Tehniskais nolietojums (%) |
|---|---|---|
| <i>Pamatu atsegumi šajā apsekošanā netika veikti. Saskaņā ar kadastrālās uzmērīšanas datiem, ēkai ir monolīta dzelzsbetona pamati. Ārsienās un pašnesošajās iekšienās vērojamas plaisas, kas varētu liecināt par pamatnes deformācijām.</i> | | |

Attēls Nr.4.2.3. 1. sekcijas 1. punkts.  
Plaisas ēkas ārsienā.

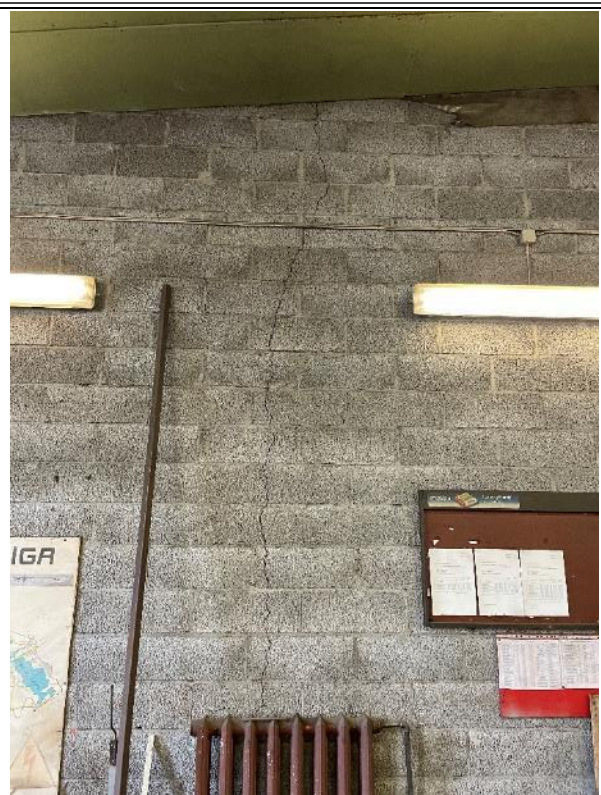
Attēls Nr.4.2.8. 5. sekcijas 1. punkts.  
Plaša ķieģeļu sienā.

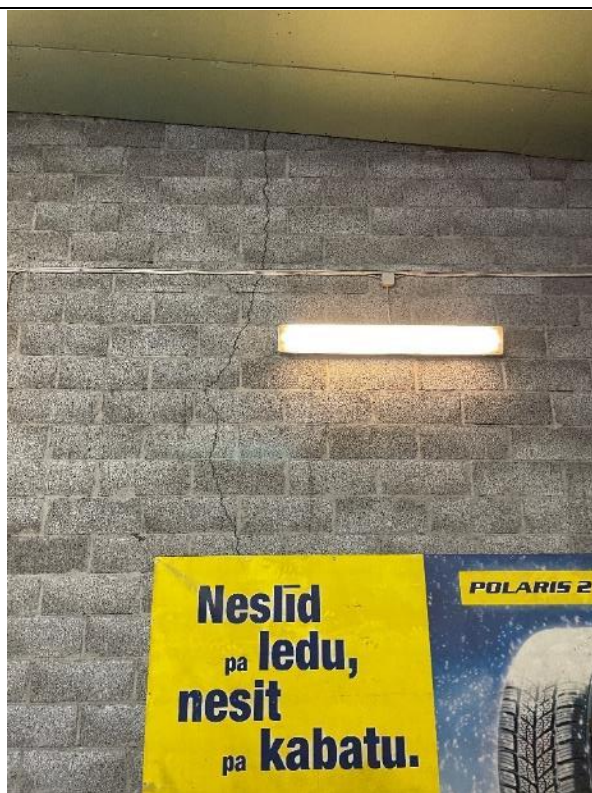
Attēls Nr.4.2.9. 5. sekcijas 2. punkts.  
Plaša ķieģeļu sienā.

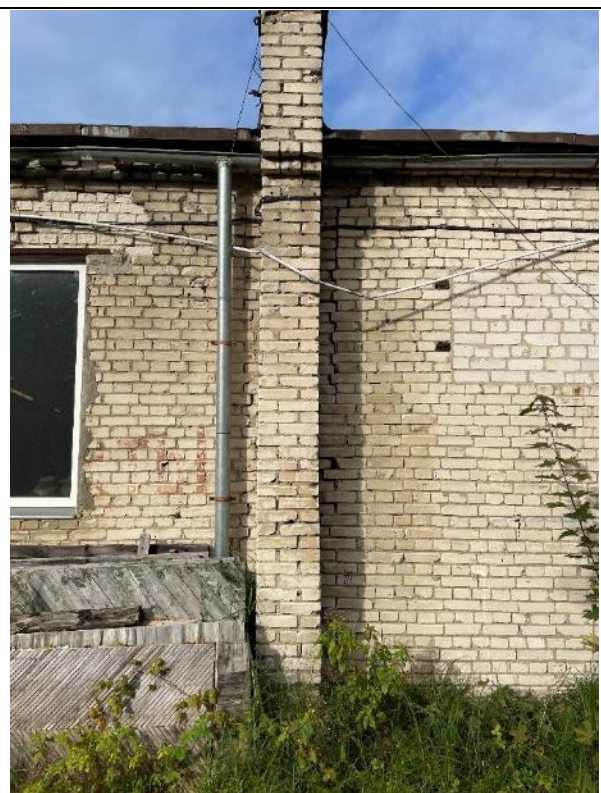
Attēls Nr.4.2.10. 5. sekcijas 3. punkts.  
Plaša ķieģeļu sienā.

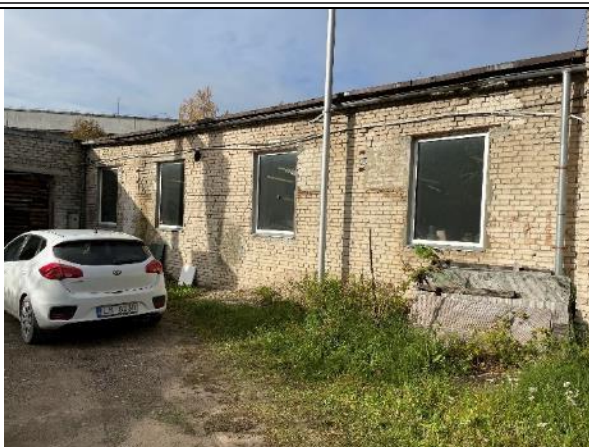
| Apsekošanas objekta vai apsekošanas priekšmeta nosaukums. Īss konstatēto bojājumu un to cēloņu apraksts, tehniskā stāvokļa novērtējums atsevišķiem būves elementiem, konstrukciju veidiem, būves daļām. Atbilstība normatīvo aktu prasībām | | Tehniskais nolietojums (%) |
|---|---|---|
| <p><i>Ēkas nesošās sienas izbūvētas no silikātķieģeļiem vietām no keramikas ķieģeļiem, gāzbetona un fibro blokiem. Pašnesošo sienu papildināšanas projekta dokumentācija nav pieejama. Sienu atsegšana netika veikta. Sienu tehniskais stāvoklis noteikts vizuāli pēc apskates dabā.</i></p> <p><i>Nesošās logu un durvju pārsedzes – dz/b, koka un metāla sijas. Rekomendējams veikt plaisu monitoringu, ar mērķi konstatēt iespējamo deformācijas attīstību. Ja tiek konstatēta plaisu palielināšanās, nepieciešams realizēt konstrukciju pastiprināšanu.</i></p> <p><i>Kā arī paredzēt plaisu aizpildījumu ķieģeļu sienām. Siena, kuras sala un ūdens ietekmē ir atlāņojusies, veikt armēšanu un apdares darbus (skatīt attēls Nr. 4.2.11.)</i></p> | | |

Attēls Nr.4.2.11. 5. sekcijas 4. punkts.  
Atslāņojusies ķieģeļu siena.

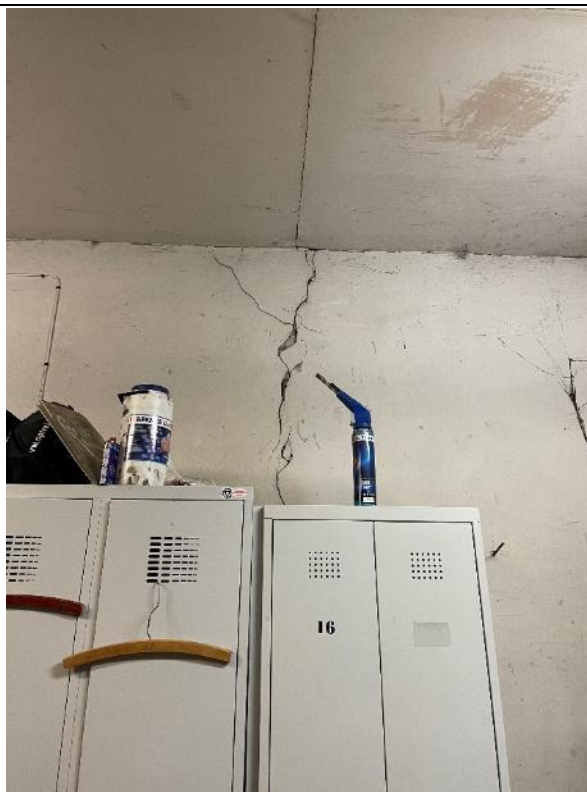
Attēls Nr.4.2.13. 10. sekcijas 1. punkts.  
Plaisa ķieģeļu sienā.

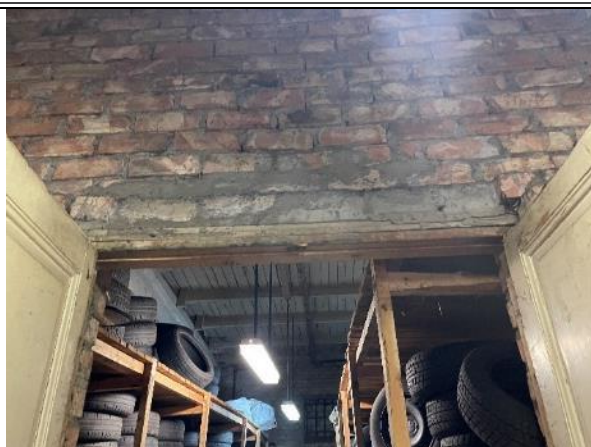
Attēls Nr.4.2.14. 8. sekcijas 2. punkts.  
Koka pārsedze.

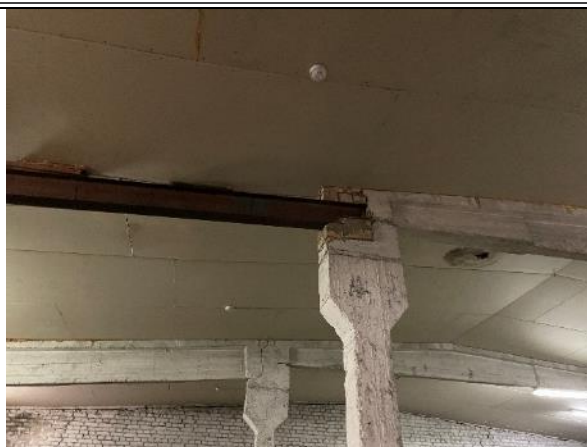
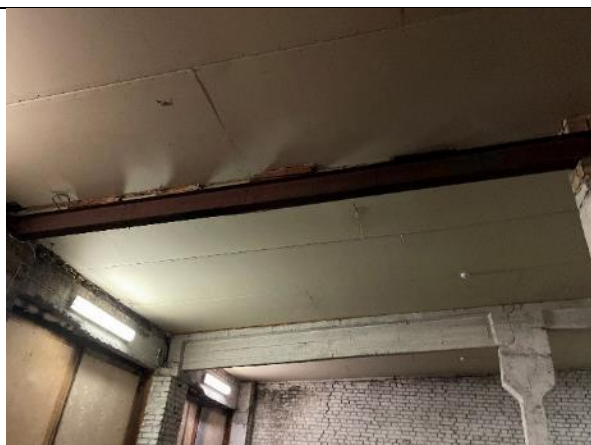
| <p>Apsekojamai ēkai ir dz/b kolonas nesošās dz/b sijas. Dz/b kolonnas šķērsriezuma izmērs ir 250x250mm.</p> <p>Ir vieta, kur dz/b sija aizstāta ar metāla bubult T profilu (skatīt attēlu Nr. 4.3.2. un 4.3.3.). Metāla sijai nepieciešams noņemt koroziju, un apstrādāt ar pretrūsas krāsojumu. Nav pieļaujams jumta slodzi nodot uz metāla siju ar koka dēlīšu palīdzību. Nepieciešams koka dēlīšus aizstāt ar pilnu balstījumu, piemēram, monolīts betonēts balstījums.</p> <p>Mūrētas silikātķieģeļu kolonnas augša nav monolīta, ķieģeļi ir atdalījušies pa šuvēm (skatīt attēlu Nr. 4.3.4., Nr. 4.3.10.). Nepieciešams kolonnas augšu savilkt kopā. Minētais mezgls ir pirmsavārijas stāvoklī. Nepieciešams veikt papildus balstījumu, un nepieļaut horizontālu pārvietojumu. Šajā pašā zonā ķieģeļu mūrējums ārsienā ar pārlietu lielu vertikālo deformāciju uz ēkas ārpusi. Zona pirmsavārijas stāvoklī.</p> <p>Silikātķieģeļu kolonnas mūrējums nav tehnoloģiski pareizs, nepieciešams kolonnu savilkt, kā, piemēram, ar metāla leņķiem (attēls Nr. 4.3.6.).</p> <p>Silikātķieģeļu kolonnas mūrējums nav tehnoloģiski pareizs, iztrūkst daudz ķieģeļu, nepieciešams tukšumus aizpildīt un kolonnu savilkt, kā, piemēram, ar metāla leņķiem (attēls Nr. 4.3.8.).</p> <p>Attēlā Nr. 4.3.13. var redzēt, ka kādreiz divas dz/b sijas nobalstīja viena dz/b kolonna. Tagad dz/b sijas ir nobalstītas ar metāla sijām. Rekomendējams metāla sijas nobīdīt tuvāk dz/b sijas galam, kur arī ir paredzēts dz/b sijai uzņemt slodzi.</p> <p>Dz/b sijas balstījums uz mūrētas silikātķieģeļu kolonnas nav pietiekams (attēls Nr. 4.3.16), rekomendējams visu mezglu savilkt un apbetonēt. Minētais mezgls ir pirmsavārijas stāvoklī. Galvenajā fasādē starp vārtiem – ķieģeļu mūrējuma kolonnas.</p> | | |

Attēls Nr.4.3.2. 1. sekcijas 1. punkts.  
Metāla sija.

Attēls Nr.4.3.3. 1. sekcijas 1. punkts.  
Metāla sija.

10. Rekomendējams metāla sijas nobīdīt tuvāk dz/b sijas galam, kur arī ir paredzēts dz/b sijai uzņemt slodzi;
11. Dz/b sijas balstījums uz mūrētas silikātķieģeļu kolonnas nav pietiekams (attēls Nr. 4.3.16), rekomendējams visu mezglu savilkt un apbetonēt. Minētais mezgls ir pirmsavārijas stāvoklī;

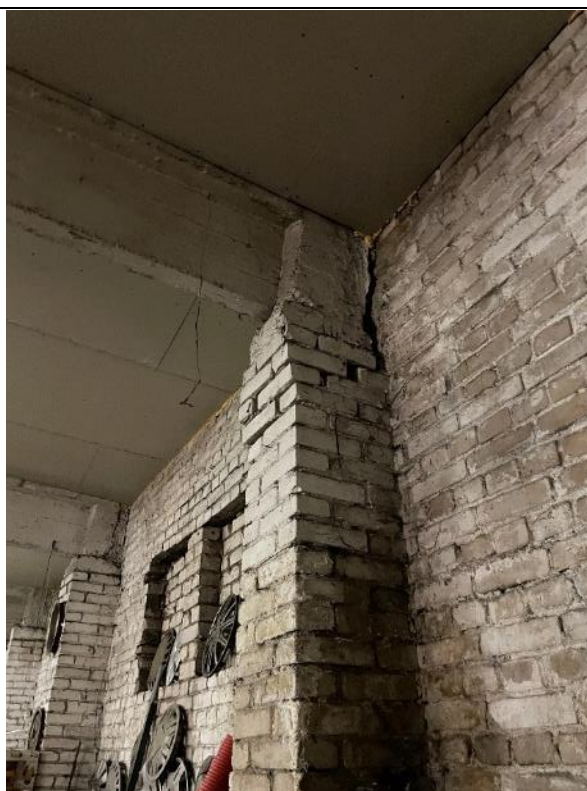
Attēls Nr.4.3.4. 1. sekcijas 2. punkts.  
Dz/b sijas balstījums.

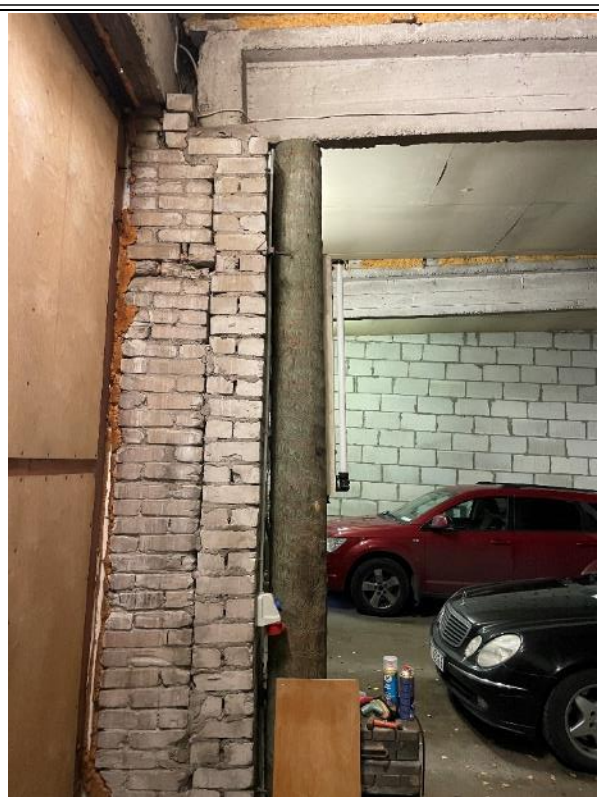
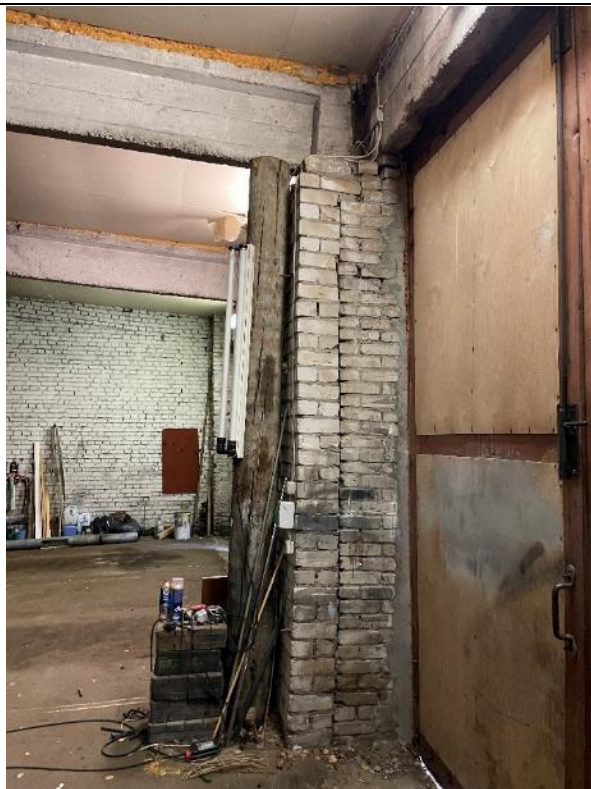
Attēls Nr.4.3.6. 2. sekcijas 1. punkts.  
Kieģeļu kolonna.

Attēls Nr.4.3.7. 2. sekcijas 1. punkts.  
Kieģeļu kolonna.

8. Silikātķieģeļu kolonnas mūrējums nav tehnoloģiski pareizs, nepieciešams kolonnu savilkt, kā, piemēram, ar metāla leņķiem (attēls Nr. 4.3.6.);
9. Silikātķieģeļu kolonnas mūrējums nav tehnoloģiski pareizs, iztrūkst daudz ķieģeļu, nepieciešams tukšumus aizpildīt un kolonnu savilkt, kā, piemēram, ar metāla leņķiem (attēls Nr. 4.3.8.);

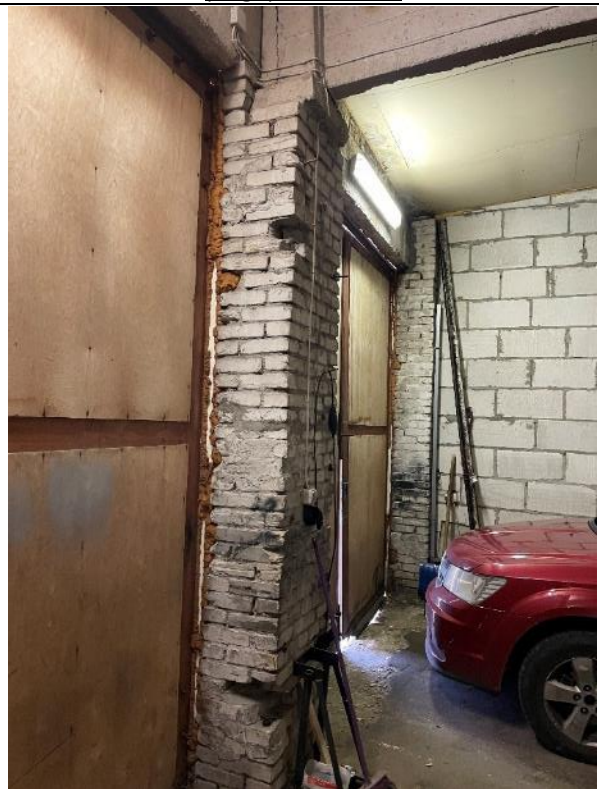
Attēls Nr.4.3.8. 2. sekcijas 2. punkts.  
Kieģeļu kolonna.

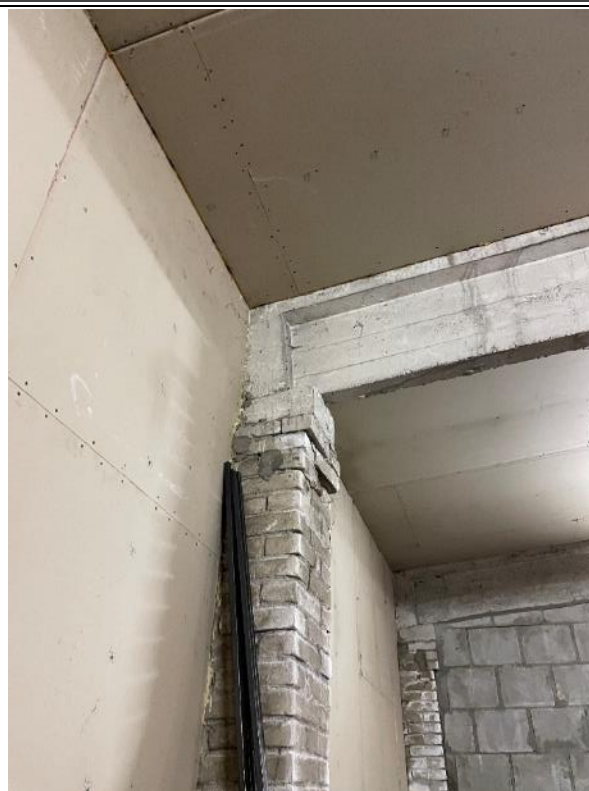
Attēls Nr.4.3.10. 3. sekcijas 1. punkts.  
Kieģeļu kolonna.

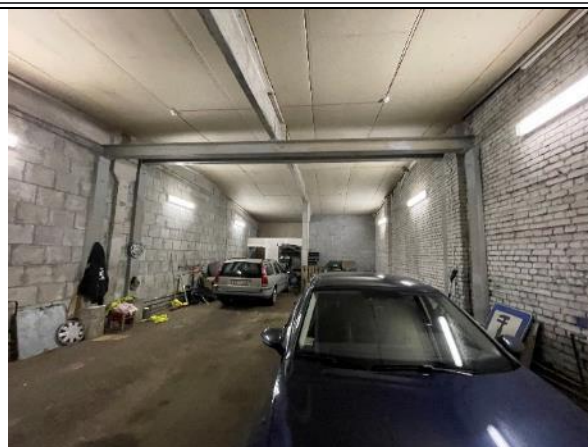
Attēls Nr.4.3.12. 4. sekcijas 1. punkts.  
Metāla sijas.

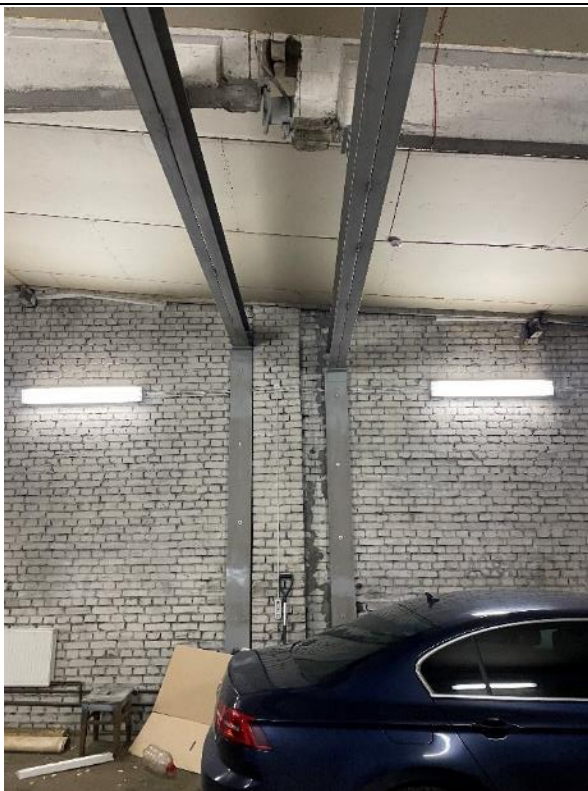
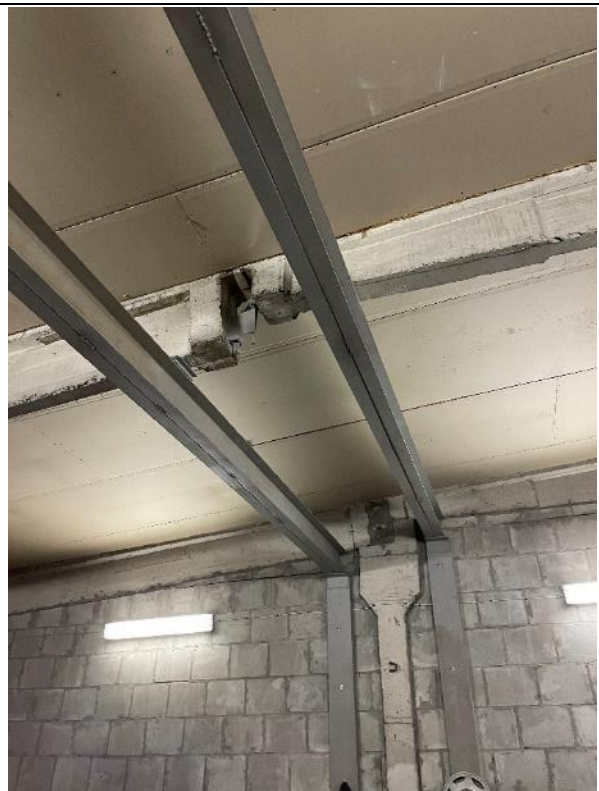
Attēls Nr.4.3.13. 4. sekcijas 2. punkts.  
Metāla sijas.

Attēls Nr.4.3.14. 4. sekcijas 2. punkts.  
Metāla sijas.

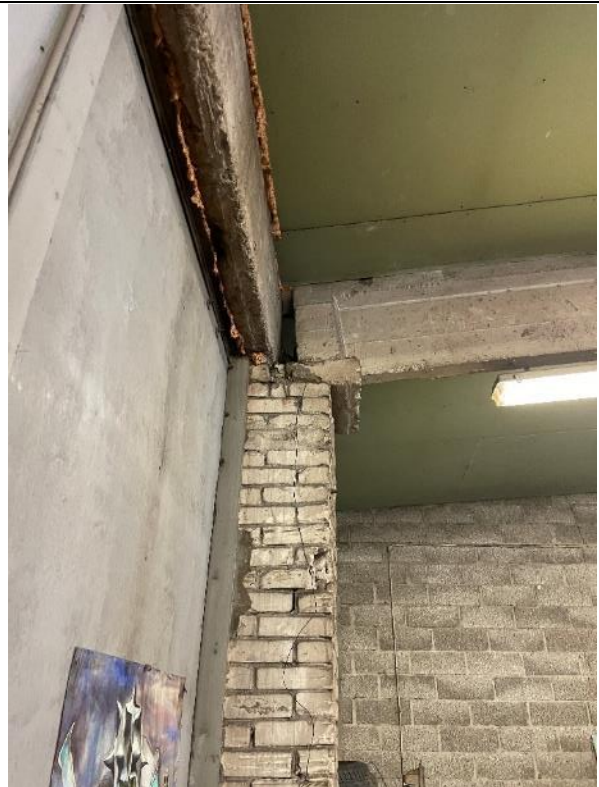
Attēls Nr.4.3.16 5. sekcijas 1. punkts.  
D/z b sijas balstījums

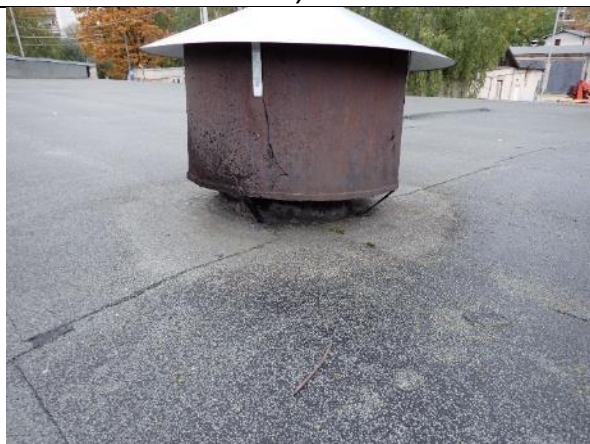
Jumta segums ir kausējamais ruļļu materiāls. Seguma pieslēgumi pie ventilācijas izvadiem izpildīti nekvalitatīvi. Vietām redzamas plaisas segumā. Rekomendējams veikt jumta seguma labošanu. Mūrēto ventilācijas šahtu rekomendējams atjaunot, uzstādīt skārda nosegecpuri.

Attēls Nr.4.5.1. Jumta seguma savienojums ar ventilācijas izvadu.

12. Rekomendējams veikt jumta seguma labošanu;
13. Veikt trupējušo jumta nesošo koka siju nomaiņu.
14. Mūrēto ventilācijas šahtu rekomendējams atjaunot, uzstādīt skārda nasegcepurī;

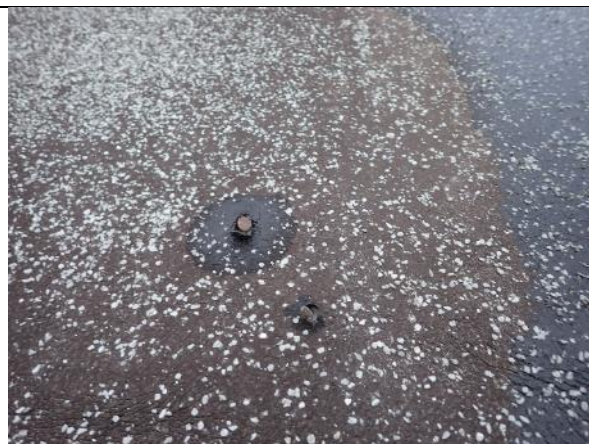
Attēls Nr.4.5.2. Ar naglām caurumots jumta segums.

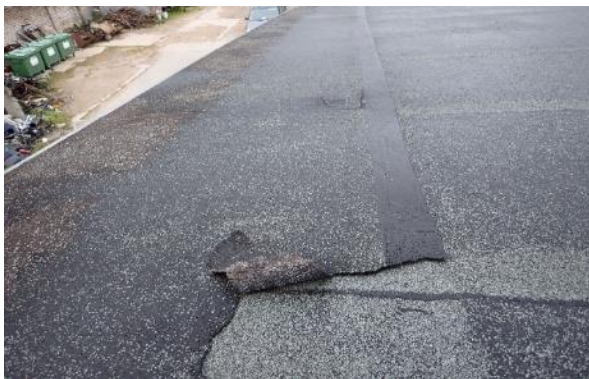
Attēls Nr.4.5.3. Nekvalitatīvi sakausēts savstarpēji jumta segums.

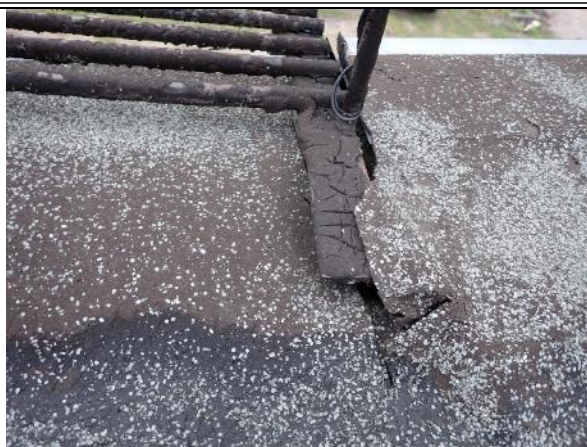
Attēls Nr.4.5.4. Nekvalitatīvi piekausētas jumta kāpnes.

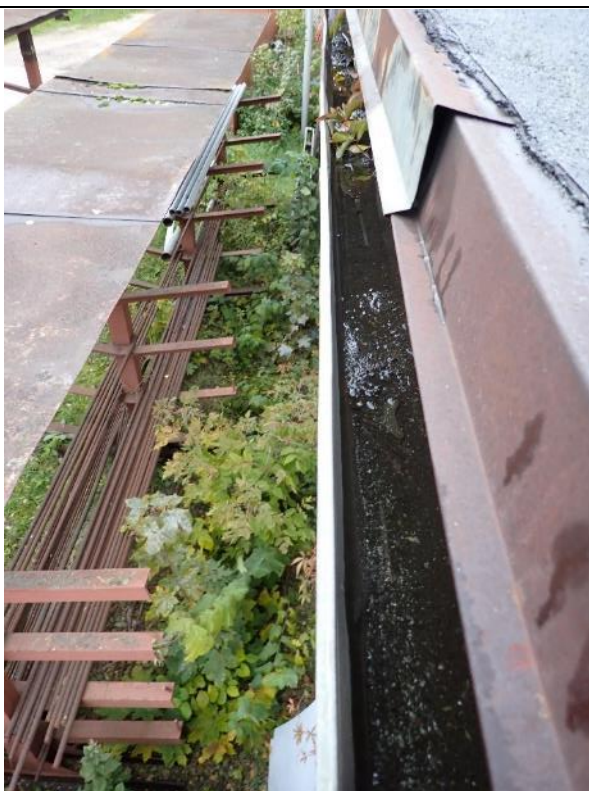
Apsekotajai ēkai lietussūdens novadišana sistēma organizēta pa skārda teknēm un notekām kura ir neapmierinošā stāvoklī. Vietām trūkst, kā arī vairākas vietās noteka ar tekni ir nepareizi savienota. Rekomendējams veikt tekņu izbūvi ar pareiziem kritumiem, atjaunot kur tā trūkst, sakārtot notekas, un veikt regulāru to apkopi.

Attēls Nr.4.5.5. Aizaugusi tekne.

15. Rekomendējams veikt tekņu izbūvi ar pareiziem kritumiem, atjaunot vietās, kur tās iztrūkst, sakārtot notekas, un veikt regulāru to apkopi.
16. Kāpnes uz jumtu ēkas galafasādē neapmierinošā stāvoklī. Kāpnes nav rekomendējams ekspluatēt.

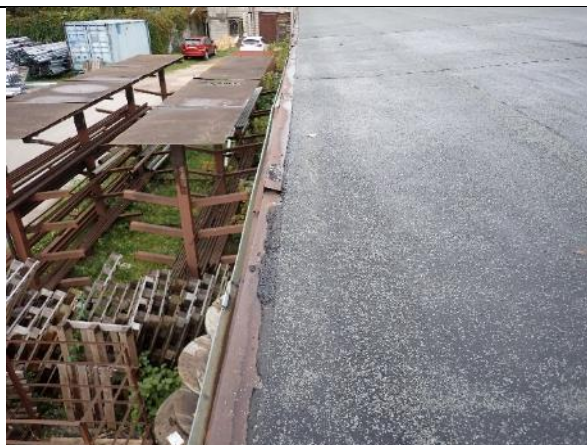
Attēls Nr.4.5.6. Juma lāseņa daļa ir augstāka par jumta plakni, veidojas pelķes.

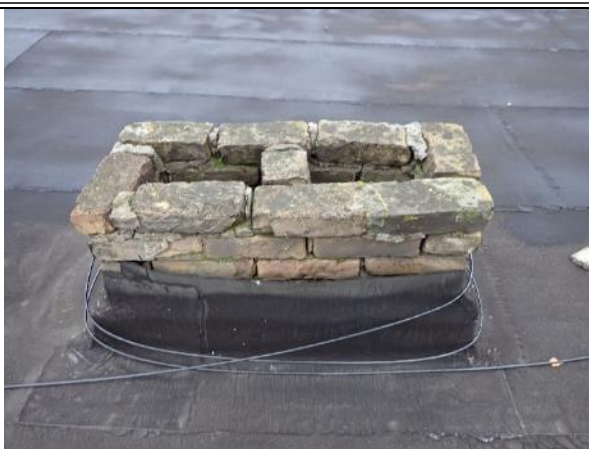
Attēls Nr.4.5.7. Mūreta ventilācijas šahta.

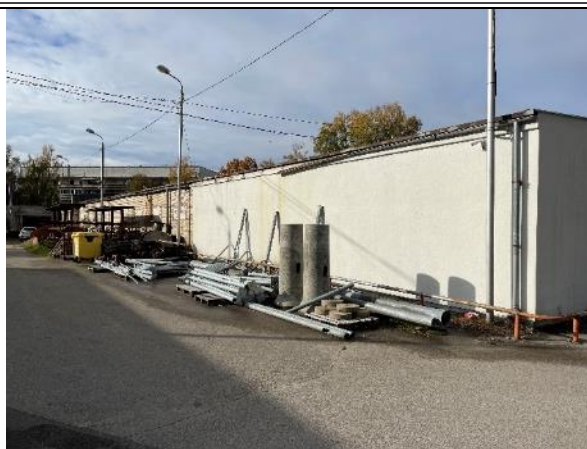
Attēls Nr.4.5.8. Trūkst daļas teknes.

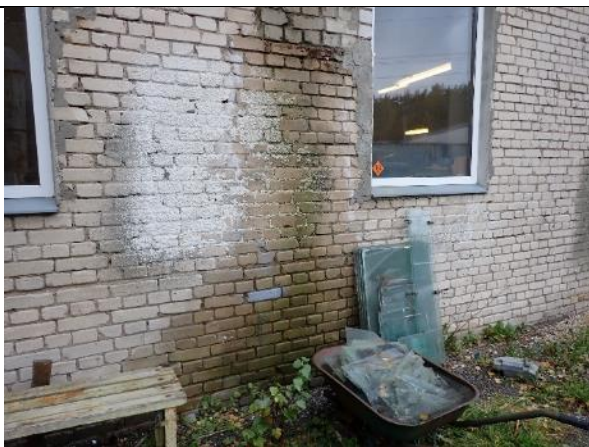
Ūdens un sala rezultātā vietām ir atslāņojies ķieģeļu mūris. Paredzēt ķieģeļu sienas remontu (skatīt attēlus Nr. 4.5.9.).

Attēls Nr.4.5.9. Ūdens un sala rezultātā, bojāta ēkas siena.

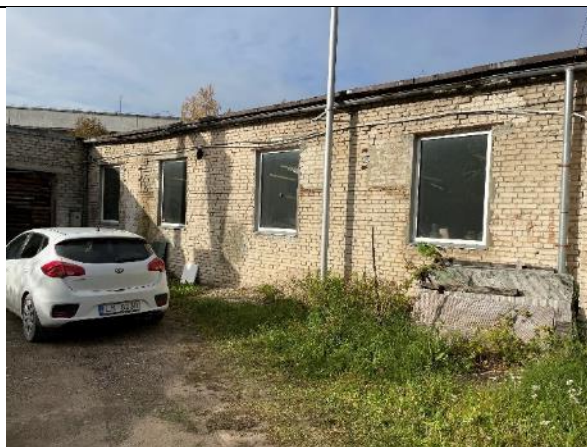
Attēls Nr.4.5.10. Teknēm nav kritums.

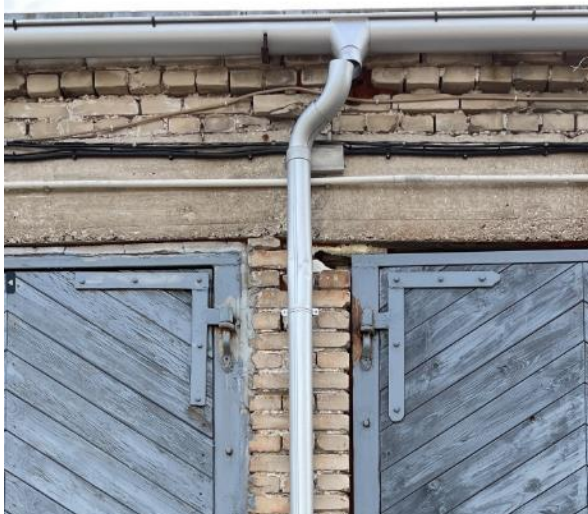
Attēls Nr.4.5.11. Nekvalitatīvi savienota lietus ūdens noteka.

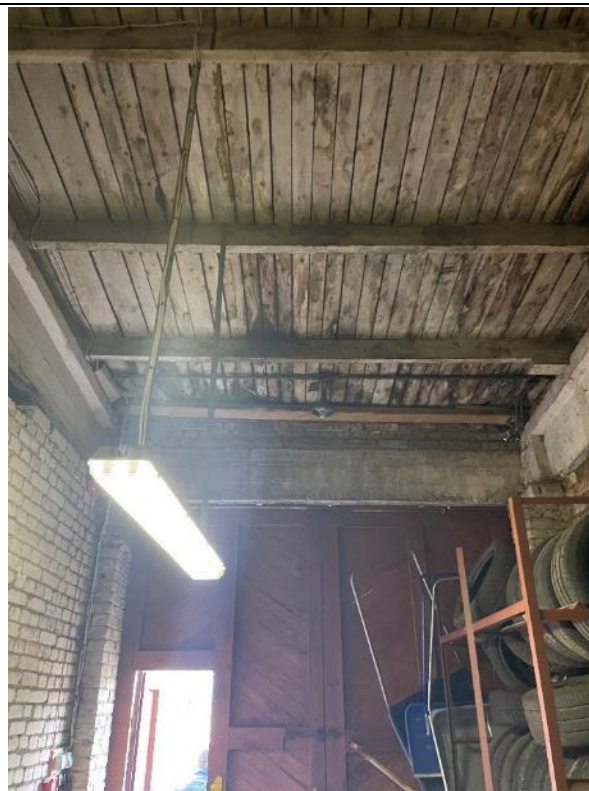
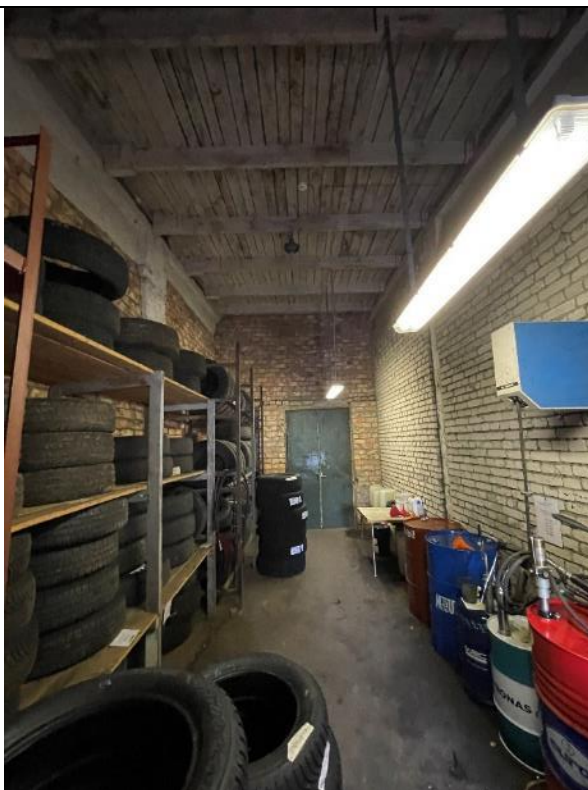
Jumta ieseguma ūdenscaurlaidības dēļ, nesošās jumta sijas vietām trupējušas. Jumta nesošās koka sijas nepieciešams nomainīt, materiālu apjomi jānosaka būvdarbu gaitā, orientējot 30-50%.

Attēls Nr.4.5.12. Jumta koka sijas un dēļu latojums.

Attēls Nr.4.5.13. Jumta koka sijas un dēļu latojums.

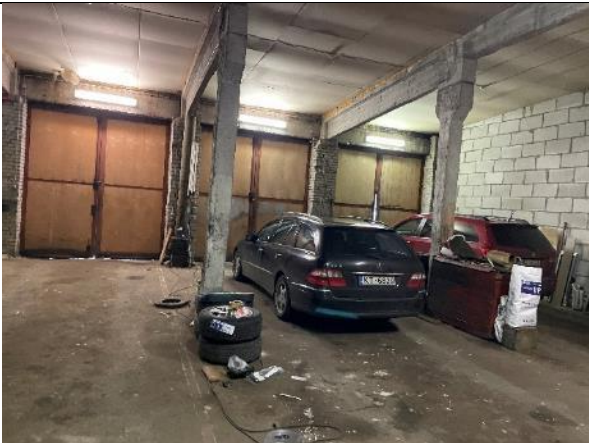
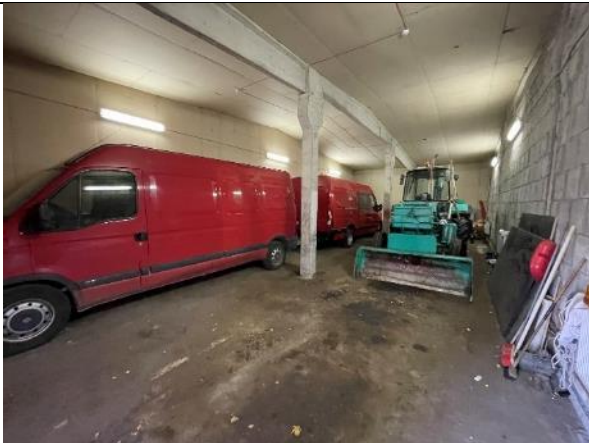
| <i>Grīdas betonētas. Vietām plaisas, iesēdumi. Grīdas vērtējamās apmierinošā stāvoklī.</i> | | |
| <div style="display: flex; justify-content: space-around;"> <div style="text-align: center;"> <p><u>Attēls Nr.4.6.1. Ēkas grīda.</u></p> </div> <div style="text-align: center;"> <p><u>Attēls Nr.4.6.2. Ēkas grīda.</u></p> </div> </div> | | |

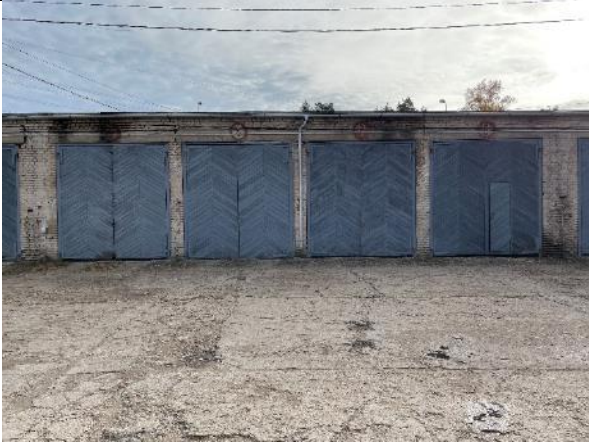
| <i>Apsekojamai ēkai logi vietām aizmūrēti, vai nosegti ar putupolistirolu no ārpuses. Vārti koka verami.</i> | | |
| <div style="display: flex; justify-content: space-around;"> <div style="text-align: center;"> <p><u>Attēls Nr.4.7.1. Koka vārti.</u></p> </div> <div style="width: 300px; height: 200px; background-color: white;"></div> </div> | | |

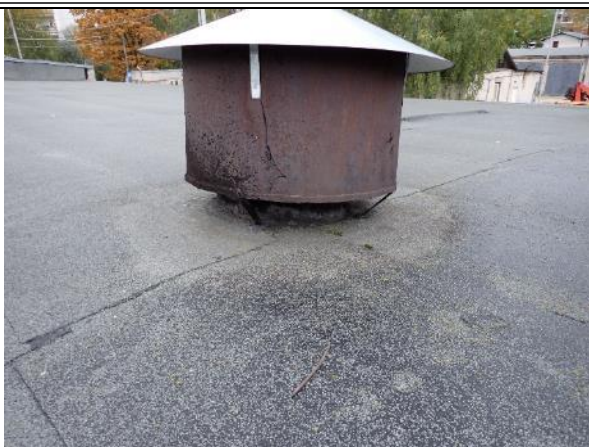
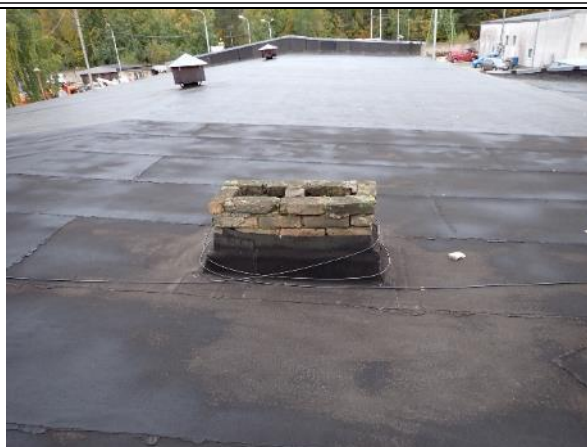
| <i>Ēkai ir dabiskā ventilācija, kas izbūvēta uz jumta. Ventilācija izbūvēta no skārda, ar skārda nosegecpuri. Ventilācijas izvads vērtējams apmierinošā stāvoklī.</i> | | |

Attēls Nr.4.9.1. Ventilācijas kanāli

Attēls Nr.4.9.2. Ventilācijas kanāli

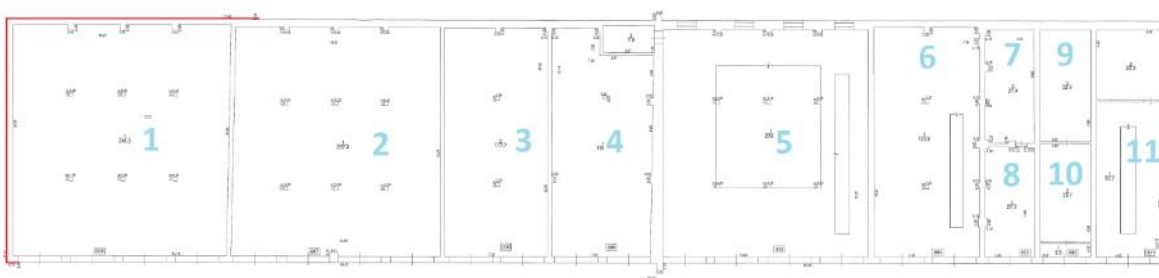
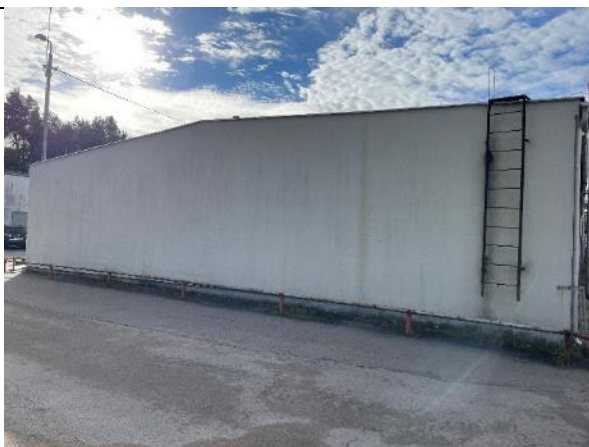
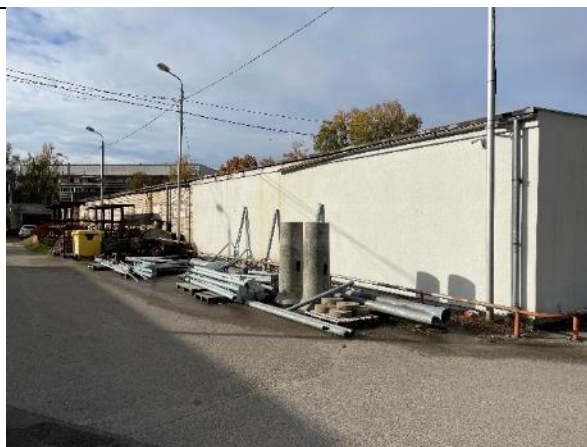
*Silikātķieģeļu mūris. Atsevišķās vietās uz fasādes redzamas ūdens un sala iedarbības rezultātā atslāņojies ķieģeļu mūris. Daļa ēkas siltināta ar 50mm putupolistirolu. (skatīt attēlu Nr. 4.19.1.). Siltinājums novecojis, laika un saules ietekmē “izdedzis”, vairs nepilda savu funkciju.*

Attēls Nr.4.10.1. Ēkas siltinātā daļa.

Attēls Nr.4.10.2. Ēkas siltinājums.

Attēls Nr.4.10.3. Ēkas siltinājums.
