## TEHNISKĀS APSEKOŠANAS ATZINUMS

**Objekts:** Administratīva ēka, ēkas kadastra apz.: 01000490256001, Ojāra Vācieša iela 2 k-3, Rīga, LV-1048

16.09.2025, Nr. 002-025

Atzinums izsniegts 2025. gada 20.oktobrī.

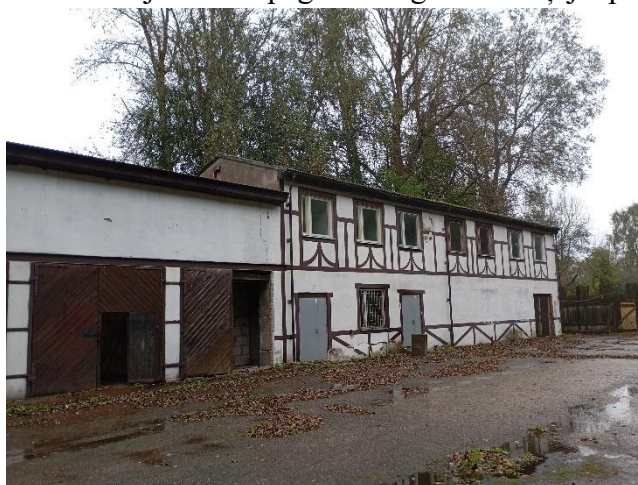
3.1.1.att. asfaltbetona segums pagalmā

Ēkas pagalmā ir klāts ar asfaltbetona segumu. Asfaltbetons ir novecojis, vietām ir iesēdies, bet pilda savas funkcijas. Ēkas pagalma segums ir daļēji apmierinošā stāvoklī.

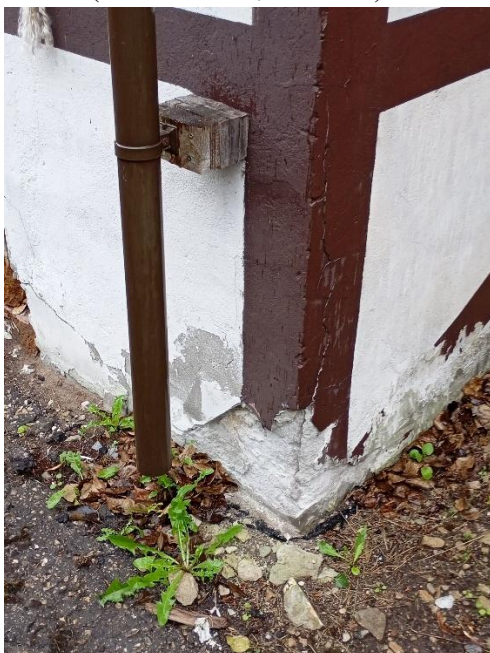
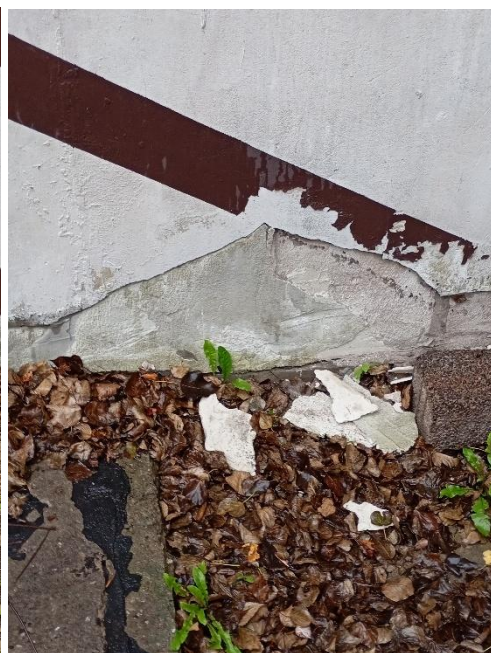
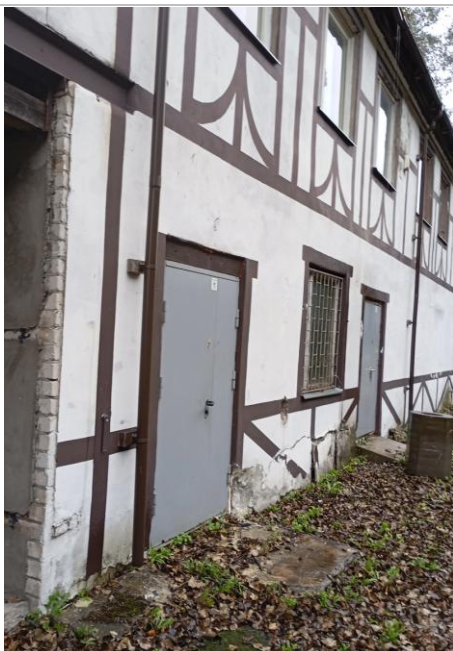
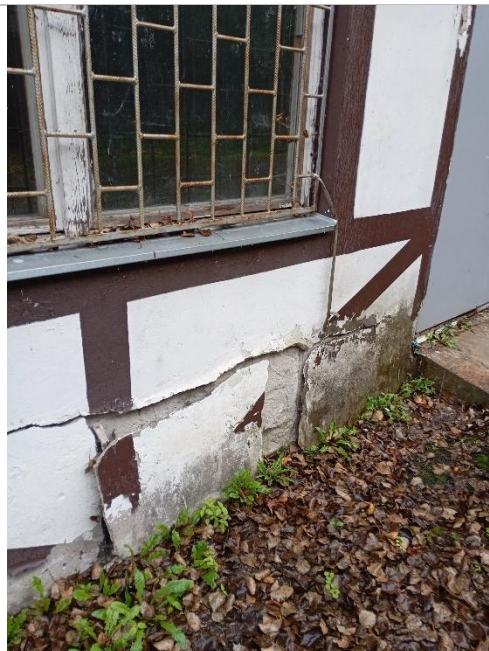
Kā ēkas aizsargapmale Ojāra Vācieša ielas pusē pa ēkas ārējo perimetru kalpo pagalma asfaltbetona segums (skat.4.1.1.att. līdz 4.1.4.att.), ēkas aizmugurējās fasādes pusē aizsargapmale nav izbūvēta (skat.4.1.5.att., 4.1.6.att.).

4. Ieteicams izbūvēt cieta seguma aizsargapmali gar ēku (posmos, kur apmale nav izveidota).
5. Veikt ārsienās izlauzto atvērums aizmūrēšanu.
6. Dubult -T profila tērauda sijas attīrīt no korozijas, atjaunot krāsojumu.

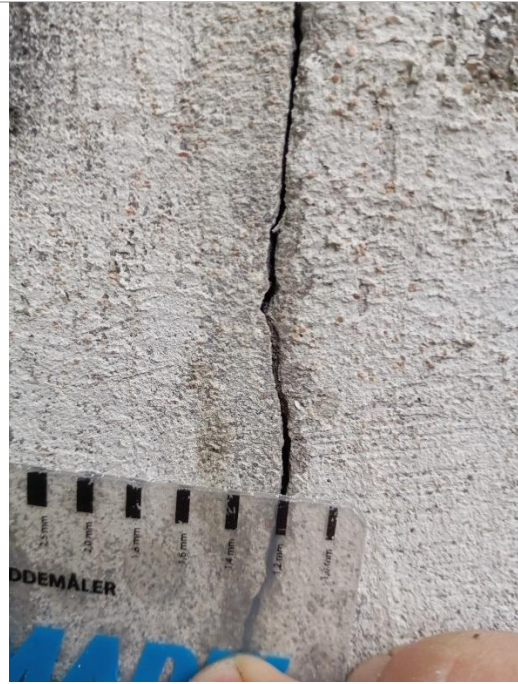
Apsektās ēkas nesošo sienu konstrukcijas veidotas no vieglbetona blokiem ar biezumu ~250 mm, no ārpuses un iekšpuses apmetas ar apmetumu un nokrāsotas. Iekšējās nesošās sienas ir mūrētas gan no vieglbetona blokiem, gan no silikāta ķieģeļiem sienas biezums no 250 – 400 mm. Daudzviet nesošo ārsienu mūrī konstatēti mitruma un sala iedarbības rezultātā radušies ārsienu apdares bojājumi, kā saplaisājis apmetums, apmetuma nodrupumi (4.2.1. līdz 4.2.8. att.). Tā kā ārsienām esošo plaisu ilgtermiņa novērojumi (monitorings) līdz apsekošanas brīdim nav veikti, patlaban nav iespējams korekti spriest par sienu mūra deformāciju stabilizēšanos (plaisāšanas rimšanu) vai to attīstības dinamiku. Ēkas aizmugurējās fasādes pusē apdarē konstatētas plaisas ar platumu 1.2 mm (skat. 4.2.5.att., 4.2.6.att.). Pirmā stāvā telpā nr.2 iekšsienai konstatēts plaisas ar platumu 0.25mm (skat. 4.2.9.att., 4.2.10.att.). Plaisas kopumā ir senas izcelsmes un to rašanās,

visticamāk, ir saistīta ar ēkas ekspluatācijas laikā notikušām pamatu/būvpamatnes lokālām deformācijām. Kopumā nesošajās sienās konstatētās plaisas pašlaik neapdraud ēkas stiprību un noturību, bet plaisu progresēšana un jaunu plaisu rašanās nākotnē var ietekmēt sienu mehānisko stiprību un stabilitāti, īpaši – ailu pārsedžu zonās. Nesošo sienu tehniskais stāvoklis no mehāniskās stiprības un stabilitātes viedokļa pēc vizuālām pazīmēm ir **apmierinošs**. Detalizētas informācijas iegūšanai par sienās konstatēto plaisu attīstības dinamiku ieteicams veikt raksturīgo plaisu monitoringu vismaz 1 gada garumā. Ja plaisas palielinās, tad vērsties pie būvkonstruktora pēc risinājuma. Ja plaisas nepalielinās, tad veikt plaisu aizdari.

4.2.6.att. plaisas platums 1.2mm

1. Detalizētas informācijas iegūšanai par nesošajās sienās konstatēto plaisu attīstības dinamiku ieteicams veikt raksturīgo plaisu monitoringu vismaz 1 gadu garumā. Ja plaisu atvēršanās neturpināsies, plaisas sienās nepieciešams rūpīgi iztīrīt un aizpildīt visā dziļumā zem spiediena ar remonta sastāvu. Ja saskaņā ar monitoringa rezultātiem tiks konstatēta plaisu atvēršanās turpināšanās, izstrādājama rīcības programma paredzamajiem pasākumiem ēkas būvkonstrukciju deformāciju attīstības novēršanai.

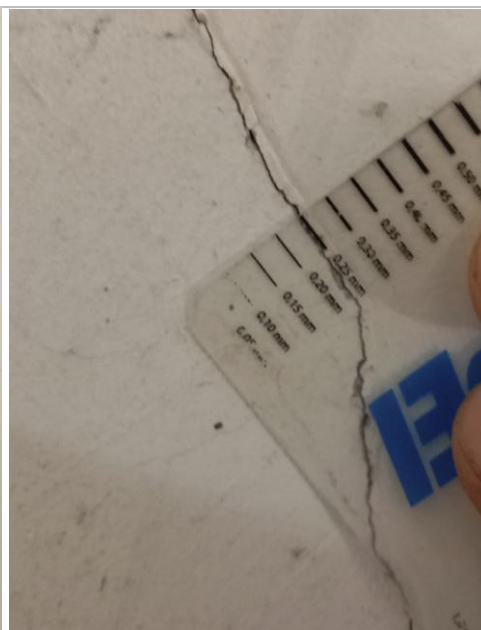
4.2.10.att. Iekšsienai plaisa ar platumu 0.25mm

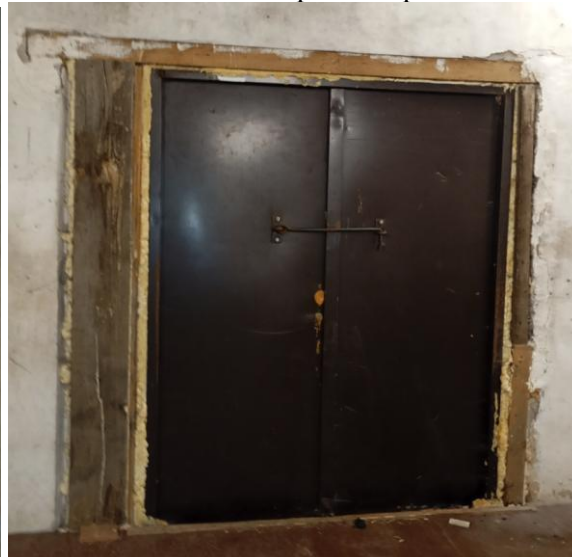
4.2.12.att.

Ēkas logu pārsedzes ir no monolītā dzelzsbetona (skat. 4.2.11.att.). Pārsedzes gan fasādes, gan iekštelpu pusē atrodas zem apdares slāņiem. Durvju pārsedzes, vietās kur ir atsegta apdare ir no koka brusas (skat. 4.2.12.att.). Ailu pārsedzes ir apmierinošā tehniskā stāvoklī.

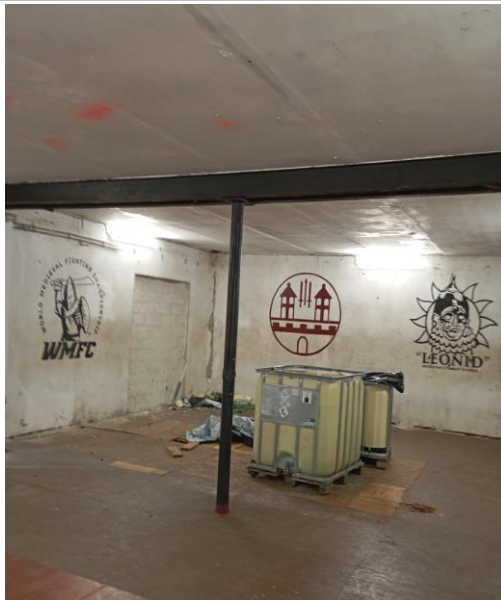
4.3.1.att.

Ēkas pirmajā stāvā, telpā nr.2, ēkas starpstāvu dzelzsbetona pārsegums balstās gan uz nesošajām sienām, gan telpas vidējā daļā uz divām dubult T-profila sijām (4.3.1.att., 4.3.2.att.), kuras tiek balstītas uz dzelzsbetona kolonnām (4.3.3.att.), un telpas vidējā daļā uz tērauda caurules (4.3.4.att.). Dubult -T profila tērauda sijas ir krāsotas un balsta vietās sijām ir novēroti maznozīmīgi, lokāli korozijas bojājumi (4.3.7.att., 4.3.8.att.). Dzelzsbetona kolonnas un virs tām izbūvētās tērauda sijas kopumā ir **apmierinošā** tehniskā stāvoklī un atbilst Būvniecības likuma 9.panta 1.punkta “Mehāniskā stiprība un stabilitāte” prasībām.

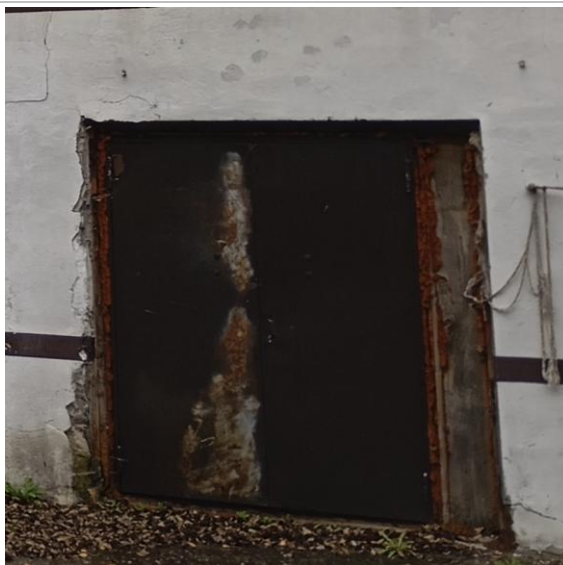
4.4.2.att.

Vizuāli redzams, ka logu un durvju ailu apdarei ir bojājumi, apmetuma izdrupumi vai nepilnīga, savienojumu šuves, ir atsegtas, kas veicina mitruma iekļūšanu iekštelpās (4.4.1.att., 4.4.2.att.).

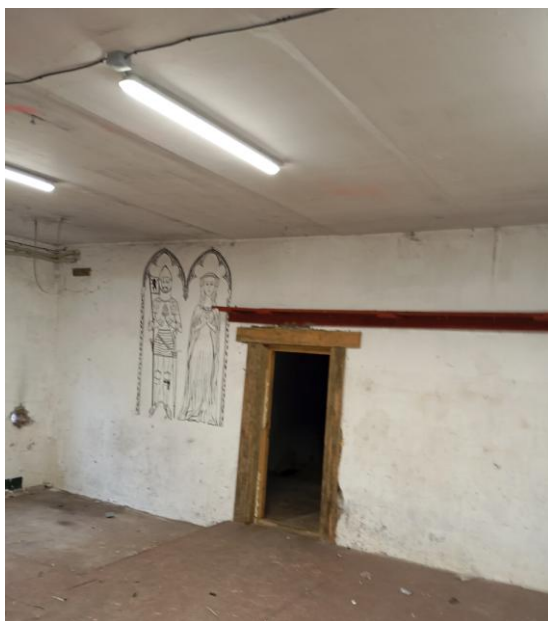
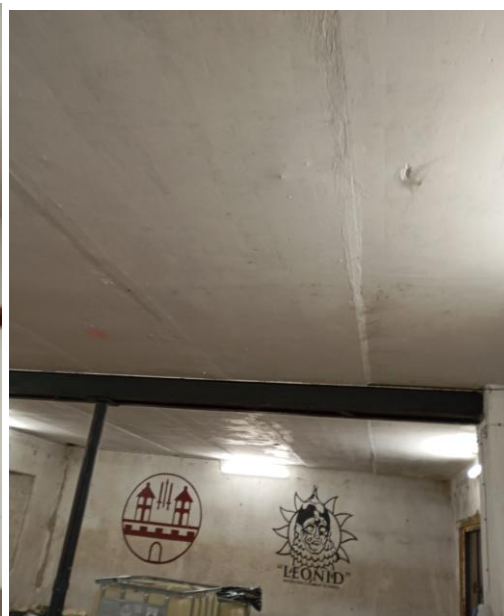
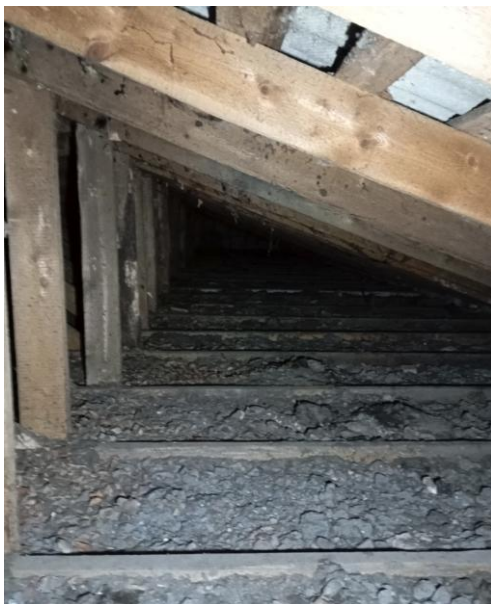
Ēkas starpstāvu pārsegums, starp pirmo un otro stāvu, ir veidots no rūpnieciski izgatavotiem saliekamā dzelzsbetona paneļiem (biezums aptuveni 220 mm), kas balstās uz nesošajām sienām un šķērssienām, kā arī pirmā stāvā telpā, nr.2, ēkas starpstāvu dzelzsbetona pārsegums balstās gan uz nesošajām sienām, gan telpas vidējā daļā uz divām dubult T-profila sijām (4.5.2.att.), kuras tiek balstītas uz dzelzsbetona kolonnām, un telpas vidējā daļā uz tērauda caurules.

Augšējā stāva (bēniņu) pārsegums iespēju robežās apsekots no bēniņu telpas. Pārsegumu veido koka sijas ar izdedžu aizbērumu, uz latu balstītiem dēļu starpgriestiem (4.5.3.att.). Mērījumu vietās sijas ir ar platumu ~5 cm, augstumu ~15 cm, tās izvietotas ~60 cm solī. Biroja telpās griestiem konstatēti apdares bojājumi un mitruma plankumi (4.5.5.att., 4.5.6.att., 4.5.7.att.), dēļ bojāta jumta seguma (4.5.8.att). Pārsegumu tehniskais stāvoklis ir vērtējams kā **apmierinošs**.

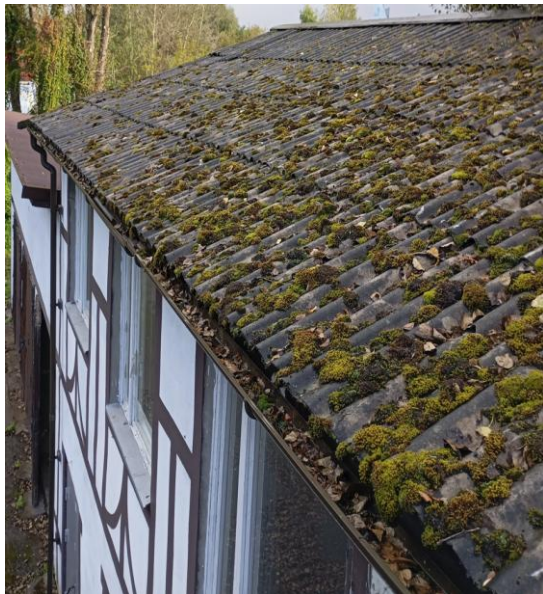
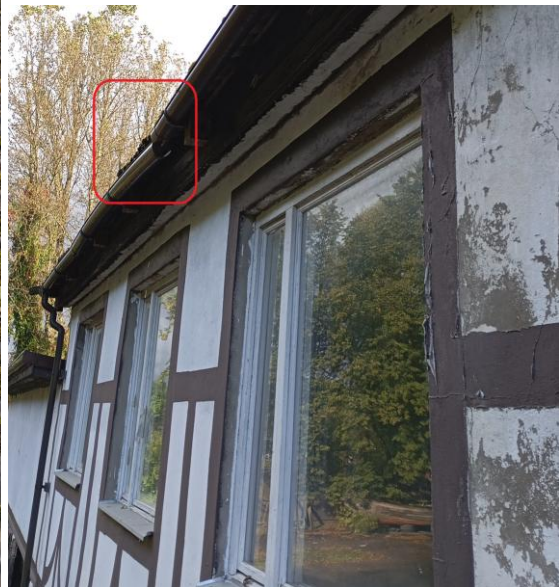
Lietusūdens novadīšana no ēkas jumta tiek organizēta pa skārda piekarteknēm un notekcaurulēm ar brīvu izplūdi no apakšējās notekcaurules (4.5.19.att.). Eksploatācijas laikā veikta jaunu lietusūdens tekņu un notekcauruļu uzstādīšana. Eksploatācijas laikā ierīkotās lietusūdens teknes ir aizsērējušas. Notekcaurulēm daudzviet konstatēti savienojumu neblīvumi un stiprinājumu atslābumi (4.7.17.att., 4.7.18.att.). Lietusūdens izplūst pie ēkas un nav nodrošināta tā novadīšana tālāk prom no pamatiem, kas veicina pamatu un ārsienu samitrināšanos, kā arī ilgtermiņā var novest pie grunts smalko daļiņu izskalošanās, grunts apjoma samazināšanās un būvpamatnes nestspējas problēmām. Ēkas turpmākajā ekspluatācijā ieteicams rast risinājumu no notekcaurulēm izplūstošā lietusūdens novadīšanai tālāk prom no pamatiem. Kopumā jumta lietus ūdens novadsistēma ir **daļēji apmierinoša** stāvoklī.

3. Pēc jumta seguma atjaunošanas ir jāatjauno arī lietuss ūdens notekreņu un notekcauruļu sistēma. Notekcauruļu izvadus ir vēlams pievienot pazemes lietuss ūdens savākšanas kolektoram. Apsektās ēkas apkārtnē ja tāda nav, tad var izbūvēt lokālus drenāžas tīklus ar perforētām caurulēm, kas novadītu lietuss ūdeni no ēkas perimetra, un nodrošinātu tā iesūcināšanu gruntī, vai novadītu uz meliorācijas novadgrāvi.

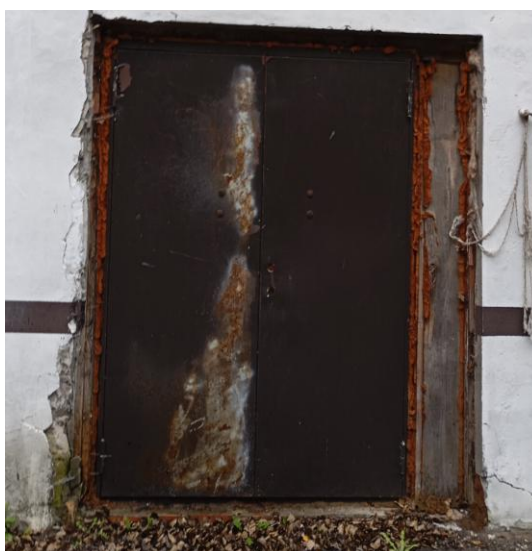
4.12.2.att.

Ēkai ir uzstādītas metāla ārdurvis. Iekštelpās koka iekšdurvis. Metāla ārdurvīm novēroti lokāli korozijas bojājumi. (4.12.2. att.). Kopumā ārdurvju un iekšdurvju tehniskais stāvoklis ir **apmierinošs**.

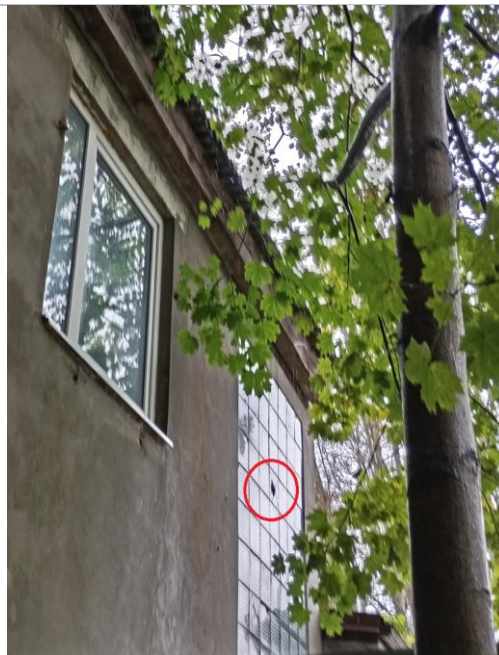
4.12.8.att.

Gaitenī pie kāpņu laukuma ailu aizpildījumam pielietoti stikla bloki, no ārpuses redzams, ka vismaz viens stikla bloks ir bojāts (4.12.8.att.).

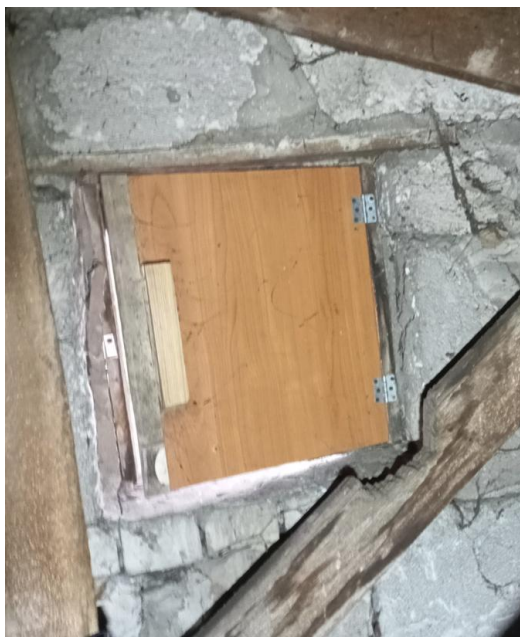
4.12.9.att.

Bēniņu stāvā ailu aizpildījumam pielietota skaida plāksne (4.12.9.att.). Ieteicams lokšņu materiālu aizstāt ar mūsdienu energoefektivitātes prasībām atbilstošu logu.

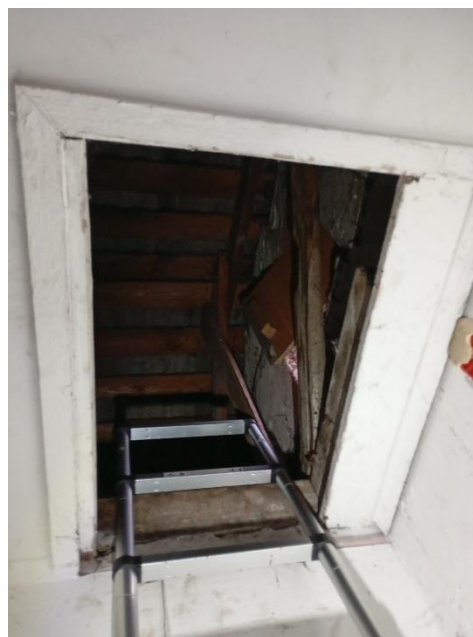
4.12.10.att.

Jumta lūka ir koka konstrukcijas (4.12.10.att.)

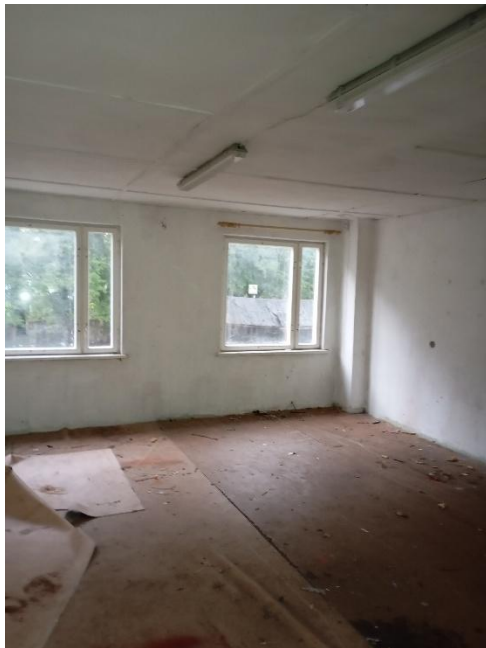
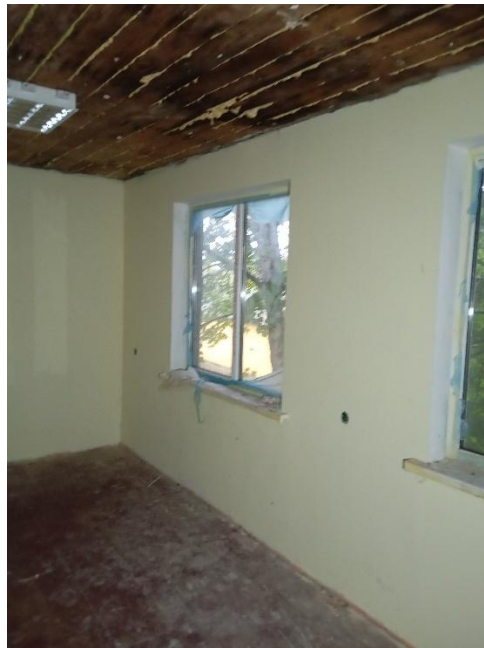
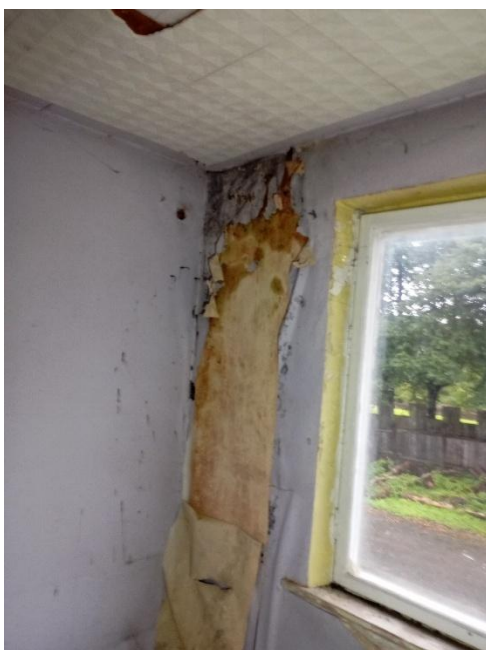
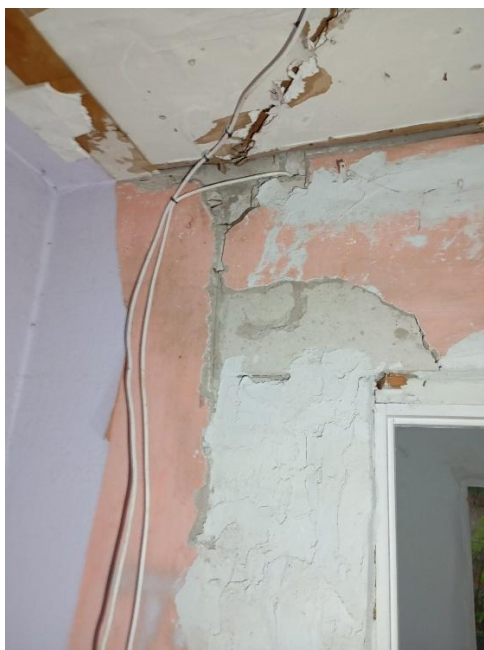
Telpu iekšējās apdares risinājumi (apmetums, krāsojums, plākšņu materiālu apšuvums u.c.). Eksploataācijas laikā iekštelpās ir veikti lokāli kosmētiski remonta darbi, atjaunojot sienu apdari. Kopumā iekšējā apdare ir nolietojusies un neapmierinošā stāvoklī.

7. Atjaunot telpu iekšējo apdari.
8. Ēkas energoefektivitātes rādītāju uzlabošanai ieteicams veikt sekojošus pasākumus:
  - a. veco koka logu un ārdurvju nomaiņu pret mūsdienu prasībām atbilstošiem, energoefektīviem ailu aizpildījumiem;

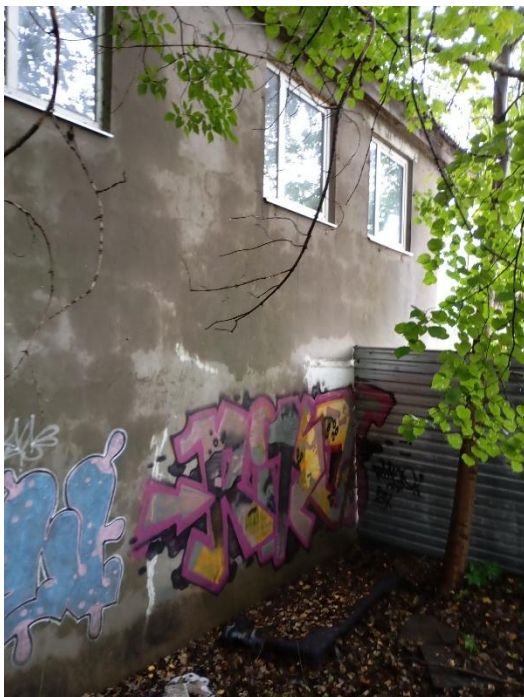
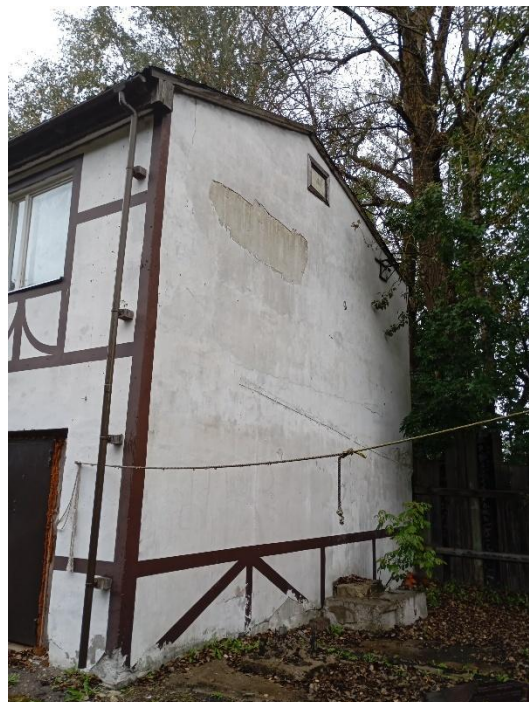
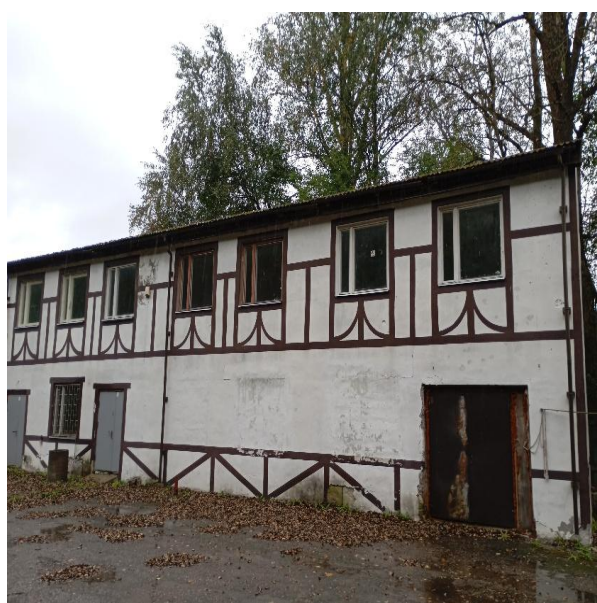
Fasāžu virsmu veido vieglbetona bloku mūris ar apmetuma slāni. Fasādes apmetumā tika konstatētas vairākas plaisas, pastiprināta apmetuma atslāņošanās cokola līmenī, krāsojums vairākās vietās ir saplaisājis un nodrupis. Šādā stāvoklī mitrums iekļūst mūrī un samazina konstrukcijas ilgmūžību, kā arī samazina siltumnoturību, visas fasādes nepieciešams atjaunot. Fasāžu apdares stāvoklis **neapmierinošs**.
