RĪGAS STRADIŅA UNIVERSITĀTE

ĒKA RĪGĀ, DĀRZA IELĀ 1

## TEHNISKĀS APSEKOŠANAS ATZINUMS

TAA – 3JD.2-2/296/2022

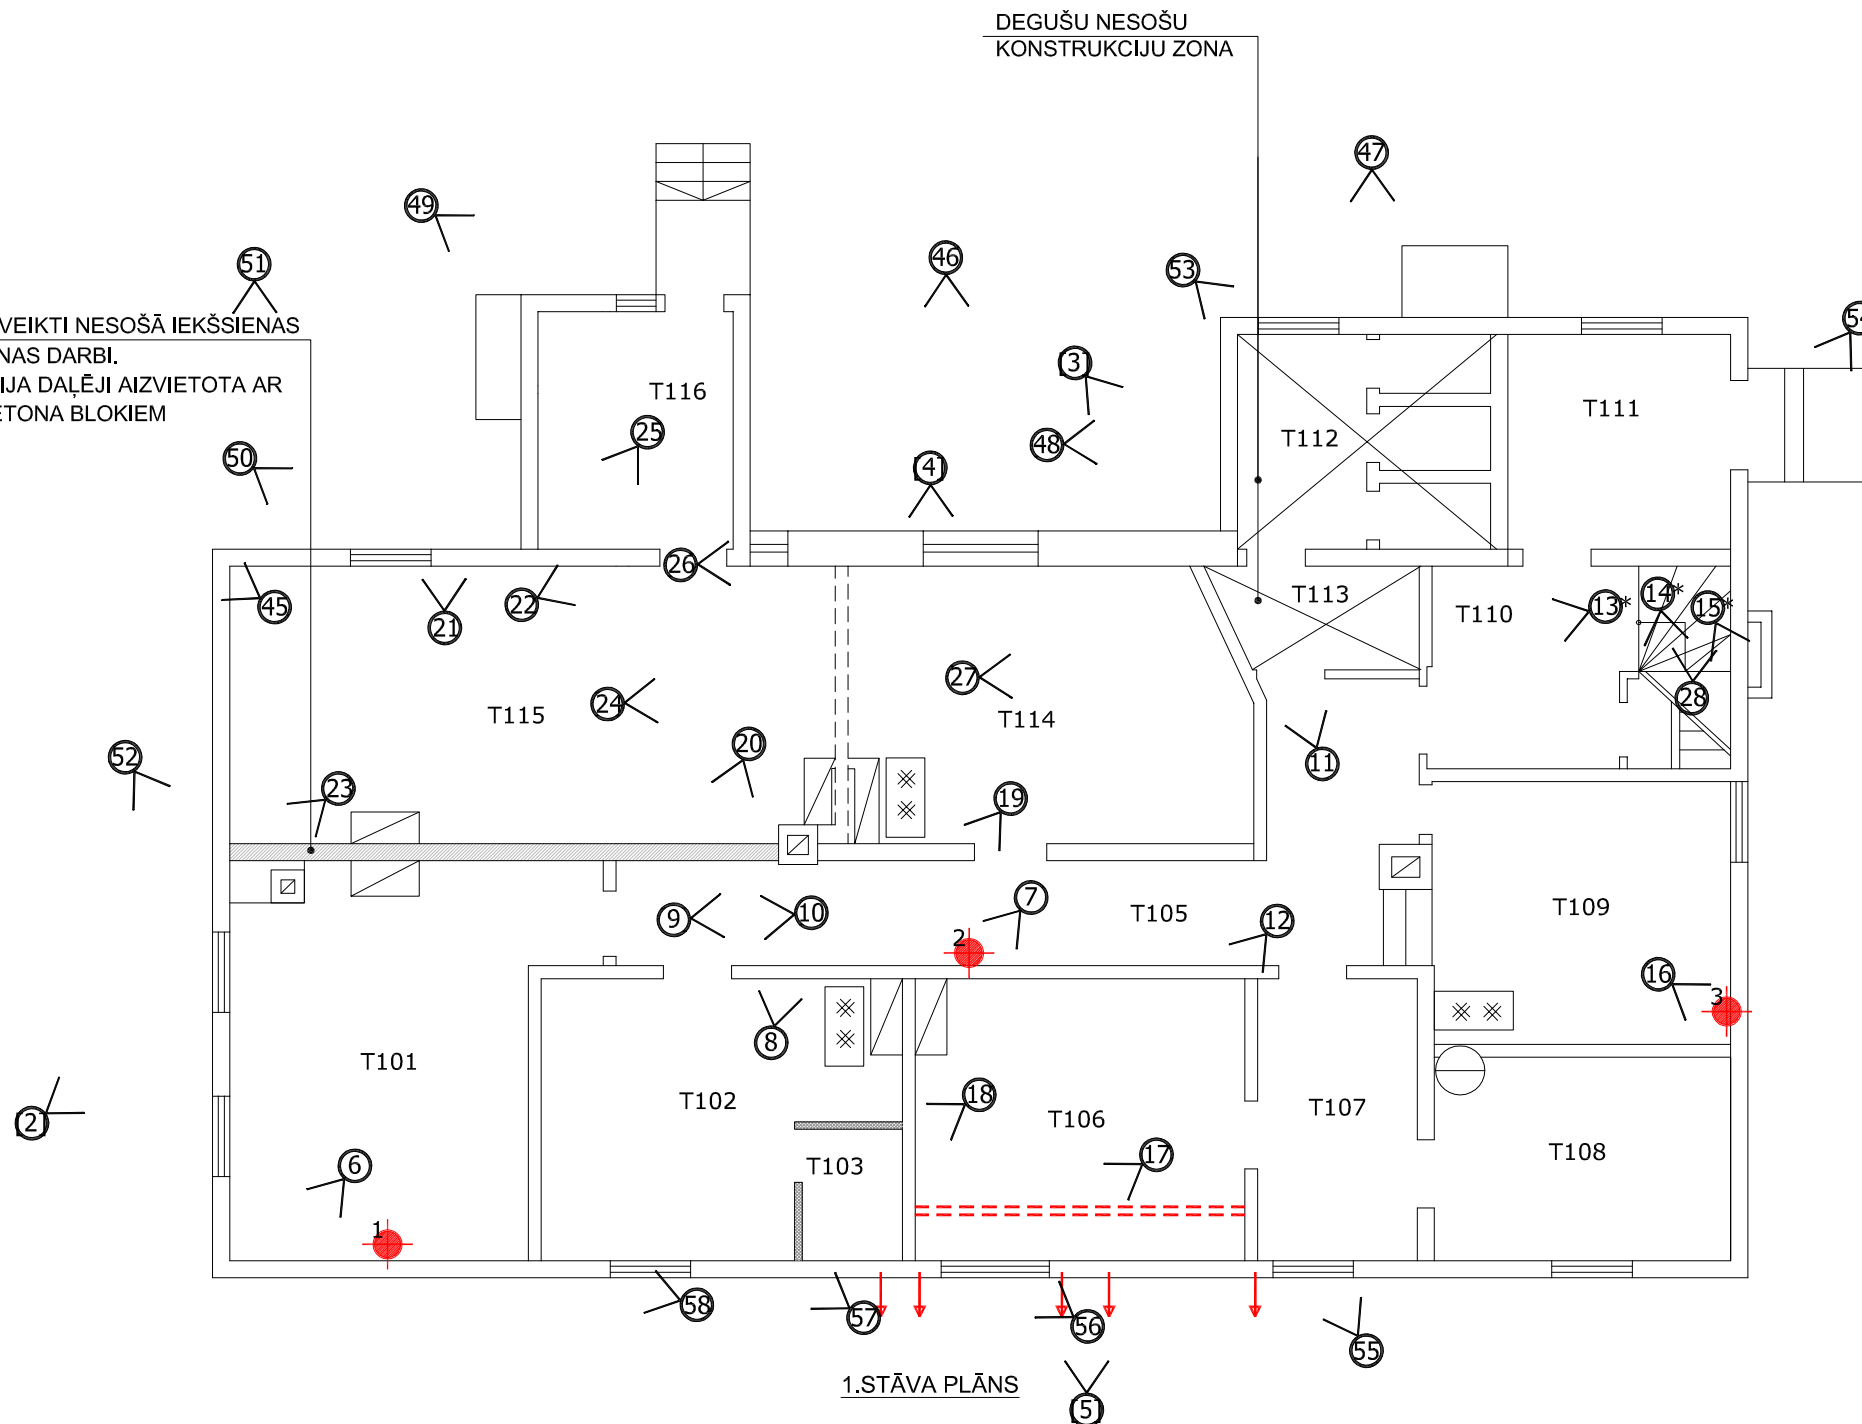
1.STĀVA PLĀNS

SEKUNDĀRI VEIKTI NESOŠĀ IEKŠSIENAS  
PROTEZĒŠANAS DARBI.  
KONSTRUKCIJA DAĻĒJI AIZVIETOTA AR  
KERAMZĪTBETONA BLOKIEM

DEGUŠU NESOŠU  
KONSTRUKCIJU ZONA

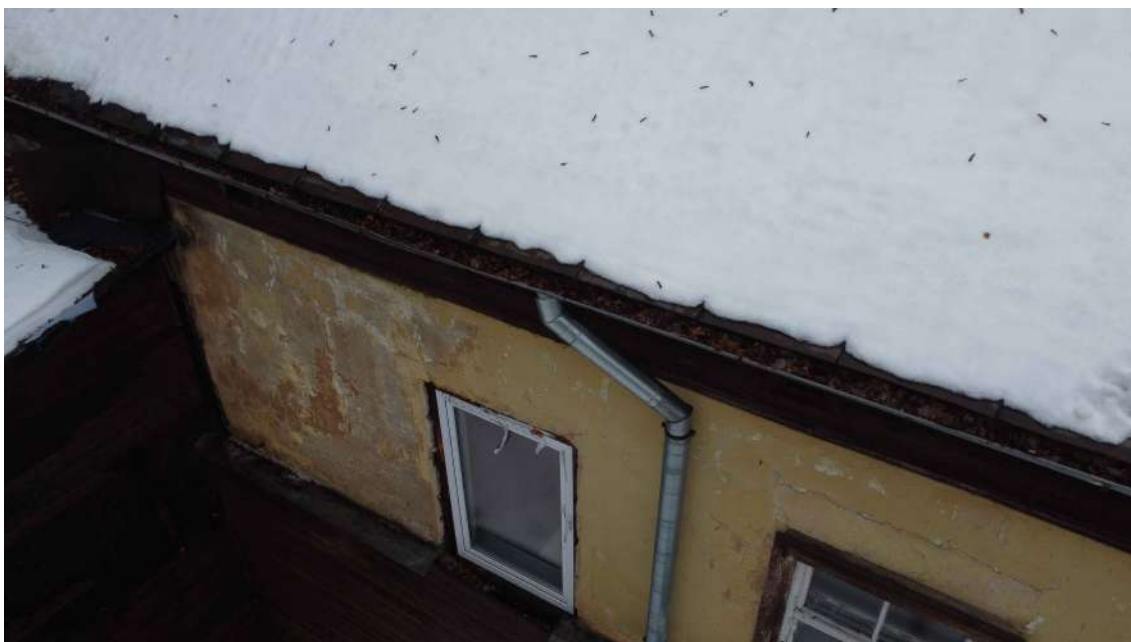
3.fotoattēls  
Aizsērējušas iekšpagalma teknes.

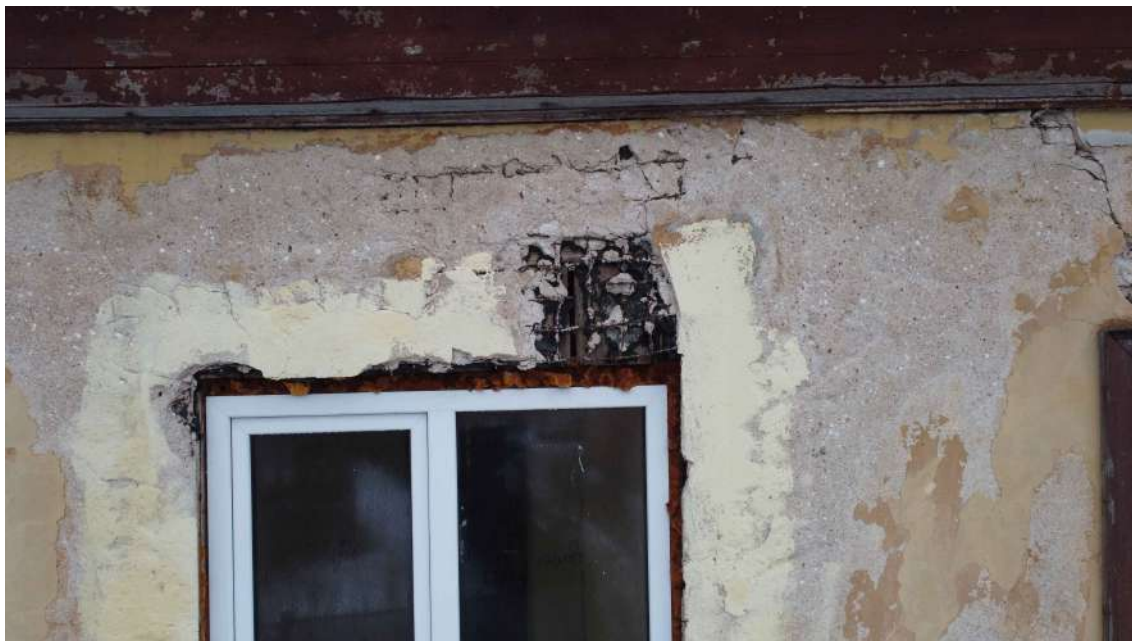
5.fotoattēls  
Fasādes apmetuma un metāla sieta bojājumi.

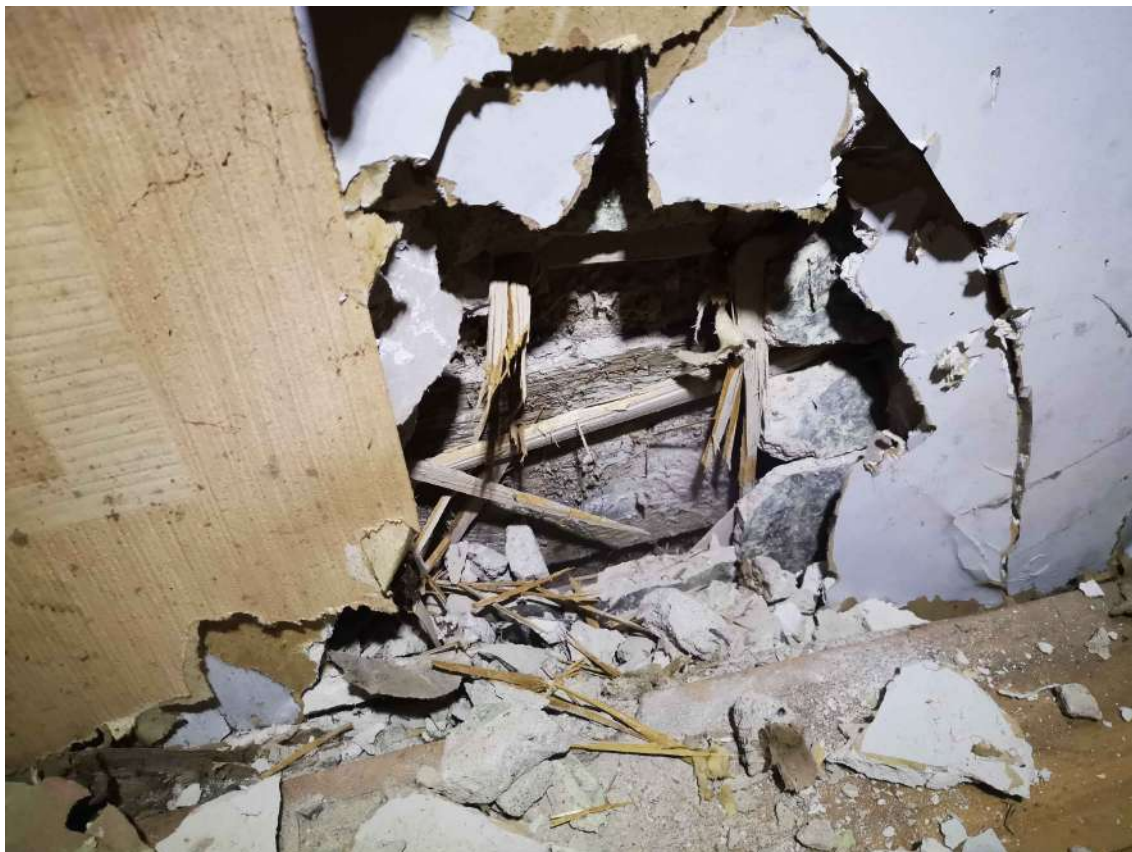
7.fotoattēls  
Nesošo ārsienu atsegumi.

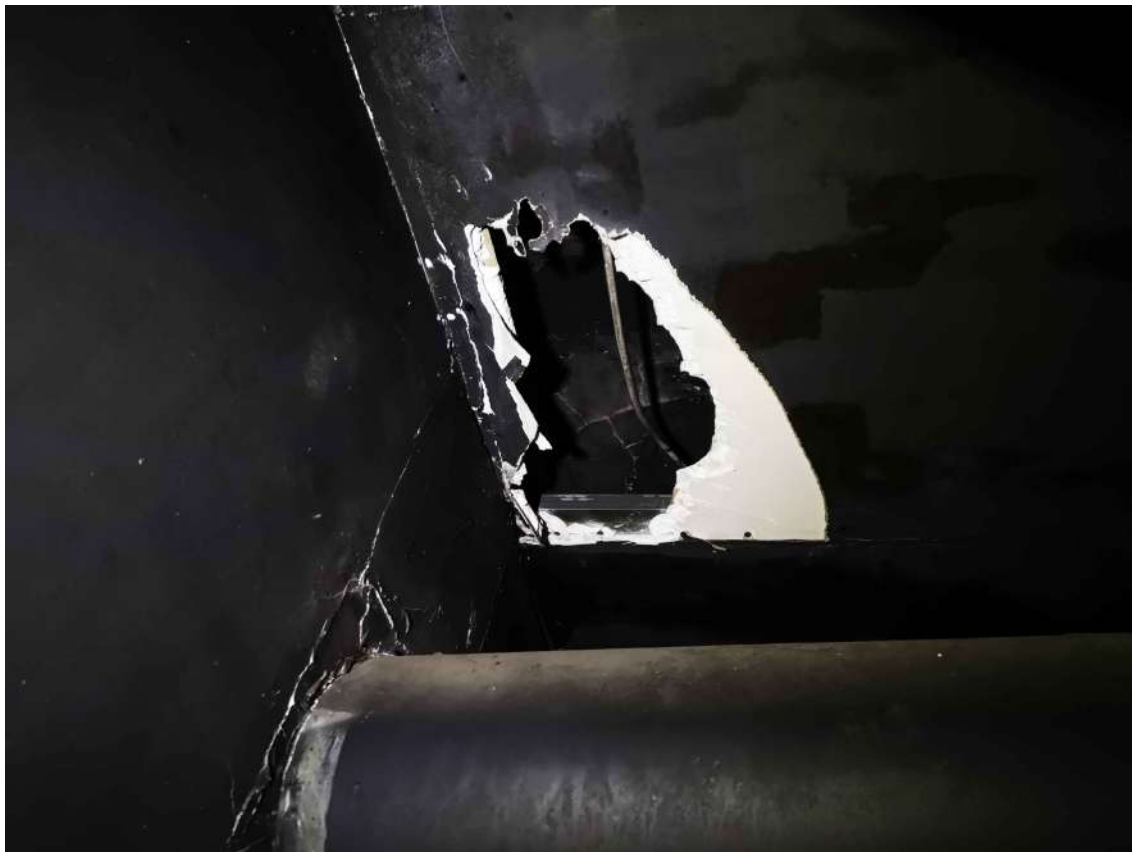
9.fotoattēls

| Esošās konstrukcijas nav apstrādātas ar ugunsdrošu materiālu vai ugunsdrošu krāsojumu. Ēkas daļā nevienā telpā nav izbūvēti dūmu detektori vai novietoti ugunsdzēsamie līdzekļi. Piebūvēs un daļā no 1 un 2.stāva gaiteniem bijis ugunsgrēks. Tā rezultātā telpu apdare klāta ar sodrējiem un nesošie koka elementi pārklāti ar apogļojuma kārtu. Jāatzīmē, ka ēka netiek ekspluatēta. | | |

Lokāli izdegusi 1.stāva gaitēņa telpa. Griestu ģipškartona konstrukcija.

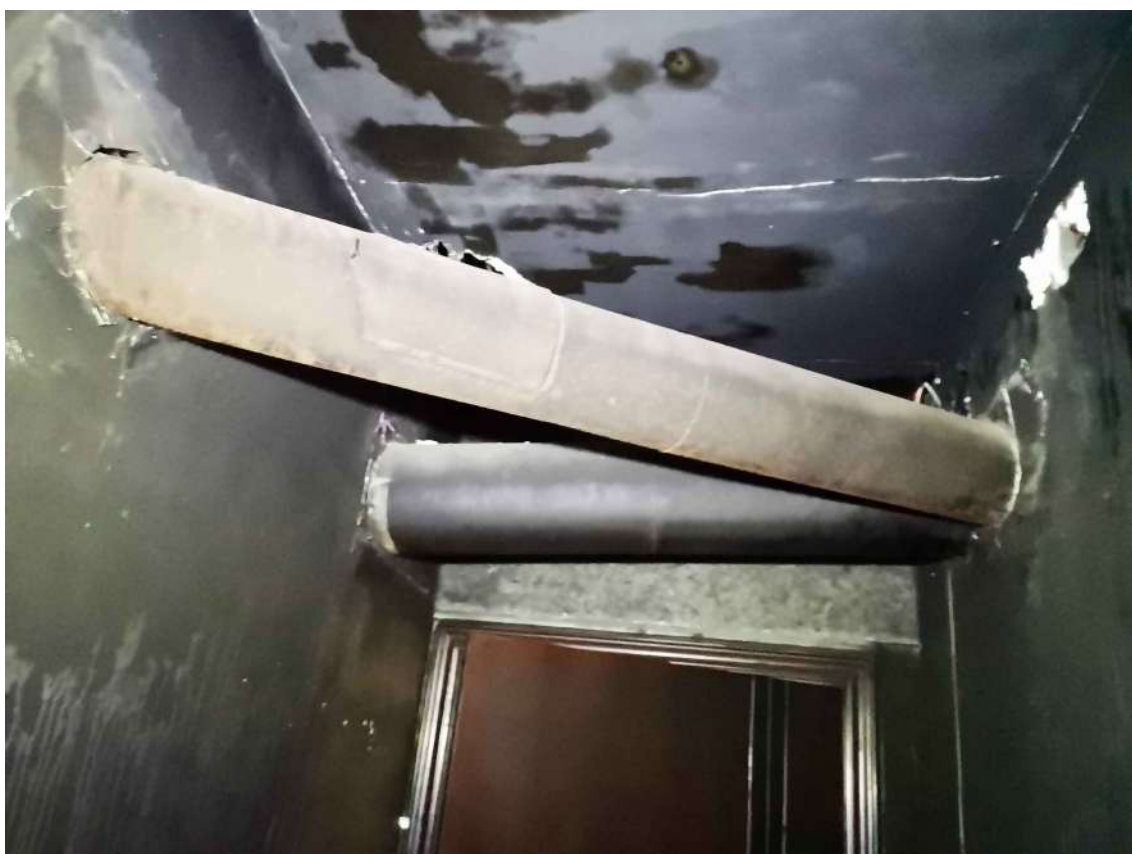
10.fotoattēls

Lokāli izdegusi 1.stāva gaitēņa telpa. Dūmvadu savienojumu mezgli.

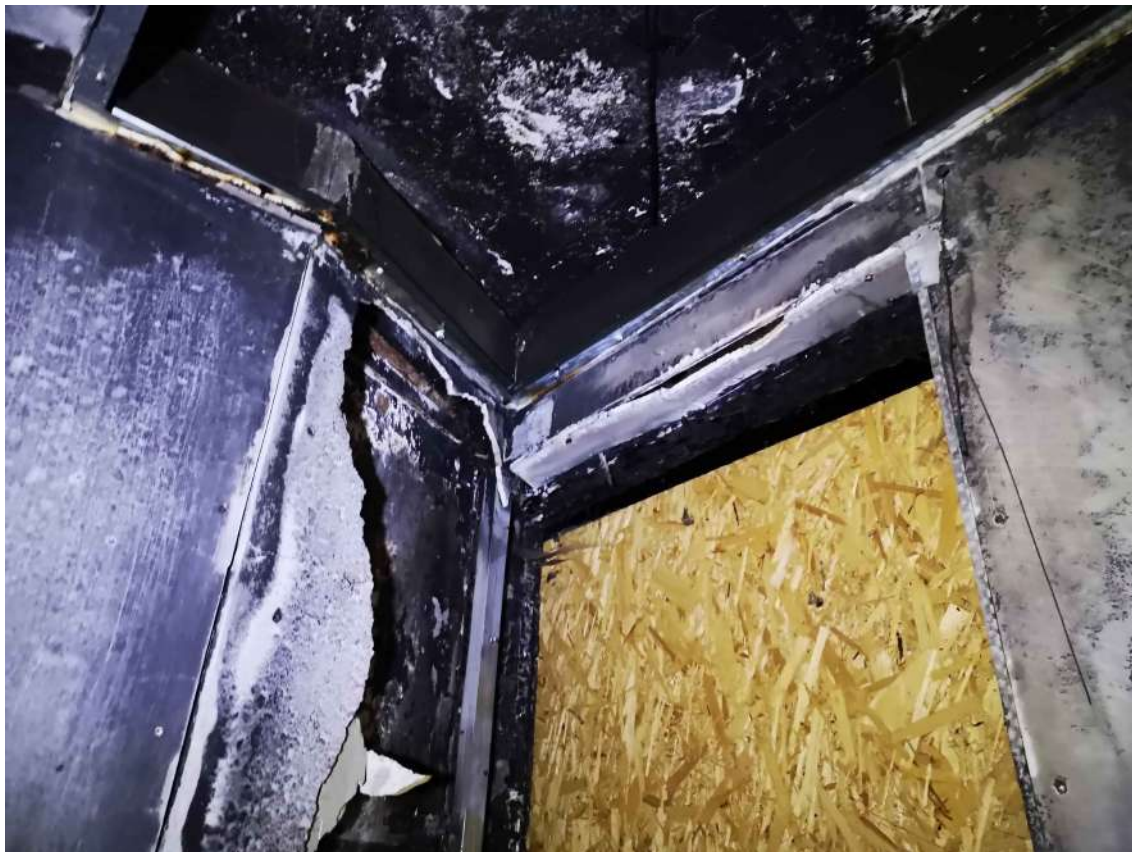
11.fotoattēls  
Izdegušas un noslēgtas telpas.

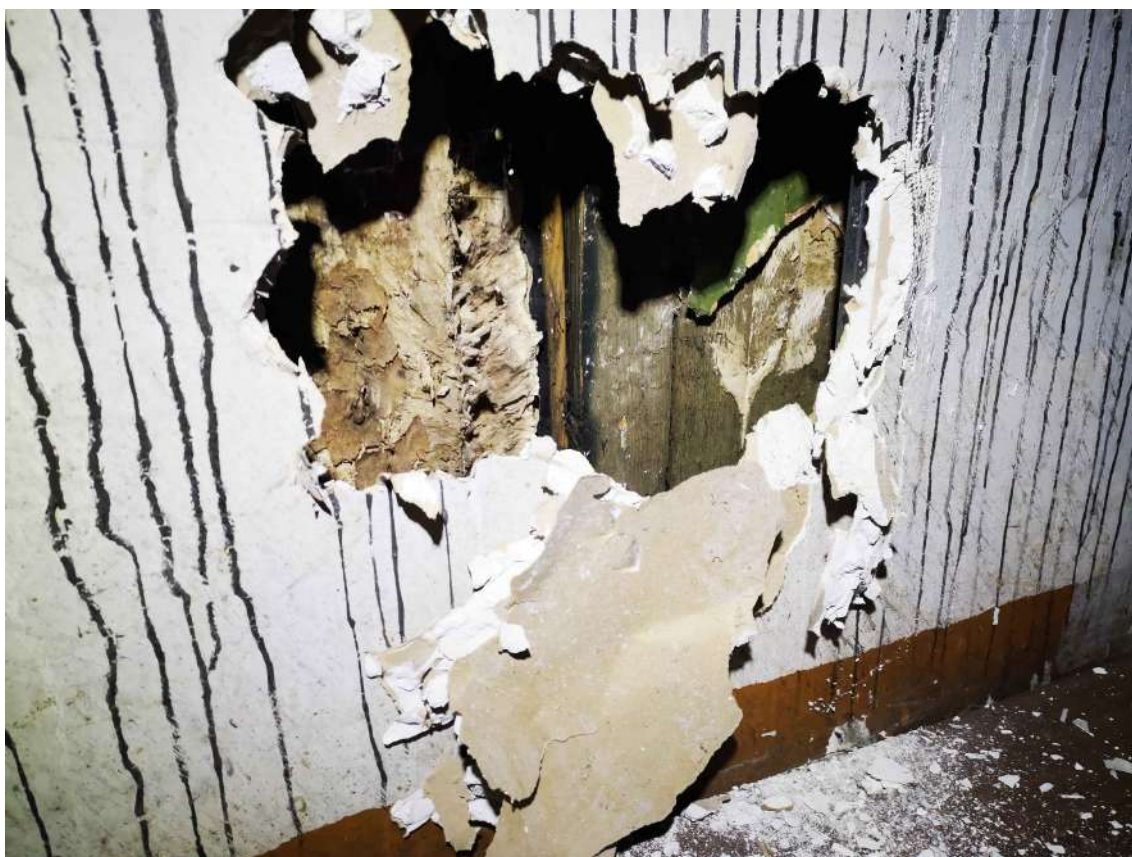
12.fotoattēls  
Nesošo starpsienu konstrukcijas atsegumi.

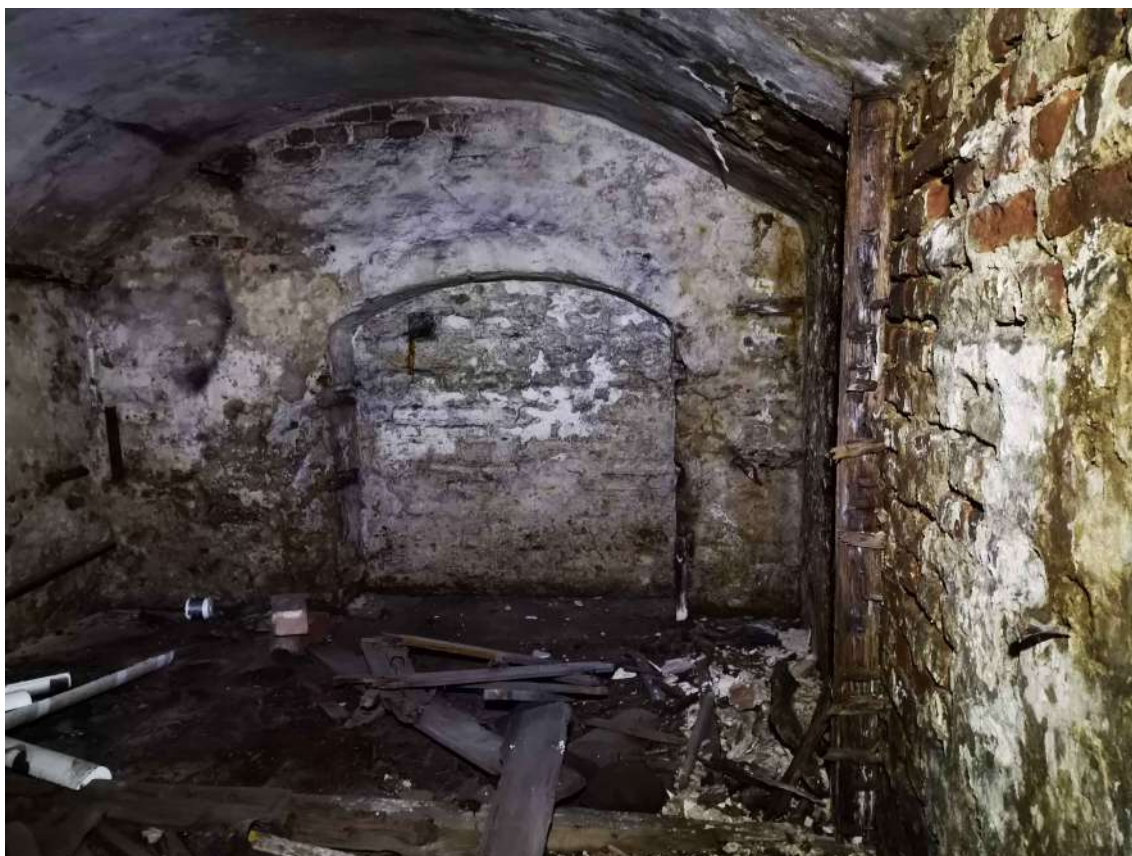
| <p>Pagraba telpa pārsegta ar mucveida māla ķieģeļu velvi, kas apmesta ar kaļķu javu. Mitruma ietekmē erodējies un atdalījies apmetums. Vietām erodējušas velves mūrējuma šuves.</p> <p>1.stāva telpas pārsegta ar divos laidumos (4m un 5m) liktām koka sijām. Atsegumi 1.stāva sijām netika veikti. Griestu apdarē konstatētas siju deformāciju plaisas. Izteiktākās deformācijas konstatētas 1.stāva T102; T106 un T107 telpu pārsegumos. 2.stāvā redzamas izteikti slīpas grīdas. Deformāciju apjoms norāda uz izteikti satrupējušām pārseguma konstrukcijām.</p> <p>2.stāva telpas pārsegta ar 130x230(h)mm koka sijām ar soli 1-1.2m. Siju laidumi 4.5m un 5m. Starp sijām veidota melnās grīdas konstrukcija. Pie siju sāniem naglotas garenlatas 40x75mm uz kurām triniņi klāts nomaļu dēļu (130x40mm) klājs. Virs tā bērts skaidu un izdedžu maisījums. Atseguma vietā trupējušas daļas netika konstatētas. Siju mitruma līmenis 14.8%, kas uzskatāms par pieņemamu līmeni. Vietām konstatēti mazliet trupējuši pārseguma siju gali.</p> <p>Kopējais ēkas pārseguma tehniskais stāvoklis vērtējams kā neapmierinošs – pirmsavārijas.</p> | | |

13.fotoattēls  
Erodējušas pagraba sienu un pārseguma mūra virsmas.

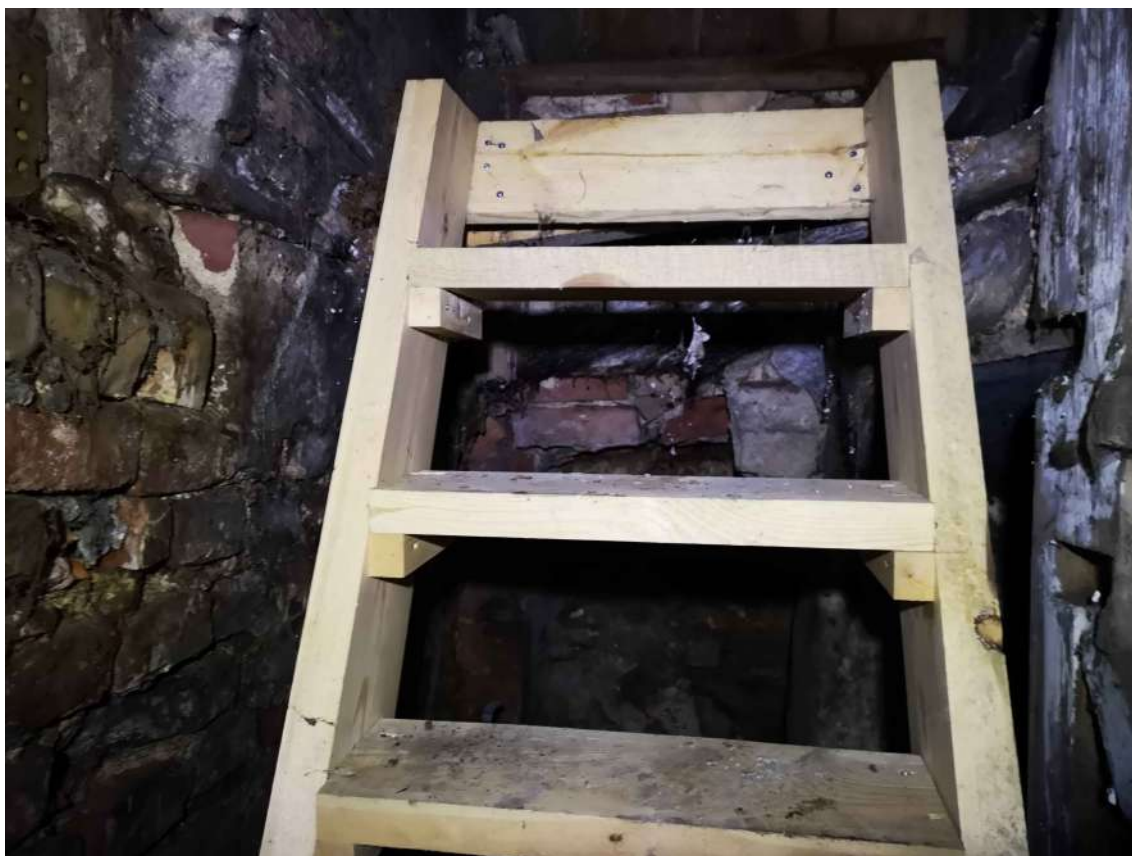
| Sākotnējās pagraba kāpnes satrupējušas. Tā vietā izbūvētas ēvelētas vienlaidu koka kāpnes bez pretpakāpieniem. Tā konstrukcijas veido sānu vaigi 150x40mm pie kuru iekšējām virsmām pieskrūvētas latas uz kurām stiprināti koka pakāpieni (150x40mm). Uz 2.stāvu un bēniņiem izbūvētas koka kāpnes ar vītņveida pagriezieniem. To konstrukciju veido 180mm augsti un 280mm plati profilēti koka pakāpieni (b40mm) ar koka pretpakāpieniem. Pakāpieni stiprināti vaigu (100x300mm) sānos. Attālums starp vaigiem 1020mm. Uz sānu vaigiem stiprinātas siluētgriezumā veidotas margu dokas un profilēts rokturis(100x70mm). Kāpnēm uz bēniņiem izbūvēti vienkāršāki kvadrātveida margu balustri. Pakāpieniem konstatēti nodilumu bojājumi. 1.stāva grīdas līmenī trupējuši atsevišķi kāpņu balstelementi. Kopējais kāpņu tehniskais stāvoklis vērtējams kā daļēji apmierinošs. | | |

14.fotoattēls  
Sekundāri izbūvētas kāpnes uz pagrabu.

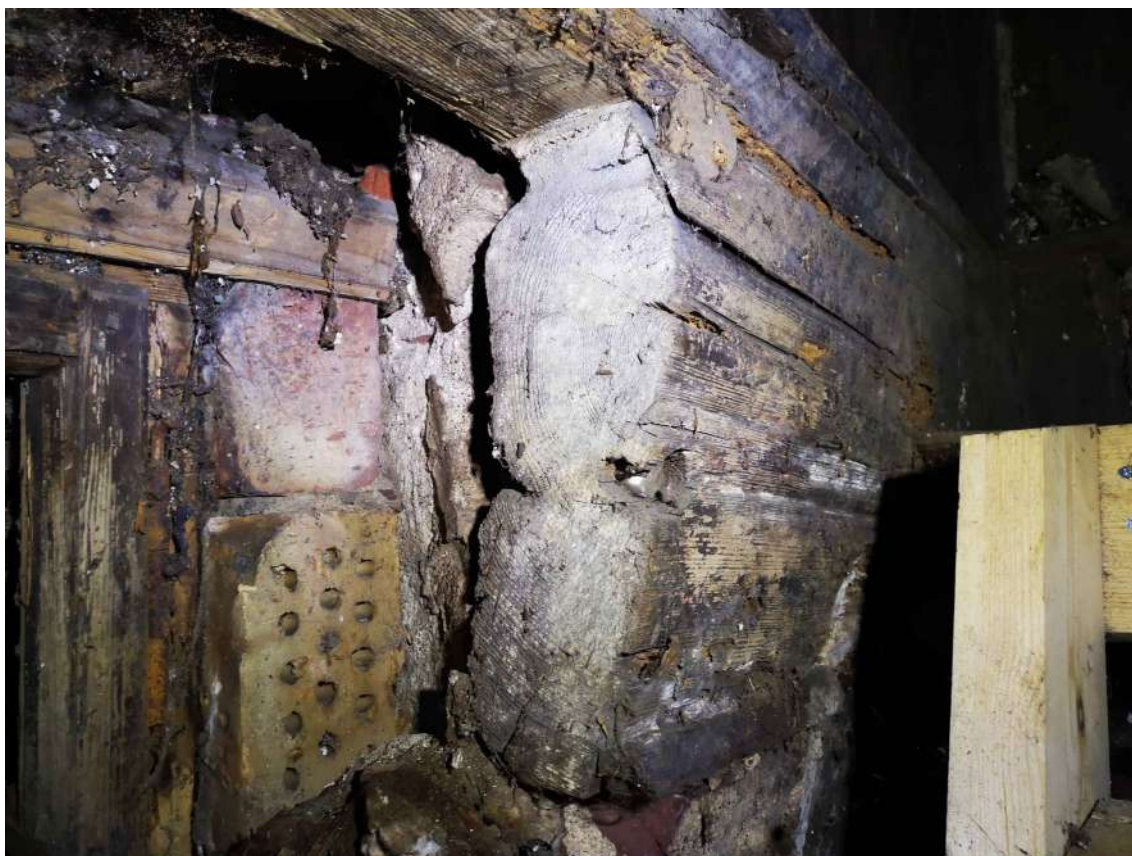
15.fotoattēls  
Apakšējā vainaga ārsienu konstrukcija (trupējusi).

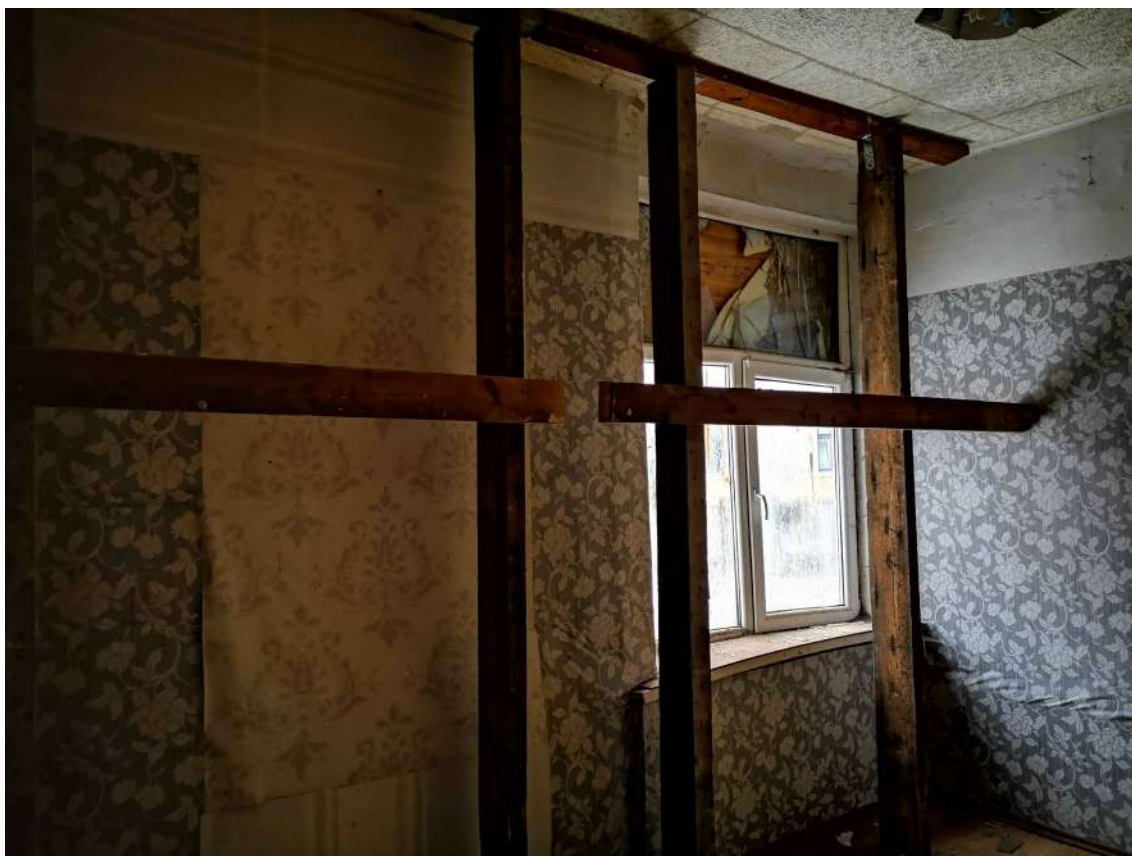
17.fotoattēls  
Lokāli pārbalstīts 1.stāva pārseguma posms.

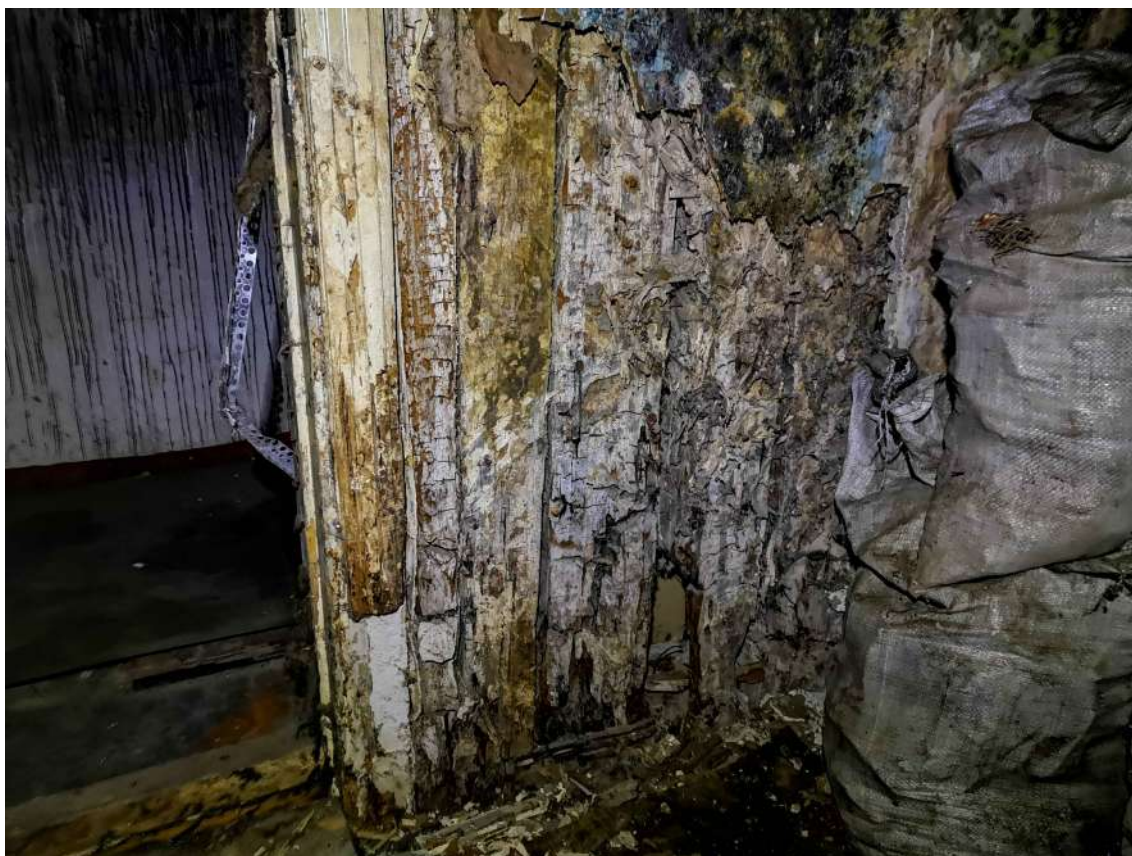
19.fotoattēls  
Pilnībā satrupējis nesošo iekšsienu posms.

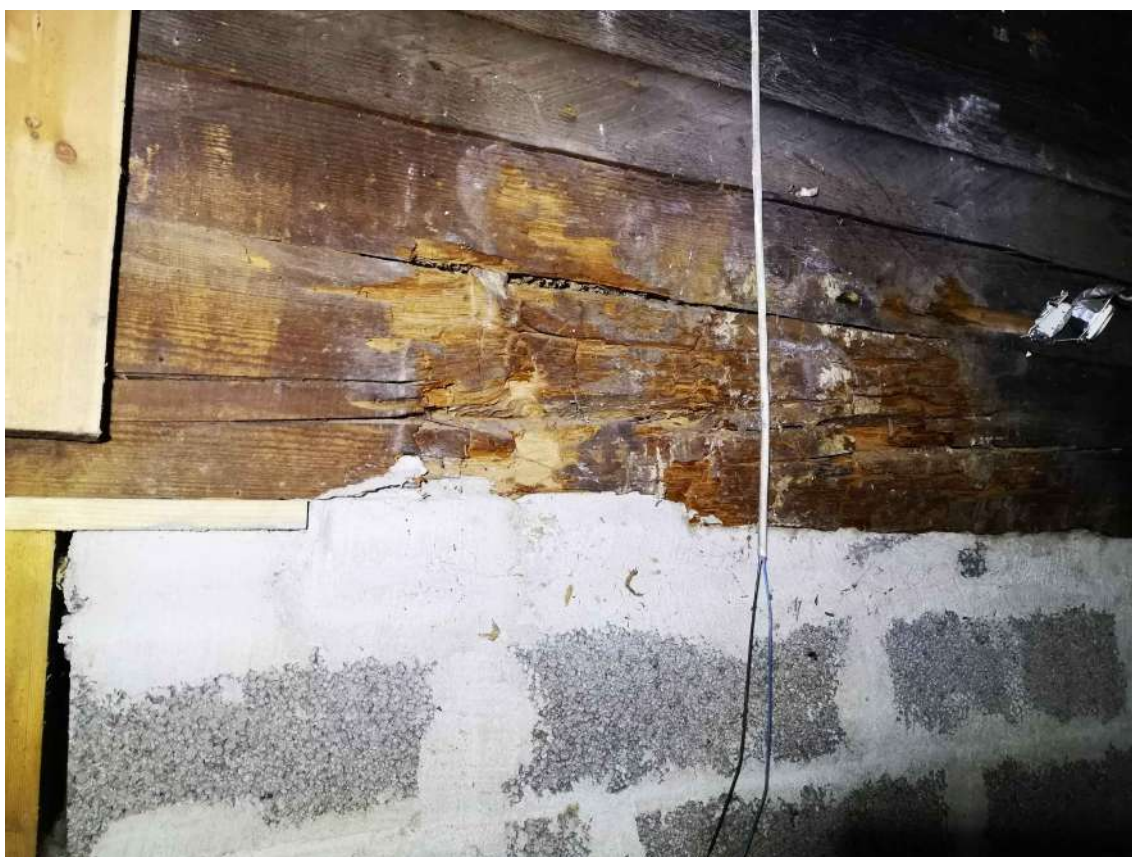
20.fotoattēls  
Lokāli nomainīts nesošās iekšsienas posms.

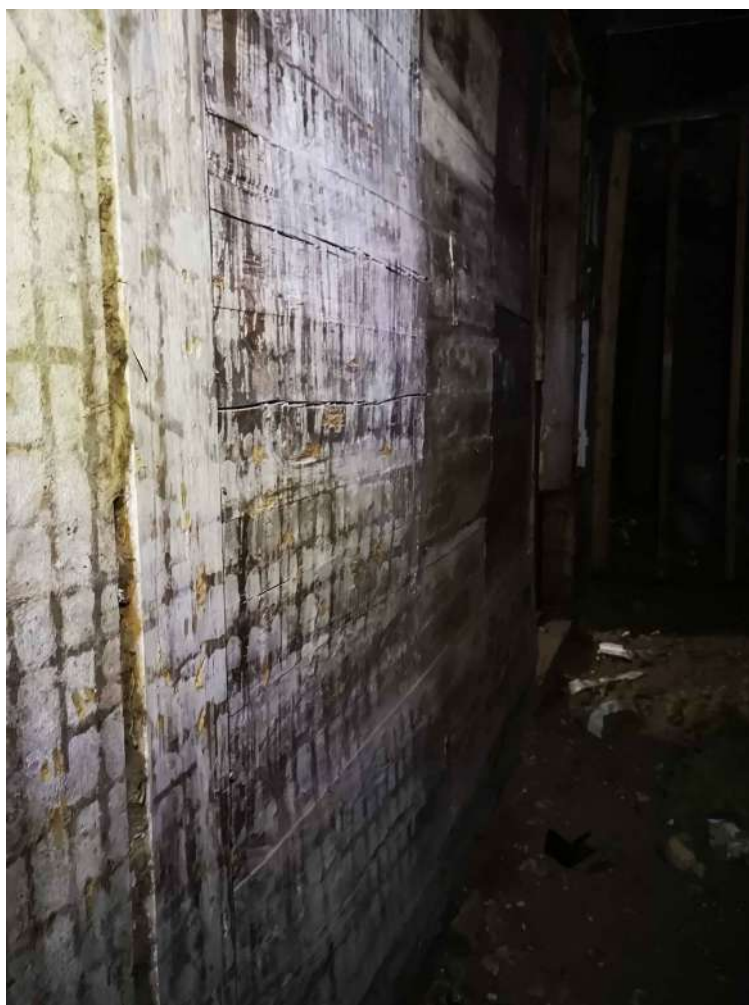
22.fotoattēls

Deformējusies un sašķiebusies nesošā ārsiena.

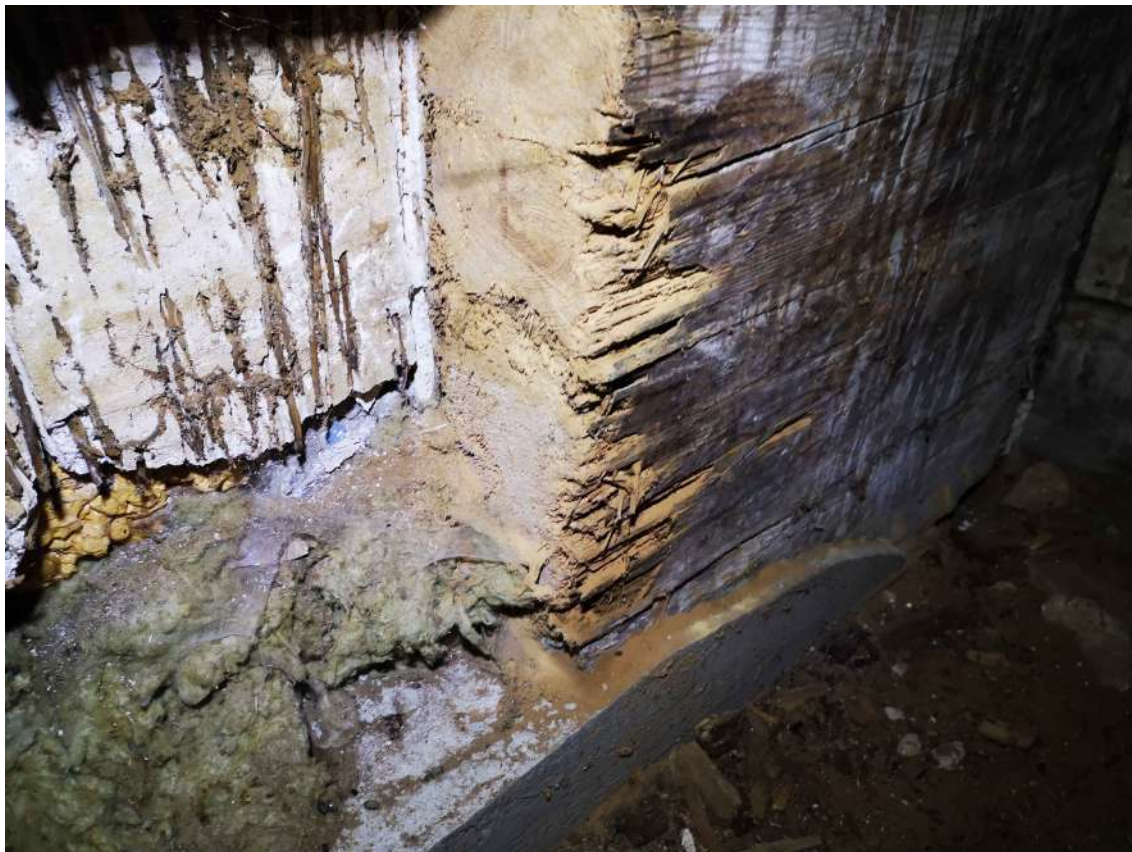
23.fotoattēls  
Lokāli satrupējis nesošās iekšsienas posms.

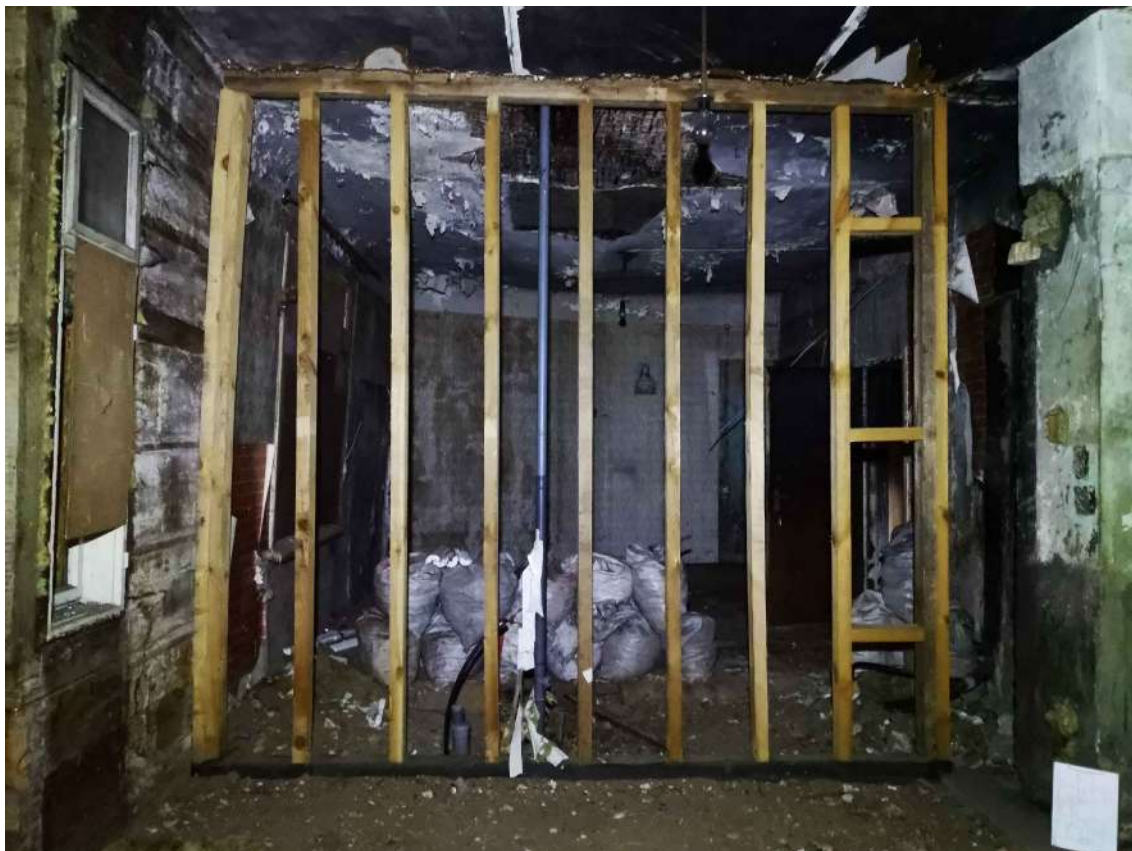
24.fotoattēls  
Pagaidu konstrukcija telpā T114.

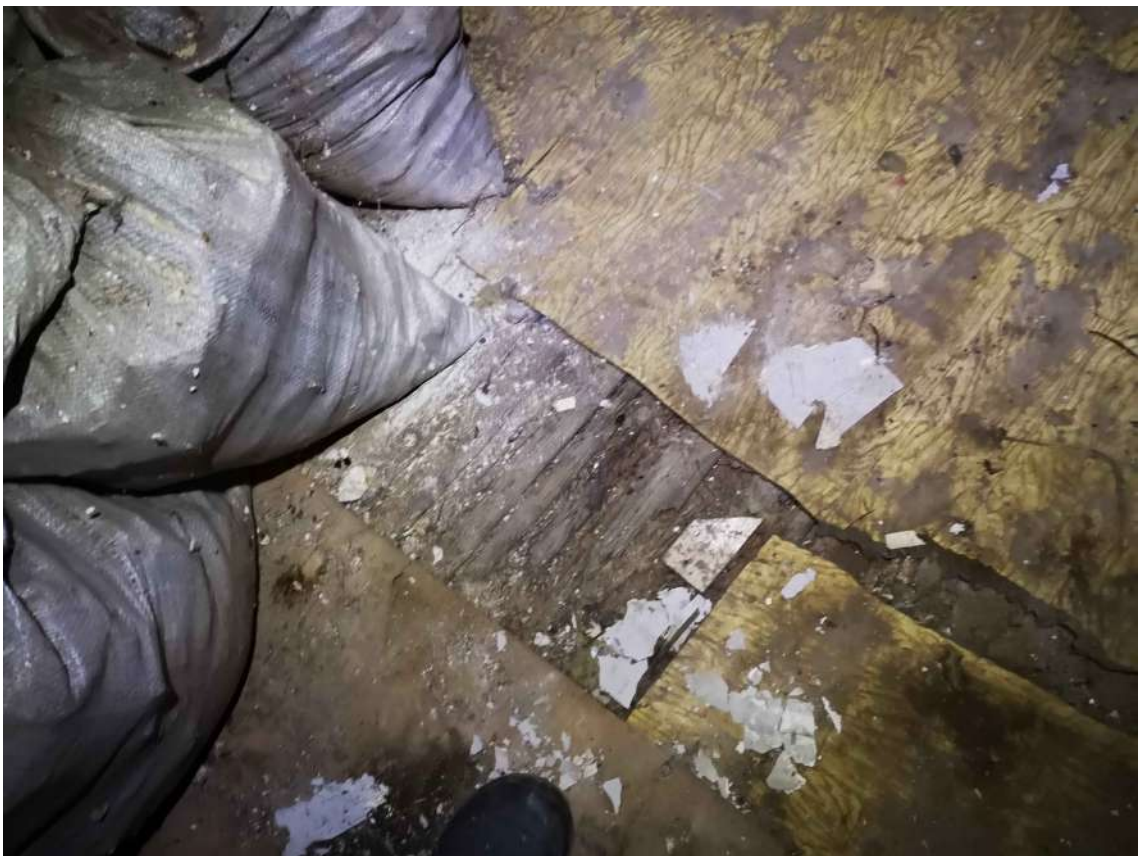
| Pagraba telpas grīdu klāj būvgružu un grunts slānis. 1.stāva grīdas pārsvarā klāj linoleja segums. Zem tā ieklāts saplāksnis vai blīvs dēļu klājs, kas likts uz koka gulšņiem. Vietām gulšņi un grīdas dēļi satrupējuši. 1.stāva telpā T115 grīdas un gulšņu konstrukcija pilnībā izvākta. 2.stāvā gaiteni ieklāti ar blīvu spundētu dēļu klāju. Dzīvojamās telpās ieklāts linolejs. Grīdu kopējais tehniskais stāvoklis vērtējams kā neapmierinošs. | | |

27.fotoattēls  
Satrupējušas 1.stāva grīdas.

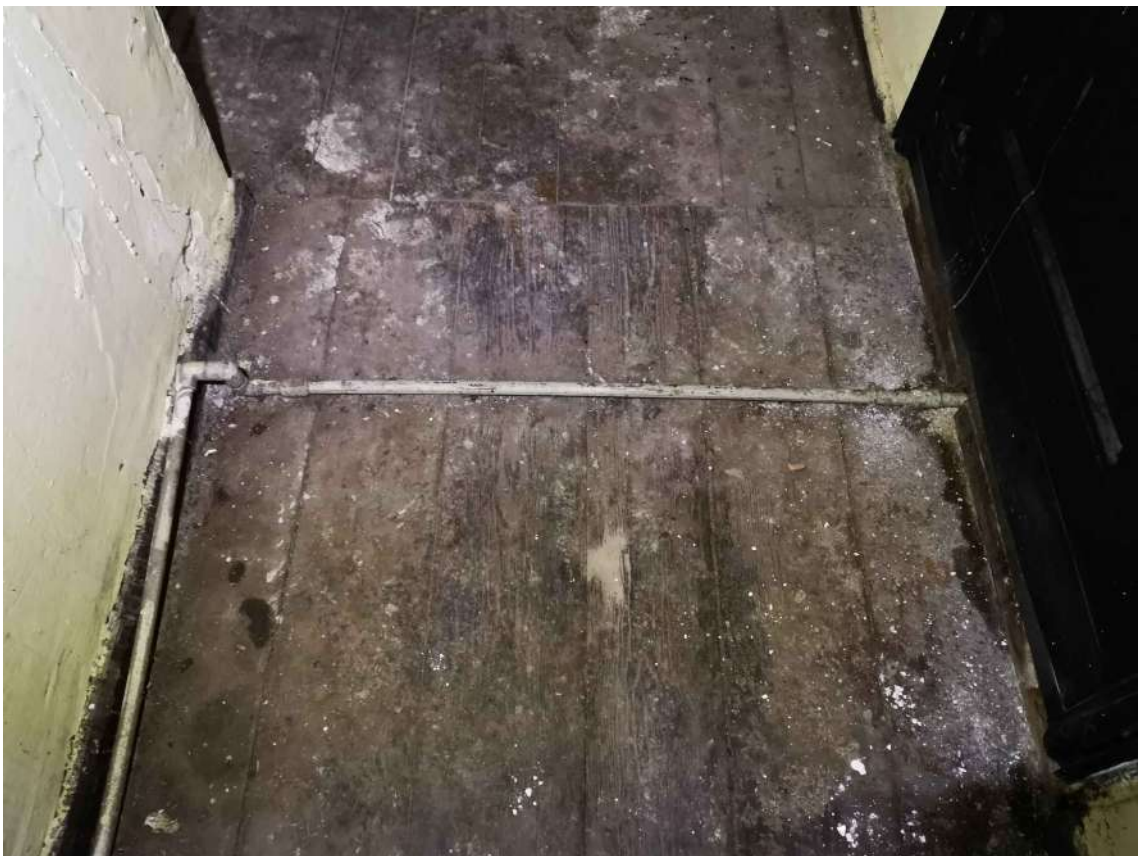
29.fotoattēls  
2.stāva gaitēņa grīdu virsmas bojājumi.

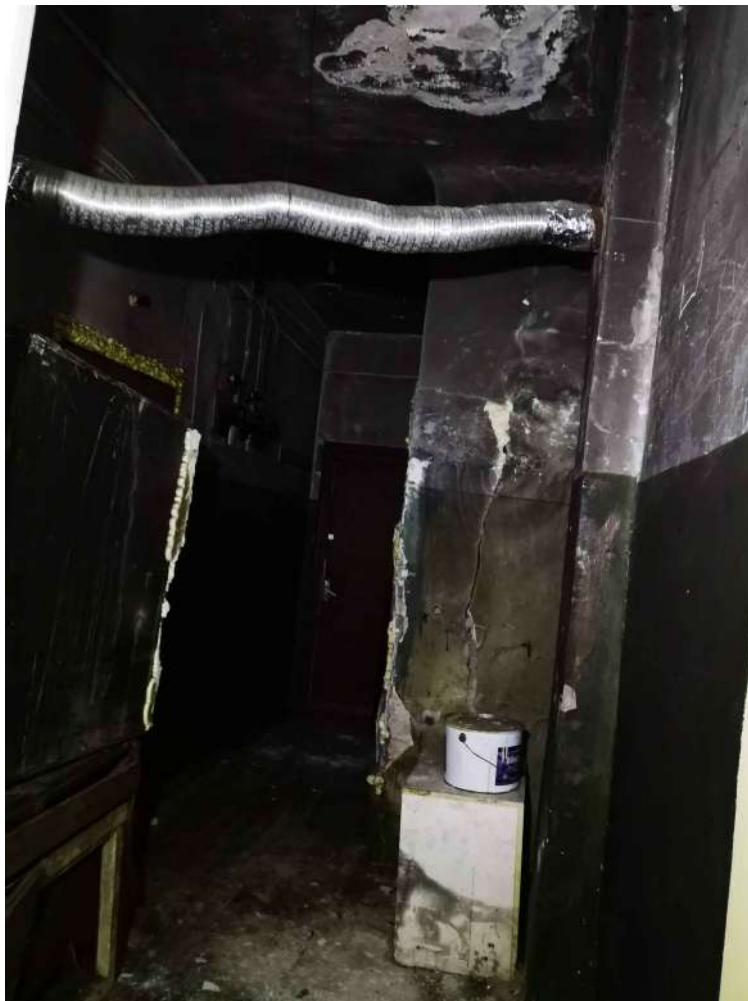
30.fotoattēls  
Lokāli izdegusi 2.stāva gaitēņa zona.

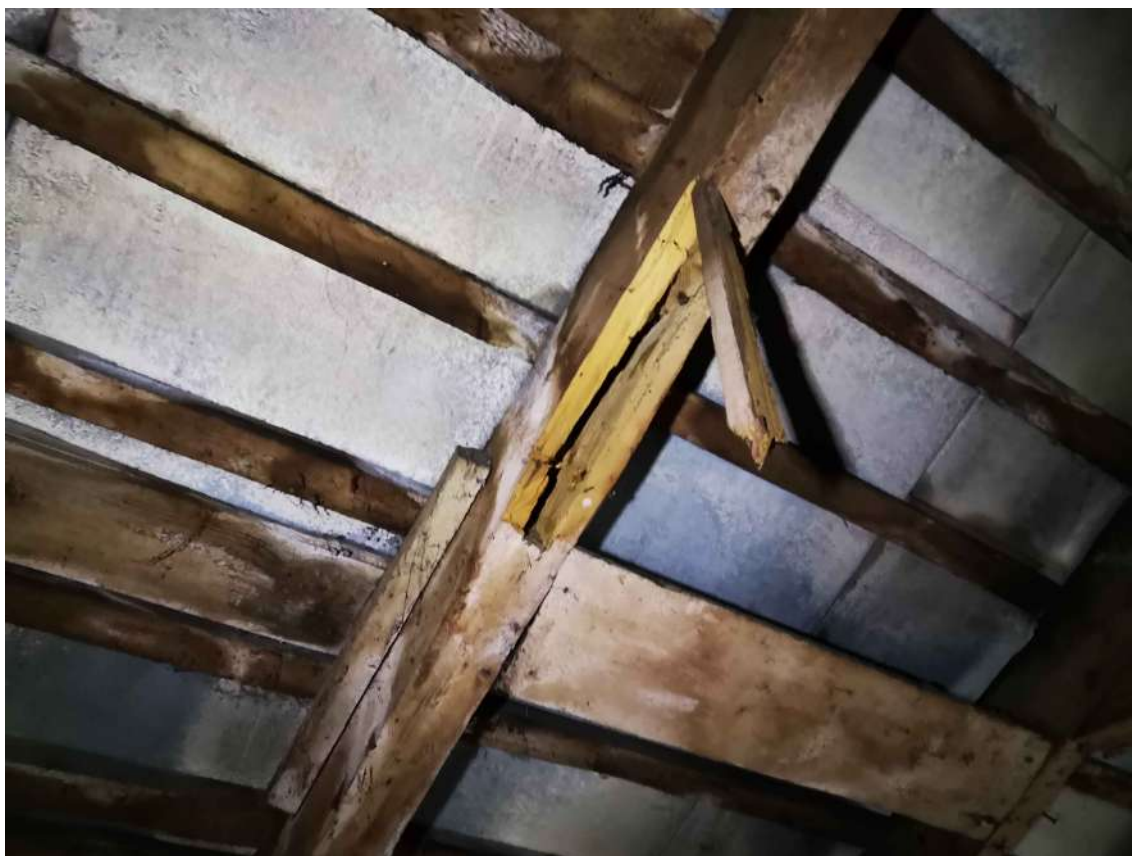
33.fotoattēls  
Lokāli zuduši jumta konstrukcijas elementi.

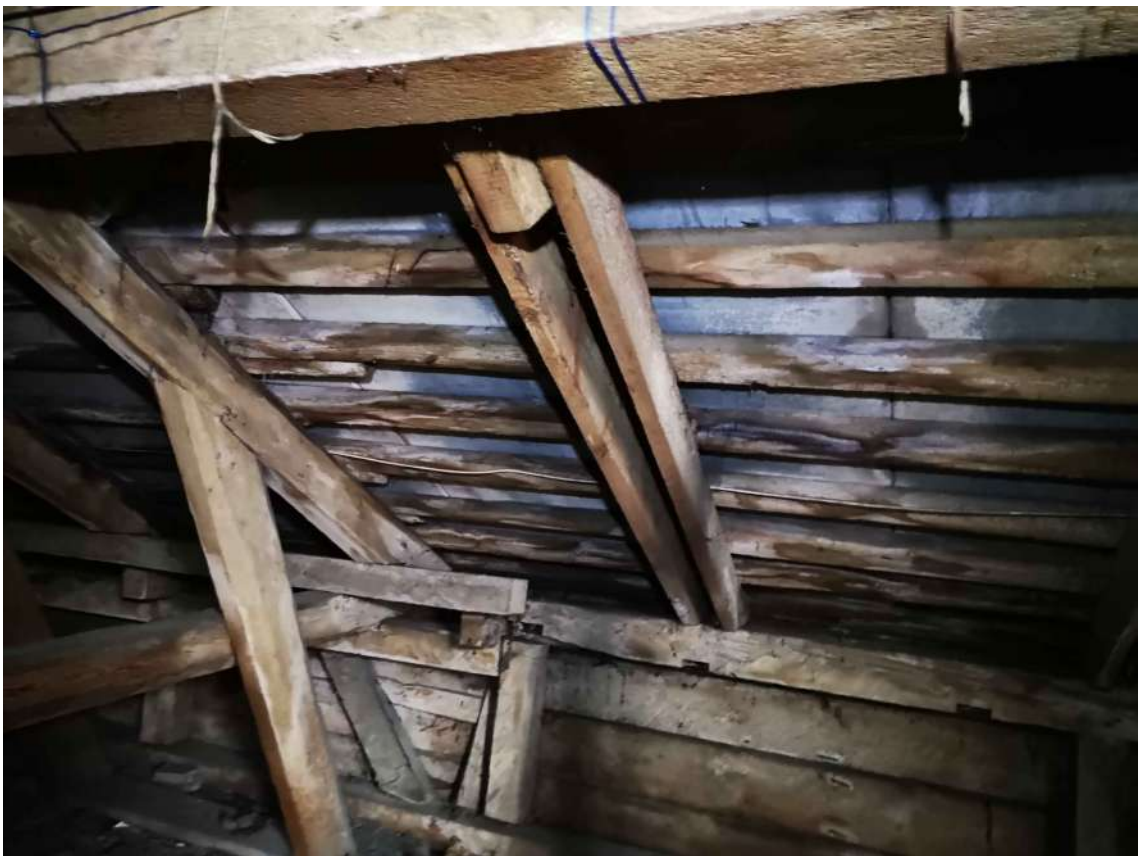
35.fotoattēls  
Lokāli protezēti spāru gali.
