RĪGAS STRADIŅA UNIVERSITĀTE

ĒKA RĪGĀ, DĀRZA IELĀ 1

## TEHNISKĀS APSEKOŠANAS ATZINUMS

TAA – 3JD.2-2/296/2022

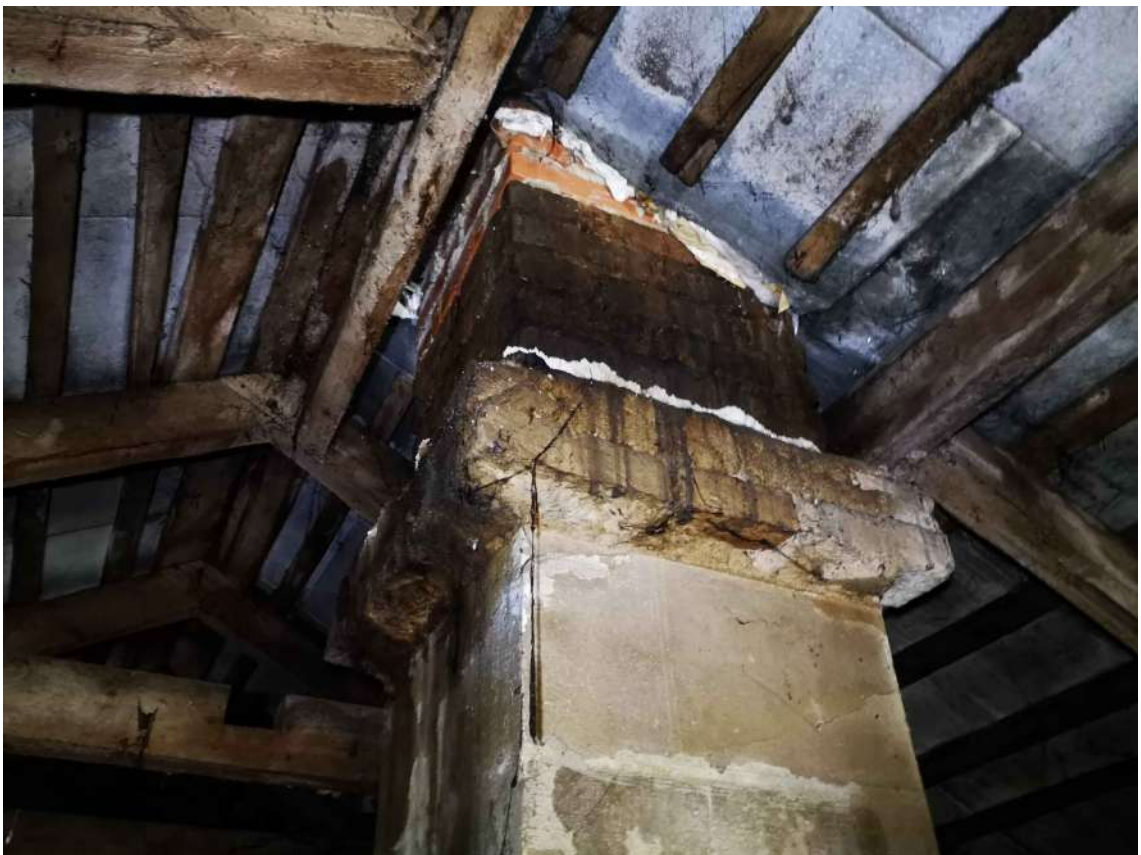
36.fotoattēls  
Neblīvi dūmeņa un jumta seguma savienojuma mezgli.

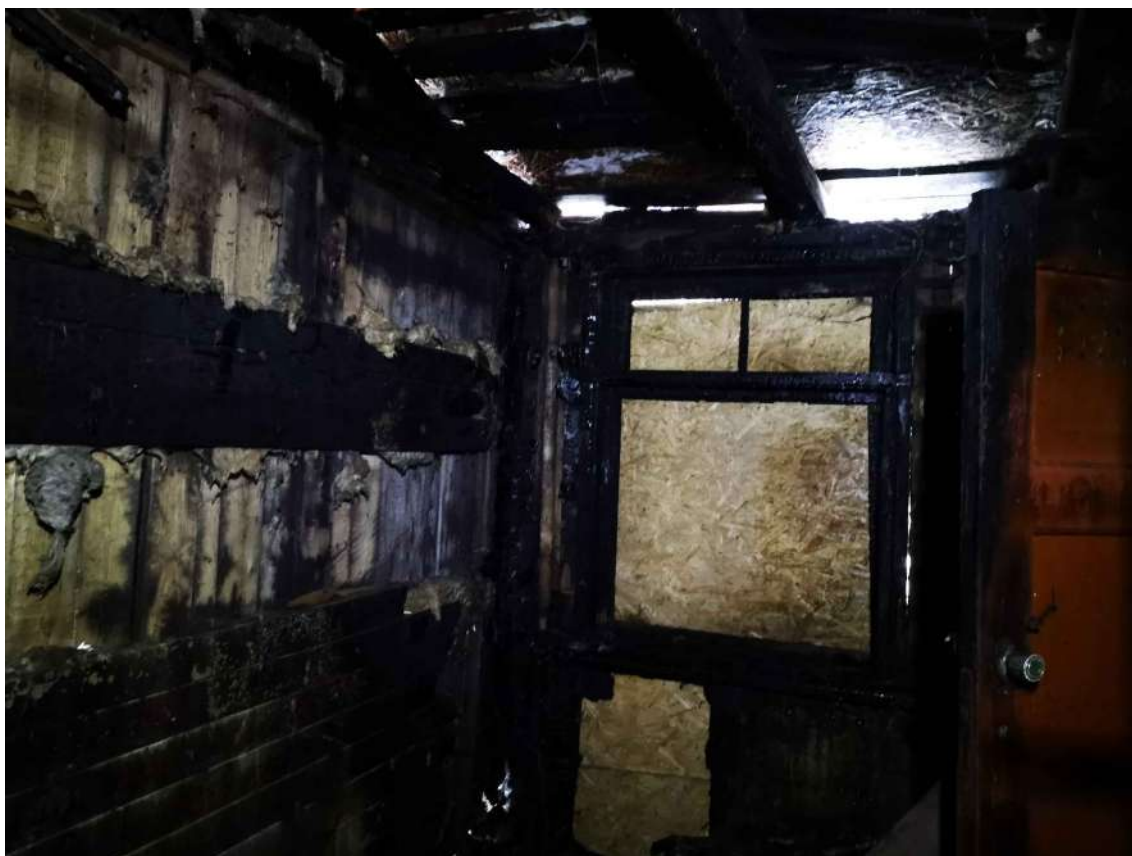
37.fotoattēls  
Pilnībā izdegušas pagalma piebūvju telpas 2.stāvā.

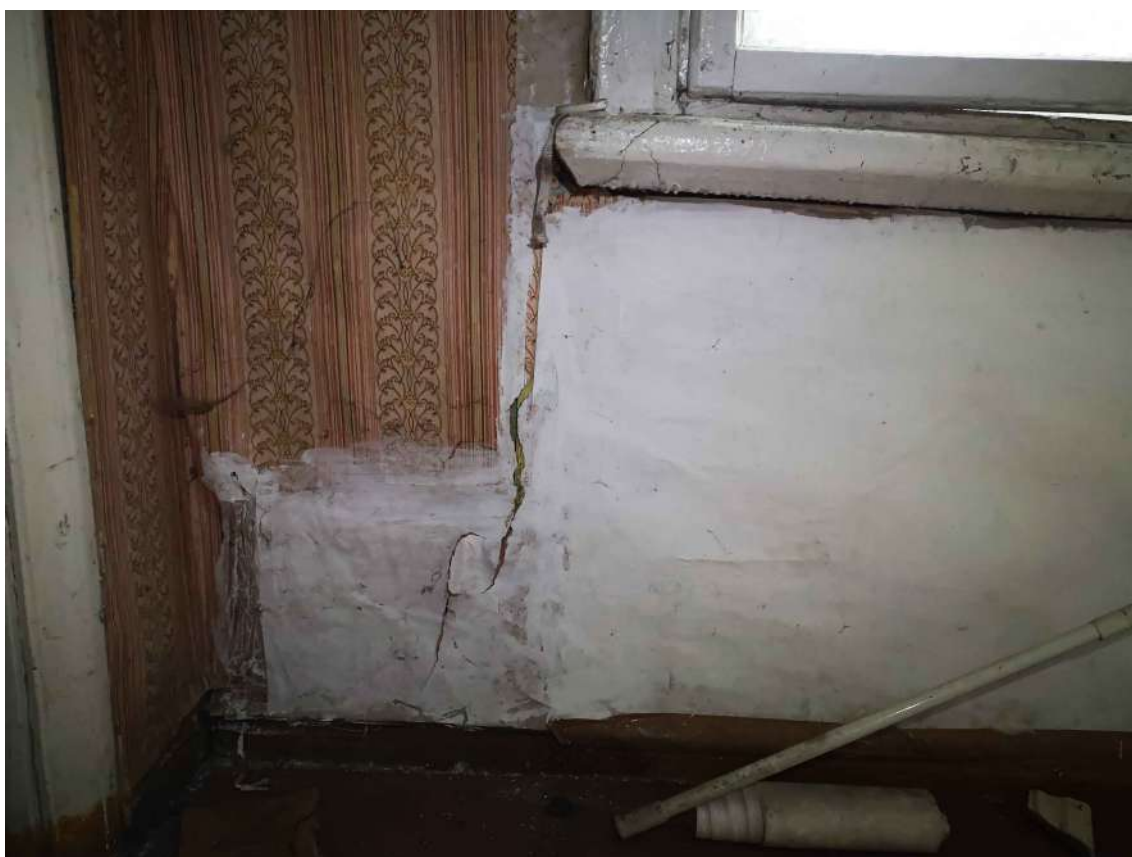
38.fotoattēls  
Deformācijas plaisas 2.stāva Z puses ārsienā.

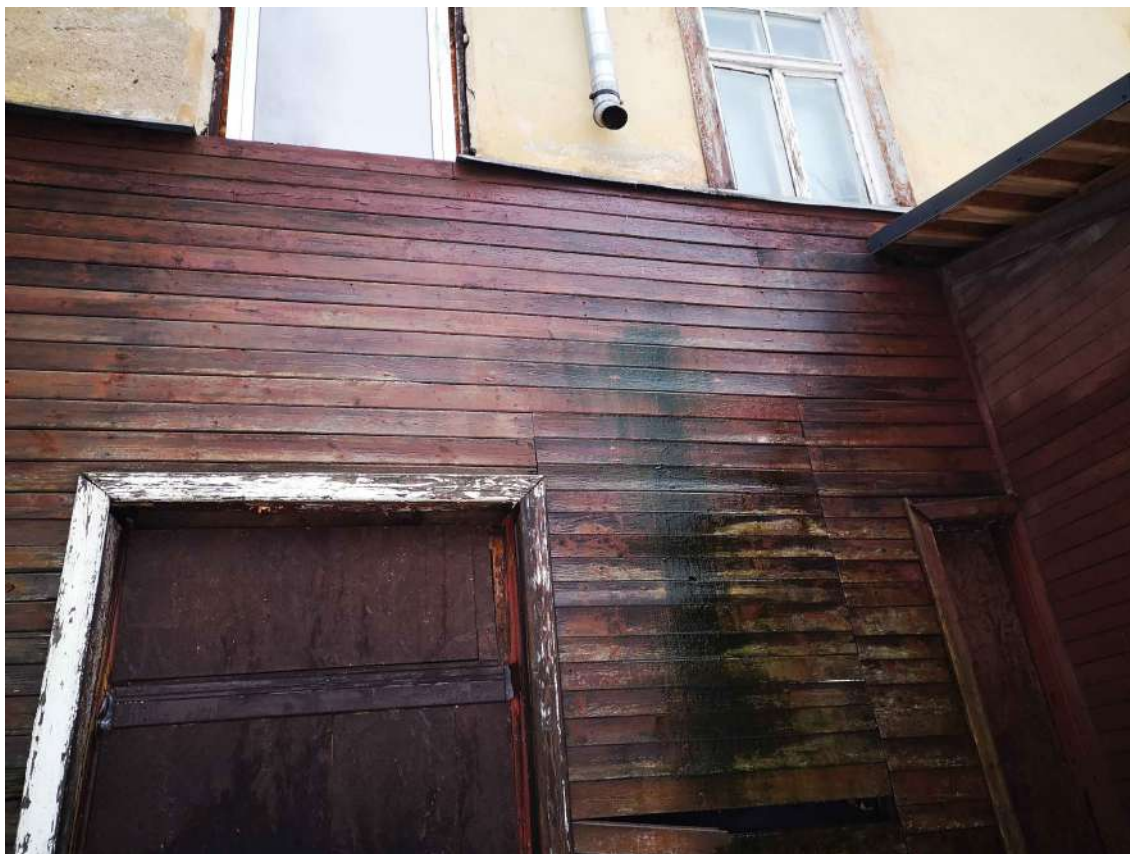
46.fotoattēls  
Mitruma izraisīti fasādes apdares bojājumi.

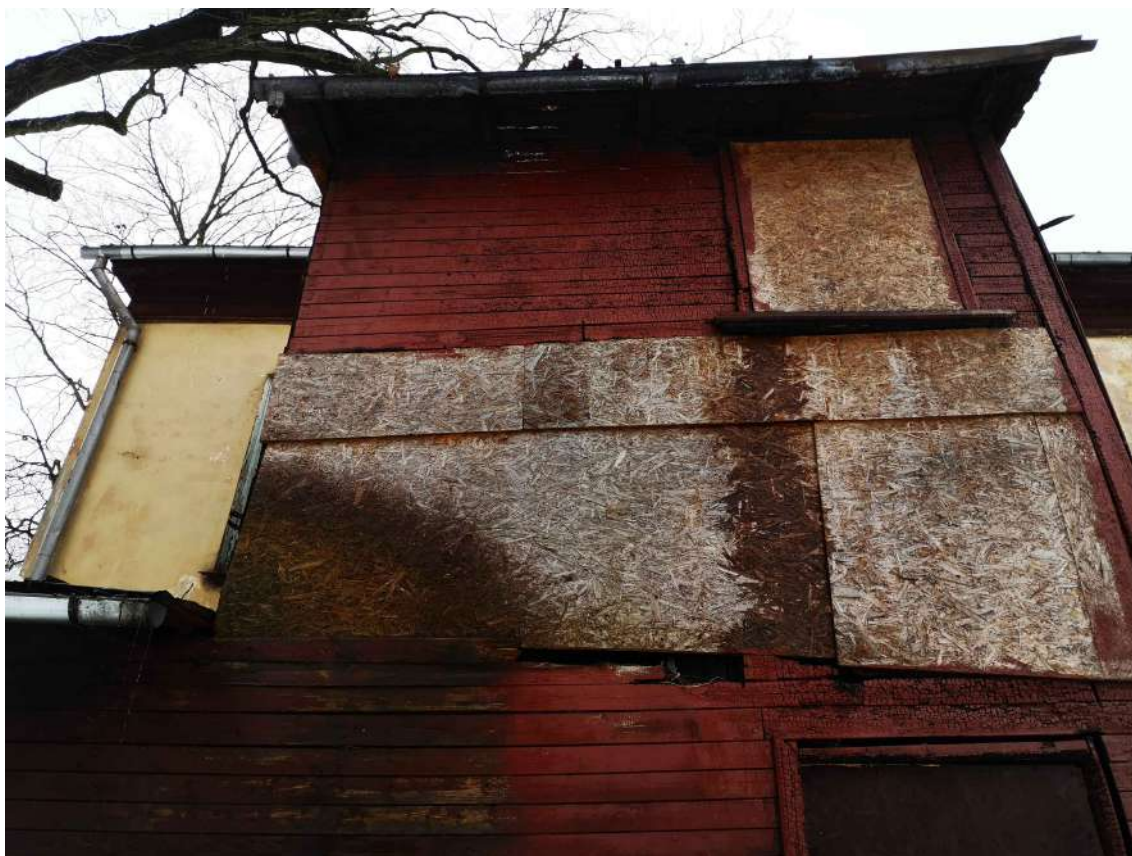
47.fotoattēls  
Uguns bojātas piebūves konstrukcijas.

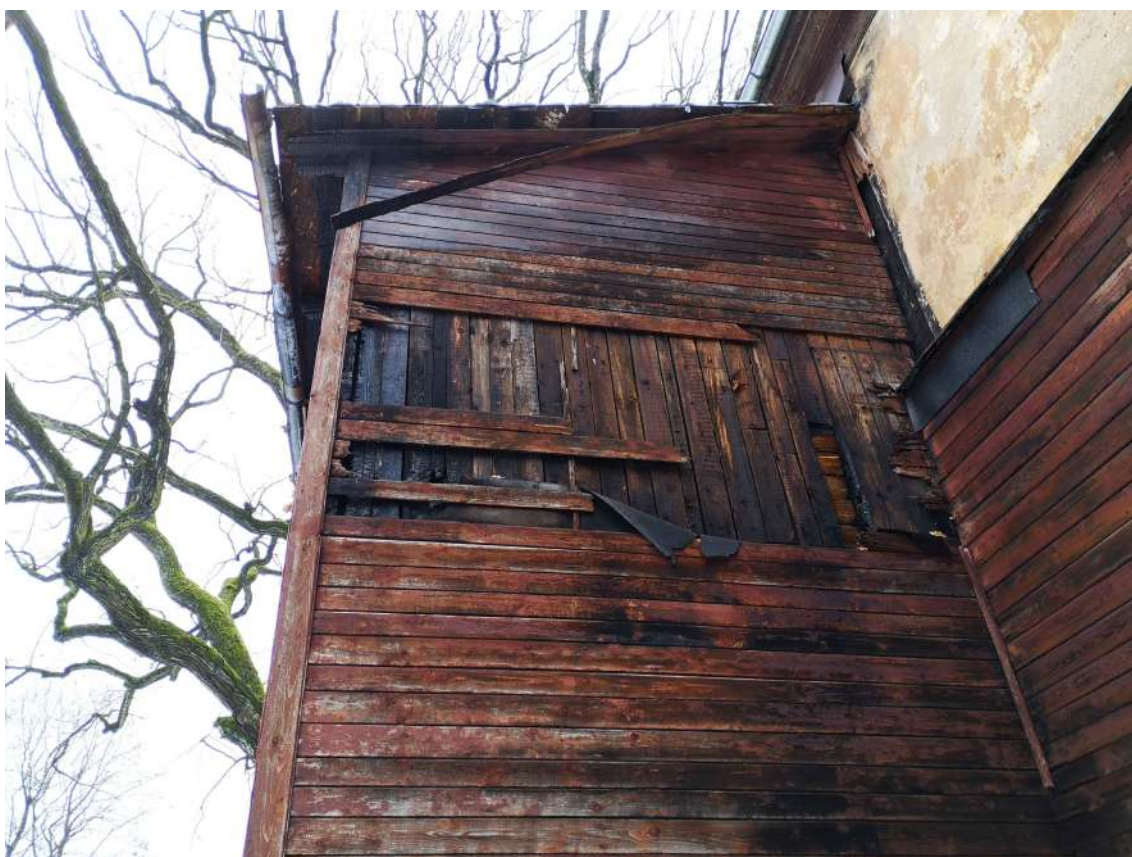
48.fotoattēls  
Satrupējuši un atdalījušies pagalma piebūves apdares elementi.

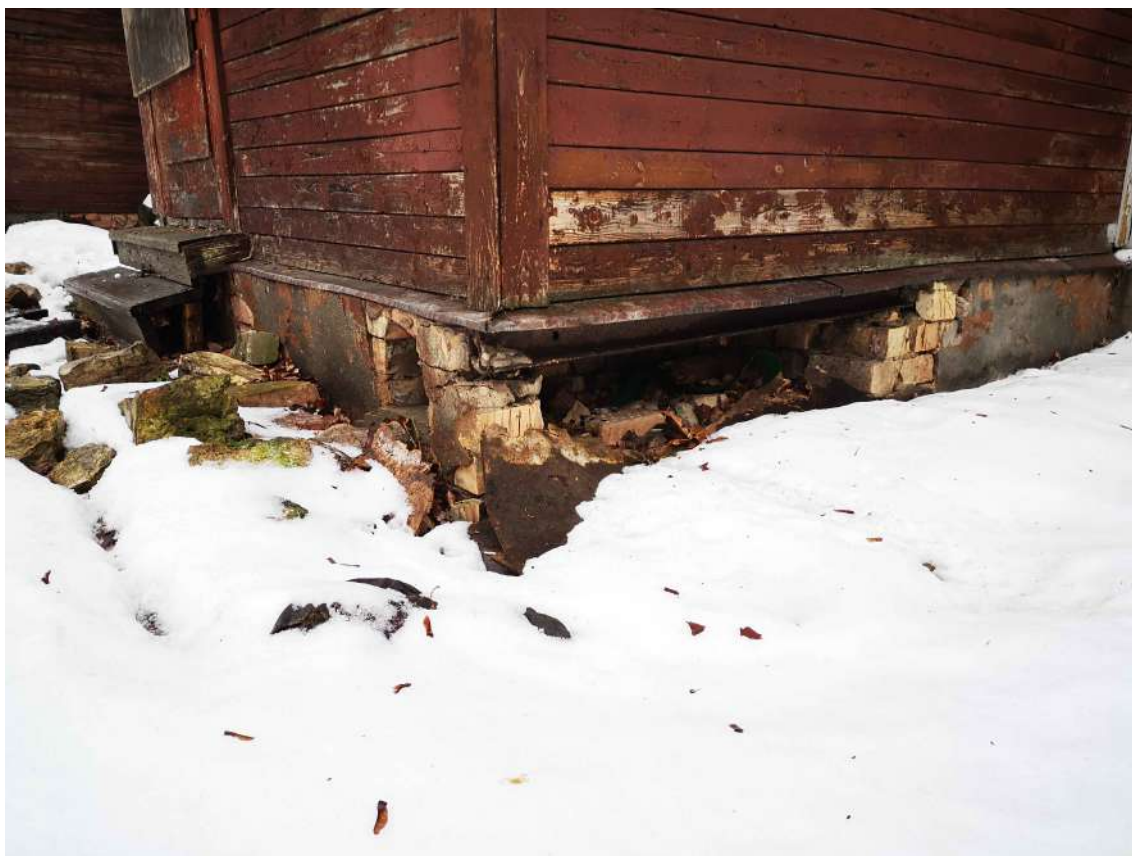
49.fotoattēls  
Erodējuši pagalma piebūves virspamati.

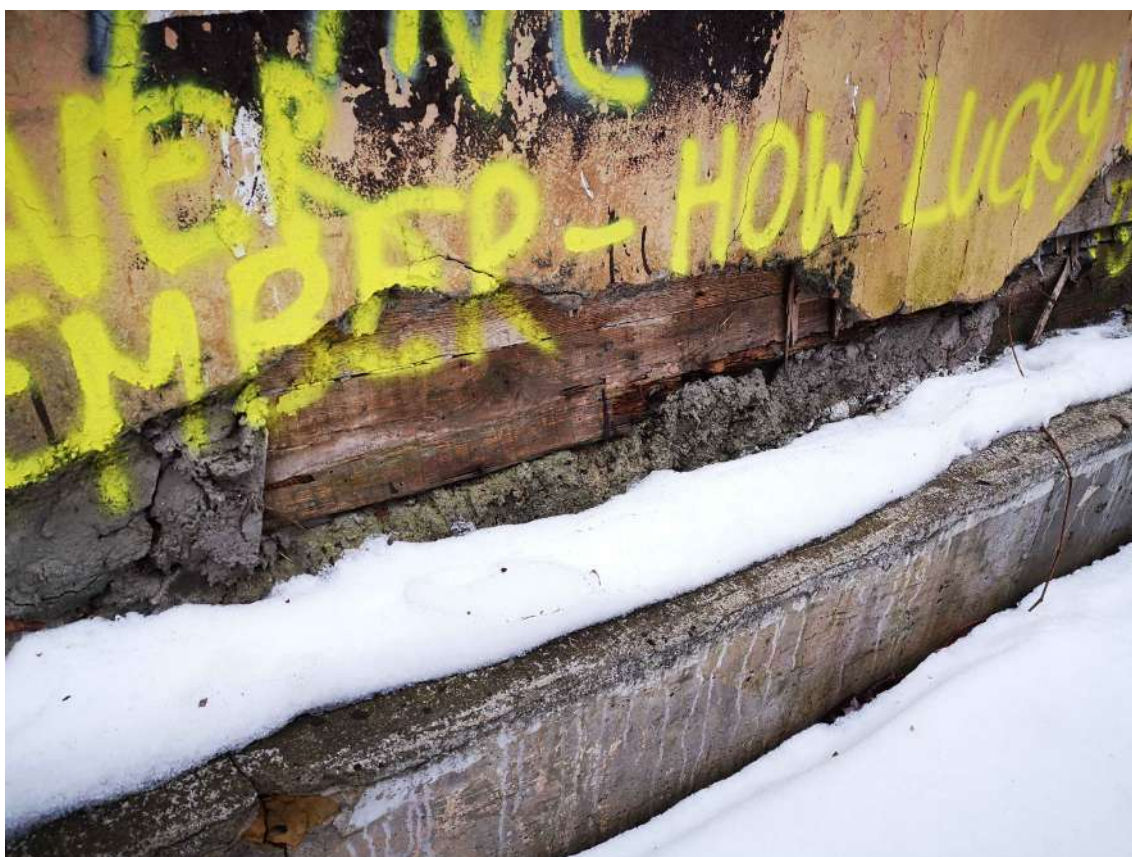
52.fotoattēls  
Satrupējis apakšējais ārsienu vainagšķautnis.

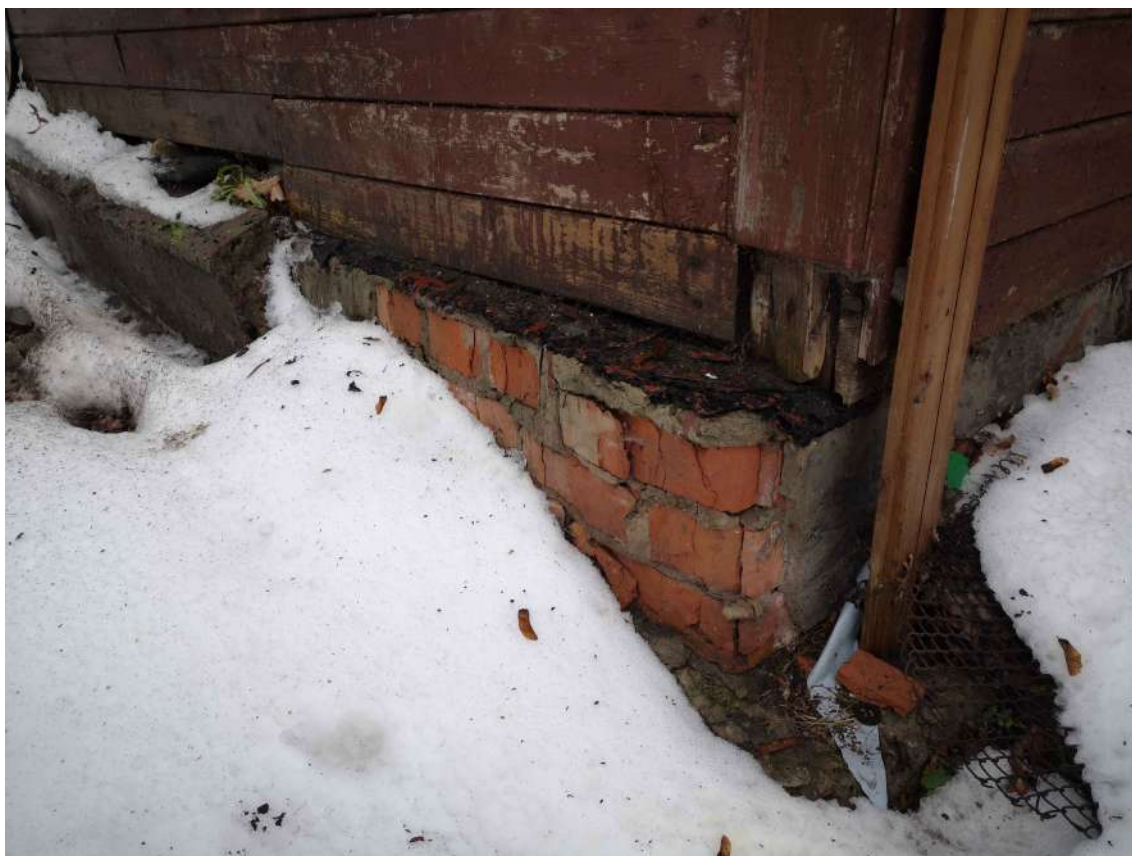
53.fotoattēls  
Erodējuši piebūves virspamati.

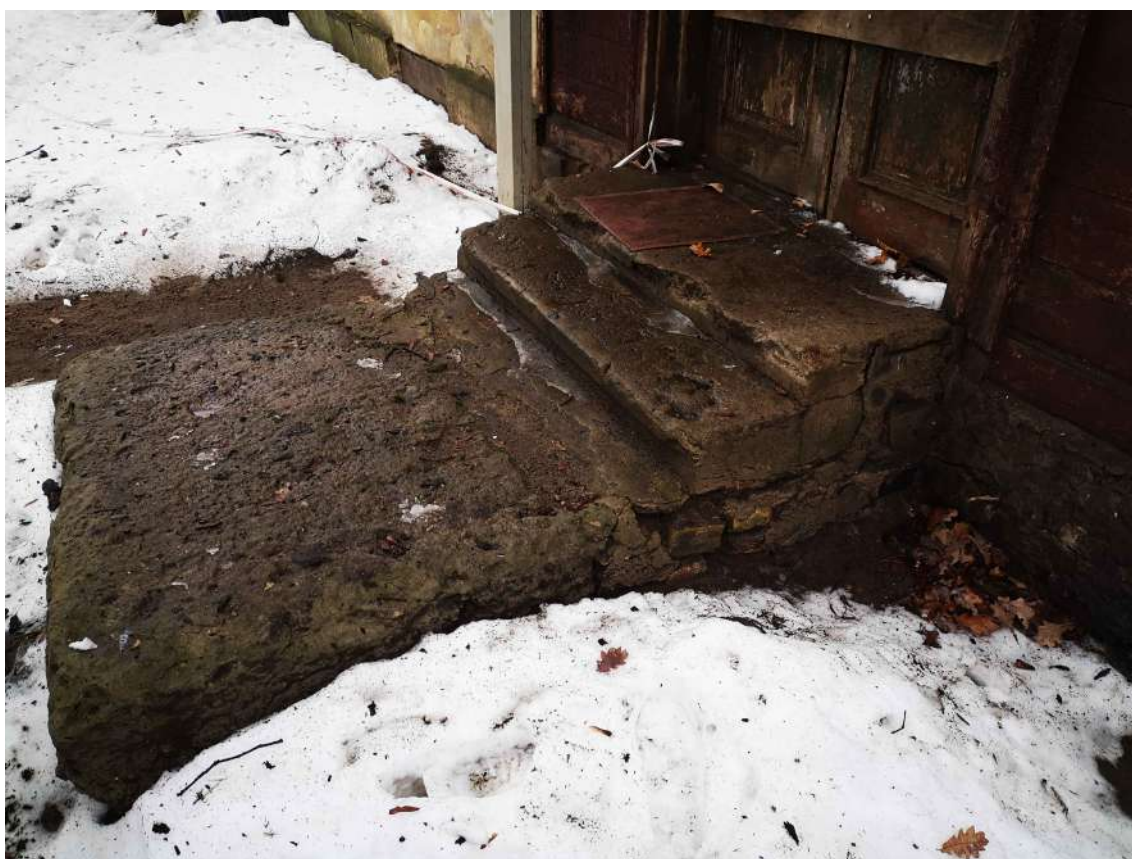
| Pagalma R puses piebūvei izbūvēts mūra lievenis ar betonētu virsmu un betona pakāpieniem. Lievenis saplaisājis un betona virsma erodējusi. Lieveņa tehniskais stāvoklis vērtējams kā pussagruvis. | | |

54.fotoattēls  
Erodējušas piebūves lieveņa konstrukcijas.

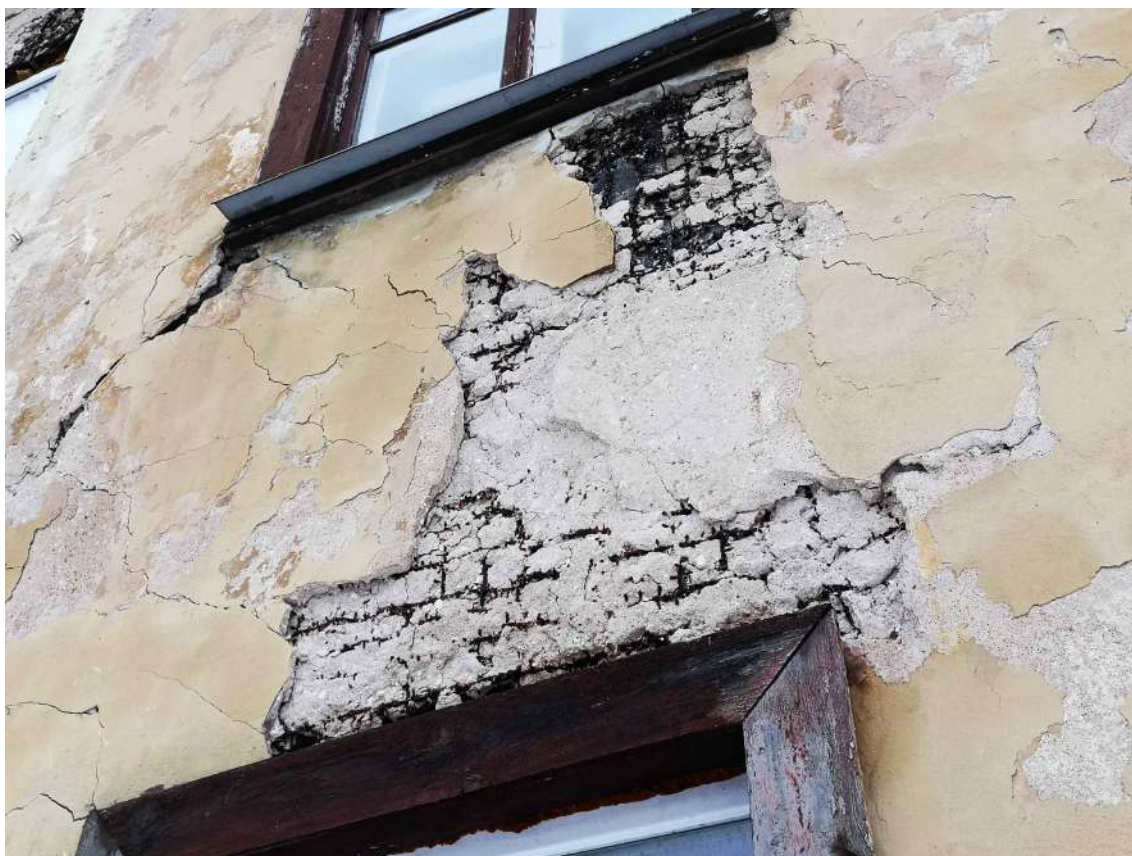
55.fotoattēls

Nestabils un lokāli atdalījies ielas fasādes apmetums.

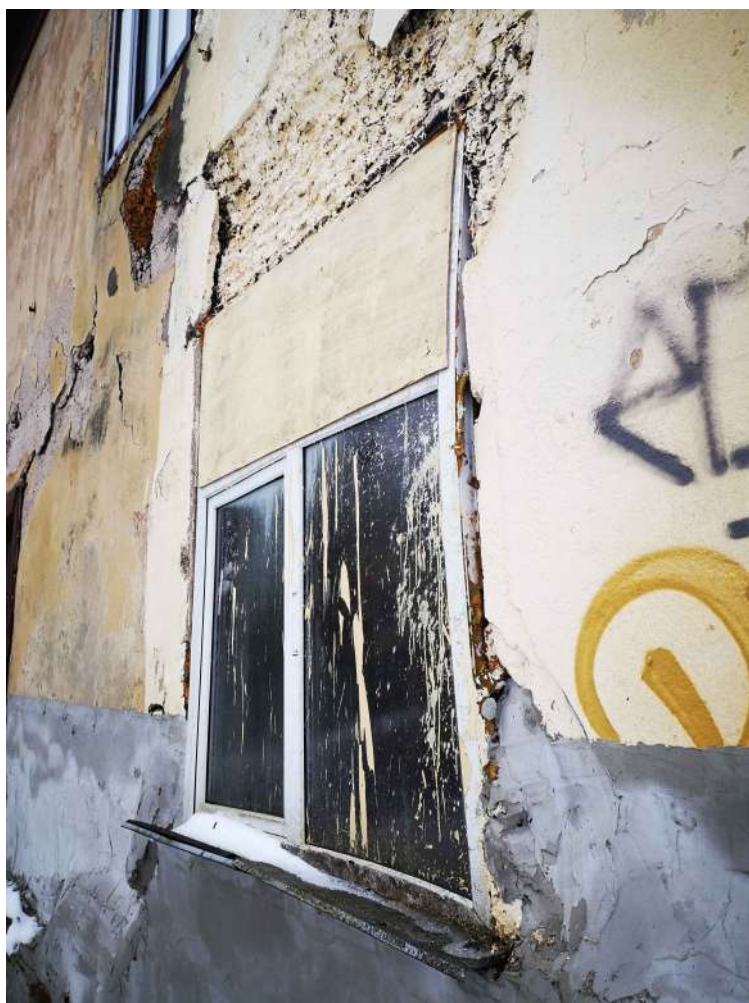
56.fotoattēls

Z fasādē ēkas vidusdaļā pilnībā satrupējis ārsienas un šķērssienas iesējuma mezgls, kā arī ārsienas guļšķautņi zem loga līmeņa. Tā rezultātā ārsienas ievērojami nosēdušās. Ārsienu posmi balstās tikai uz pvc loga rāmjiem. Šo deformāciju rezultātā, ēkas ārsienu konstrukcijas ir avārijas stāvoklī.

Izteiktas Z puses ārsienas  
sēšanās un izspiešanas  
deformācijas.

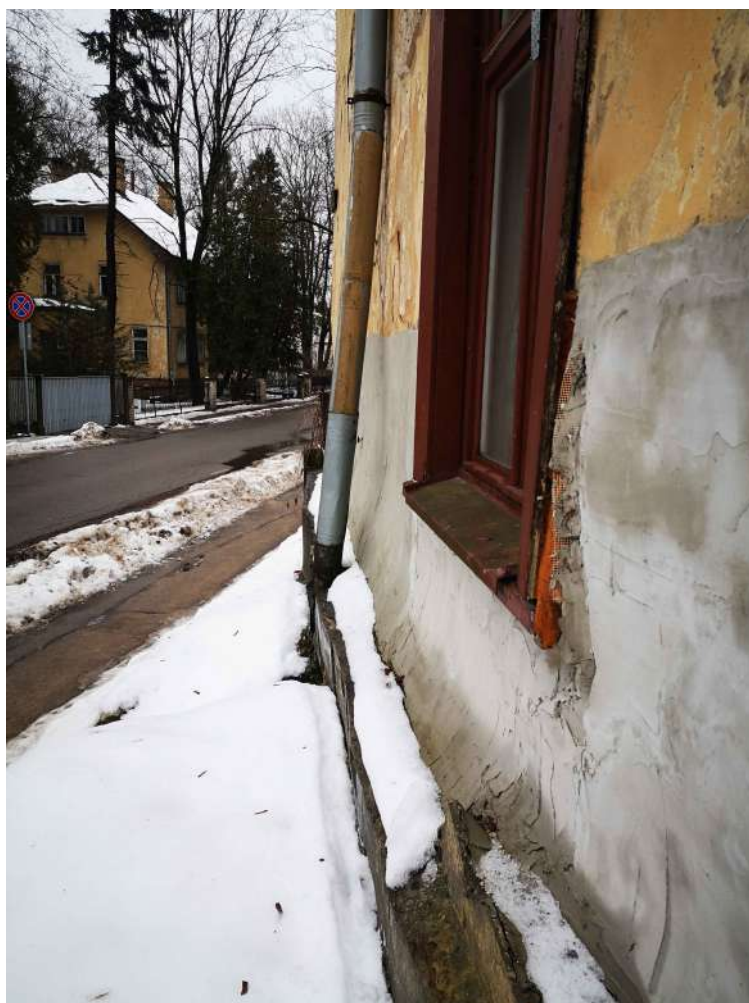
58.fotoattēls

Izteikti deformējušās Z puses  
ārsienas konstrukcijas.
