Būves tehniskās apsekošanas atzinums

| Pašvaldības nozīmes koplietošanas ūdensnoteka, meliorācijas kadastra kods 38811:P:10, pik.0/00-3/27, Bauskas pilsētā, Bauskas novadā | |

| 2024. gada 22. oktobris | |

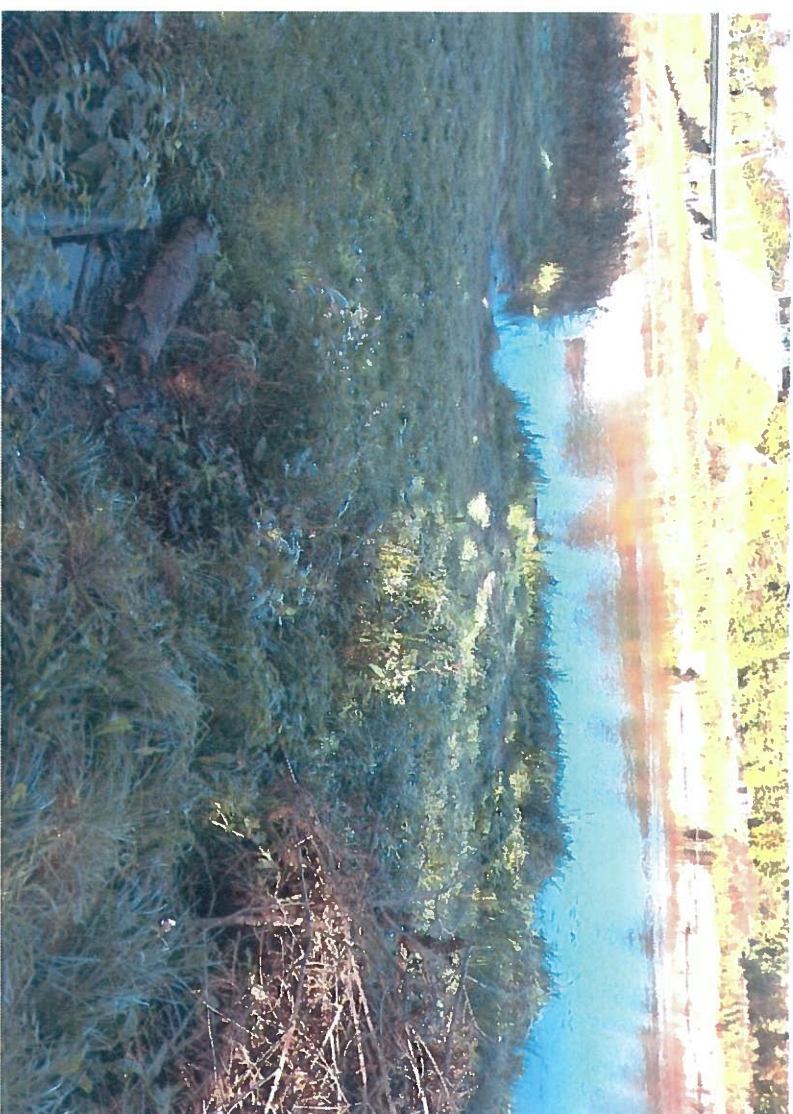
Ūdensnotekas ieplūde Mūsas upē, pik. 0/00

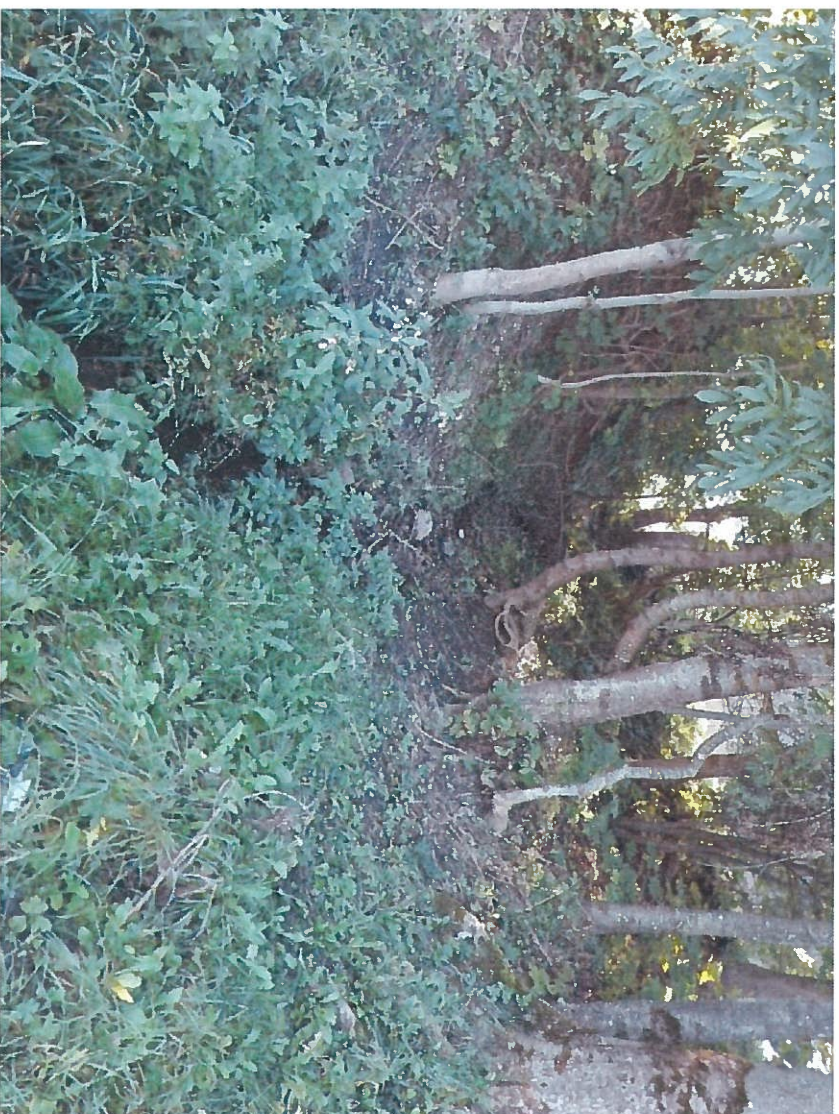
| <p>Posmā pik. 0/00-0/40 ūdensnotekas dibena slīpums ir ievērojams, ūdensnotekas nogāzes ir dabiski nostiprinājušās un šajā posmā pārūve nav nepieciešama.</p> <p>7. Posmā pik.0/40-2/85 ūdensnoteka un krasti aizauguši ar krūmiem un kokiem, gultne aizaugusi ar ūdenszālēm, kas kavē ūdens novadīšanu. Atsevišķiem lieliem kokiem vētrā aizlauzti zari un atsevišķi nokaltuši zari, kas rada bīstamību cilvēku drošībai. Stāvoķļa izvērtēšanai nepieciešams sertificēta arborista atzinums par atsevišķu koku novākšanu, nepieciešams ieteikums par teritorijas vizuālo iekārtojumu.</p> <p>8. Ūdensnoteka posmā pik.1/90-2/85 plūst pa dabiski veidojušos gravu. Šajā posmā padziļinot ūdensnoteku par 0.5m, bez lieliem ieguldījumiem iespējams izbūvēt sedimentācijas baseinu, kas ir viens no dabai draudzīgiem meliorācijas sistēmas elementiem, uzlabojot vizuālo ainavu.</p> | |

Ūdensnoteka pik. 0/00-0/30. Dabīgi veidojusies grava.

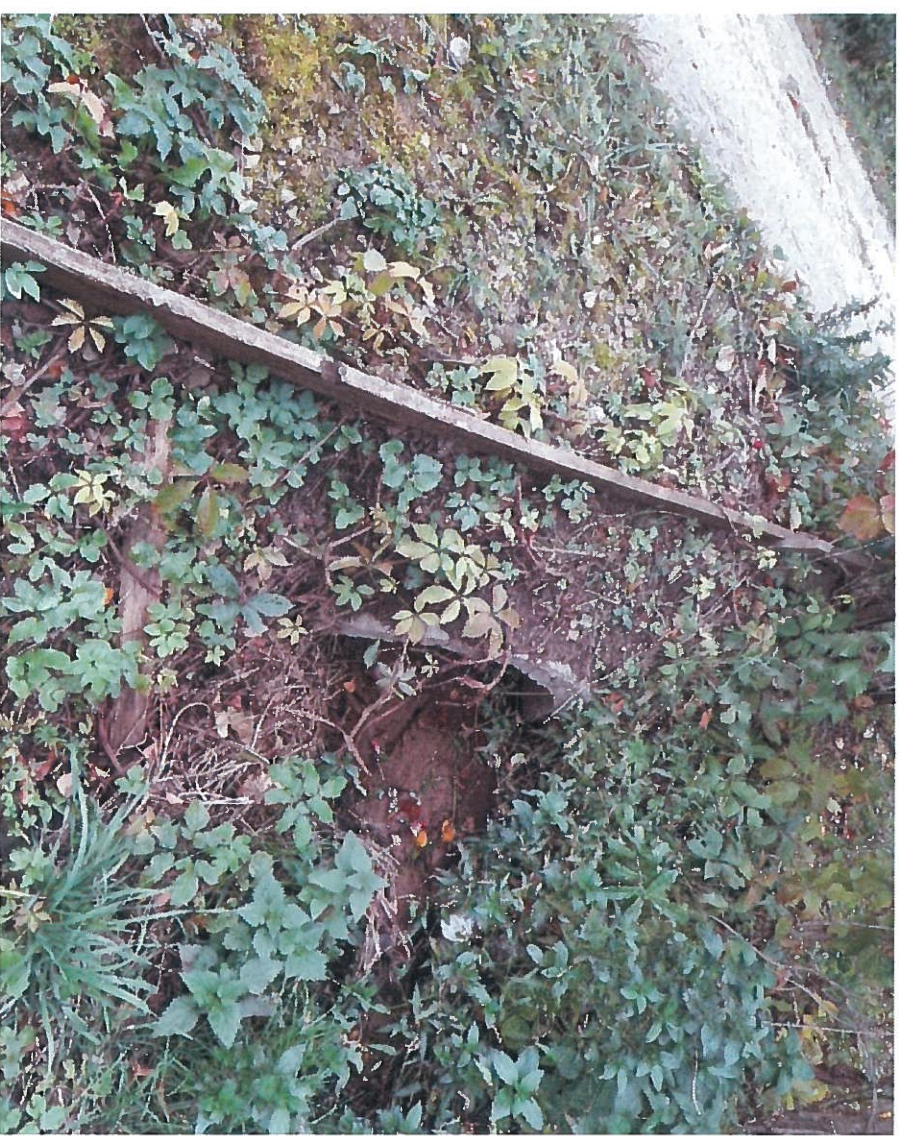
Caurtekas C-1 izteces daļa, pik.1/00

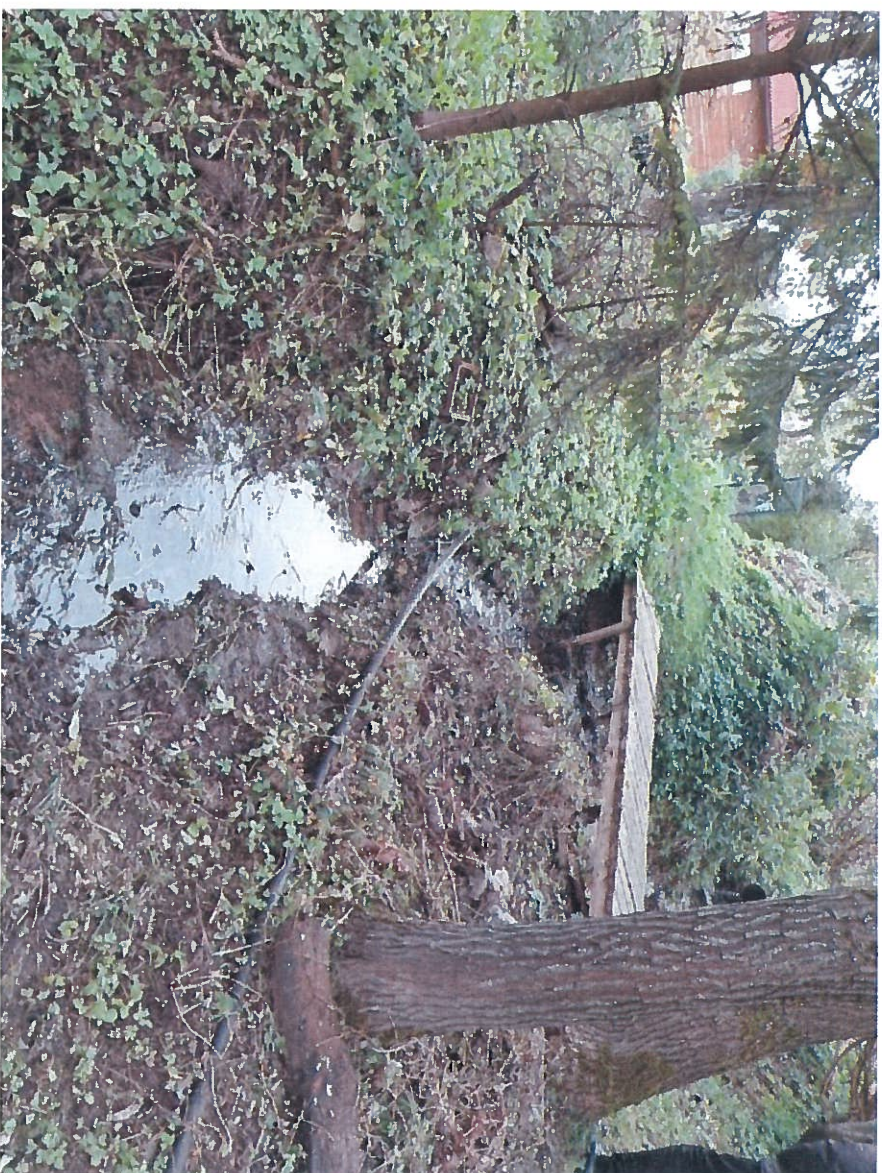
Kājnieku laipa pik. 1/35

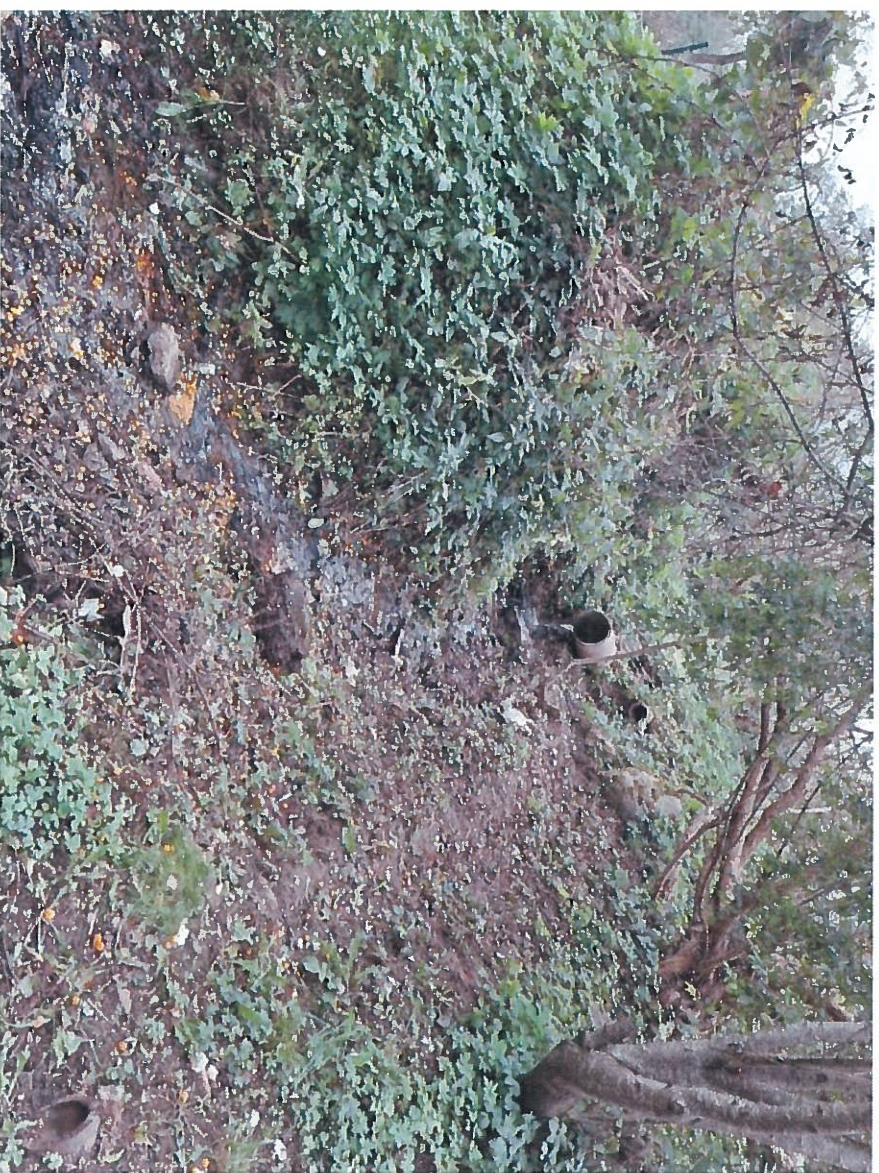
Liela diametra kolektora Ø 40cm izplūde pik. 1/48

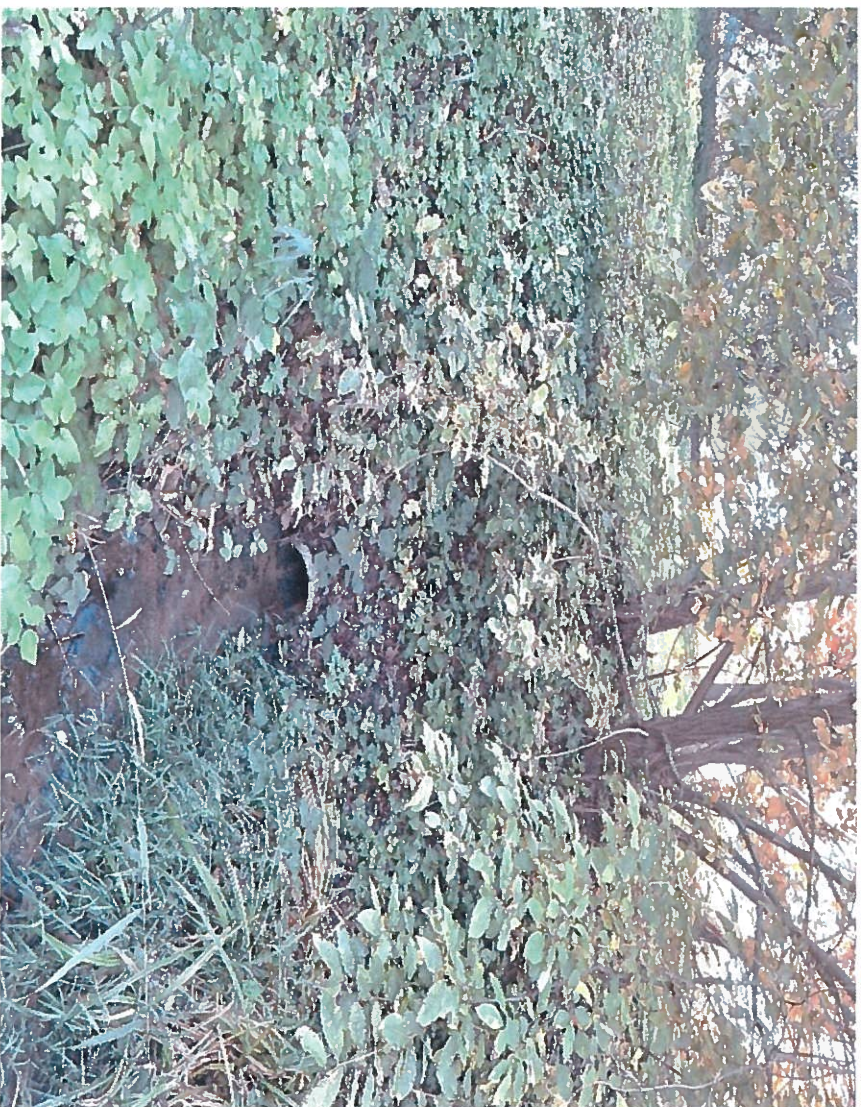
Drenu kolektora izteka pik. 2/85

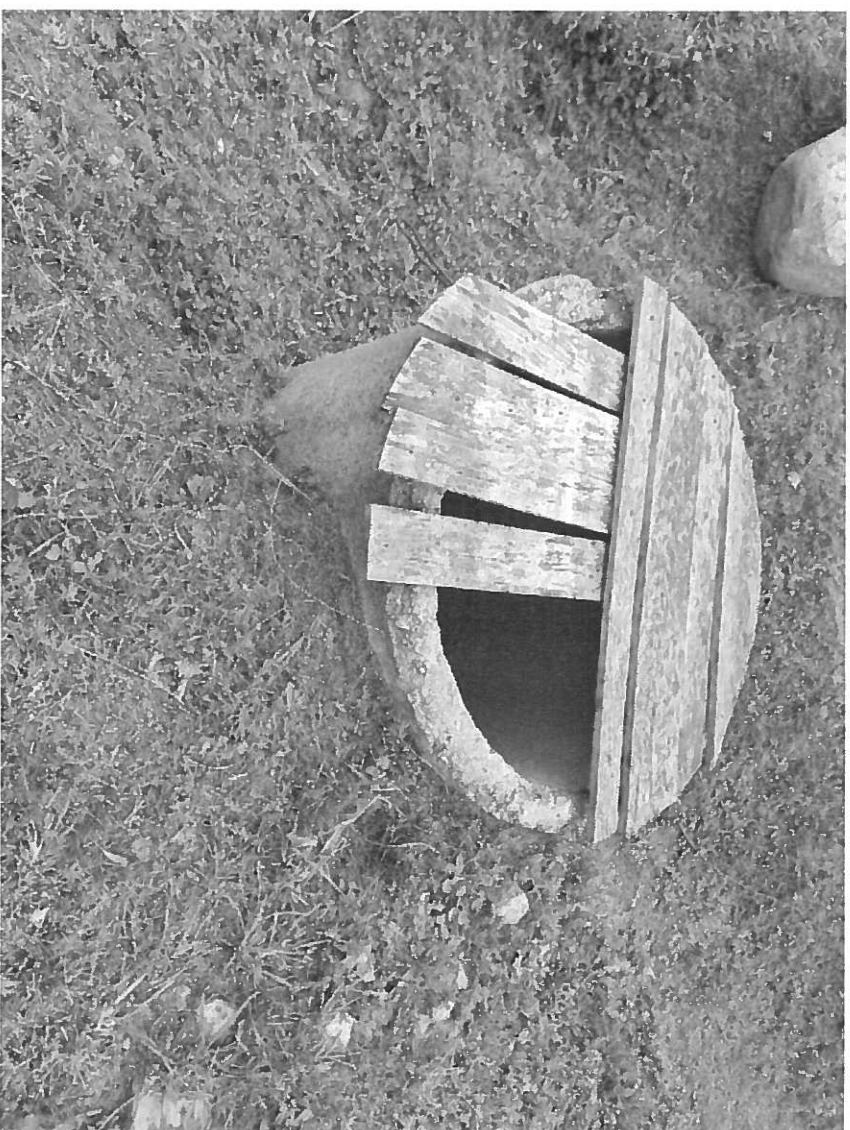
| <ol style="list-style-type: none"><li>1. Meliorācijas uztvērējaka šobrīd atrodas valsts autoceļa nogāzē, daļēji sagruvusi, piesērējusi un bez betona vāka. Drenu akas uztvērējfiltrs piesērējis. Nepieļaujams tehniskais stāvoklis.</li><li>2. Valsts autoceļa V 1025 caurteka C-2 izbūvēta par seklu. Uztvērējaka ietekošā liela diametra kolektora izplūde ir par 12cm zemāka kā caurtekas ieplūde. Būtiski traucēta ūdeņu aizvadīšana no meliorētās platības.</li><li>3. Drenu kolektors pik. 3/15-2/85 Ø 0.25m, iebūvēts ar pārāk mazu diametru. No meliorācijas objekta ietekošā liela diametrs kolektora caurmērs ir Ø 0.50m. Nav drenu kolektora iztekas nostiprinājumu. Pastāvošā drenu kolektora stāvoklis ir nepieļaujams.</li><li>4. Liela diametra kolektors Ø 0.40m izbūvēts ar pārāk mazu diametru. Nav izbūvēta liela diametra kolektora izteka. Tehniskais stāvoklis ir nepieļaujams.</li><li>5. Caurteka C-1, pik 1/00 izbūvēta ar pārāk mazu caurtekas garumu, piesērējusi. Nav izbūvēti caurtekas galu un ūdensnotekas ieplūdes un izplūdes daļas nostiprinājumi.</li><li>6. Pašvaldības nozīmes koplietošanas ūdensnoteka, meliorācijas kadastra kods 38811:P:10, pik.0/00-1/48 un pik.1/90-2/85 aizaugusi ar krūmiem un kokiem, piesērējusi un pļūdu laikā vietām pārplūst, līdz ar to tikai daļēji pilda ūdens novadīšanu uz Mūsas upi. Ūdensnotekas posmos pik.0/00-0/40 un pik.1/90-2/85 pļūst pa dabiski veidojušos gravu.</li></ol> | |

Drenu uztvērējaka pik. 3/27

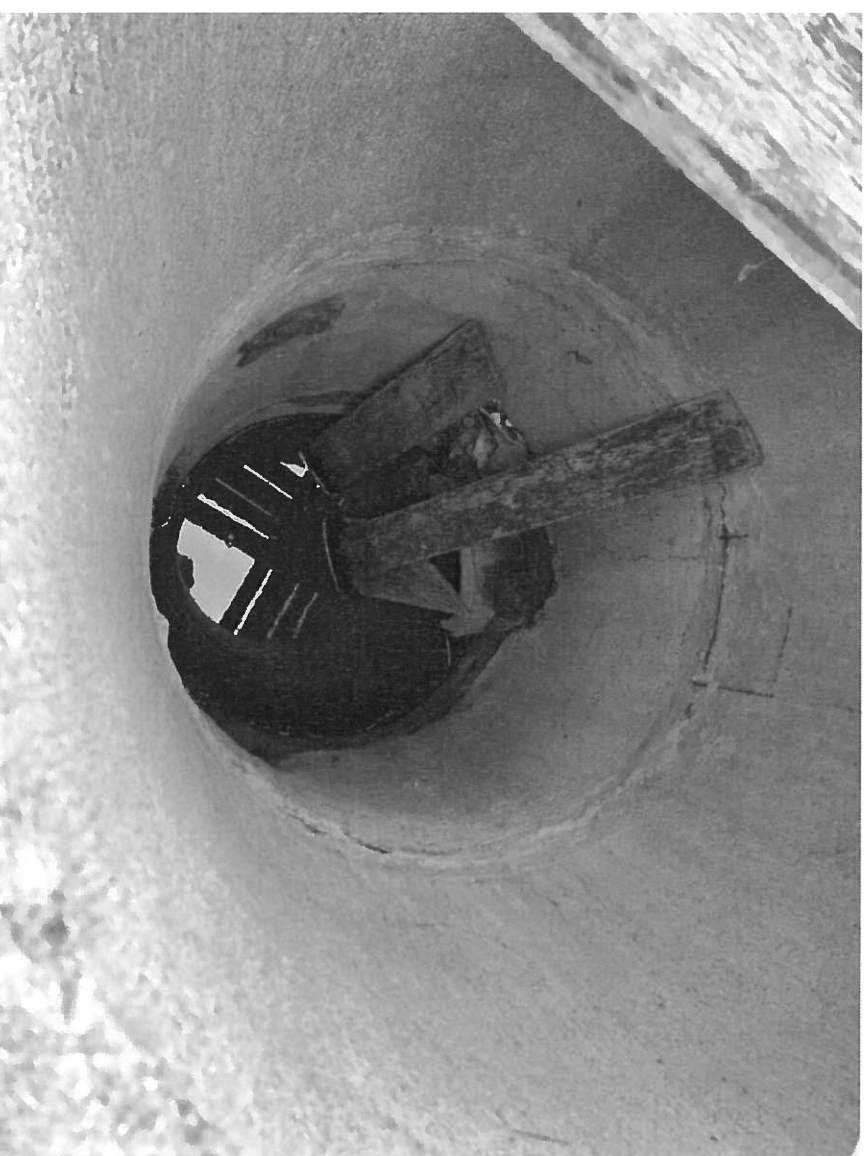
Drenu uztvērējakas iekšpuse

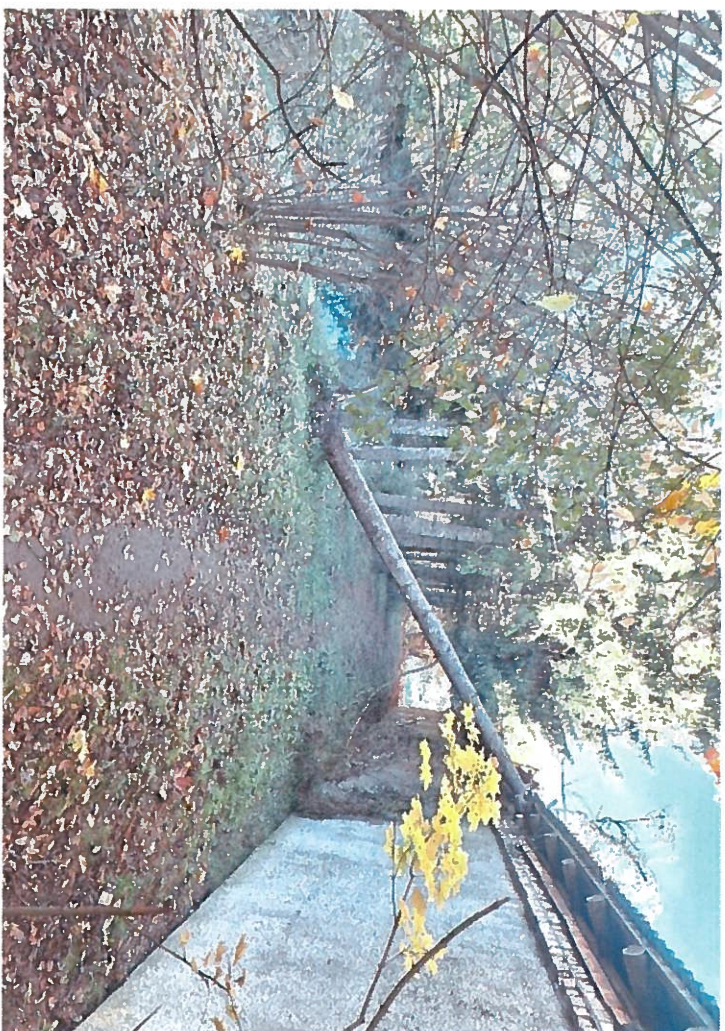
Vētrā izgāzta egle

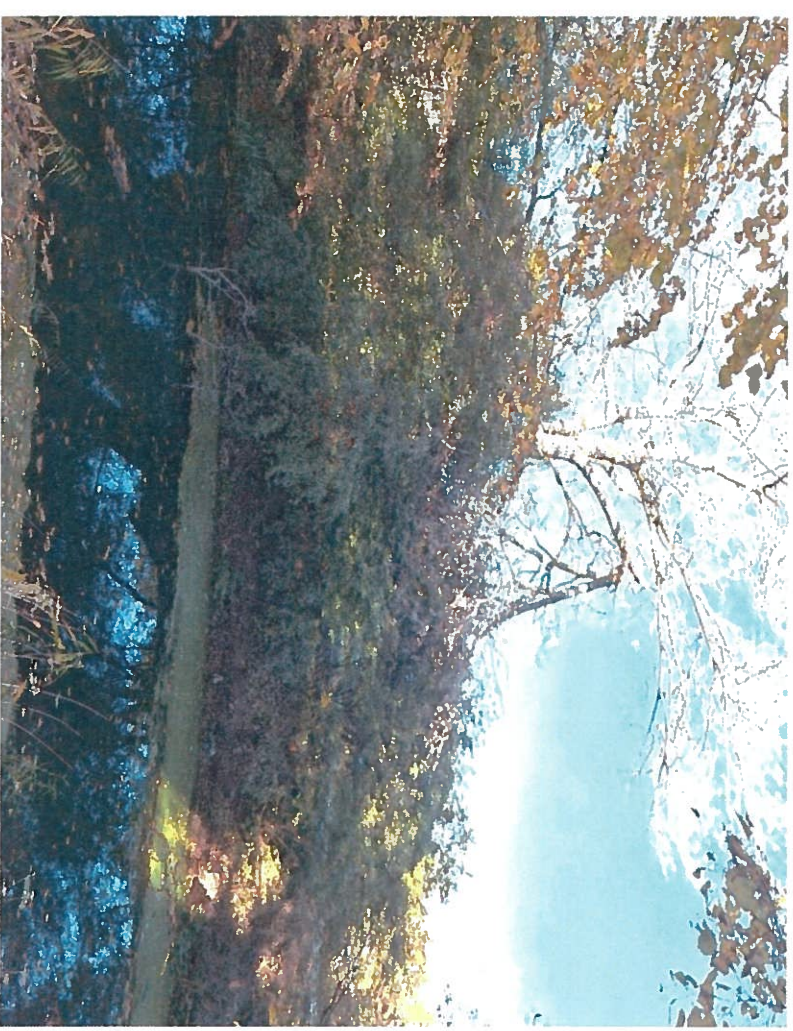
Vētrā aizlausts apses zars
