**Ēkas (būves) tehniskās apsekošanas atzinums Nr. 3-4.5.4/80766**

Administratīvā ēka, Rīgas iela 4, Daugavpils, kad. Nr. 05000012902001

Atzinums izsniegts 2020.gada 18. februārī

AS "Inspecta Latvia", Reģ. nr. 40003130421; BRN 3370-R; Skanstes iela 54A, Rīga, LV-1013

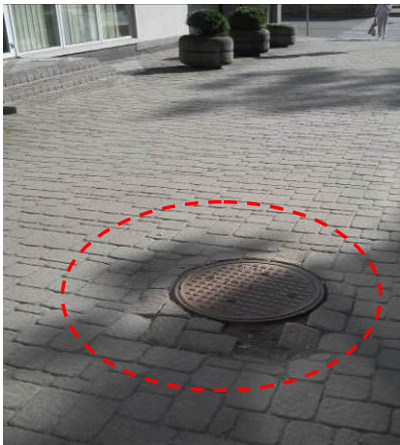
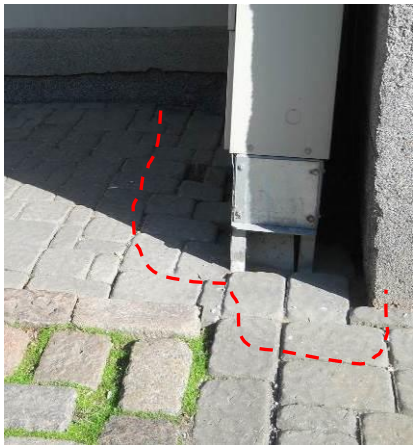
| Apsekošanas objekta vai apsekošanas priekšmeta nosaukums | Īss konstatēto bojājumu un to cēloņu apraksts, tehniskā stāvokļa novērtējums atsevišķiem būves elementiem, konstrukciju veidiem, būves daļām. Atbilstība normatīvo aktu prasībām | Tehniskais nolietojums (%) |
|---|---|---|
| 3.1.1. segums, materiāls, apdare | <p>Gar apsekoto ēku izbūvēta pelēkā krāsā bruģēta ietve no Rīgas un Institūta ielas puses, no pagalma puses - gar visu ēkas fasādi. Bruģi Rīgas ielā ir vērojami nelīdzenumi un nosēdumi, pārsvarā pie kanalizācijas akas lūkām (3.1.1 att.), elektrosadalnes skapja (3.1.2 att.). Bruģa seguma šuves vietām ir sākušas apaugt ar sūnām (3.1.3 att.), asfalta segums caurbrauktuvē uz pagalmu, no Institūta ielas puses vietām ir bojāts.</p> <div style="display: flex; justify-content: space-around;"> </div> <div style="display: flex; justify-content: space-around;"> <p>3.1.1 att. Skats uz bruģi ap kanalizācijas lūku Rīgas ielā</p> <p>3.1.2 att. Skats uz bruģi pie elektrības sadalnes skapja</p> </div> <div style="display: flex; justify-content: space-around;"> </div> <div style="display: flex; justify-content: space-around;"> <p>3.1.3 att. Aizaugušas bruģa šuves pagalma pusē</p> <p>3.1.4 att. Skats uz nosēdušu asfalta segumu pagalmā</p> </div> <p>Uz bojātām ietvēm ir iespējams apledojums, kas var apdraudēt gājēju drošu pārvietošanos. Ieteicams veikt deformētā bruģa pārlikšanu. Pagalma daļā asfalta segumā esošās bedres nosēdumus nepieciešams labot, lai izslēgtu tālāko seguma bojāšanos un lietus ūdens uzkrāšanos. Ir jāparedz aizaugušo bruģa šuvju tīrīšanu.</p> | 20 % |

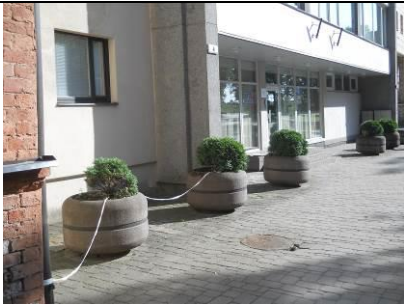
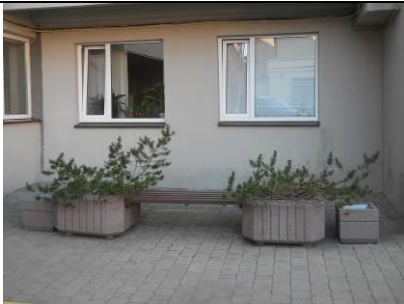
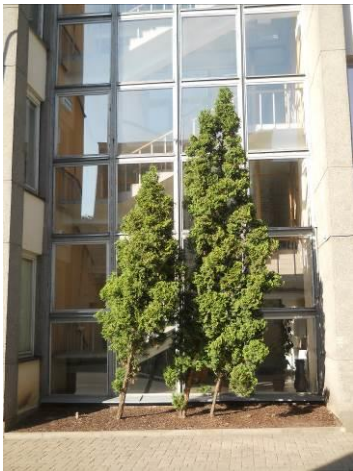
| | <p>3.3.1 att. Skats uz tūju apstādījumiem dekoratīvajās betona formās Rīgas ielā</p> <p>3.3.2 att. Skats uz skujkoku stādiem pagalma pusē</p> <p>3.3.3 att. Skats uz skujkoku apstādījumiem Institūta ielā</p> | |

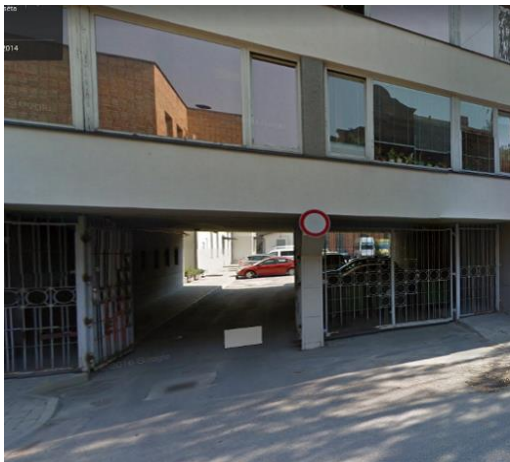
| 3.4.1. nožogojumu veids, materiāls (būvizstrādājums), apdare | <p>No pagalma puses, no Institūta ielas, ēkai ir nožogojums ar divvērtņu metāla režģotiem vārtiem, kas savienots ar ēkas sienu (3.4.1 att.). Vietām uz metāla žoga ir redzama korozija. Ieteicams atjaunot metāla vārtu aizsargpārklājumu.</p> <p>3.4.1 att. Skats uz ēkas pagalma metāla žogu no Institūta ielas</p> | 10 % |

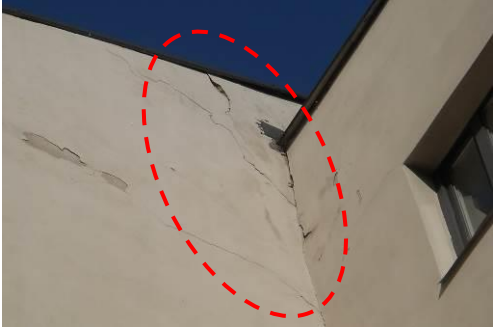
| Apsekošanas objekta vai apsekošanas priekšmeta nosaukums | Īss konstatēto bojājumu un to cēloņu apraksts, tehniskā stāvokļa novērtējums atsevišķiem būves elementiem, konstrukciju veidiem, būves daļām. Atbilstība normatīvo aktu prasībām | Tehniskais nolietojums (%) |
|---|---|---|
| 4.1.2. pamatu veids ārsienām, to iedziļinājums; pamatos izmantotie būvuzstrādājumi, to stiprība; pamatu hidroizolācija, drenāža; būves aizsargapmales; ārsienu aizsardzība pret mitrumu | <p><b>C.1 Monolītbetona, dabisko akmeņu un ķieģeļu mūra lentveida pamati;</b><br/> Ēkas pamati netika atsegti, bet pēc kadastrālās uzmērīšanas lietas un ēkas būvniecības gada, var pieņemt, ka ēkai ir lentveida pamati, bet ēkas pagalma daļā stabveida pamati.</p> <p>Izmaiņas pamatnes gruntī varēja radīt pamatu nosēšanos, kuras pazīmes ir vērojamas tikai savienojumā ar blakus esošo ēku Rīgas ielā 6, kur ir vērojamas plaisas ārsienā (4.1.2.1 att.), un vertikāla plaisa fasādes stūrī līdz pamatiem (4.1.2.2 att.).</p> <p>4.1.2.1 att. Skats uz ēkas Rīgas ielas 6 sienas Savienojumu ar Rīgas ielas 4 ēkas fasādi, ar vairākām plaisām</p> | 20 % |

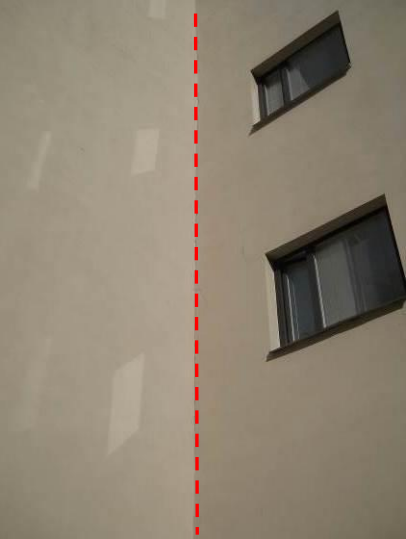
| | <p>4.1.2.2 att. Skats uz ēkas Rīgas ielas - 6 gala sienas savienojumu un ar Rīgas ielas 4 ēkas fasādi, ar vertikālo plaisu</p> <p>Vizuālā ēkas apskatē tika konstatēts, ka horizontālā hidroizolācija savas funkcijas pilda, jo mitruma radītās sekas uz telpu iekšsienām netika novērotas. Pie ēkas cokola piekļaujas bruģa segums. No Institūta ielas puses pie pamatu daļas ir izvietota dobe.</p> <p>Kopumā pamatu nosēšanās vai plaisu veidošanās ir novērotas tikai savienojumā ar blakus esošo ēku pie Rīgas ielas 6. Uz cokola ir mitruma pazīmes, bet hidroizolācijas stāvoklis vērtējams kā apmierinošs. Kopumā ņemot ēkas ārsienu daļā izvietotie pamati atbilst “Būvniecības likuma” 9.panta, 2.punkta, 1.apakšpunkta “Mehāniskā stiprība un stabilitāte” prasībām.</p> | |

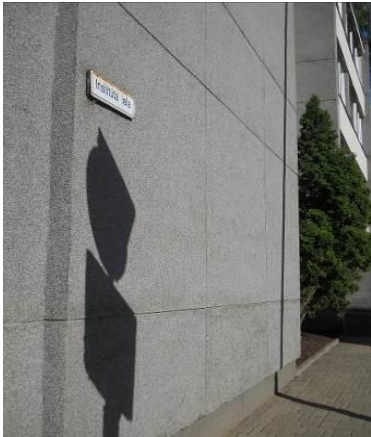
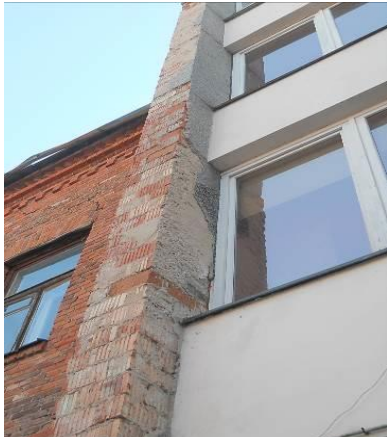
| <p>4.2.3. virszemes nesošo ārsienu konstrukcija un materiāls (būvizstrādājums); konstruktīvās shēmas; galveno konstruktīvo elementu biezums un šķērsgriezums, atdalošā un tvaika izolācija; virszemes sienu būvmateriālu stiprība, konstrukciju elementu pārbaudes un mūra stiprības aplēšu rezultāti; kontrolzondēšanas rezultāti; nesošo sienu mūra vājinājumi; plaisu atvērumu mērījumu un plaisu attīstības novērojumu dati; koksnes bioloģiskie bojājumi</p> | <p><b>C.5 Ķieģeļu mūra sienas;</b><br/> Ēkas konstruktīvo shēmu veido nesošās māla ķieģeļu ārsienas (gala sienas) 530 mm biezumā (4.2.3.2 att.), keramzītbetona paneļu ārsienas 300 mm biezumā un dzelzsbetona pārsegumi. Ārsienas siltumizolācija nav uzlabota, ēkas daļai ir veidota apdare no granīta šķembu apmetuma (4.2.3.1 att.). Gala sienas 3.stāva līmeni mūra siena veidota no silikāta ķieģeļiem (4.2.3.3 att.). Pagalma daļā zem 2.stāva lodžijas (4.2.3.6 att.) ķieģeļu apmetā mūrī redzamas vertikālas plaisas (4.2.3.4, 4.2.3.5 att.). Plaisu attīstības noskaidrošanai ieteicams uzsākt plaisu novērošanu vai monitoringu, fiksējot rezultātus. Bojājumi neietekmē ķieģeļu mūra sienu nestspēju un ir atbilstošs "Būvniecības likuma" 9.panta, 2.punkta, 1.apakšpunkta "Mehāniskā stiprība un stabilitāte" prasībām.</p> <div style="display: flex; justify-content: space-around; align-items: flex-end;"> <div style="text-align: center;"> <p>4.2.3.1 att. Keramzītbetona paneļu ārsiena ar granītsķembu dekoratīvo apmetumu</p> </div> <div style="text-align: center;"> <p>4.2.3.2 att. Nesošā māla ķieģeļu ārsienas ar nodrupušu apmetumu</p> </div> </div> | <p>25%</p> |

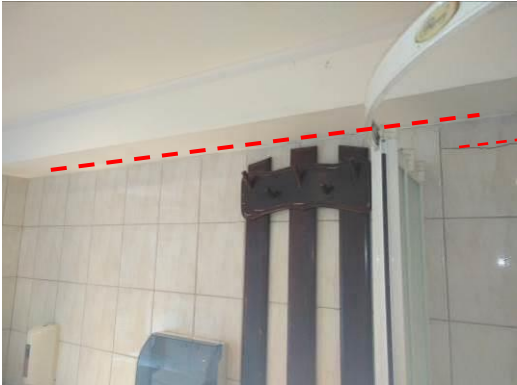
| <p>4.2.4. virszemes nesošo iekšsienu konstrukcija un materiāls (būvizstrādājums); konstruktīvās shēmas; galveno konstruktīvo elementu biezums un šķērsriezums, atdalošā un tvaika izolācija; virszemes sienu būvmateriālu stiprība, konstrukciju elementu pārbaudes un mūra stiprības aplēšu rezultāti; kontrolzondēšanas rezultāti; nesošo sienu mūra vājinājumi; plaisu atvērumu mērījumu un plaisu attīstības novērojumu dati; koksnes bioloģiskie bojājumi</p> | <p><b>C.5b Ķieģeļu mūra nesošās iekšsienas;</b></p> <p>Nesošās iekšsienas ir no ķieģeļiem mūrētas 430 mm biezumā. Sienas ir apmestas ar dekoratīvo apmetumu vai aplīmētas ar tapetēm vai flīzētas sanitārtehniskos mezglos. Ēkas 1.stāva nesošās sienas iekšējā daļā zem dzelzsbetona sijas, sanitārtehniskā telpā, ir vērojama horizontālā plaisa (4.2.4.1 att.). Šī horizontālā plaisa nesošajā sienā nav caurejoša, taču plaisas attīstībai būtu jāpievērš uzmanību, jo šīs siena nodala Rīgas ielā 4 biroja korpusu no Rīgas ielā 6.</p> <p>Nesošās sienas 4. stāva līmenī gar lodžijām ir redzamas divas paralēlas plaisas, kas atrodas pie dzelzsbetona rīģeļa, telpā Nr.001-79 (4.2.4.2. att.). Līdzīga rakstura plaisa vērojama 4.stāva 405. kabinetā. Plaisas atvērums ir ap 1,5 mm (4.2.4.3 att.). Plaisu attīstības noskaidrošanai ieteicams uzsākt novērošanu vai monitoringu, fiksējot redzēto speciālā žurnālā. Stāvoklis vērtējams kā apmierinošs. Bojājumi neietekmē tā nestspēju un ir atbilstošs “Būvniecības likuma” 9.panta, 2.punkta, 1.apakšpunkta “Mehāniskā stiprība un stabilitāte” prasībām.</p> <div data-bbox="643 1612 1161 1995"></div> <div data-bbox="555 1995 1311 2054">4.2.4.1 att. Skats uz ēkas Rīgas ielas - 4 gala sienu no iekšpuses un to horizontālām plaisām, sanitārtehniskā telpa, 1. stāvs, telpa Nr.4</div> | 25% |

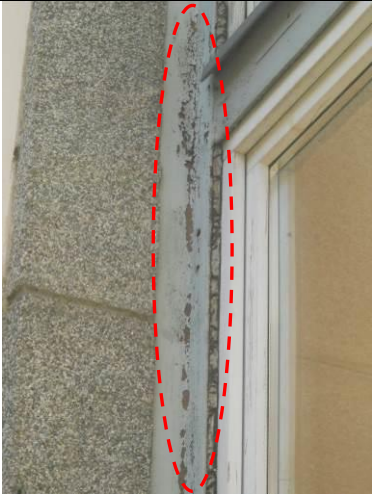
| <p><b>4.4.</b></p> <p>4.4.1. pašnesošo sienu konstrukcija un materiāls</p> | <p><b>pašnesošās sienas</b></p> <p><b>C.10a Metāla sienas;</b><br/> Ēkas ārsienas daļa no grīdas līmeņa līdz jumtam, ir izbūvēta no metāla karkasa, ar stikla paketēm koka rāmī (4.4.1.1. att.). Metāla konstrukcijā ar koka logiem nav vērojamas deformācijas, tās ir pareizas ģeometriskās formas. Klimatisko laika apstākļu ietekmē ir bojāts metāla aizsargpārklājums (4.4.1.2. att.). Nepieciešams atjaunot metāla karkasa aizsargpārklājumu. Vizuāli metāla konstrukcijas stāvoklis vērtējams kā labs un ir atbilstošs “Būvniecības likuma” 9.panta, 2.punkta, 1.apakšpunkta “Mehāniskā stiprība un stabilitāte” prasībām.</p> <div data-bbox="641 1350 1161 1736" data-label="Image"> </div> <p>4.4.1.1 att. Metāla rāmja konstrukcija pildītu ar stikla pakešu logiem</p> | <p><b>20 %</b></p> <p>20%</p> |

| | <p>4.4.1.2 att. Krāsojuma bojājumi uz metāla rāmja konstrukcijas</p> | |

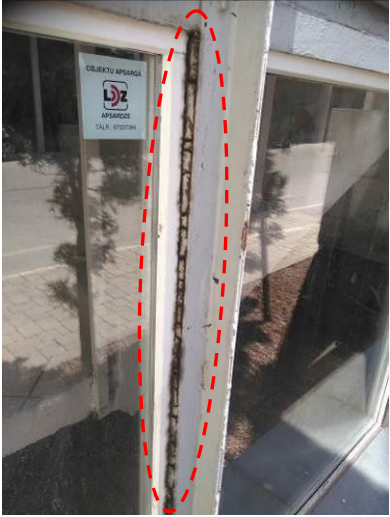
| 4.5.1. hermetizācijas un hidroizolācijas materiāls, stāvoklis | <p>Metāla konstrukcijas, kas ir izbūvēta ārsienas daļā no grīdas līmeņa līdz jumtam, sadurvietās, ir iestrādātas hermetizējošās blīvgumijas, kuras ir deformētas un saplaisājušas, t.i. zaudējušas savu elastību. Šuvju hidroizolācija ēkā ir pietiekama, nav novērotas nepilnības.</p> <p>4.5.1.1 att. Skats uz blīvgumiju starp metāla rāmi un koka rāmi</p> <p>Vizuāli apskatot ēkas konstrukciju un būvmateriālu sadurvietas, ne ēkas iekšpusē, ne ārpusē nav novēroti mitruma bojājumi un tā radītās sekas, no kā var secināt, ka šuvju hermetizācija un hidroizolācija pilda savas funkcijas. Šuvju hermetizācijas stāvoklis kopumā visā ēkā ir vērtējams kā apmierinošs.</p> | 35 % |

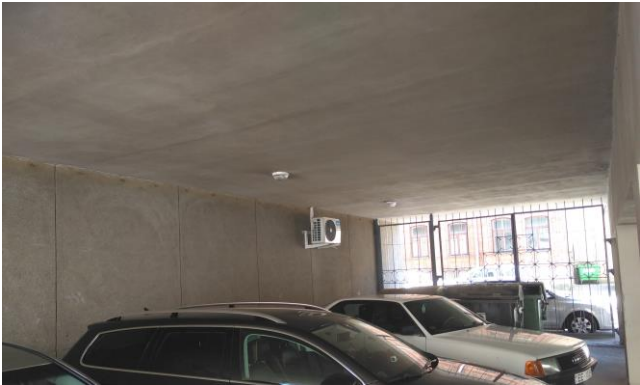
| <p>4.6.2. starpstāvu un bēniņu pārsegumu aplēses shēmas, konstrukcija un materiāls; nesošo elementu biezums vai šķēsgriezums; konstatētās deformācijas, bojājumi un to iespējamie cēloņi; plaisu atvērumu mērījumu dati; kontrolzondēšanas un atsegšanas rezultāti; nestspējas pārbaudes aplēšu rezultāti</p> | <p><b>C.22b Dzelzsbetona gatavkonstrukciju klāja pārsegumi;</b><br/> Starpstāvu pārsegums ir veidots no dobtiem dzelzsbetona paneļiem. Telpu lielākajā daļā ir izbūvēti piekārtie griesti, kas ierobežo piekļuvi starpstāvu pārsegumiem un to novērtēšanu. Vizuāli redzamās vietās deformācijas un plaisas starpstāvu pārsegumos netika konstatētas. Starpstāvu pārsegumu stāvoklis ir vērtējams kā labs un ir atbilstošs “Būvniecības likuma” 9.panta, 2.punkta, 1.apakšpunkta “Mehāniskā stiprība un stabilitāte” prasībām (4.6.1.1, 4.6.1.2. att.).<br/> Telpās Nr.001-72 un Nr.001-73, iekšējā apdarē ir konstatēta 1,5 mm plata caurejošā plaisa no sienas uz pārsegumu. Plaisai nav būtiska ietekme uz konstrukciju stāvokli, jāveic to aizdarināšana (4.6.1.3. att.)</p> <p>4.6.1.1 att.1.stāva pārseguma plātnes pagalma daļā zem autostāvvietas</p> | 15 % |

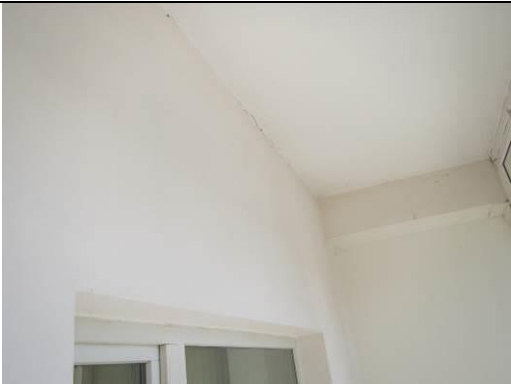
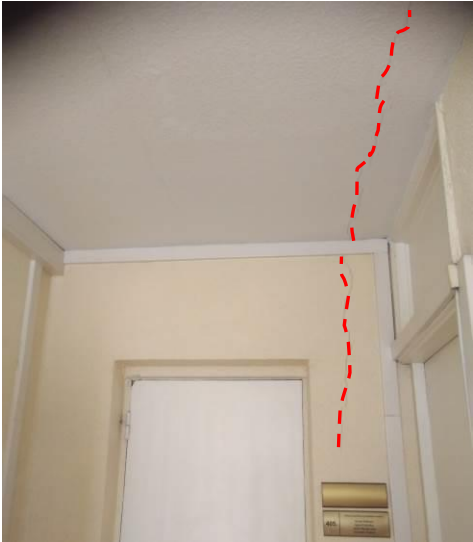
| | <p>4.6.1.2 att. Pārsegums virs 4.stāva lodžijas</p> <p>4.6.1.3 att. Plaisas sienā un griestos 4.stāva 001-73 telpā</p> | |

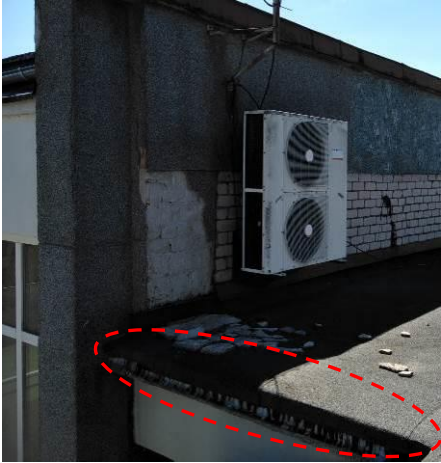
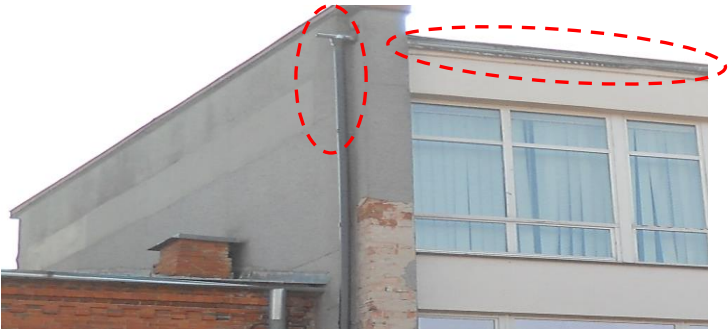
| <p>4.8.2. jumta ieseguma un lietusūdens noteku sistēmas veids, konstrukcija un materiāls; konstatētie defekti un to iespējamie cēloņi; tehniskā stāvokļa novērtējums kopumā pa atsevišķiem konstrukciju veidiem</p> | <p>C.28 Ruļļmateriālu segumi;<br/> Jumtam ir ierīkots kausējamais ruļļveida segums. Jumta segumam vietām nav līdzena virsma, kur iespējami bojājumi. Lietus ūdens novadīšana no jumta organizēta pa jumta konstrukcijā iebūvēto metāla tekni, jumta pārsegumā iebūvētām piltuvēm un lietusūdens notekām un renēm, kas izgatavotas no cinkotā skārda. Lietus ūdens novadīšana notiek gruntī un nav pieslēgta pilsētas lietus kanalizācijas tīklam. Konstatēts, ka virs 4.stāva telpām Nr.001-71 un Nr. 001-77 notekas ir korodējušas un deformētas (4.8.1.2. att.).</p> <p>4.8.1.2 att. Korodējusi noteka virs 4.stāva</p> <p>4.8.1.3 att. Lietus ūdens novadīšana no jumta</p> | <p>40 %</p> |

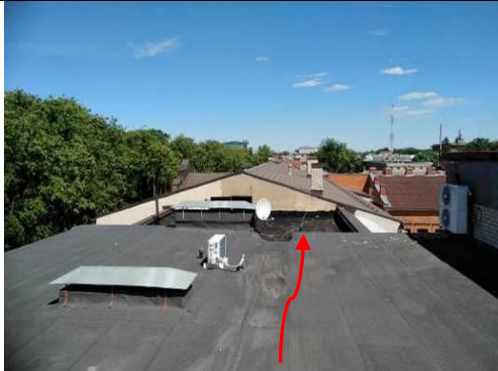
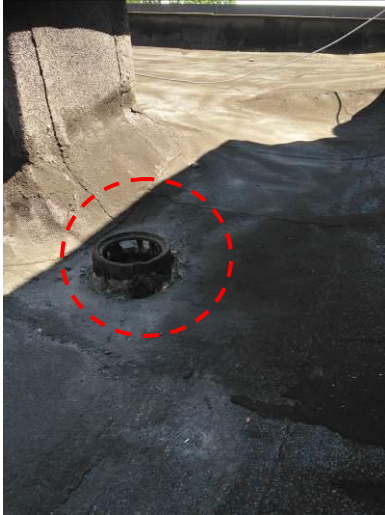
| | <p>4.8.1.4 att. Lietus ūdens novadīšana no jumta</p> <p>4.8.1.5 att. Nokrišņu ūdens uztvērējipiltuve bez aizsargvāka</p> <p>Nepieciešams nomainīt deformētās un korodējušās noteksisēmās detaļas un elementus, uzstādīt aizsargvākus uz jumta esošām piltuvēm. Kopumā jumta seguma un noteksisēmās stāvoklis vērtējams kā daļēji apmierinošs.</p> | |

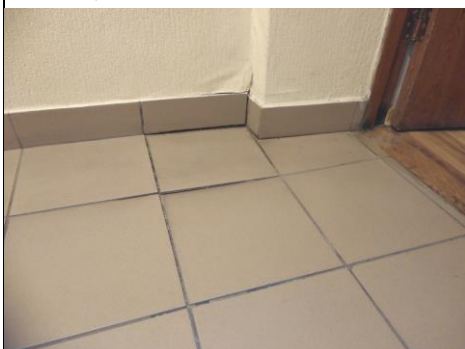
Tapetes ēkā ir izmantotas atsevišķos darba kabinetos un gaitējos (att. 4.18.1.4.), kur tās ir saglabājušās apmierinošā stāvoklī un konstatētas tikai atsevišķas tapešu atlīmēšanās vietas (att. 4.18.1.3.).

4.18.1.3. Tapešu apdare ar nebūtisku defektu.

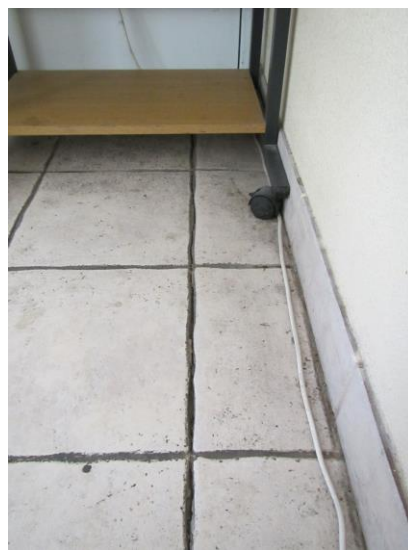
Flīžu pielietošanas vietas galvenokārt ir grīda, izņēmums ir sanmezglis (att. 4.18.1.5.), kur ir flīzētas arī sienas. Tika konstatēts, ka keramikās flīzes visās iestrādes plaknēs ir saglabājušas labu vizuālo izskatu un pieķeršanās spēju pamatnei. Atsevišķās vietās konstatētas nebūtiskas plaisas pa flīžu šuvju materiālu (att. 4.18.1.6.)

4.18.1.6. Plaisas flīžu šuvju materiālā

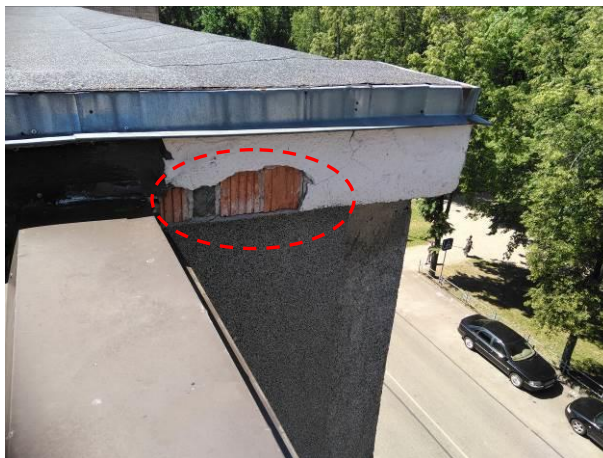
4.19.1.2 att. Skats uz bojāto parapeta daļas apmetumu

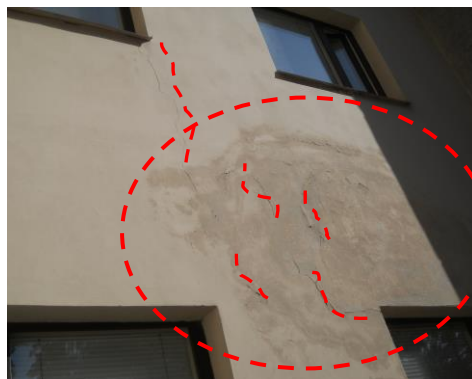
4.19.1.4 att. Skats uz bojāto apdares kārtu Rīgas ielā

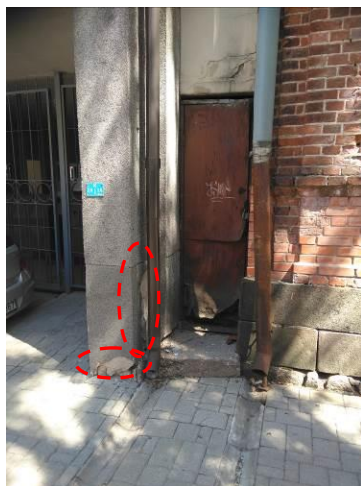
4.19.1.7 att. Skats uz ēkas sienas bojāto akmens drupnes apmetumu no Institūta ielas puses

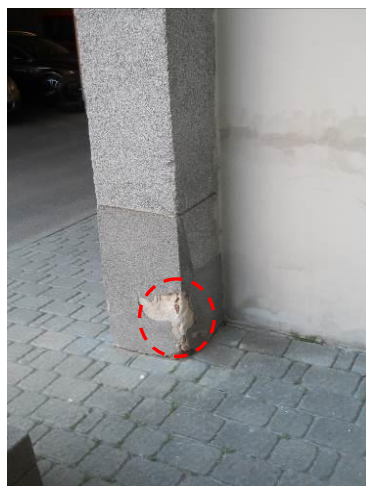
4.19.1.8 att. Ēkas sienas akmens drupnes apmetuma bojājums pagalma daļā, zemes augstumā

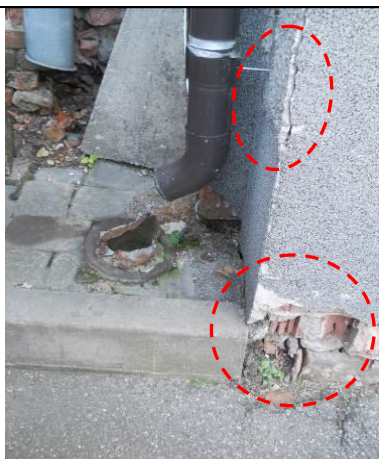
4.19.1.9 att. Ēkas sienas akmens  
drupnes apmetuma bojājums pagalma  
daļā

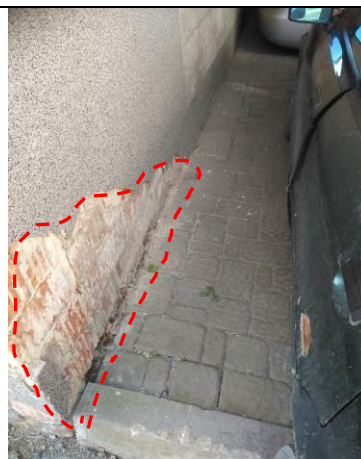
4.19.1.10 att. Ēkas sienas akmens  
drupnes apmetuma bojājums pagalma  
daļā

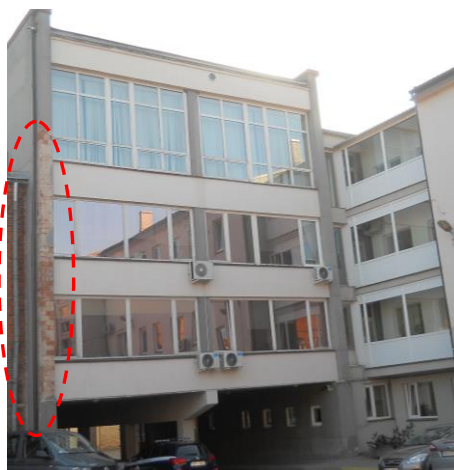
4.19.1.11 att. Ēkas ārsienas akmens  
drupnes apmetuma bojājums pagalma  
daļā

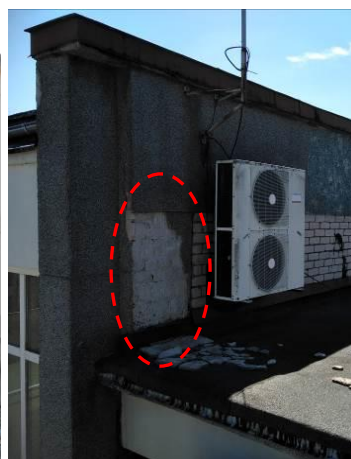
4.19.1.12 att. Ēkas ārsienas akmens  
drupnes apmetuma bojājums  
virs jumta pārseguma

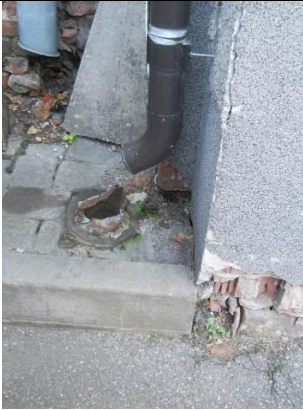
| Apsekošanas objekta vai apsekošanas priekšmeta nosaukums | Īss konstatēto bojājumu un to cēloņu apraksts, tehniskā stāvokļa novērtējums atsevišķiem būves elementiem, konstrukciju veidiem, būves daļām. Atbilstība normatīvo aktu prasībām | Tehniskais nolietojums (%) |
|---|---|---|
| 5.1.2. notekūdeņu novadīšanas veids un attīrīšanas iespējas | <p><b>C.62 Sadzīves un ražošanas notekūdeņu kanalizācija;</b></p> <p>Sadzīves un ražošanas notekūdeņi tiek novadīti pilsētas attīrīšanas iekārtās. Tīkli pārbūvēti ēkas rekonstrukcijas laikā un ir apmierinošā stāvoklī.</p> <p><b>C.62a Lietus ūdens notekas un lietus ūdens kanalizācija;</b></p> <p>Lietus ūdens atvade no ēkas lēzenā jumta seguma tiek novadīts pa daļām. Viena daļa notek pa ieslīpu lēzenā jumta plakni uz horizontālo tekni pie jumta, bet otra daļa pa jumta ieliekto daļu (kanālu) uz blakus jumtu, kas ir metru zemāk, kur lietusūdens tiek uztverts jumtā izvietotā savācējkolektorā, kur tas tālāk saslēdzas ar lietus ūdens uztvērējcauruli, kura pieslēdzas pilsētas lietus ūdens uztvērējvadam. Lietus ūdens noteksisstēma no jumta pilda savas funkcijas, apsekošanas laikā telpu iekšpusē sienu un griestu daļā netika manīti notecējumi, kas liecinātu par lietus ūdens noteksisstēmas bojājumu ēkā.</p> <p>Nepilnības ir konstatētas lietus ūdens vertikālo tekņu garuma dimensijā, ēkas pagalma daļā, pie kopējās ar blakus ēku ārsienas, ir pārāk augstu no zemes līmeņa pacelts teknes izvada gals, kas ilgtermiņā rada bojājumus fasādes sienai, skat. 5.1.2.1 att.</p> <p>Ēkas pagalma daļā pie ārsienas ir kādreiz mēģināts novadīt lietus ūdeni slēgtajā metāla notekcaurulē zemē, kas pieslēdzas centrālajam lietusūdens savācējkolektoram, skat.5.1.2.1 att. Uz doto brīdi lietus ūdens ievade netiek atjaunota, saslēdzoties kopā ar zemē izvietoto uztvērējvadu.</p> <p>Nepieciešams tuvākajā laikā, sakārtot lietus ūdens atvadi ar zemes līmeni, atjaunot, ja iespējams slēgto slēgumu vai ja savādāk nevar pagarināt un mēģināt pēc iespējas tālāk no ārsienas novadīt ūdeni.</p> | 20 % |

| | 5.1.2.1 att. Skats uz āra novadtekni pie ārsienas | |

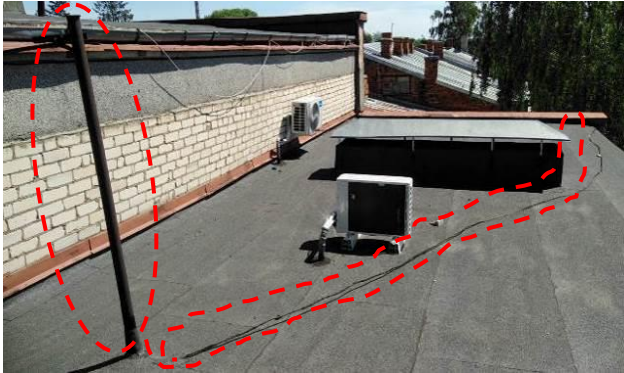
| 6.6.1. zibens aizsardzība | <p>Ēkai ir zibens novadīšanas sistēma, bet nav informācijas par tās funkcionalitāti. Vizuāli uz jumta redzams, ka stiprinājumu vai nu nav, vai arī tie ir novecojuši skat. 6.6.1.1. att. Pēc pašreizējās nekustamo īpašumu VID pārvaldnieces teiktā šogad, 2019.gadā, ir plānots atjaunot zibens aizsardzības sistēmu.</p> <p>6.6.1.1 att. Skats uz ēkas zibens novadsistēmu Institūta ielas virzienā</p> | |
