## **Ēkas (būves) tehniskās apsekošanas atzinums Nr. 3-4.5.4/80776**

Administratīvā ēka Rīgas ielā 6, Daugavpilī, kad. Nr. 05000012903001

Atzinums izsniegts 2020.gada 18. martā.

AS "Inspecta Latvia", Reģ. nr. 40003130421; BRN 3370-R; Skanstes iela 54A, Rīga, LV-1013

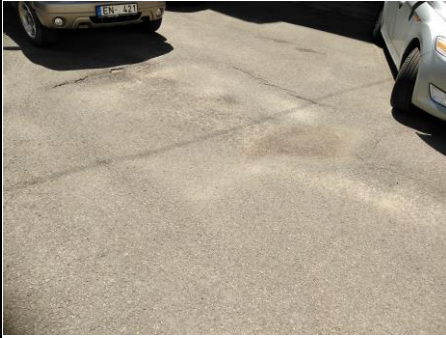
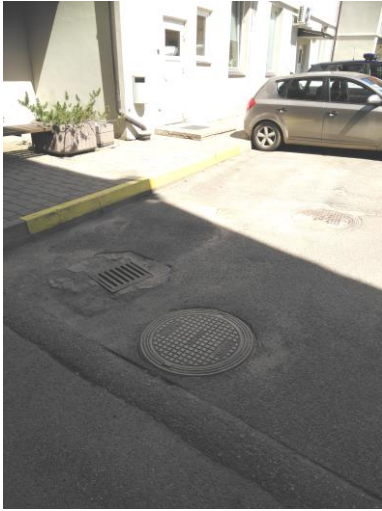
| | <p>sadurvietu tīrīšana, lai nodrošinātu lietus ūdens novadīšanu no seguma virsmas.</p> <p>Pagalma pusē esošā laukuma asfaltbetona segums ir apmierinošā stāvoklī, konstatēti lokāli iesēdumi un plaisas (att. 3.1.1.5., 3.1.1.6.).</p> | |
| | <p>3.1.1.5.att. asfaltbetona segums</p> <p>3.1.1.6.att. asfaltbetona segums</p> | |

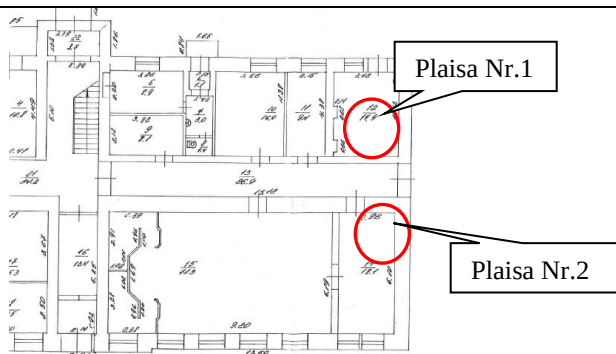
4.2.3.3 att. 1.stāva nesošās iekšsienas plaisu vietas

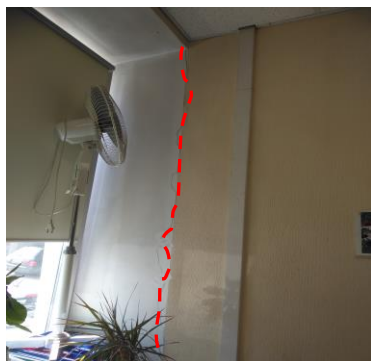
4.2.3.4 att. Vertikāla necaurejoša  
plaisa 1.stāva telpā Nr.11 (skat.  
4.2.3.3 att. Plaisa Nr.1)

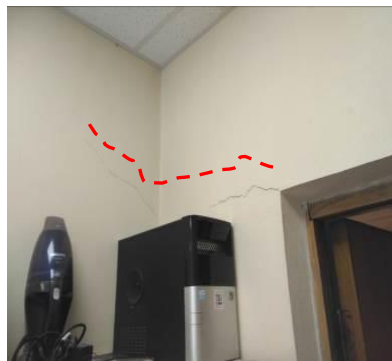
4.2.3.5 att. Horizontāla plaisa  
1.stāva telpā Nr.11 (skat. 4.2.3.3  
att. Plaisa Nr.2)

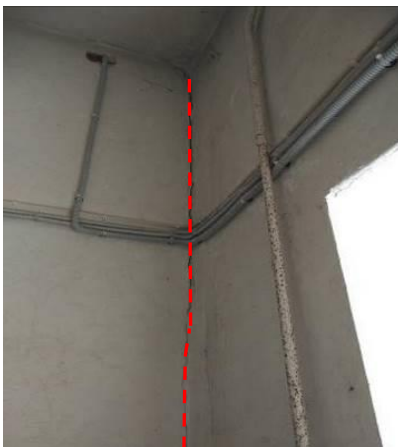
4.2.3.6 att. Plaisa nesošās iekšsienas sadurvietā ar ārsienu, siltummezglā,  
1.stāvā telpā Nr.12 (skat. 4.2.3.3 att. Plaisa Nr.1)

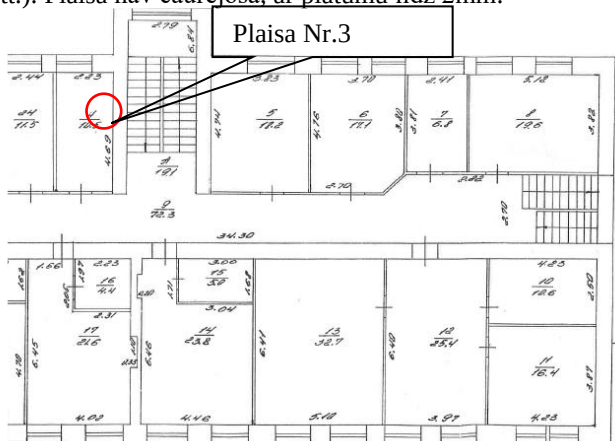
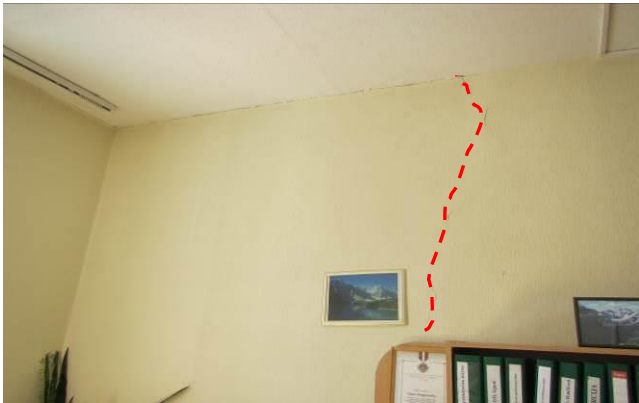
Plaisa tika konstatēta nesošajā ķieģeļu sienā 2.stāva telpā Nr.12 (4.2.3.7. att.,  
4.2.3.8 att.). Plaisa nav caurejoša, ar platumu līdz 2mm.

| | <p>4.2.3.7 att. 2.stāva nesošās iekšsienas plaisas vieta</p> <p>4.2.3.8.att. Vertikāla plaisa nesošā iekšsienā 2.stāva telpā Nr.4 ( skat. 4.2.3.7.att. Plaisa Nr.3)</p> <p>Kopumā ēkas iekšējās nesošās sienas ir apmierinošā stāvoklī un atbilst “Būvniecības likuma” 9.panta, 1.punkta “Mehāniskā stiprība un stabilitāte” prasībām.</p> | |

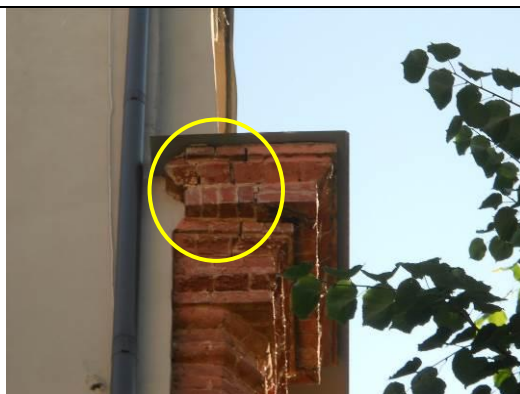
| 4.5.1. hermetizācijas un hidroizolācijas materiāls, stāvoklis | Apsekošanas laikā konstatēts, ka ķieģeļu ārējās dzegas daļā ir izdrupuši ķieģeļi un bojātas šuves (4.5.1.1. att.). | 35 % |

4.5.1.1 att. Šuvju izdrupšanas pazīmes ķieģeļu mūrī dzegas daļā

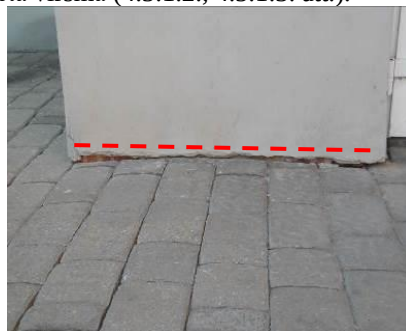
Nehermētisks pieslēgums veidots bruģētā virsmā (4.5.1.2., 4.5.1.3. att.).

4.5.1.3 att. Hermetizācijas trūkums sienas cokola daļai ar pamatni

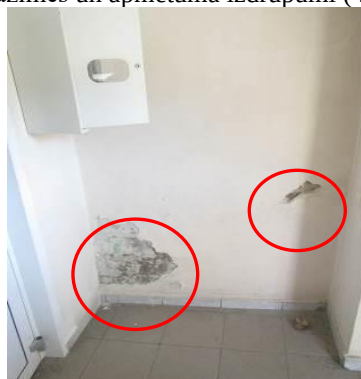
1.stāvā uz kāpņu telpas Nr.22 iekšējām sienām, ir novērotas mitruma pazīmes un apmetuma izdrupumi (4.5.1.6., 4.5.1.7. att.).

4.5.1.6 att. Apmetuma bojājumi 1.stāva kāpņu telpā Nr.22

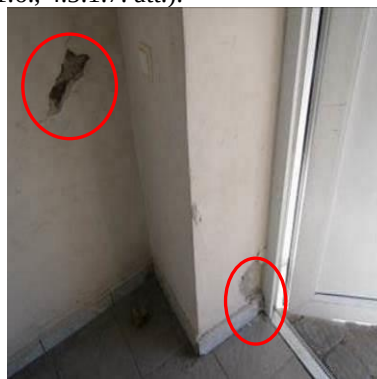
4.5.1.7 att. Drūpošais apmetums 1.stāva kāpņu telpā Nr.22

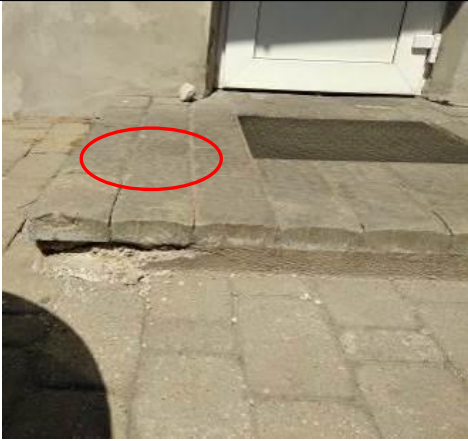
| | 4.9.1.5 att. Izdrupumi lieveņa ārējā malā, pirms ieejas telpā Nr.6 | |

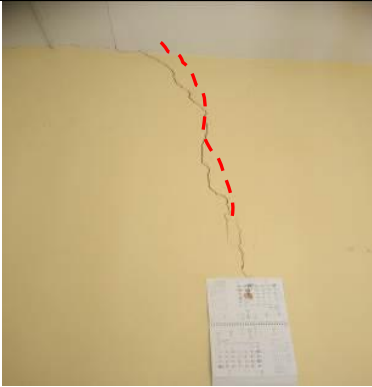
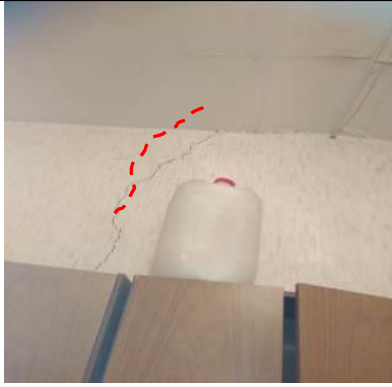
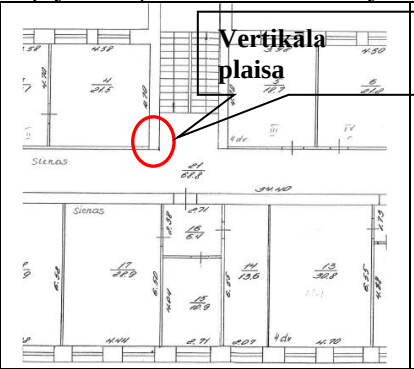
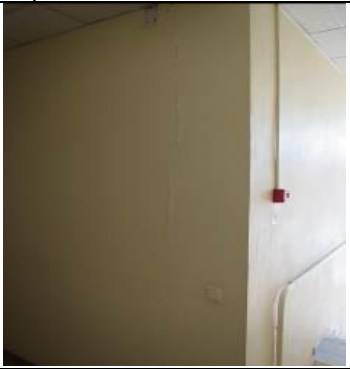
| | <div style="display: flex; justify-content: space-around;"> <div style="text-align: center;"> <p>4.11.1.2. att. Vertikāla plaisa 1.stāva telpā Nr.5 (šoferu atpūtas telpa)</p> </div> <div style="text-align: center;"> <p>4.11.1.3. att. Vertikāla plaisa 1.stāva telpā Nr.9 (noliktava)</p> </div> </div> <p><b>C.41a Ģipškartona starpsienas ar koka vai metāla karkasu;</b><br/> Ģipškartona starpsienas ir izbūvētas 120 mm platumā, ar iestrādātu skaņas izolāciju. Starpsienās nav konstatētas plaisas vai citi bojājumi, izņemot 3.stāva gaiteni (4.11.1.4 att., 4.11.1.5 att.).<br/> Kopējais starpsienu stāvoklis vērtējams kā apmierinošs.</p> <div style="display: flex; justify-content: space-around;"> <div style="text-align: center;"> <p>4.11.1.5. att. Vertikālā necaurejoša plaisa, gaiteņa starpsienas sadurvietā ar nesošo sienu</p> </div> <div style="text-align: center;"> <p>4.11.1.4. att. Skats uz 3.stāva plaisas vietu gaitenī starp starpsieni un nesošo sienu</p> </div> </div> | |

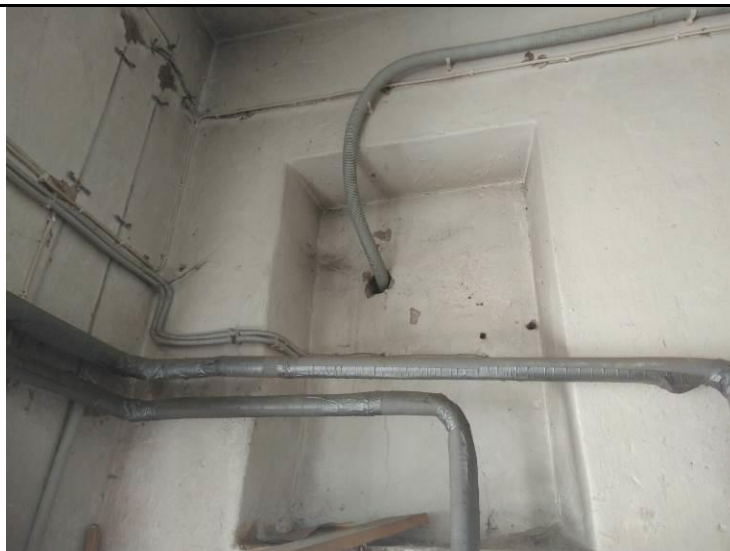
4.18.1.3. att. Krāsojumā vērojams plaisu tīkls

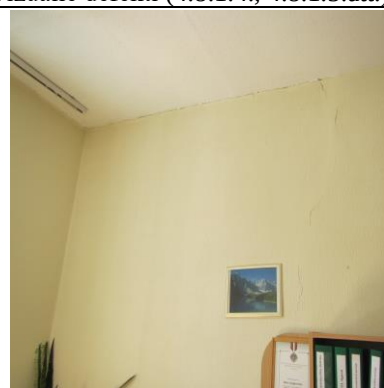
Ēkā dažu telpu sienu apdare ir krāsotas tapetes, kurām konstatēti nebūtiski vizuālie defekti (4.8.1.4., 4.8.1.5.att.).

4.18.1.4.att. Krāsotās tapetes

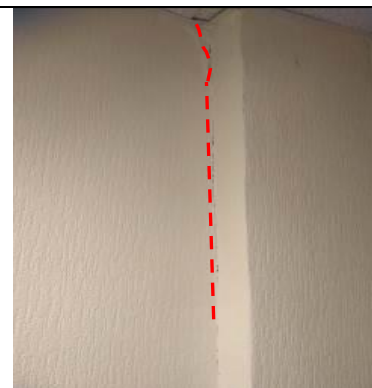
4.18.1.5.att. Tapešu plaisāšana

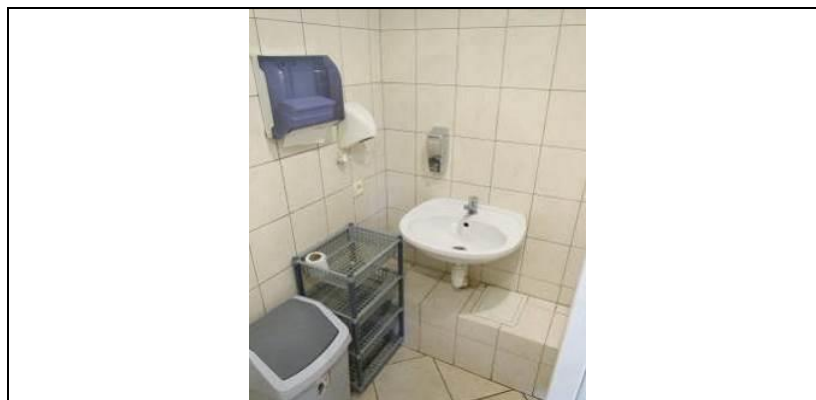
Sanitāro mezglu sienu iekšējā apdarē ir pielietotas keramikās flīzes (4.18.1.6.att.), konstatētas nebūtiskas plaisas, bet kopumā tās atrodas apmierinošā tehniskā stāvoklī.

4.18.1.6 att. Flīzētas sienas ēkas sanitārtehniskajā telpā

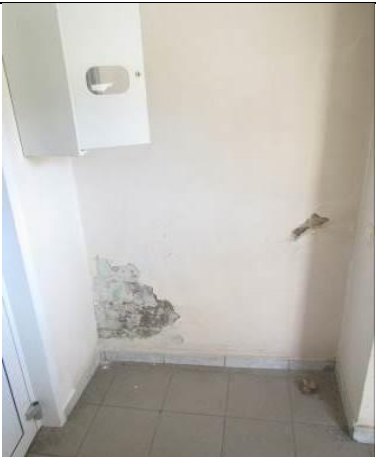
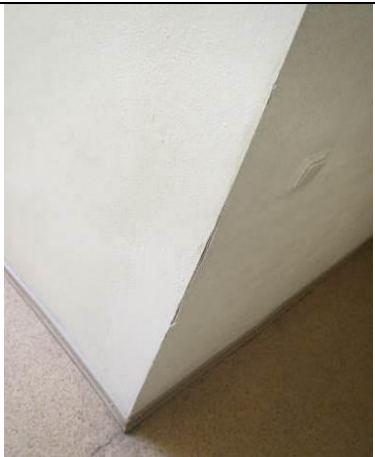
Ēkas iekšējās sienas, galvenokārt, ir apmetas un krāsotas. Iekšējai sienu apdarei – apmetumam, pārsvarā siltummezglā telpā, vējtveros, gaitenīs un kāpņu telpās (4.18.1.9., 4.18.1.10., 4.18.1.15. att.), ir konstatēti tādi vizuālie bojājumi, kā izdrupumi un plaisas. 2.stāva kāpņu telpā Nr.9 (4.18.1.8 att.), 1.stāva telpā Nr.22 ir novērota apmetuma atslāņošana (4.18.1.7. att.).

| <p>4.18.1.7.att. Bojāts apmetums,<br/>1.stāva telpa Nr.22</p> | <p>4.18.1.8.att. Bojāts apmetums,<br/>2.stāva telpa Nr.9</p> |

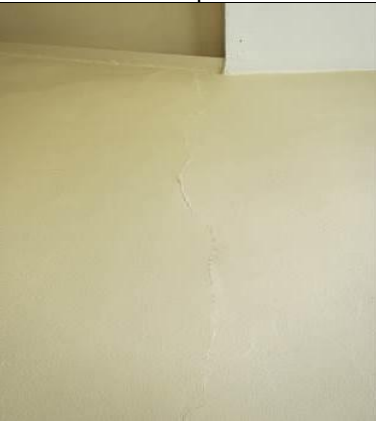
| <p>4.18.1.9.att. Vertikālā plaisa sienā,<br/>2.stāva kāpņu laukums</p> | <p>4.18.1.10 att. Sienu dekoratīvais<br/>apmetums</p> |

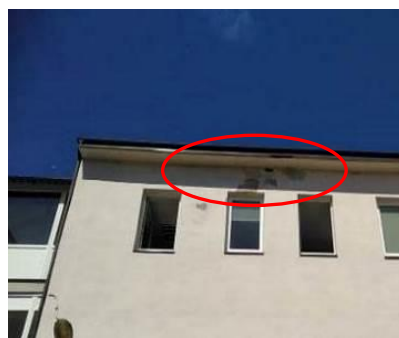
4.19.1.5. att. Bojāts fasādes krāsojums dzegas daļā

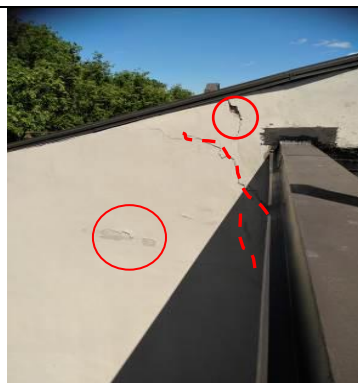
Ēkas fasādes apmetumā ir konstatēti bojājumi - plaisas un izdrupumi, atslāņošanās no virsmas pie parapeta (4.19.1.10., 4.19.1.11. att.).

4.19.1.10. att. Bojājumi plaisu un krāsas nolobīšanās veidā

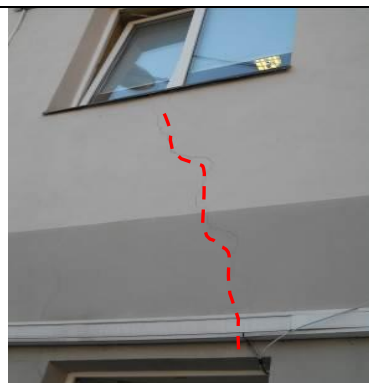
4.19.1.11. att. Plaisa apdares kārtā pagalma fasādes daļā

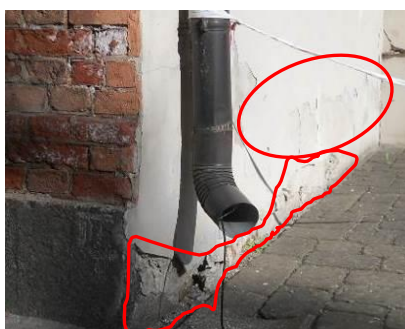
4.19.1.12. att. Bojāts apmetums fasādes cokola daļā

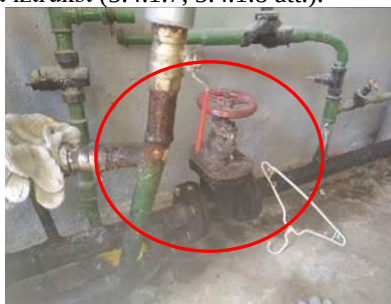
Apkures sistēma ir izbūvēta no tērauda un plastmasas cauruļvadiem, vietām veidojas kondensāts (5.4.1.1) un redzami cauruļvadi ar korozijas pazīmēm, bez izolācijas (5.4.1.1). Noslēgventīļi ir neapmierinošā stāvoklī, t.i. ar korozijas pazīmēm (5.4.1.1, 5.4.1.4 att.). Vietām ir novēroti siltumizolācijas bojājumi vai tā iztrūkst (5.4.1.7, 5.4.1.8 att.).

5.4.1.1 att. cauruļvadu un noslēgarmatūras korozija

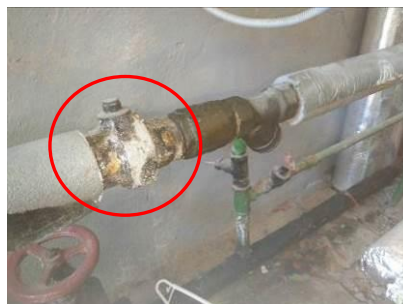
5.4.1.2 att. Veidgabala bojājums

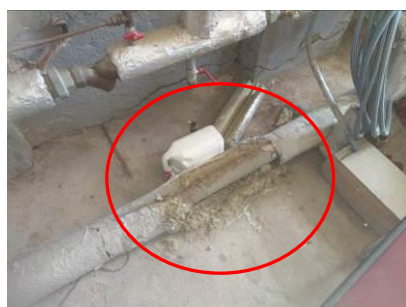
5.4.1.7 att. Siltumizolācijas čaulas bojājums un cauruļvada korozija

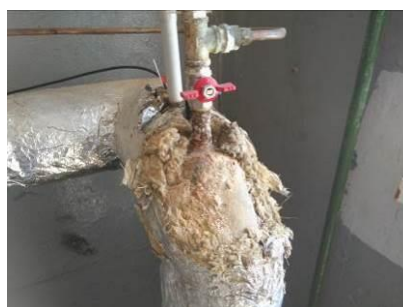
5.4.1.8 att. Bojāta siltumizolācija apkārt cauruļvadam, cauruļu korozija

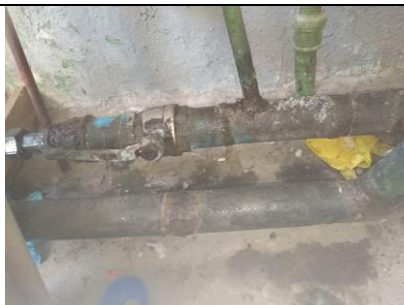
Siltummezglā uz metāla cauruļvada virsmas tika konstatēts pastiprināts kapilārais mitrums (5.4.1.9 att.).

| | <p>5.4.1.9 att. Kapilārais mitrums uz cauruļvadiem</p> <p>5.4.1.10 att. Cauruļvadu siltumizolācijas lamine ar folija virsmu</p> <ul style="list-style-type: none"> <li>• Jānovērš mitruma veidošanos uz metāla cauruļvadiem siltummezgla telpā.</li> <li>• Nepieciešams veikt siltummezgla cauruļvadu hermētisko pieslēgumu.</li> <li>• Jāatjauno bojātas siltumizolācijas lamine siltummezglā.</li> <li>• Jāveic korodējušo cauruļvadu pretkorozijas apstrādi siltummezglā.</li> <li>• Nepieciešams nomainīt bojātu noslēgarmatūru.</li> </ul> | |

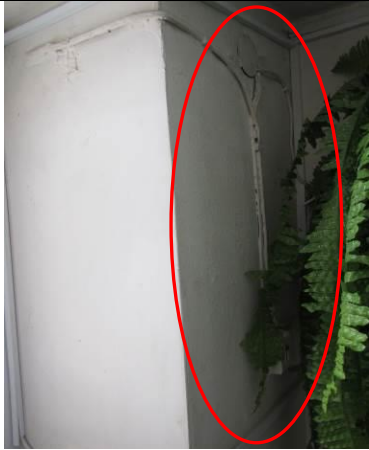
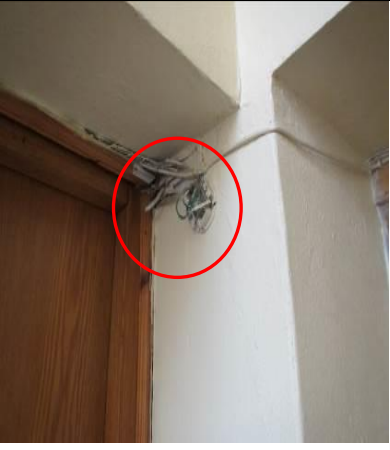
| <p>5.9.1. elektroapgādes avots, tīkla spriegums, ievada un sadalošās elektroietaisies, barošanas pievadi liftam, siltummezglam, dežurapgaismojumam, pretdūmu aizsardzībai, citām iekārtām un ietaisēm; spēka patērētāji, to jauda; kabeļu un vadu izolācijas pretestības mērījumu rezultāti, avārijas un evakuācijas apgaismojums un tā rezerves elektroapgādes veids, iezemējums un zibensaizsardzības ietaises; pretestības mērījumu rezultāti; siltummezgla nodrošinājums ar rezerves elektroapgādi</p> | <p>Ievads ēkā ir izbūvēts no Rīgas ielas 4, atrodas blakus sadales skapim, kur izvietoti AS "Sadales Tīkls" elektroenerģijas skaitītāji (5.9.1.2 att.). Elektroapgādes ievada spriegums 380 V, tīkla spriegums 220 V. Abi ievadi barojas no AS "Sadales Tīkls" transformatora punkta.</p> <p>5.9.1.1 att. Sadales skapis 1.stāva vājtnē, telpā Nr. 22</p> <p>5.9.1.2 att. Ievada sadales skapji</p> <p><b>C.64. Elektroiekārtas;</b><br/> Datorsistēmām rezerves elektroapgāde tiek nodrošināta ar lokālām nepārtrauktas barošanas iekārtām (UPS). Nepārtrauktas barošanas kopēja sistēma nav ierīkota.<br/> Lokālo nepārtrauktas barošanas iekārtu pārbaudes netiek veiktas, netiek uzturēts žurnāls par pārbaudēm.</p> <p><b>C.64a. Elektrotīkli;</b><br/> 2019.gada jūlijā beidzās elektrotīklu un elektroietaišu pārbaudes atzinumu derīguma termiņš. Nepieciešams veikt elektroinstalācijās pretestības mērījumus.<br/> 1.stāva telpā Nr.22 ir konstatēti vecie kabeļi, kuri netiek lietoti (5.9.1.3 att.), 1.stāvs gaitenā telpā Nr.13 - sadales kārbā bez nosegvāka (5.9.1.4 att.), vadu tinums ar neizolētiem galiem 1.stāva telpā Nr.13 (5.9.1.5 att.).</p> | <p>25 %</p> |

| | <p>5.9.1.3 att. 1.stāva telpa Nr.22 veco vadu izvietojums sienas daļā</p> | <p>5.9.1.4 att. 1.stāvs gaitēņa telpa Nr.13, nav vāks elektrības sadales kārbai</p> | |
