## SKAIDOROJOŠAIS APRAKSTS

Vienības nams Rīgas ielā 22A, Daugavpilī, (turpmāk -Ēka) ir Valsts nozīmes kultūras piemineklis (Nr. 4839). Ēkā, telpu grupas 05000013202001019, (turpmāk -telpu grupa 019) kas atrodas Ēkas pagrabstāvā, kuras lietošanas veids ir "1265 - Sporta telpu grupa" un nosaukums "Sporta klubs" ekspluatācija ir pārtraukta.

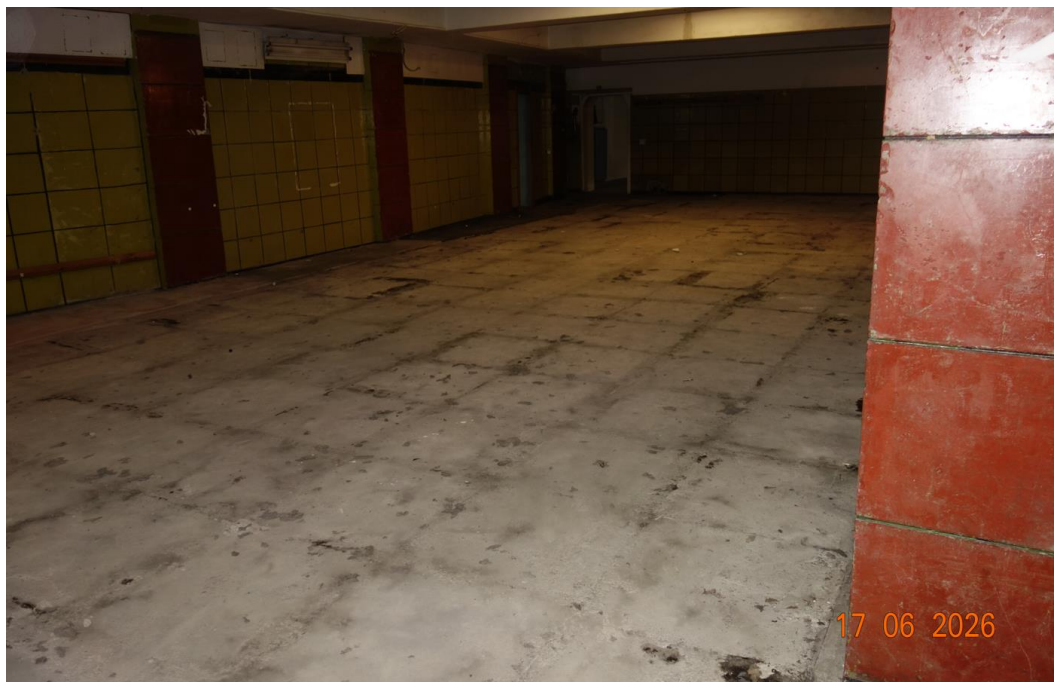
Telpu grupas 019 apsekošanas gaitā, tika konstatēts, ka telpā Nr. 019-5 grīda konstrukcija ir dažādveidīga un ar dažādiem augstumiem. Viens grīdas konstrukcijas veids ir grīdas konstrukcija uz grunts, otrs dzelzsbetona pārsegums. Pie ēkas lietotāja tika precizēts, ka pirms daudziem gadiem šajā telpā bija peldbaseins, kura ekspluatācija bija pārtraukta un tas bija pārsegts ar dzelzsbetona pārsegumu (bijušā baseina tvertne nav parādīta gan ēkas kadastrālās uzmērīšanas lietā no 2022. gada, gan no 2002. gada, skat. VD daļā). Dzelzsbetona pārsegums atrodas neapmierinošā tehniskā stāvoklī (skat. fotofiksāciju).

Att. Nr.1. skats uz telpu grupas Nr. 019-5 grīdas konstrukciju

Šis Projekts izstrādāts tikai ar mērķi demontēt esošo dzelzsbetona pārsegumu, lai izpildītu bijušā baseina tvertnes apsekošanu, novērtēšanu atjaunošanai, pārbūvei vai citām darbībām, kas tiks paredzēti nākotnes būvniecības ieceres dokumentācijā. Demontējamais dzelzsbetona pārsegums ir patstāvīga konstrukcija, kas balstās uz bijušā baseina tvertnes norobežojošām konstrukcijām, pārseguma demontāža tos neietekmēs. Dzelzsbetona pārseguma demontāža nepazeminās ēkas kultūras pieminekļa vērtību. Pēc dzelzsbetona pārseguma demontāžas, ievērojot telpu grupas apdares esošo tehnisko stāvoklī nav paredzēta telpu grupas 019 ekspluatācijas atjaunošana.

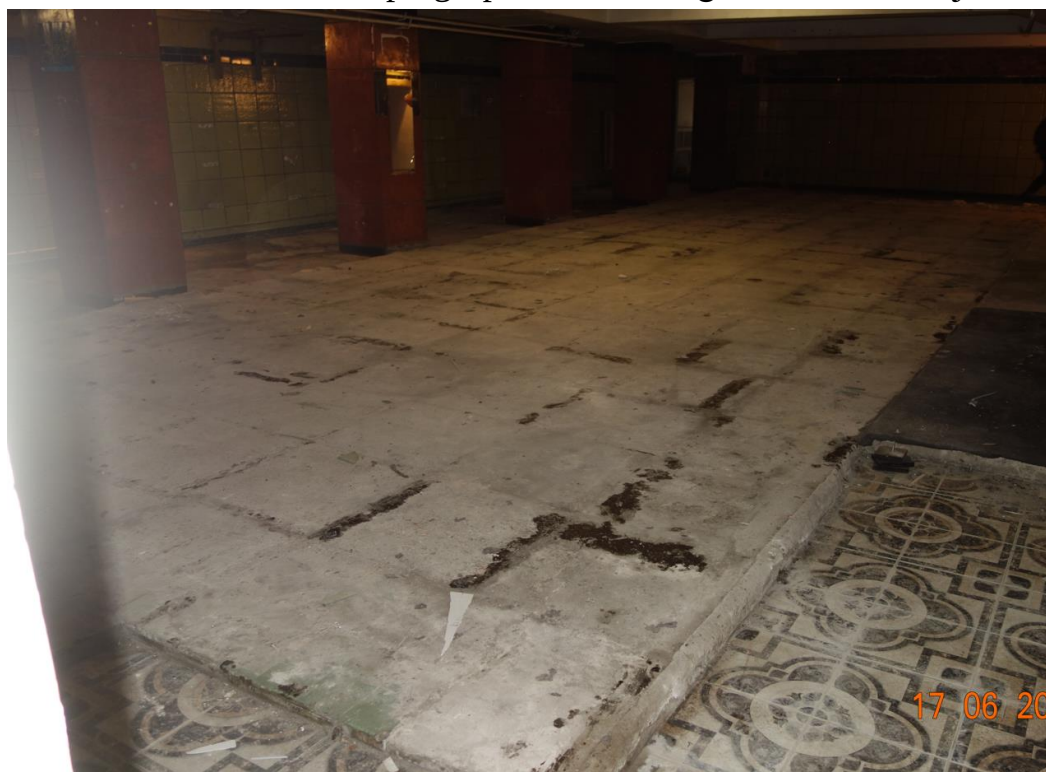
Att. Nr.2. skats uz telpu grupas Nr. 019-5 grīdas konstrukciju

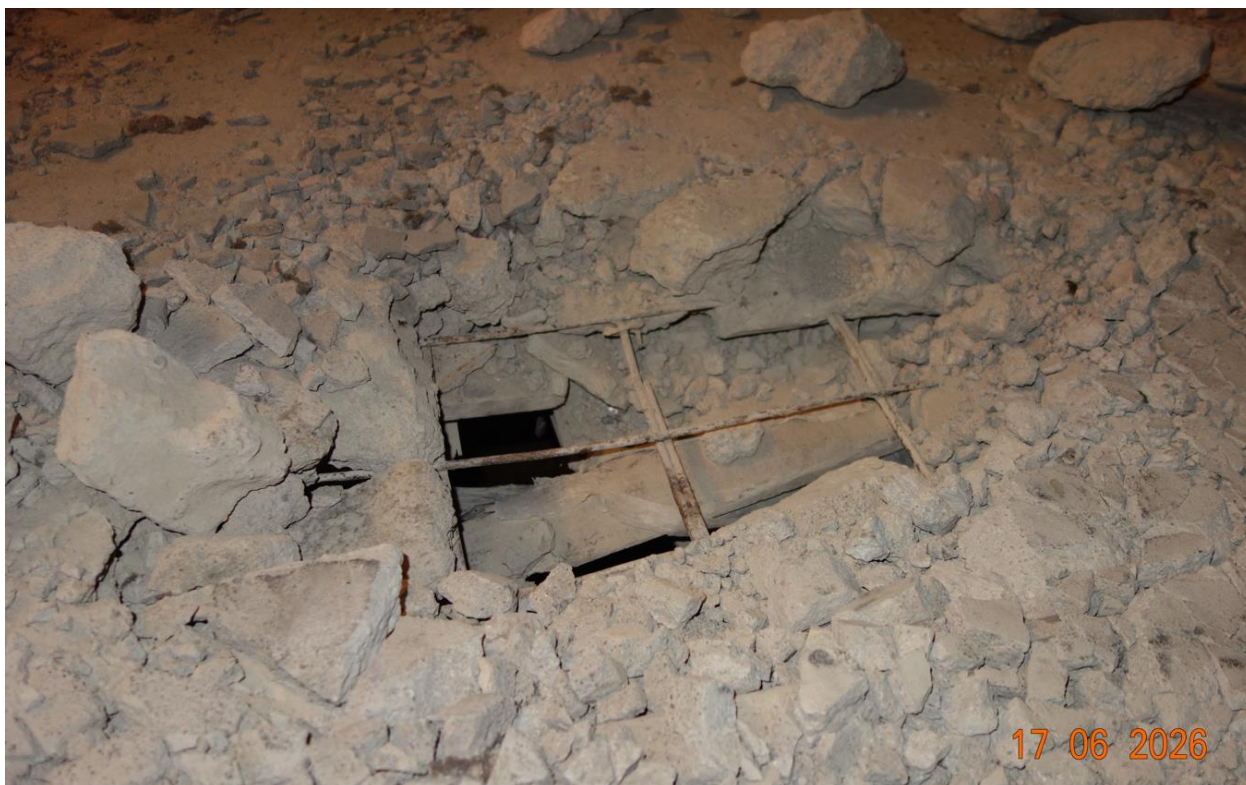
Att. Nr.3. skats uz telpu grupas Nr. 019-5 dzelzbetona pārseguma atverumu.
