## TEHNISKĀS APSEKOŠANAS ATZINUMS

**DAUDZDZĪVOKĻU DZĪVOJAMĀS MĀJĀS  
JUMTA NESOŠO PAMATKONSTRUKCIJU UN JUMTA SEGUMA  
TEHNISKĀ APSEKOŠANA**

Stadiona iela 2, Daugavpils.  
Kadastra apzīmējums 05000010437001

Atzinums izsniegts: 2025.g. septembris

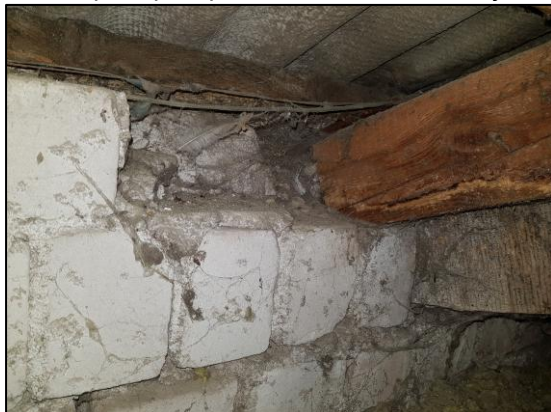
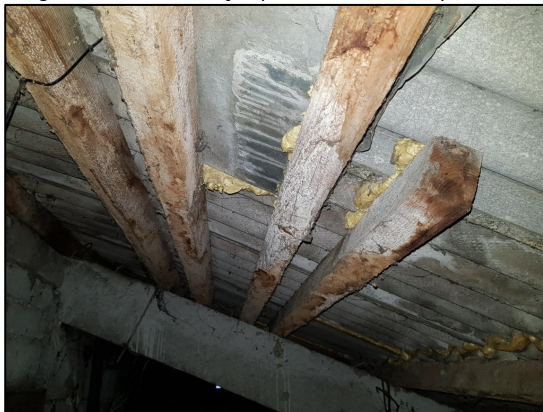
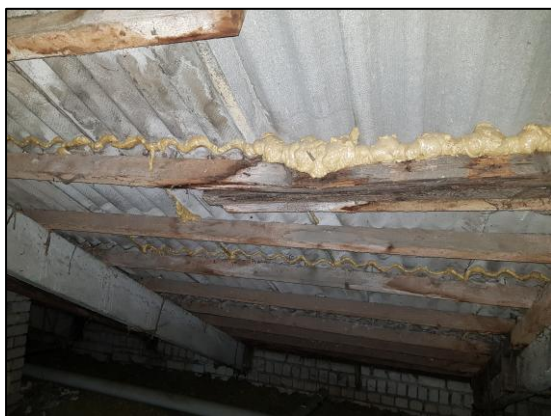
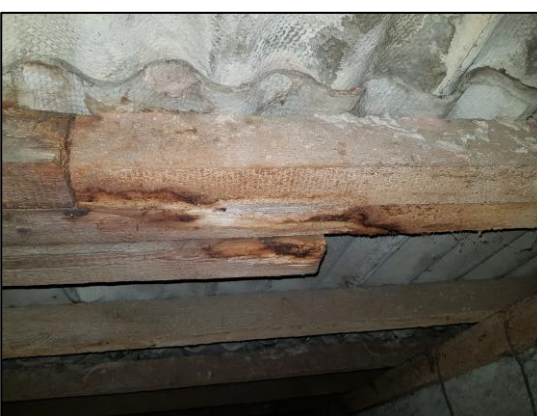
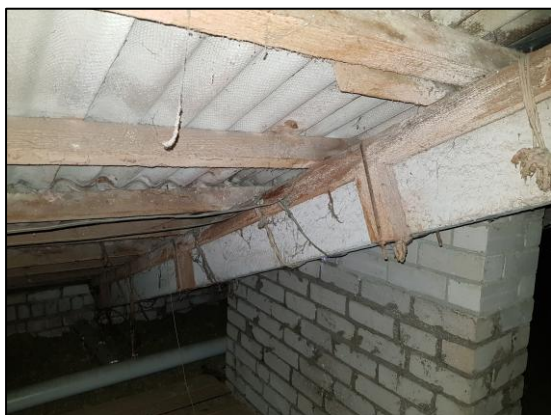
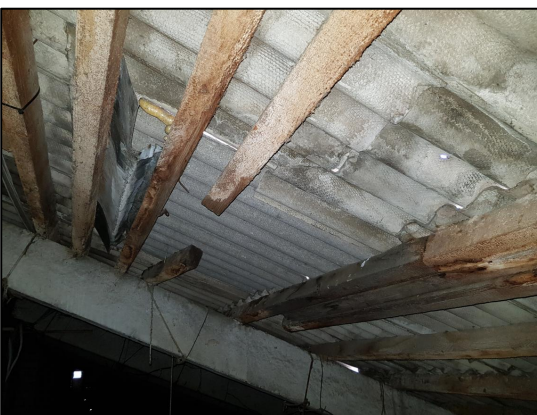
Nesošās konstrukcijas veidotas no rūpnieciski ražotām dz/betona sijām, virs kurām ir ierīkots koka latojums. Koka elementiem ir konstatēti puves un trūpes izraisīti bojājumi. Ir konstatēti jumta seguma viļņoto lokšņu plīsumi. Jumta seguma tehniskais stāvoklis atrodas **NEAPMIERINOŠA** tehniskā stāvoklī un nenodrošina jumta hidroizolāciju, arī jumta koka konstrukcijai nepieciešama esošo spāru pastiprināšana lai nodrošināt jauno seguma konstrukciju (skat. Att.2. – 7.).

| <p>Pēc apsekošanas, no jumta un bēniņu puses, bija konstatēts, ka jumta segums ir <b>NEAPMIERINOŠA</b> tehniskā stāvoklī un nenodrošina jumta hidroizolāciju, arī jumta koka konstrukcijai nepieciešama esošo spāru pastiprināšana lai nodrošināt jauno seguma konstrukciju, nepieciešams atjaunot visus ventilācijas kanālus. Bēniņu siltumizolācija neatbilst LBN 002-19.</p> <p>Pēc tehniskās apsekošanas datiem rekomendēts izpildīt sekojošus darbus:</p> <ul style="list-style-type: none"><li>- jaunā jumta seguma izbūve no viļņotās šķiedru bezazbesta cementa loksnes ar koka latojumu;</li><li>- jauno bēniņu logu izbūve;</li><li>- skārda cepures uzstādīšana (esošiem ventilācijas kanāliem);</li><li>- jumta nožogojuma un drošības sistēmas uzstādīšana;</li><li>- pārsegumu siltināšana ar beramu akmens vati;</li><li>- bēniņu ieejas siltināšana;</li><li>- koka dēļu laipas izbūve;</li><li>- jauno ugunsdrošības bēniņu durvju (EI30) uzstādīšana.</li></ul> | |

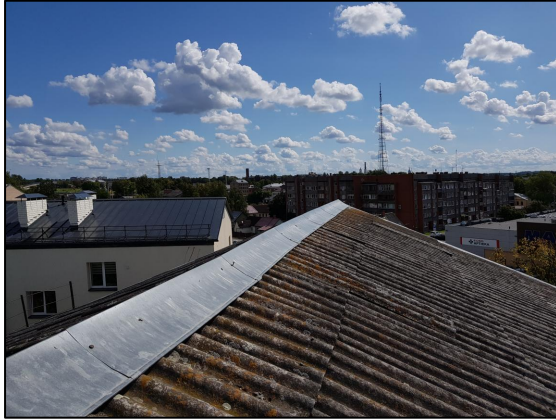
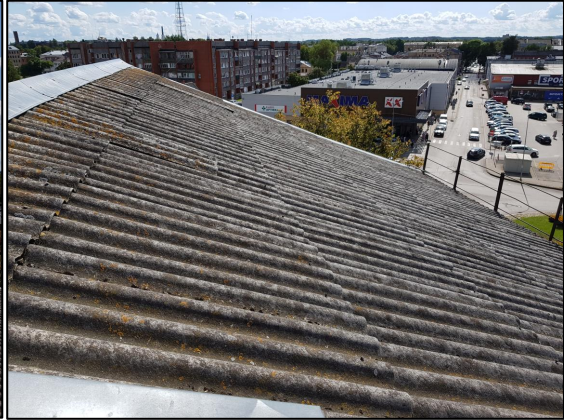
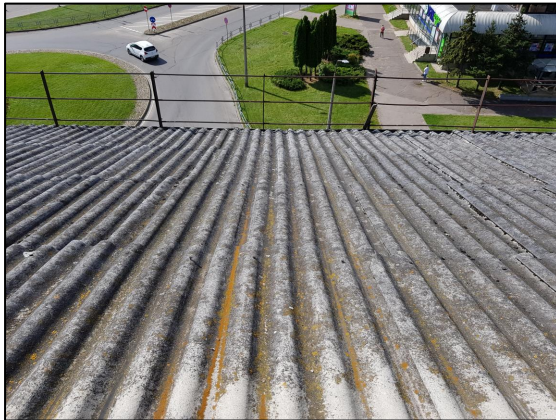
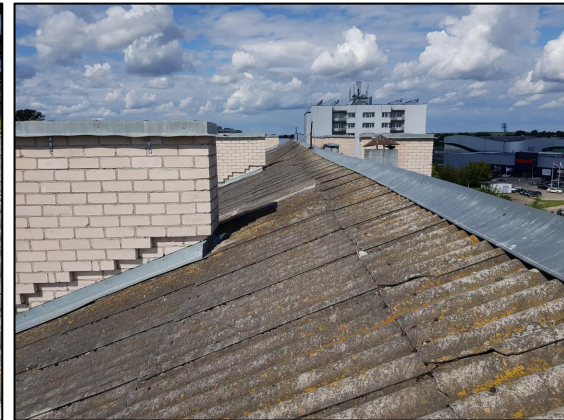
Esošais jumta segums – azbestcimenta lokšnes. Jumta segums nav hermētisks un nenodrošina lietussūdens novadīšanu. Lietussūdens novadīšanas sistēma (ārēja) – neapmierinošā tehniskā stāvoklī (skat. Att.8. – 11.).

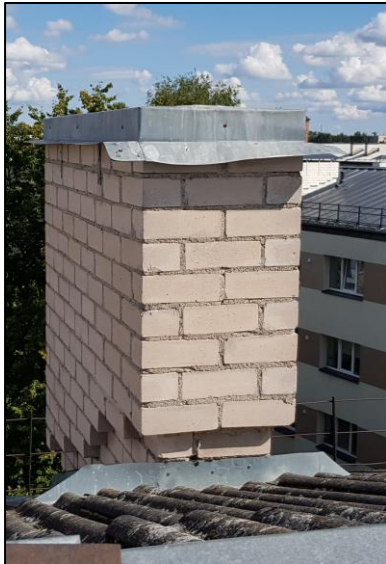
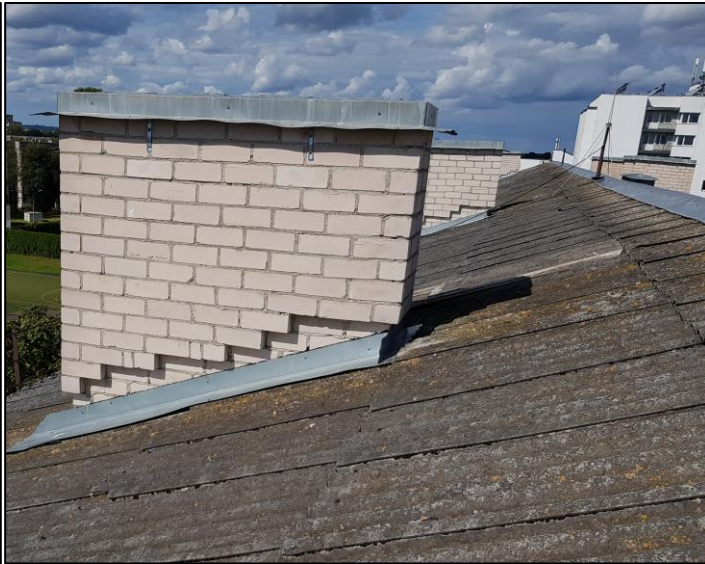
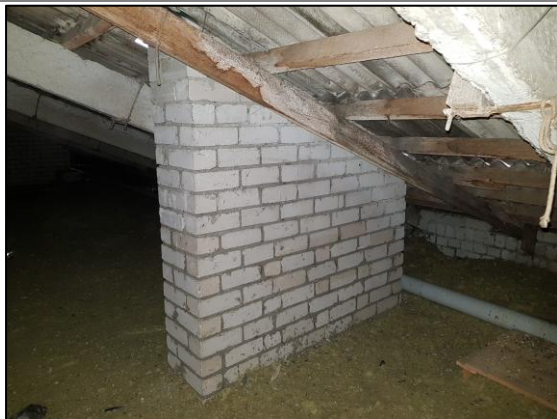
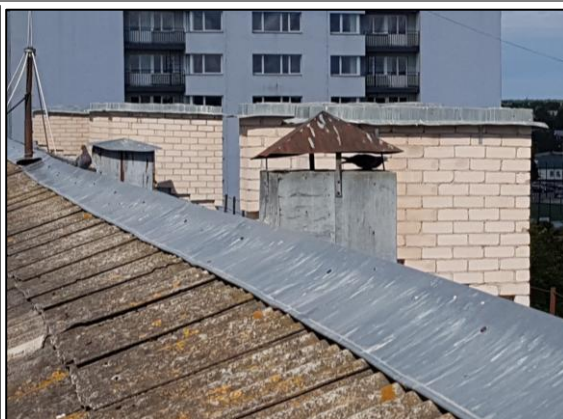
Ventilācijas kanāli (11 gab.) ir labā tehniskā stāvoklī, nepieciešams uzstādīt jaunas skārda cepures (skat. Att.12. – 14.).

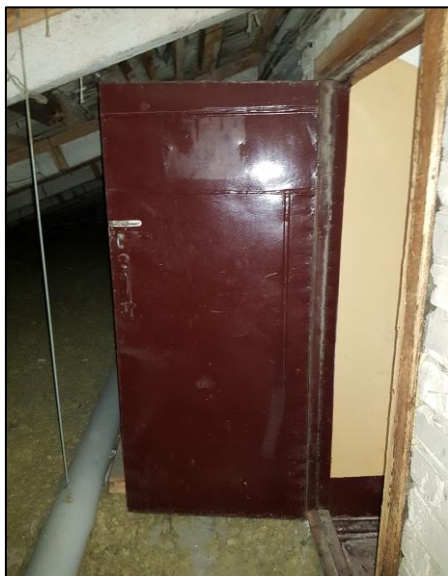
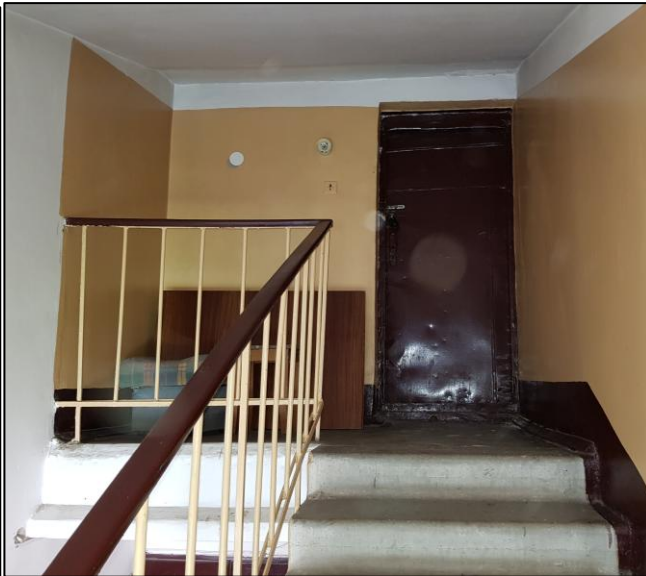
Bēniņu durvis (4 gab.) ir novecojošas un nav ugunsdrošas, nepieciešams uzstādīt bēniņu ugunsdrošības durvis (EI-30) (skat. Att.15. – 16.). Bēniņu siltumizolācija neatbilst LBN 002-19, tikai 100-150mm biezumā, ir nepieciešama esošo bēniņu pārseguma siltināšana (skat. Att.17. – 19.).
