| Daudzdzīvokļu dzīvojamās mājas balkonu Vecajā ceļā 32, Jelgavā<br>( kad. Nr.09000360193001) tehniskā apsekošana. | | | | 24-014 | | | |

# TEHNISKĀS APSEKOŠANAS ATZINUMS BALCONU TEHNISKĀ APSEKOŠANA

**Vecais ceļš 32, Jelgavā**

Nr. 24-014

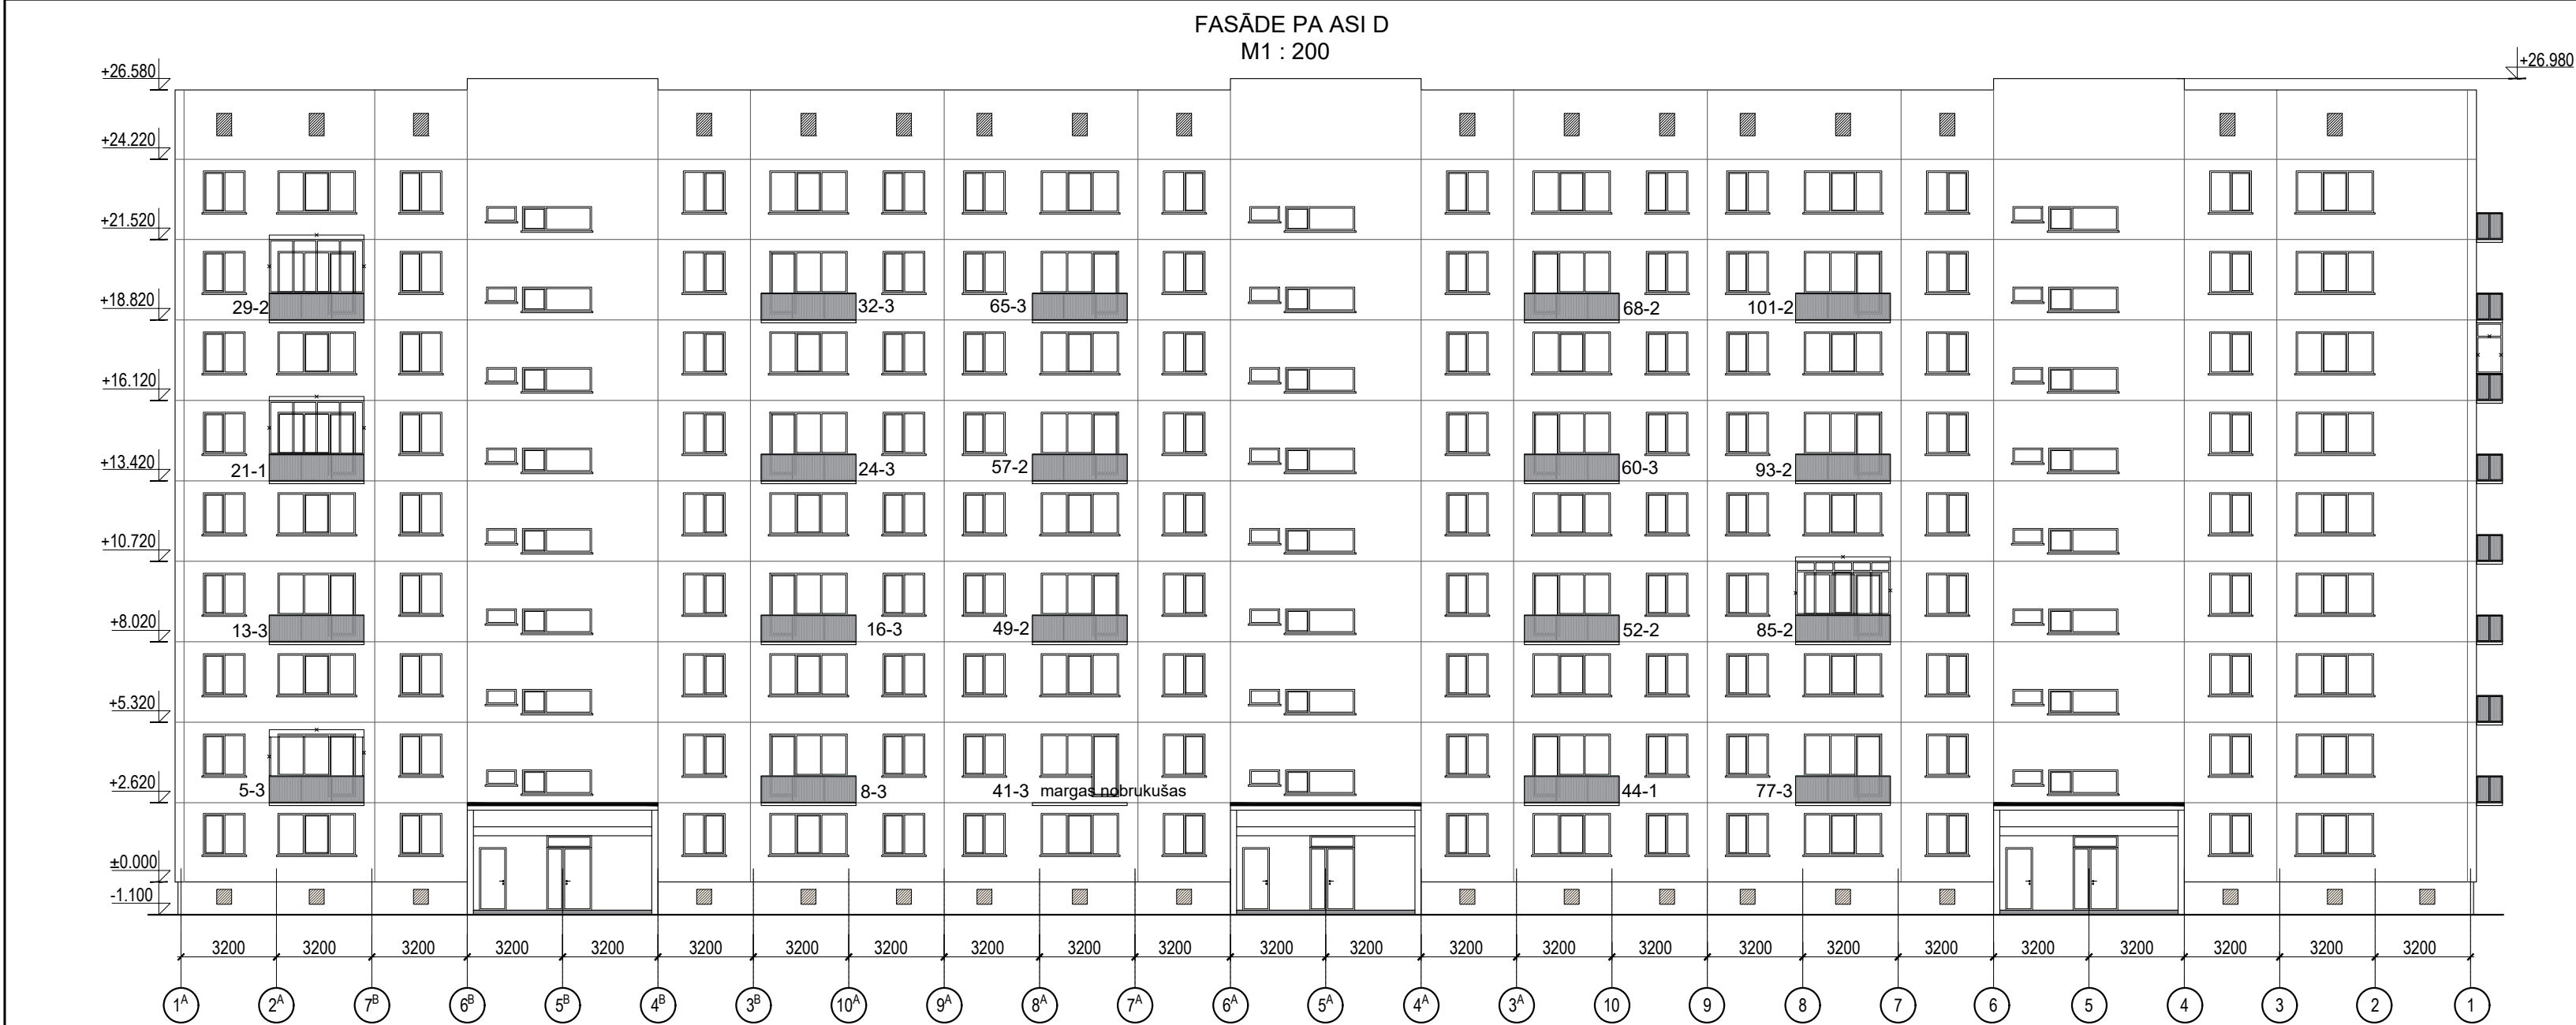
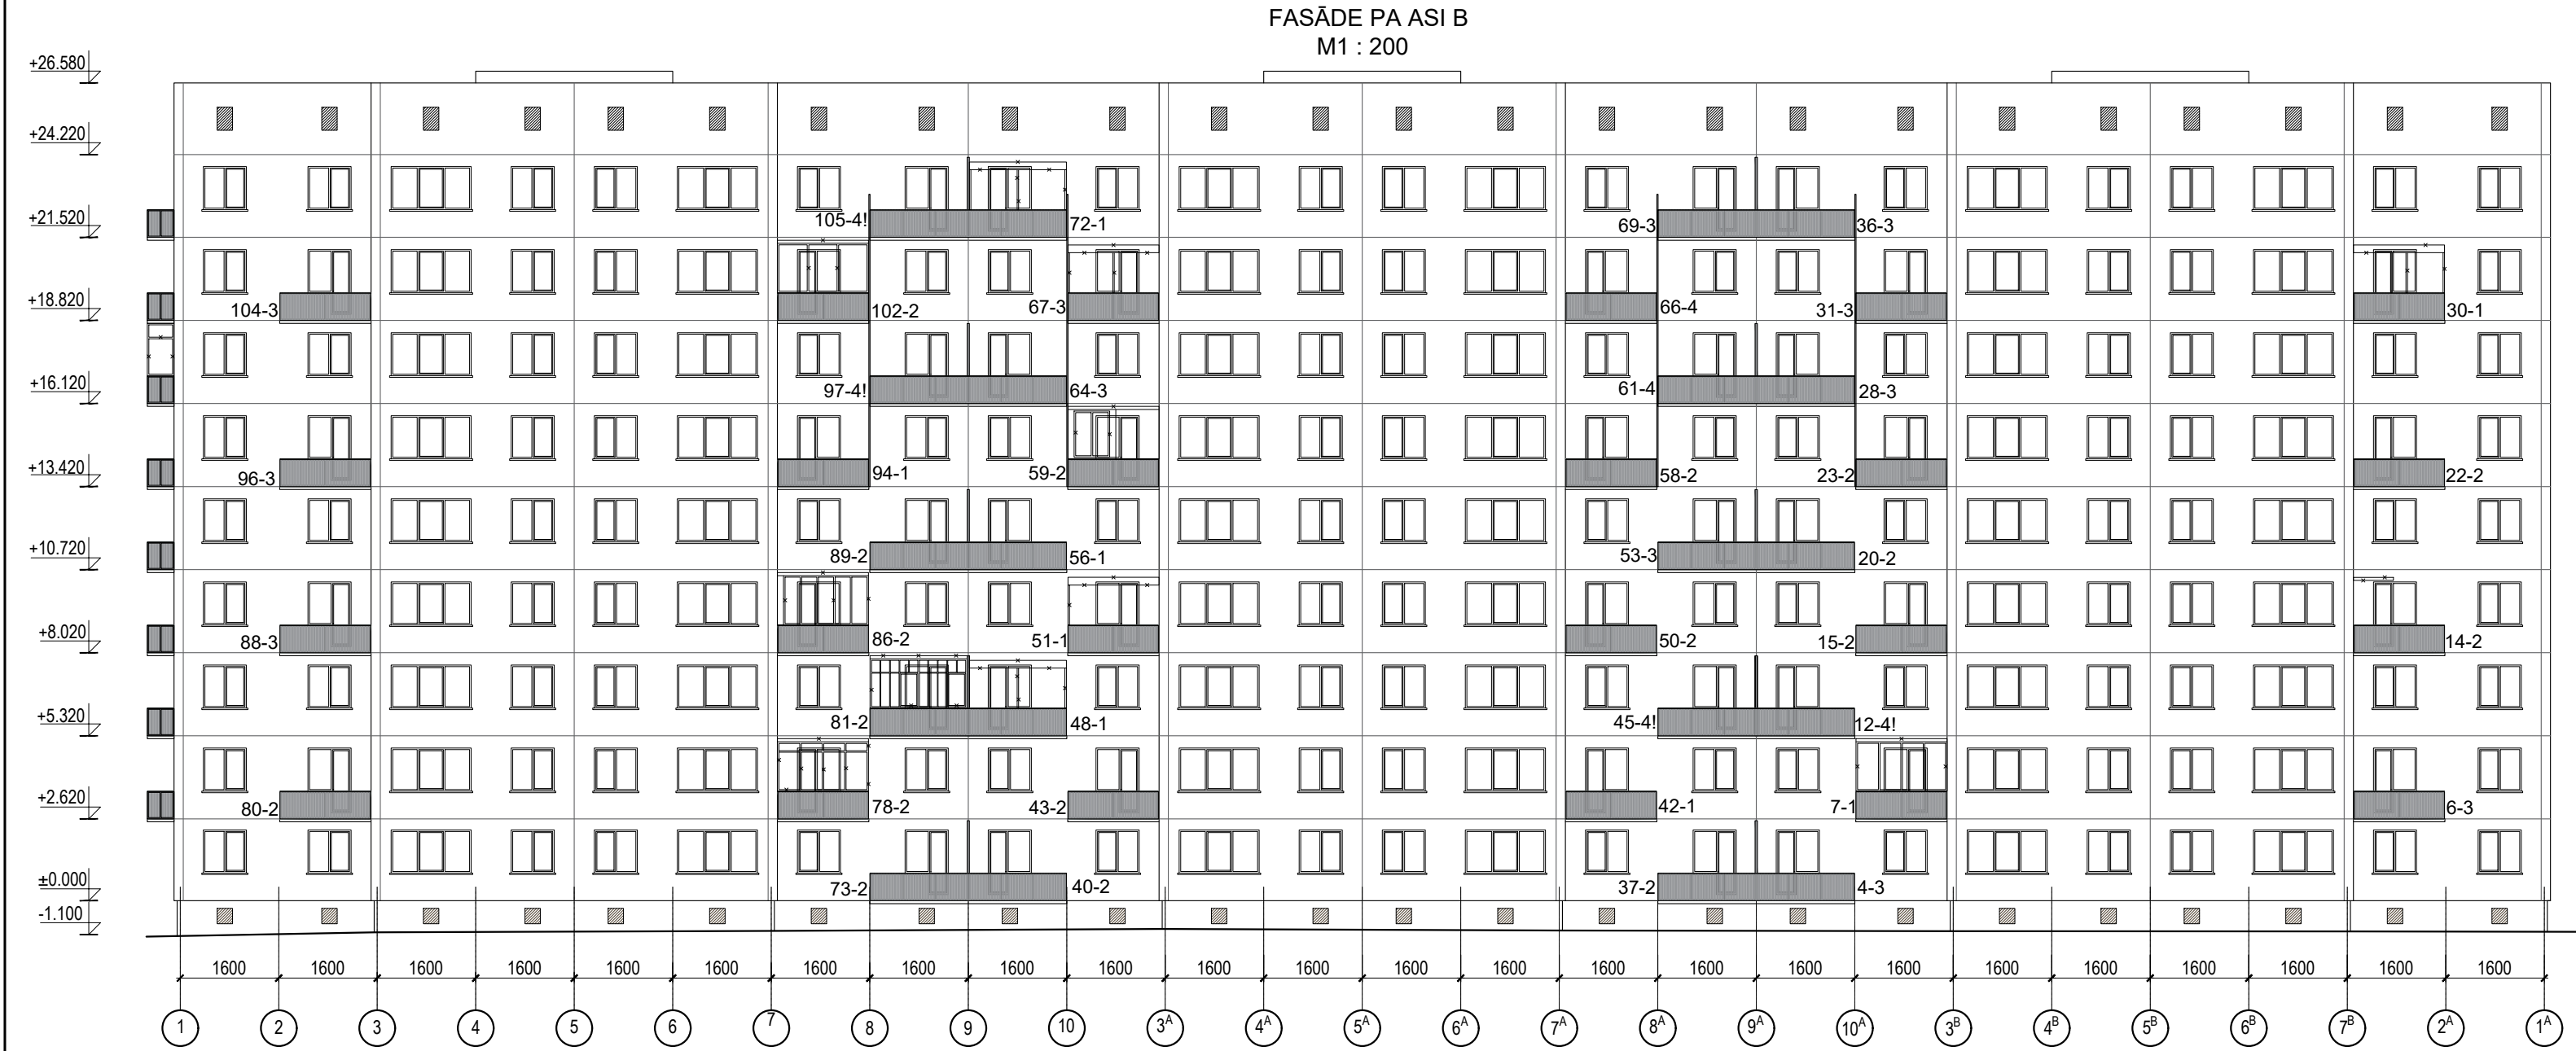
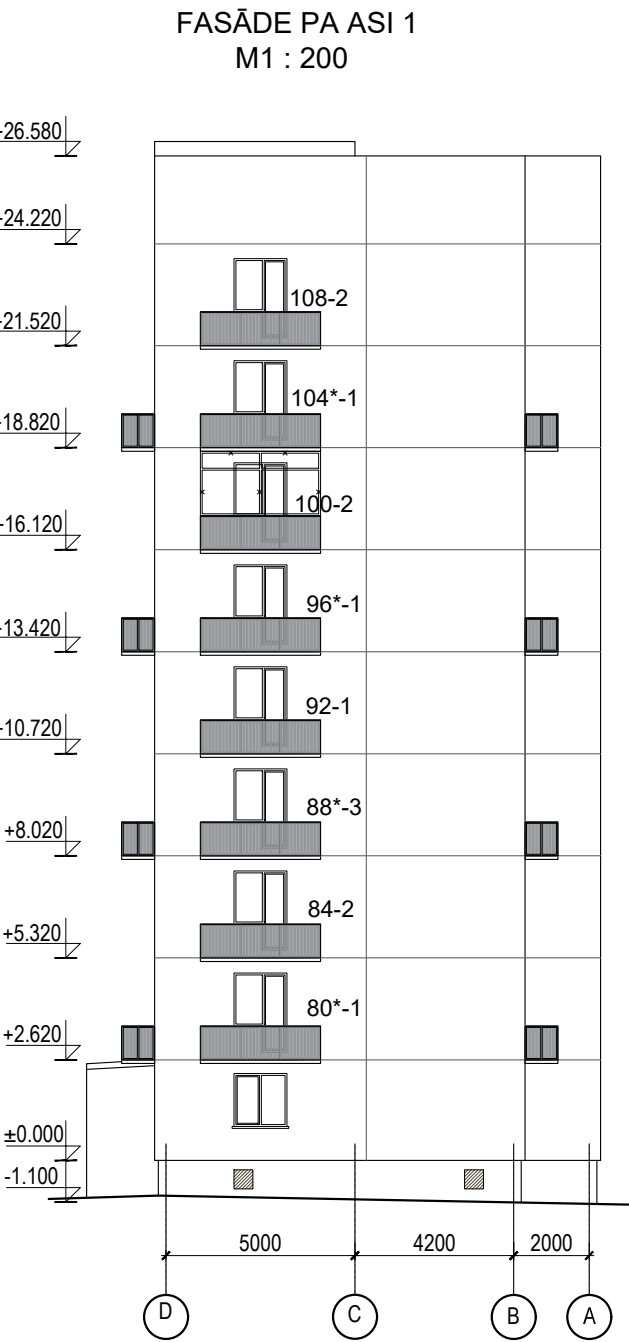
| | | | | Balkonu apsekošanas<br>shēmas. | <div></div> | | |

Tehniskā stāvokļa vērtējums:  
1 - dzelzsbetona plātne bez redzamiem bojājumiem;  
2 - dzelzsbetona plātnes malu ( lāseņa) bojājumi ~200mm dziļumā;  
3 - dzelzsbetona plātnes malu ( lāseņa) un plātnes stiebrojuma betona aizsargkārtas bojājumi;  
4 - dzelzsbetona plātnes ievērojami bojājumi;  
4!- dzelzsbetona plātne atrodas avārijas stāvoklī.

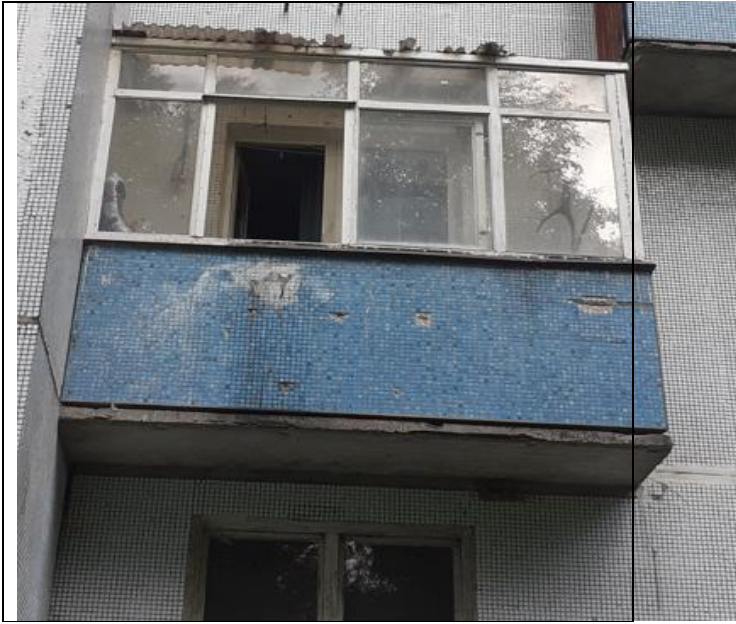
| | Apsekošanas objekta vai apsekošanas priekšmeta nosaukums. Īss konstatēto bojājumu un to cēloņu apraksts, tehniskā stāvokļa novērtējums atsevišķiem būves elementiem, konstrukciju veidiem, būves daļām. Atbilstība normatīvo aktu prasībām | Tehniskais nolietojums (%) |
|---|---|---|
| 3.2.1. | <p><i>Balkoni novietoti pie ēkas garensienām un pie vienas gala sienas. Balkoni plānā ir taisnstūri: 870 x 3200 mm. Tipveida projektā IJΓ – 602P balkona nesošā plātne ir pārseguma gatavplātņu (III-13IIA; III-13IIA; III-13IIB; III-13IIA-1; III-13IIA-1) konsole. Plātnes augstums (biezums) telpās - 140 mm, balstamezglā uz ārējās garensienas tas samazinās līdz 80 mm un tālāk ar slīpumu pie balkona malas līdz 65 mm. Plātnes konsoles daļas apakšā pa ārējo kontūru ir lāsenis un sabiezināta plātnes mala ar detaļām balkonu margu stiprināšanai.</i></p> <p>3.2.2. <i>Sērijas IJΓ – 602P tipveida projekta III albūma (rūpnīcā izgatavojami darinājumi) 3. sadaļā (pārseguma paneļi) gatavplātnēm, kuru konsoles ekspluatācijas laikā ir ārpus ēkas, nav norādītas paaugstinātas salizturības prasības un nav paredzēta balkonu grīdu hidroizolācija.</i></p> <p>3.2.3. <i>Visi balkoni apsekoti no ārpuses, bet atsevišķu dzīvokļu balkoni arī no telpām</i></p> <p>3.2.4. <i>Daudzu dzīvokļu īpašnieki (īrnieki), balkonus labiekārtojo:</i></p> <ul style="list-style-type: none"> <li>• ieklājuši dažādus grīdas segumus (linolejs; flīzes);</li> <li>• uzbūvējuši jumtiņus ar dažāda veida segumu: 4; 48.; 51.; 67.; 72. dzīvoklis;</li> <li>• iebūvējuši aizstiklojumus: 5.; 7.; 29.; 30.; 37.; 78.; 81.; 85.; 86.; 100. un 102. dzīvoklis.</li> </ul> <p><i>Šīs, visticamāk, patvaļīgās pārbūves ir vizuāli nepievilcīgas un vairākas arī ar dažādas pakāpes bojājumiem: 78.dzīvoklī balkona jumta segums ir bojāts(3.att.); 48.un 81.dzīvoklī – deformēts.</i></p> | |

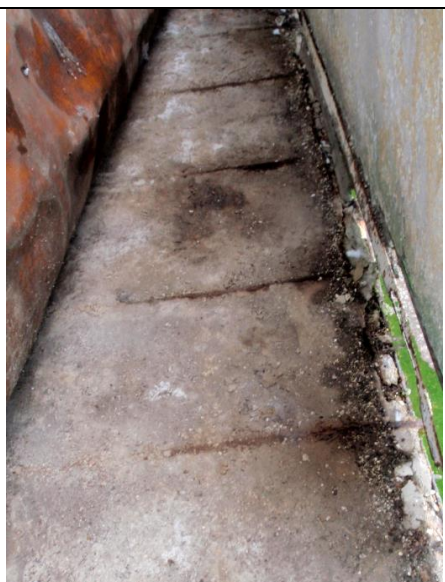
4.attēls.

- atsegts un korozijas bojāts augšējais stiegrojums - 4.attēlā - atsegtās stiegras 97.dzīv. balkonā;
- atsegts plātnes apakšējais stiegrojums un ieliekamās detaļas, pie kā metinātas balkonu margas - 6.attēlā - atsegtās stiegras un betona izdrupumi plātnes malās zem 97.dzīvokļa balkona;
- apakšējā stiegrojuma betona aizsargkārtas atslāņošanās;
- erozijas radīti betona izdrupumi. gar plātnes ārējām malām ir lielai daļai balkonu – 5., 6.attēli;
- *šķērsvirziena plaisas balkona plātnē, pa kurām plātnē sūcas ūdens, paātrinot bojājumu apjoma pieaugumu (5.; 31., 32. dzīvokļa balkoni). Citos balkonos ir mazākas plaisas (mikroplaisas), kas konstrukcijas stiprību tik būtiski neietekmē;*
- tērauda elementi pakļauti intensīvai rūšēšanai;

Stiegru atsegumi 97.dzīvokļa balkonā

**4.2.4. balkonu plātņu remontam eksperti iesaka izmantot pārbaudītu un atzītu firmu materiālus un darbu tehnoloģiju („MAPEI”; „PENETRON” u.c.), vienlaikus izveidojot plātnei lielāku slīpumu un remontējot apakšējās virsmas;**

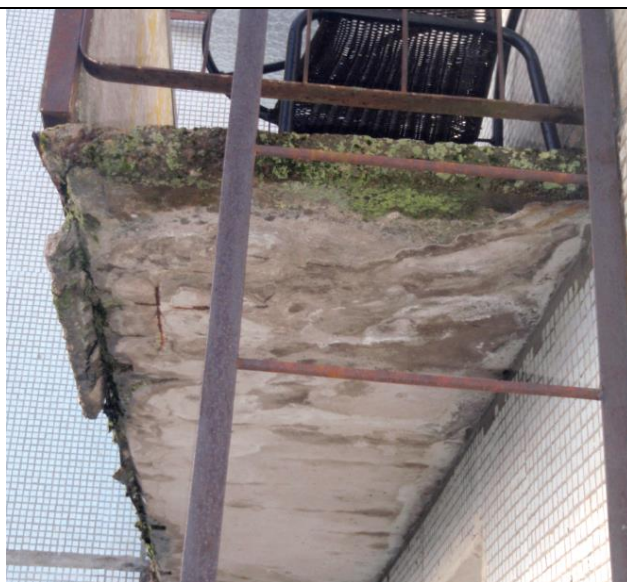
5.attēls.

Betona izdrupumi plātnes malās 64.dzīvokļa balkonam

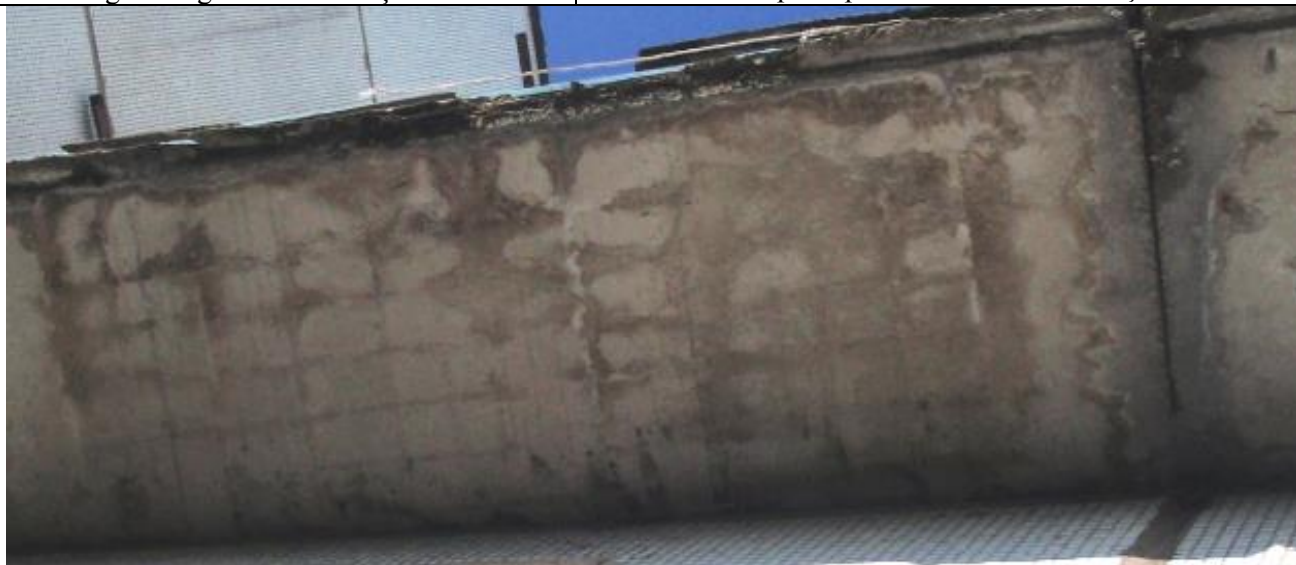
6.attēls.

Stiegru atsegumi un betona izdrupumi plātnes malās zem 97.dzīvokļa balkona

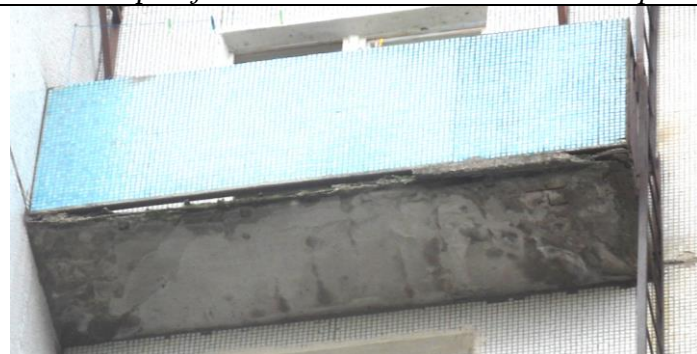
7.attēls.

- plātņu ārējās malas dzelzsbetona lāseņa bojājumi, kuru dēļ lielai daļai balkonu plātnes regulāri piesātinās ar mitrumu – daudzviet redzami lieli mitruma skarti laukumi (skat. apsekošanas kartogrammas) – 7.attēlā – mitruma piesātinātā 67.dzīvokļa balkona plātne;
- **12.; 45.; 97. un 105 dzīvokļa balkonu plātņu bojājumu apmērs un raksturs ir bīstams - balkoni atrodas avārijas stāvoklī.**
- pārējo balkonu tehniskais stāvoklis ir apmierinošāks (skatīt apsekošanas kartogrammas).

Mitruma piesātinātā 67.dzīvokļa balkona plātne ;

**4.2.3. konstatētās problēmas lielā mērā ir sekas balkonu grīdas betona nepietiekamai hidrofobitātei, tāpēc ieteicams ūdenscaurlaidību novērst arī vizuāli maz bojātiem balkoniem.**

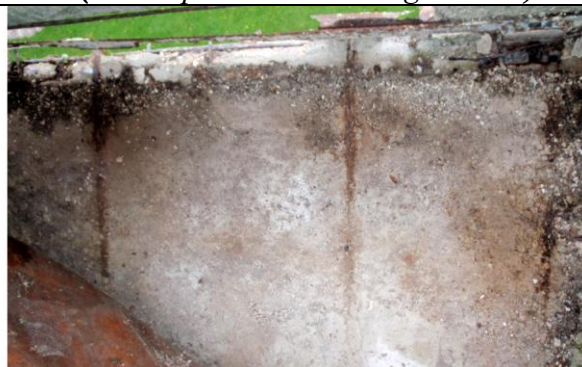
8.attēls.

97.dzīv. balkona plātne no augšas

| <p><b>Lai novērstu iespējamus neprognozējamus nelaimes gadījumus un samazinātu avārijas risku ilgtermiņā, eksperti iesaka:</b></p> <p><b><u>4.2.1. rakstiski atgādināt 12., 41., 45., 61., 66., 97. un 105.dzīvokļa īpašniekiem (īrniekiem), ka balkonus nedrīkst izmantot, jo to plātnes un margas ir pirmsavārijas stāvoklī;</u></b></p> <p><b>4.2.2. ņemot vērā, ka betona un stiegrojuma korozija, betona izdrupumi un plaisas balkonu plātnēs lielākai daļai balkonu ir attīstījušās tādā pakāpē, ka to lietošana ir saistīta ar ievērojamu avārijas risku un tāpēc steidzami jāremontē (skat. apsekošanas shēmas),- iepriekš demontējot visas patvaļīgās izbūves un jumtiņus;</b></p> | |

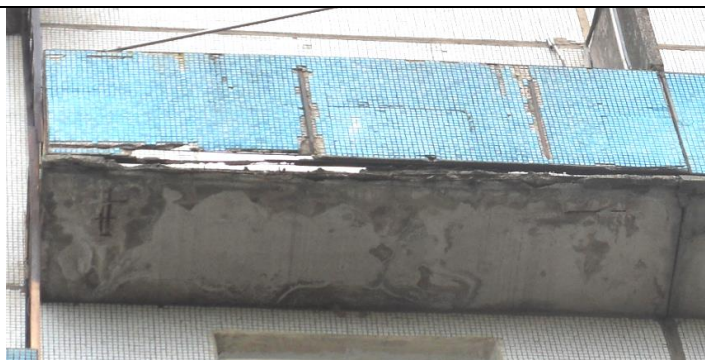
9.attēls.

97.dzīv. balkona plātnes bojājumi – skats no apakšas

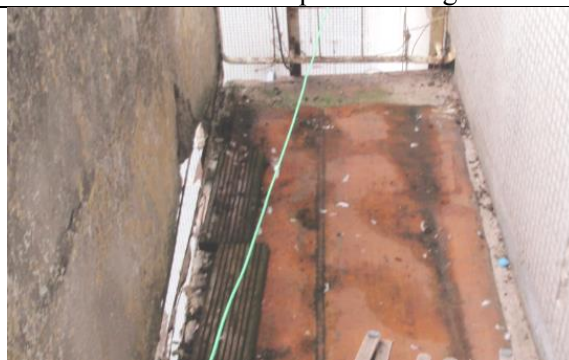
10.attēls.

Pilnīgi korodējis 97.dzīvokļa balkona margu ekrāna rāmja apakšējais leņķis (iespējama margas nobrukšana drīzā laikā).

**4.2.5. visiem balkoniem demontēt norobežojošās dzelzsbetona plātnes (ekrānus ПП3 un ПП4), to vietā iebūvējot polikarbonāta vai cita materiāla balkona margas tērauda leņķu rāmos, saglabājot balkonu gala norobežojošos režģus (ИМ-4), kam jāatjauno aizsardzība pret koroziju, tērauda detaļas pārklājot ar minerāla, epoksīda vai cinka bāzes līdzekli pret koroziju.**

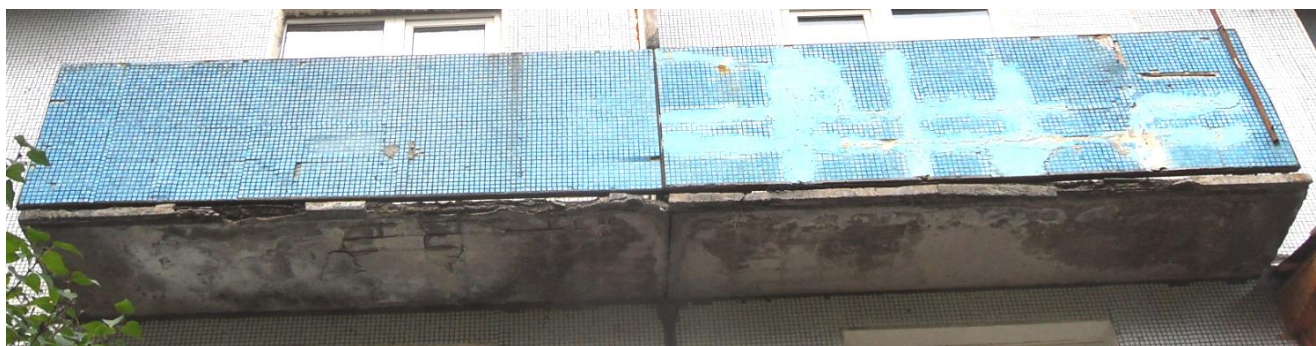
11.attēls

45.un 12.dzīvokļa balkoni– skats no apakšas.

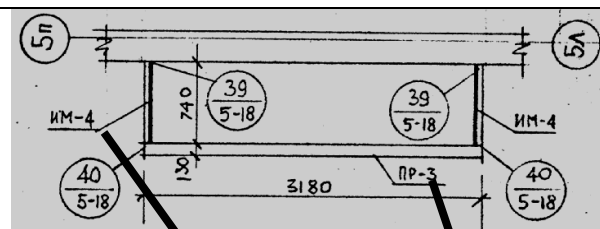
13.attēls

- balkona plātnes betona erozijas vājināti margu ekrāna (ПП-3) savienojuma mezgli ar balkona grīdas plātņi;
- mitruma izraisītas betona erozijas un metāla virsmas korozijas radīti tērauda ieliekamo detaļu, rāmju un režģu ИМ-4 bojājumi;
- vairākos balkonos ekrāniem ПП-3 un ПП-4 mitruma un mehāniskas iedarbības rezultātā atdalījušies stieģrojuma betona aizsargkārtā;
- daudziem balkoniem ir bojāta plātņu apdare;
- **neapmierinošā stāvoklī ir praktiski visu tērauda elementu un ieliekamo detaļu aizsardzība pret koroziju (visu balkonu margas nav detalizēti apsekotas, jo to var tikai no telpām, bet visos dzīvokļos nebija iespējams iekļūt);**

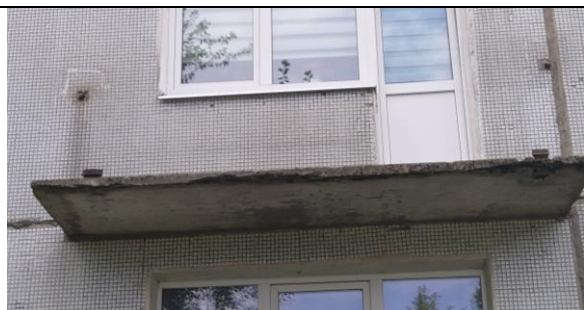
16.att.

- Kopš 41.dzīvokļa balkonam 2019.gadā nobruka margas – 16.attēls, balkonu aizliegts lietot.

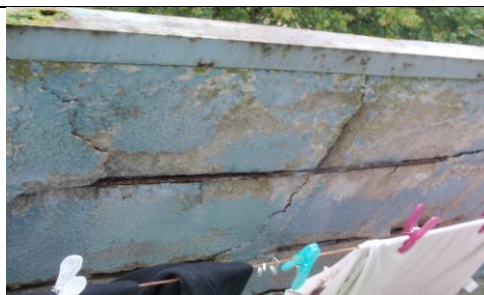
17.attēls.

88.dzīvokļa balkona margu dzelzsbetona ekrāns
