| TILTA NUMURS | 022 | TILTA NOSAUKUMS | Kastv.caurteka<br>pār grāvi<br>Stropos | PILSĒTA | Daugavpils | NODAĻA | Daugavpils PI "Komunālā<br>saimniecības pārvalde" |

PIEZĪMES: Tilts Nr.022 Tilts par grāvi, Dāliju iela, Stropi, Daugavpils valstspilsēta

# Inventarizācijas datu forma

**022 – Kastveida caurteka pār grāvi  
Dāliju iela, Stropi  
Daugavpils valstspilsēta  
Inspicēja : Juris Rozīte – 15.05.2025**

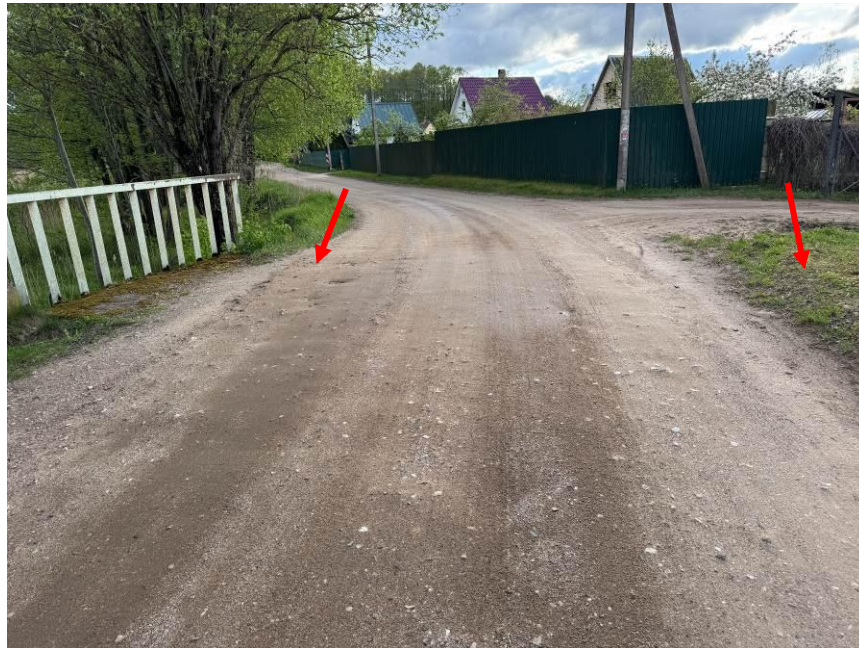
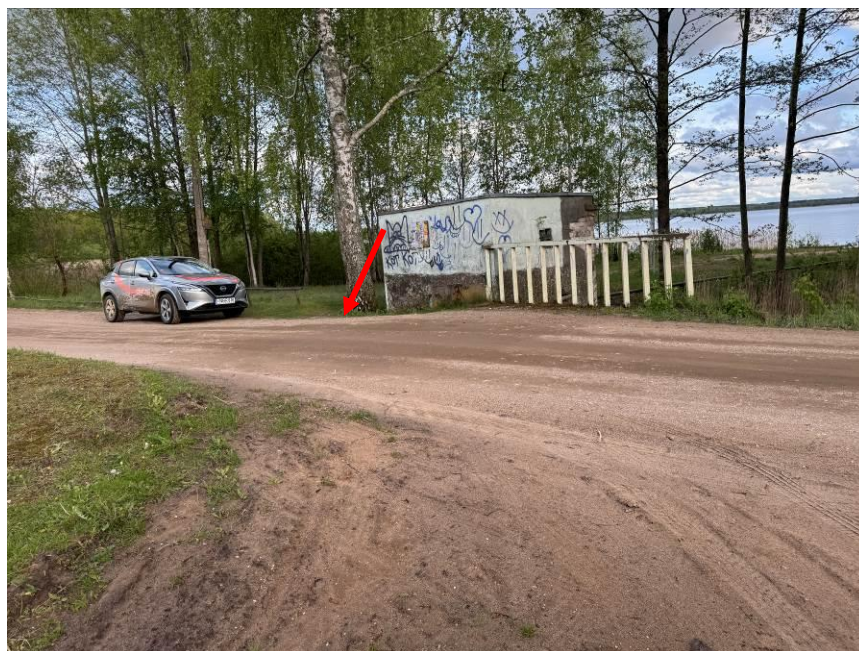
| 1. Veidojas bedres uz brauktuves malās apaugums (Skat.5.un 6.att.). |

5.att. Veidojas bedres uz brauktuves malās apaugums.  
Skats virs caurtekas no krasta balsta Nr.2 (Dravnieku iela).

6.att. Veidojas bedres uz brauktuves malās apaugums.  
Skats virs caurtekas no krasta balsta Nr.1 (Asteru iela)..

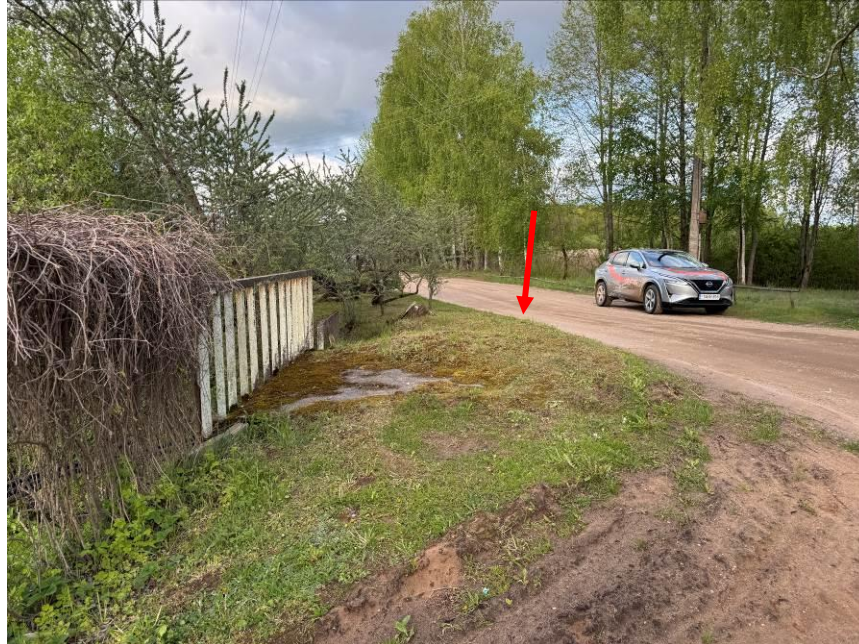
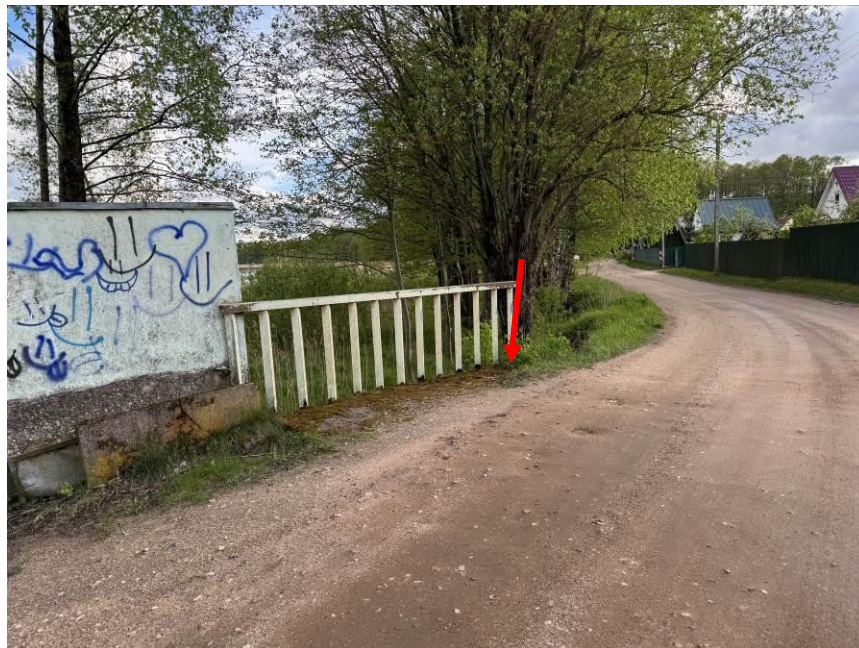
| 2. Uz brauktuves un ietves seguma apaugums. (Skat.7. un 8.att.). |

7.att. Brauktuves un ietves segumā apaugums.  
Skats uz brauktuvi un ietvi no krasta balsta Nr.1 puses augštecē.

8.att Ietves segumā apaugums.  
Skats uz ietvi no krasta balsta Nr.2 puses lejtecē.

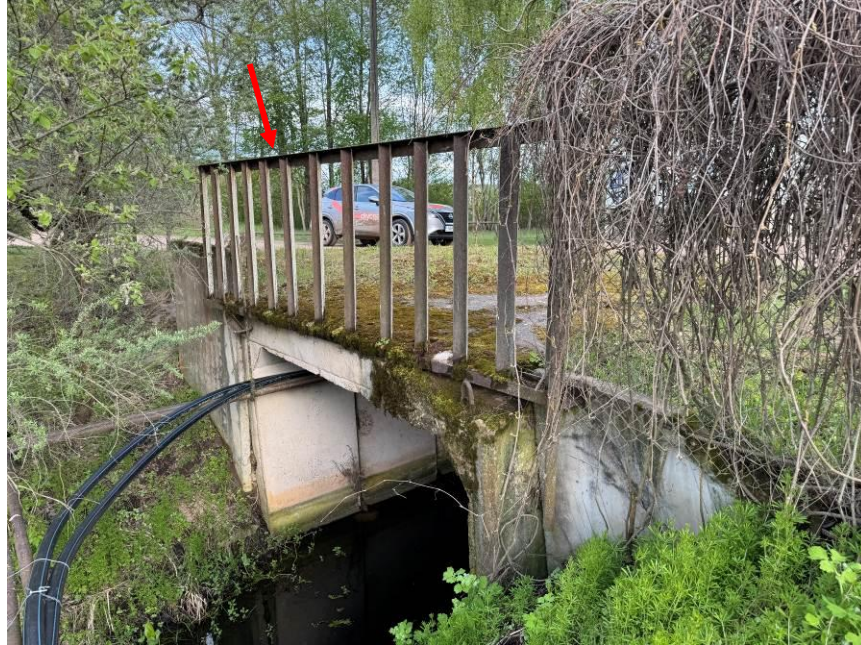
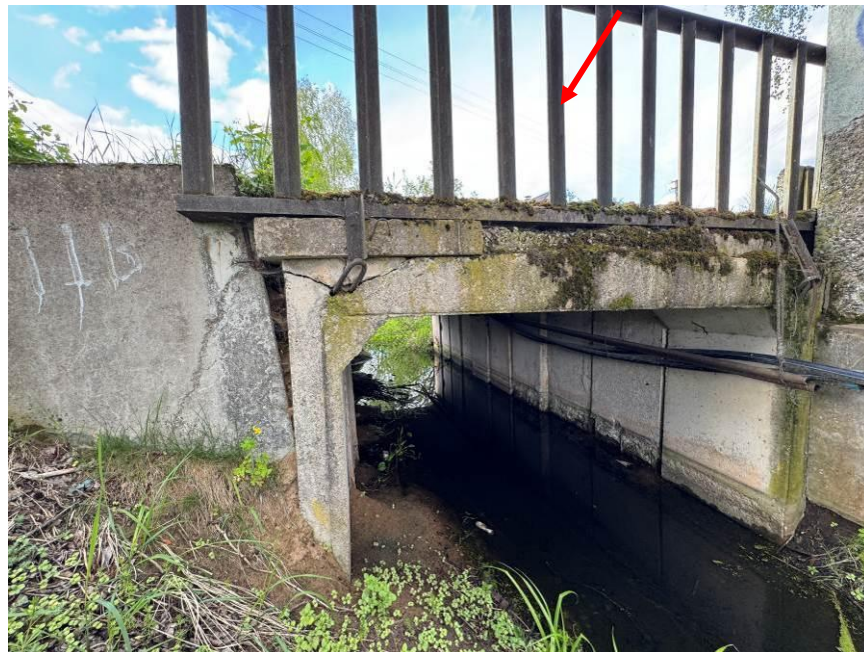
| 3. | Korodē tilta margas, vietām bojāts stiprinājums pie pamata. (Skat.9. un 10.att.). |

9.att. Korodē tilta margas, vietām bojāts stiprinājums pie pamata.  
Skats uz margu konstrukciju augštes pusē.

10.att. Korodē tilta margas, vietām bojāts stiprinājums pie pamata.  
Skats uz margu konstrukciju lejtes pusē.

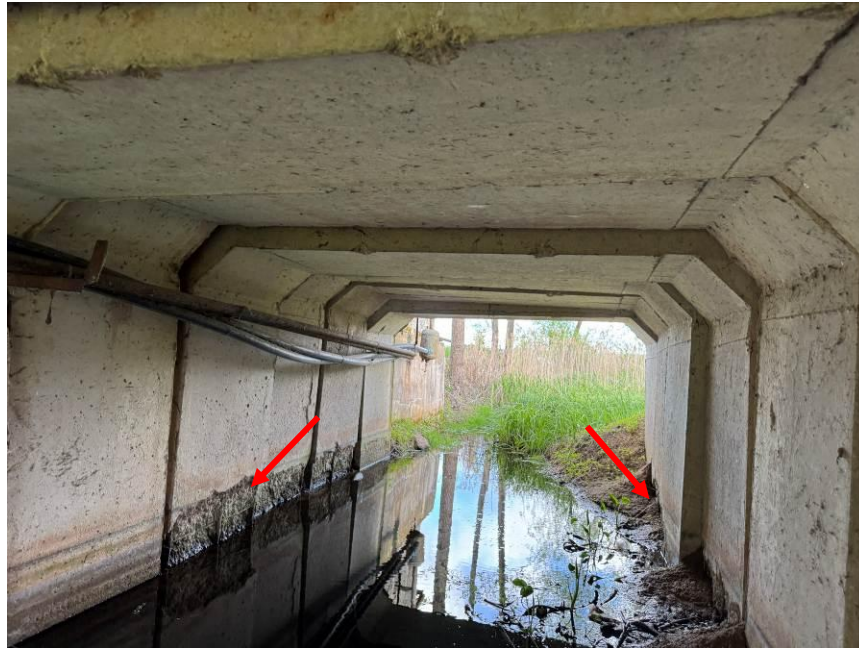
| Apraksts<br>No satiksmes drošības viedokļa konstrukcijas stāvoklis ir neapmierinošs, jo trūkst c/z Nr.906 un Nr.907.<br>No nestspējas viedokļa konstrukcija ir neapmierinošā stāvoklī, jo <b>bojāti kastveida sekcijas posmu betons un izskalojumi uzbērumā pieejas, tuvākā nākotnē to stāvoklis var strauji pasliktināties.</b><br>Tuvākā laikā jāveic remontdarbi saskaņā ar Minimālo prognozējamo darbu tāmi un tuvākā nākotnē jāplāno tilta remonts. | | |

| 4. | Nobīdījušies posmi, betona izdrupumi mainīgajā ŪL zonā, bojātas posmu saduršuves, tiek skalota uzbēruma smilts. (Skat. 11.,12.,13.,14.,15. un 16.att.). |

11.att. Nobīdījušies posmi, betona izdrupumi mainīgajā ŪL zonā,  
bojātas posmu saduršuves, tiek skalota uzbēruma smiltis.  
Skats caurtekas iekšpusē no ieteces puses.

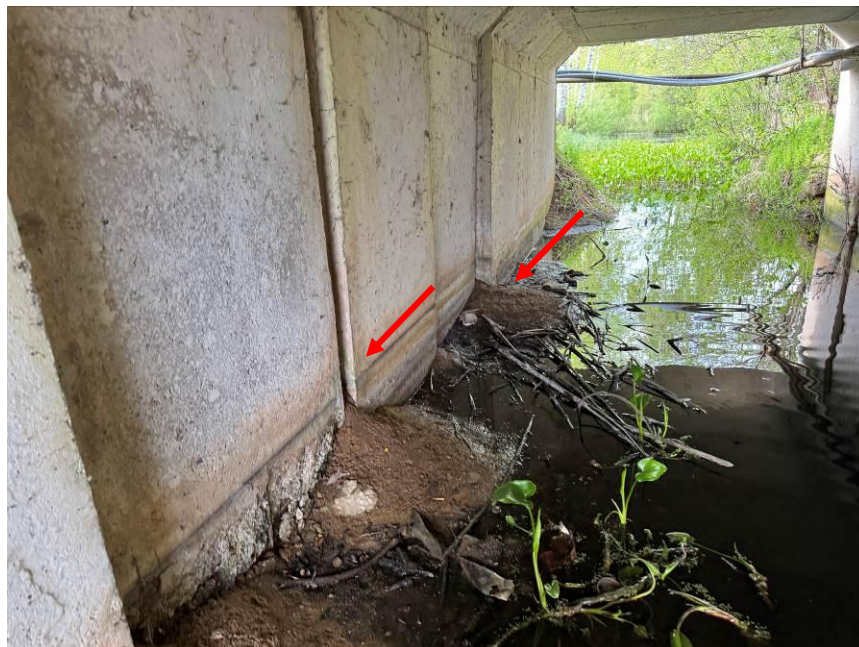
12.att. Nobīdījušies posmi, betona izdrupumi mainīgajā ŪL zonā,  
bojātas posmu saduršuves, tiek skalota uzbēruma smiltis.  
Skats caurtekas iekšpusē pie krasta balsta Nr.1 no izteces puses.

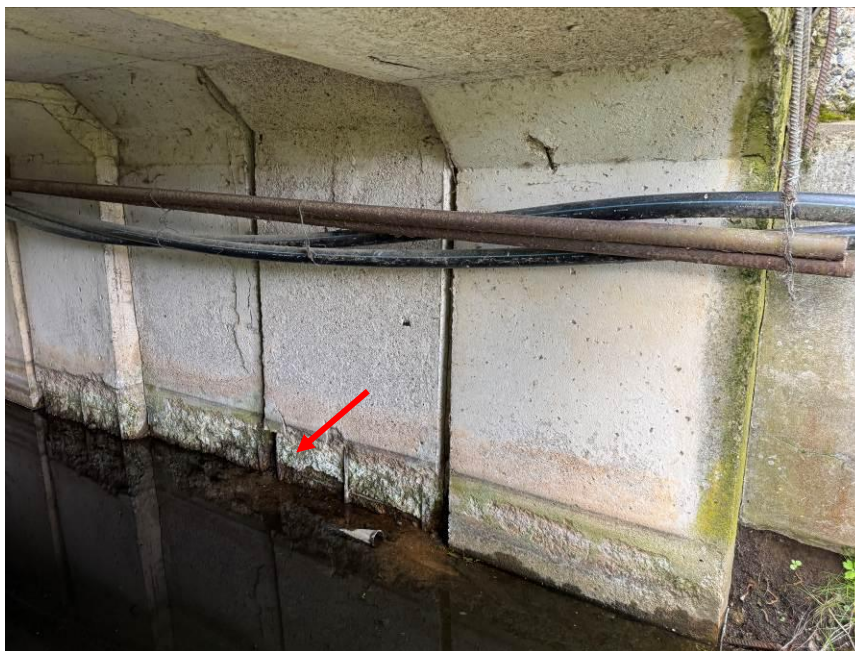
13.att. Nobīdījušies posmi, betona izdrupumi mainīgajā ŪL zonā,  
bojātas posmu saduršuves, tiek skalota uzbēruma smiltis.  
Skats caurtekas iekšpusē pie krasta balsta Nr.2 no izteces puses.

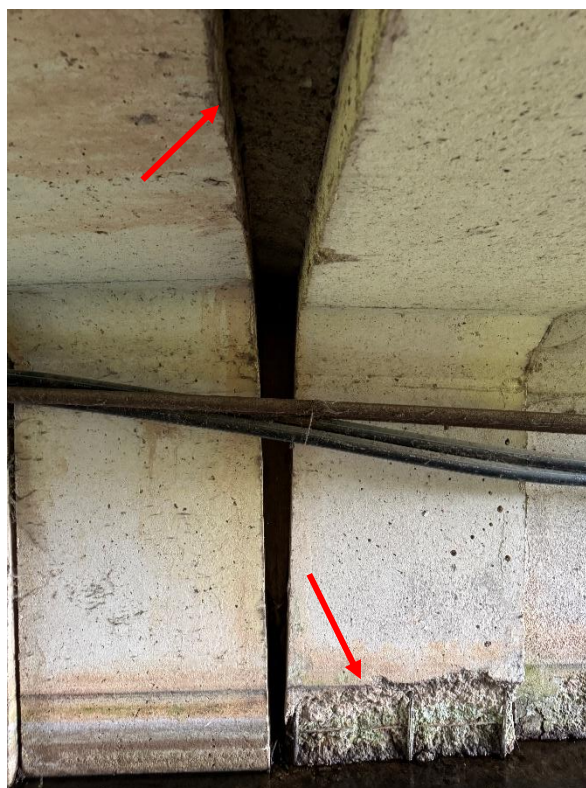
14.att. Bojātas caurteku posmu saduršuves, izdrupis materiāls.  
Mainīgajā ŪL zonā izdrupis caurtekas posma betons,  
korodē stiegrojums.  
Skats uz caurtekas posmiem pie krasta balsta Nr.1 vidū.

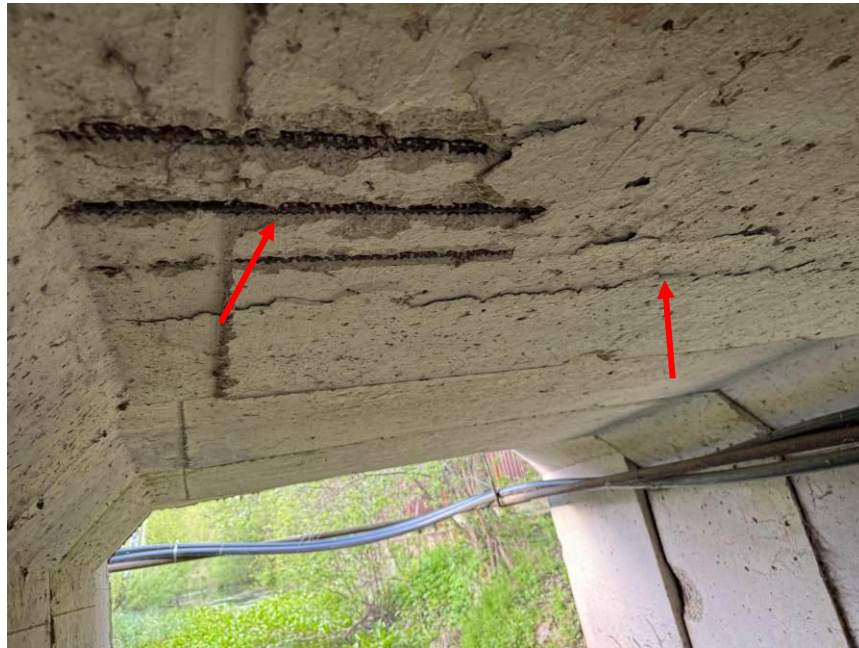
15.att. Drūp posma betons, korozijas plaisas atsegts korodē stiebrojums. Skats uz caurtekas posms griestiem vidū.

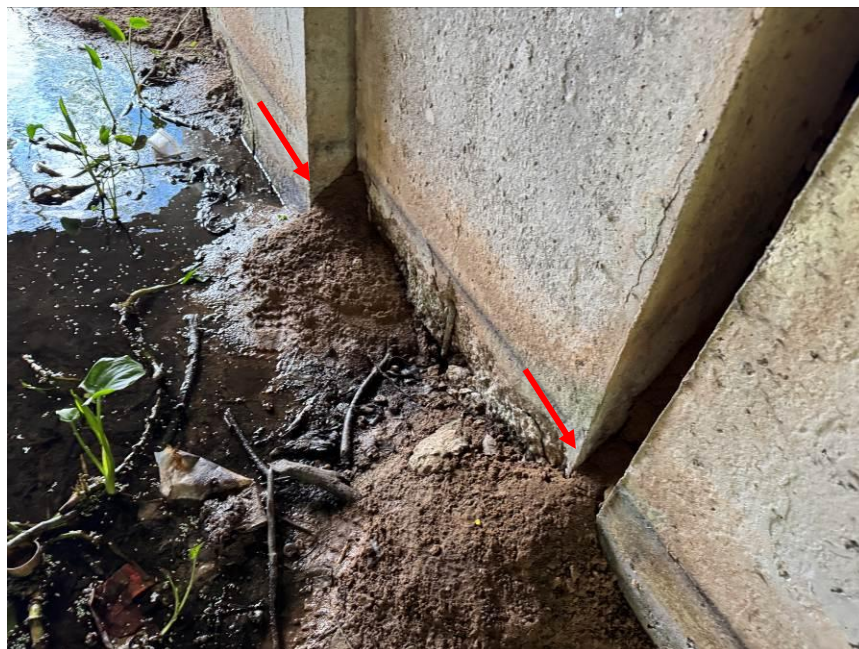
16.att. Nobīdījušies posmi, betona izdrupumi mainīgajā ŪL zonā, bojātas posmu saduršuves, tiek skalota uzbēruma smiltis. Skats caurtekas iekšpusē pie krasta balsta Nr.1 no ieteces pusē.

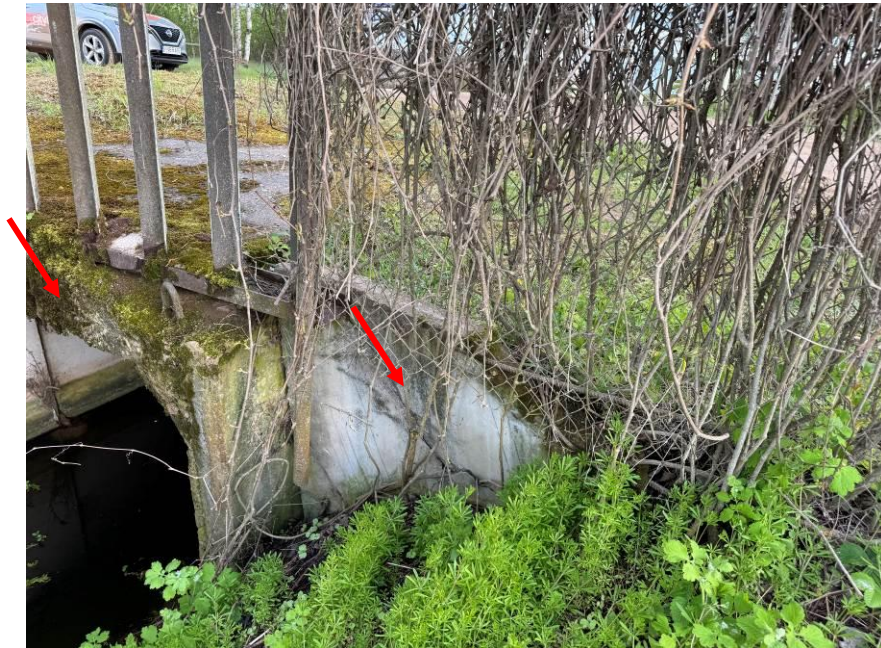
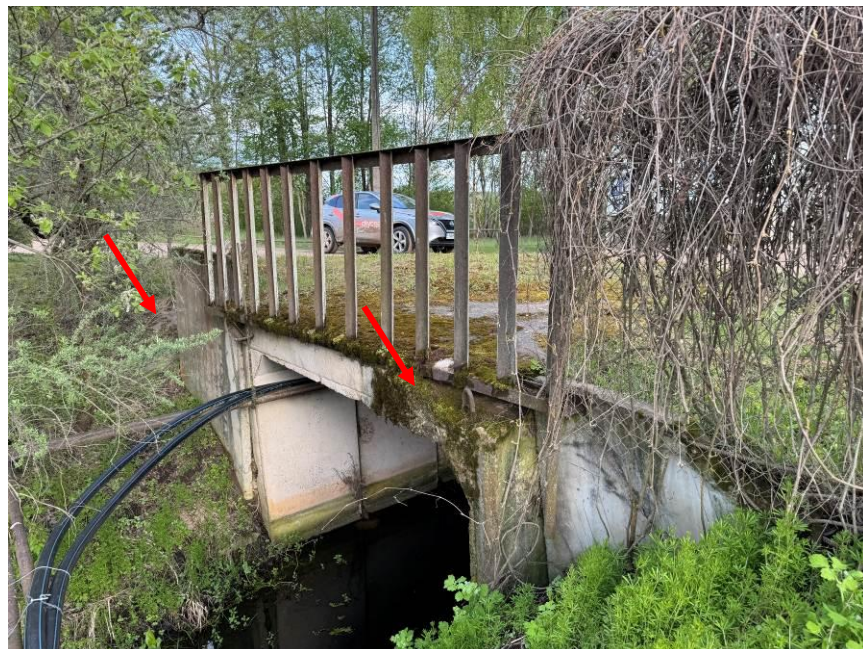
| 5. | Gala sienās nekvalitatīvs betons, nobīdījušās plātnes, betona izdrupumi, ūdens caursūkšanās, paskalojumi. (Skat.17.,18.,19. un 20.att.). |

17.att.Nekvalitatīvs betons, betona izdrupumi, ūdens caursūkšanās.  
Skats uz sānu sienu pie krasta balsta Nr.1 augšteces pusē.

18.att.Nekvalitatīvs betons, betona izdrupumi, ūdens caursūkšanās.  
Skats uz sānu sienu pie krasta balsta Nr.1 augšteces pusē.

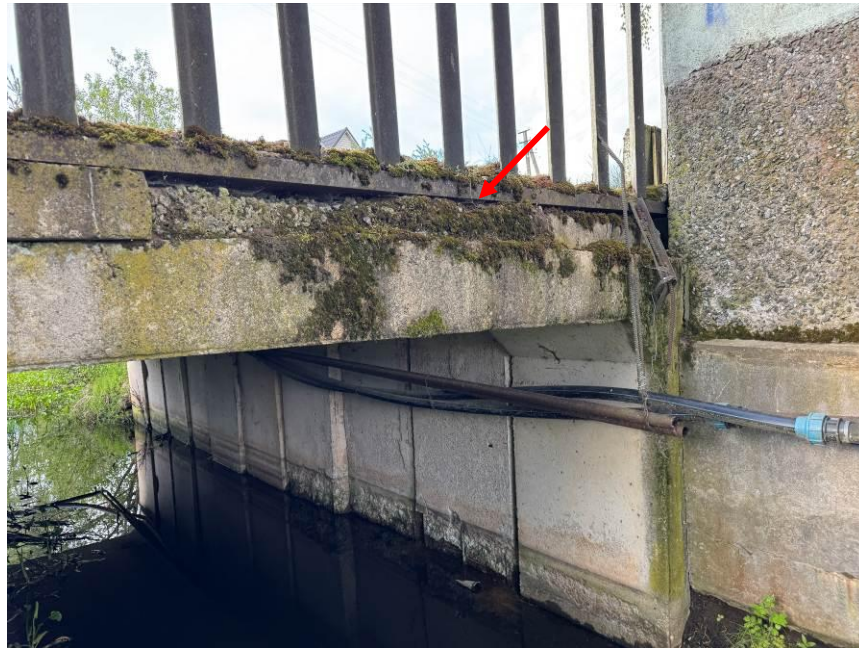
19.att. Nekvalitatīvs betons, betona izdrupumi, ūdens caursūkšanās.  
Skats uz gala sienu pie krasta balsta Nr.1 lejtes pusē.

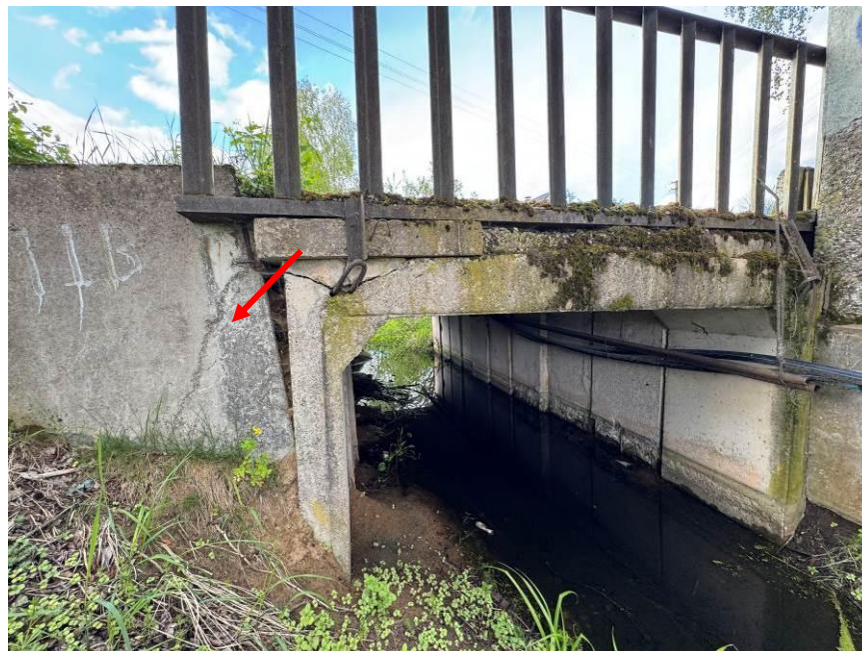
20.att. Nekvalitatīvs betons, nobīdījusies siena, ūdens  
caursūkšanās, izveidojies izskalojums.  
Skats uz sānu sienu pie krasta balsta Nr.2 lejtes pusē.

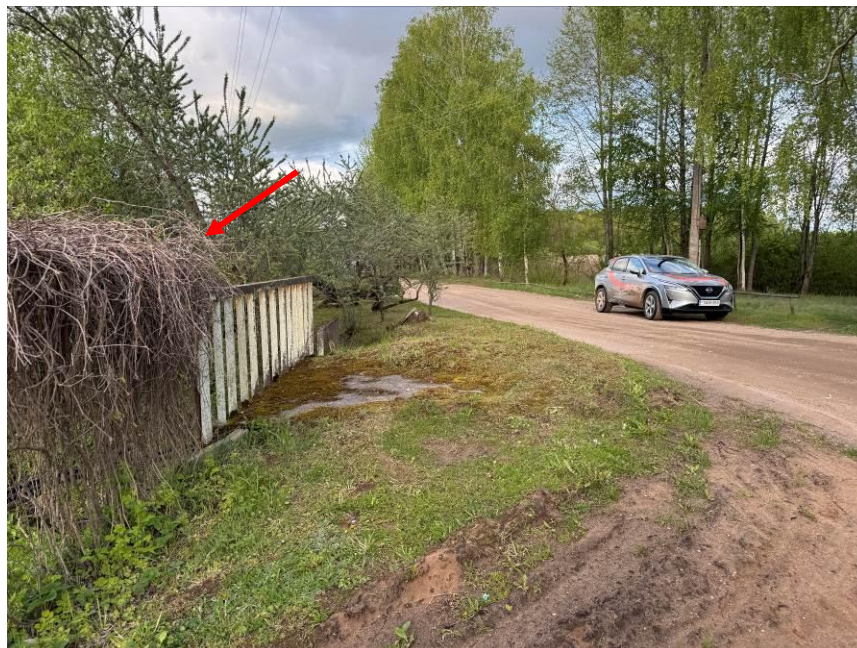
| 6. | Veģetācija pie tilta ( Skat.21.att.). |

21.att. Veģetācija pie tilta.

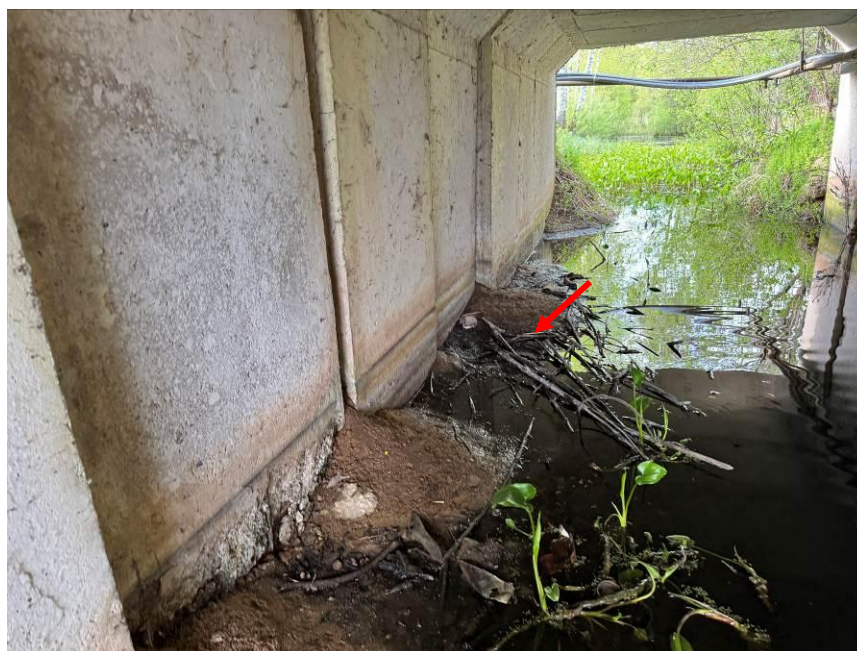
| 7. | Sanesumi upes gultnē ( Skat.22.att.). |

22.att. Sanesumi upes gultnē.

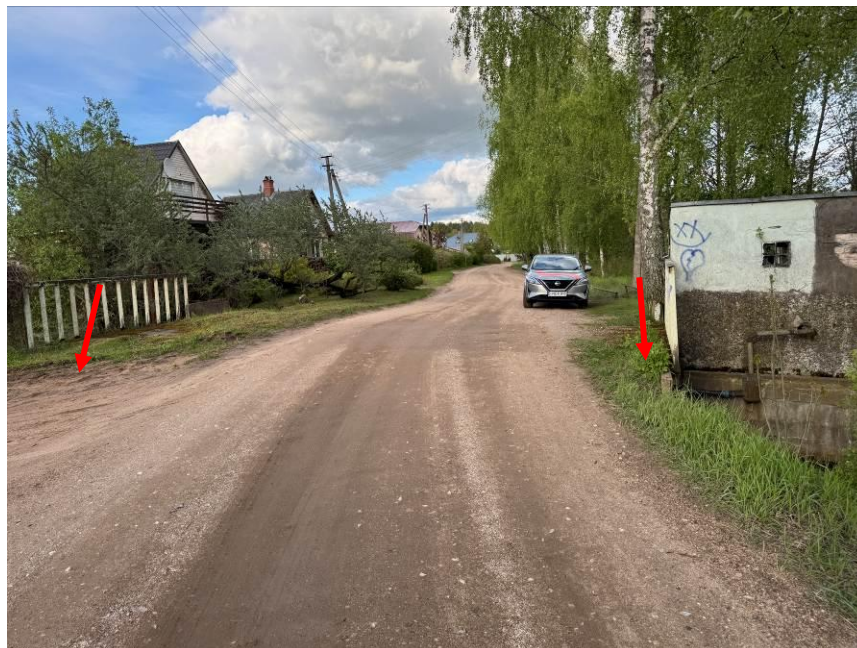
| 8. | Trūkst c/z Nr.906 un Nr.907 ( Skat.23.att.). |

23.att. Trūkst c/z Nr.906 un Nr.907.  
Skats pie krasta balsta Nr.2 lejteces pusē.

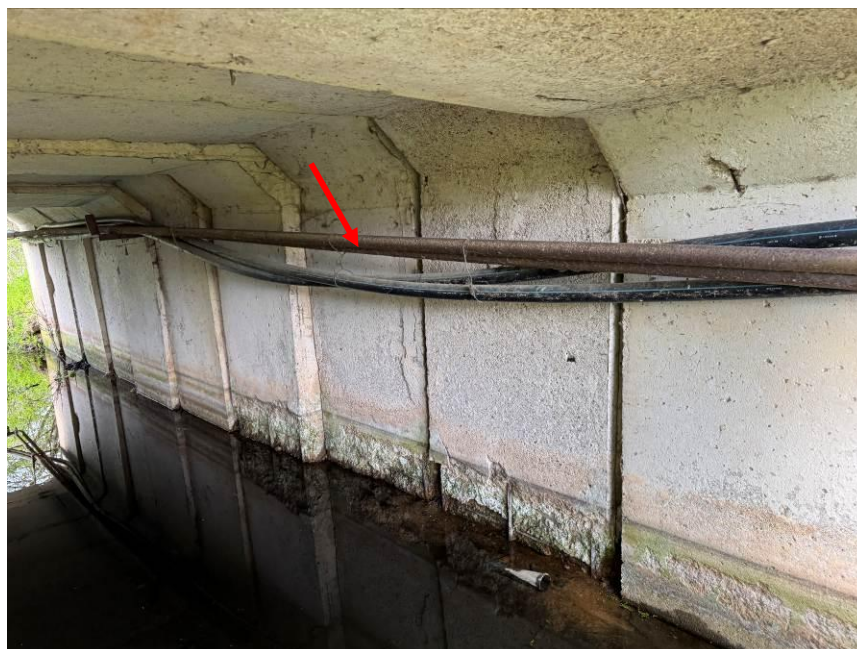
| 9. | Komunikācijas uz tilta konstrukcijām. ( Skat.24.att.). |

24.att. Komunikācijas uz tilta konstrukcijām.  
Skats uz krasta balsta Nr.2.
