## BŪVES BALKONU TEHNISKĀS APSEKOŠANAS ATZINUMS

Triju vai vairāku dzīvokļu māja, Jaunceltnes iela 2 K-8, Mucenieki, Ropažu pag., LV-2137, būves kadastrs: 8084 006 0062 001.

Pasūtītājs: SIA "Vilkme", reģ.Nr.40103073411.

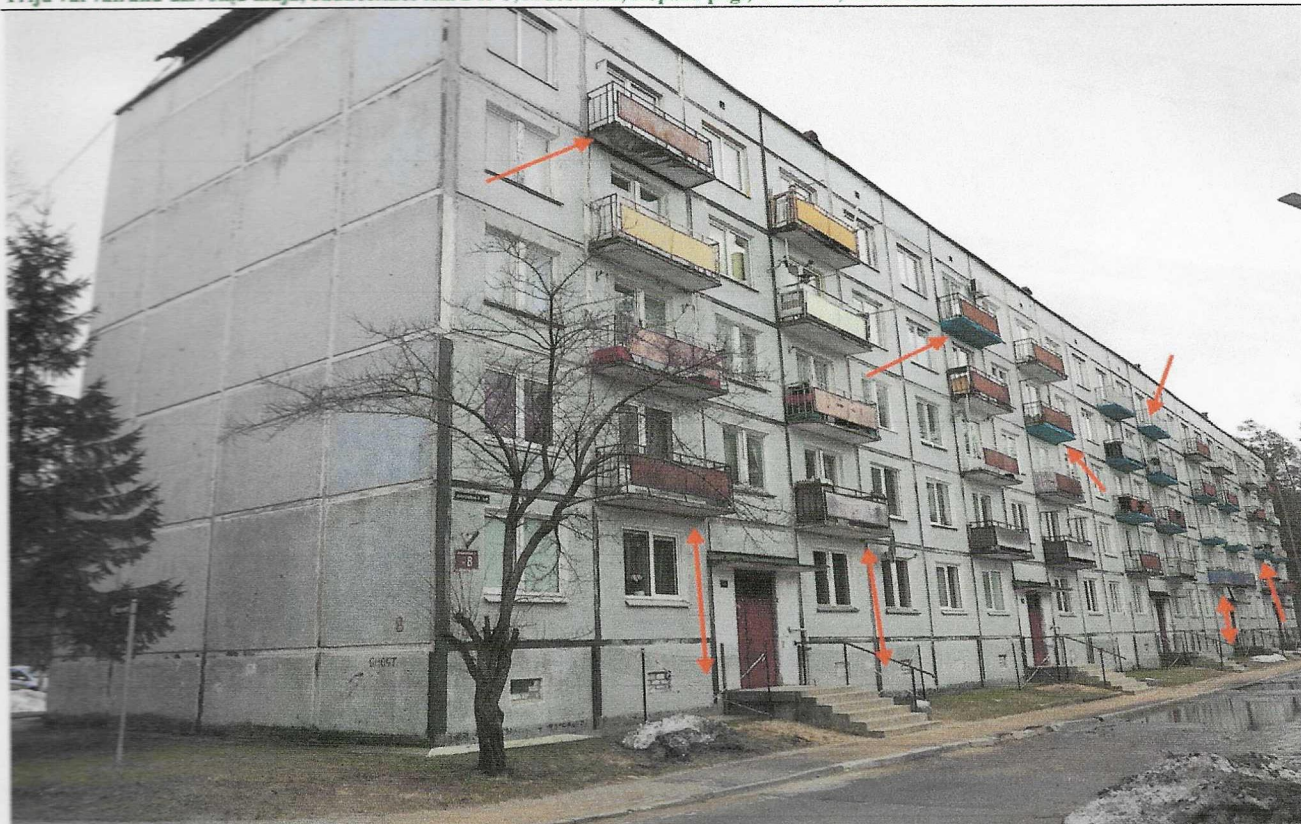
| <p>Apsekojamai būvei ir vieglbetona paneļu sienas ar keramisko flīžu apdari.</p> <p>Apsekojamās ēkas cokols nav siltināts bet ir apmests ar kaļķa -cementa apmetumu kurš daudzās vietās ir nodrupis.</p> <p>Pasekojuma gaitā netika konstatētas pazīmes, kas liecina par nepietiekamu ārējās apdares konstrukcijas nestspēju.</p> <p>Būves apasekojuma gaitā netika konstatētas fasādes plaisas un bojājumi.</p> <p>Vislielāko ievēribu piesaista esošās būves neorganizētā, nelikumīgā balkonu pārbūve un to iestiklošana, kas negatīvi ietekmē būves ārējās fasādes kopskatu, kā arī konstrukcijas stiprību.</p> <p>Ņemot vērā konstatētos faktus, kopumā būves balkonu ārējās apdares un arhitektūras daļu tehniskais stāvoklis ir vērtējams kā ļoti neapmierinošā sliktā tehniskā stāvoklī .</p> <p>Būvju ārējā apdare un arhitektūras detaļas fotofiksācija F-1.</p> | | |

Fotofiksācija F-1. Balkonu plākšņu plaisas, metāla konstrukcijas korodējumi, nelikumīgās balkonu pārbūves, bīstamās zonas brīdinājuma lentas zem balkoniem un noklātie balkoni ar avārijas zaļo sietu.

- Veikt balkonu rekonstrukcijas atjaunošanas vai demontāžas pasākumus

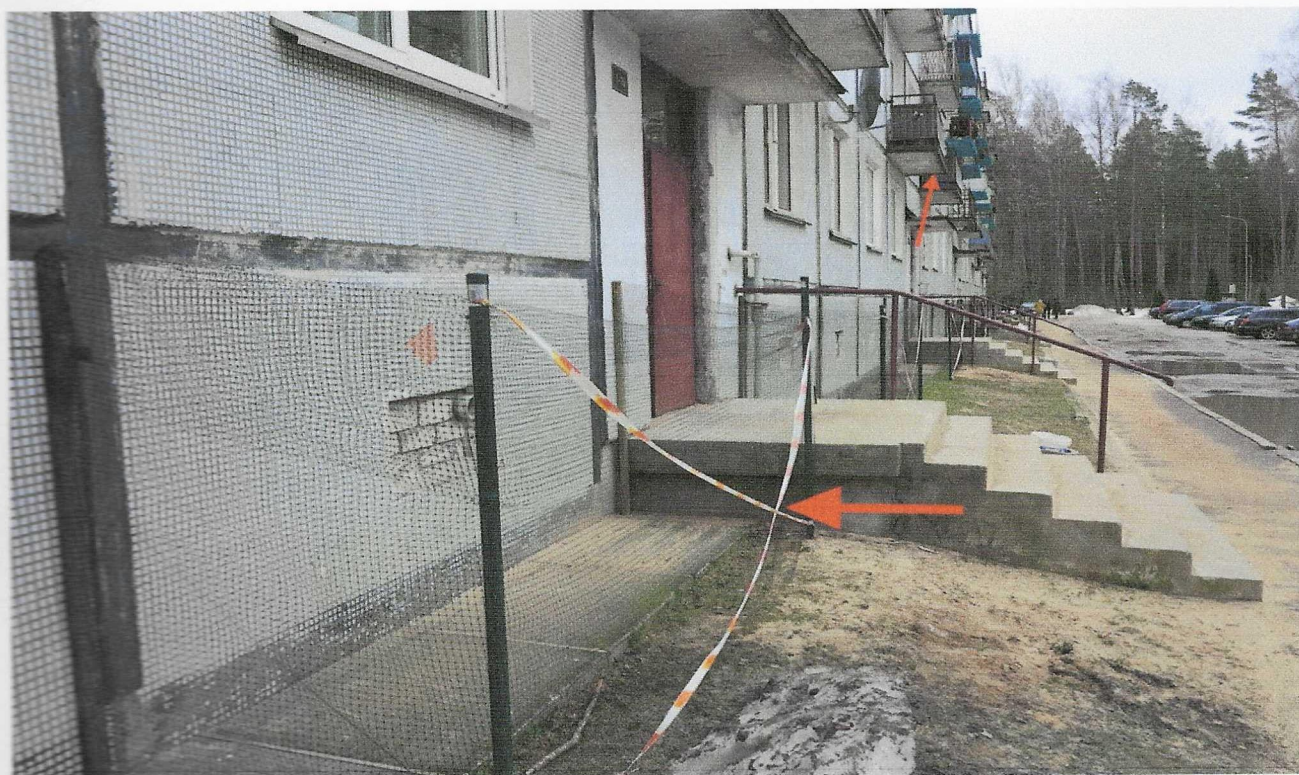
Fotofiksācija F-2. Balkonu plākšņu plaisas, metāla konstrukcijas korodējumi, nelikumīgās balkonu pārbūves, bīstamās zonas brīdinājuma lentas zem balkoniem un noklātie balkoni ar avārijas zaļo sietu.

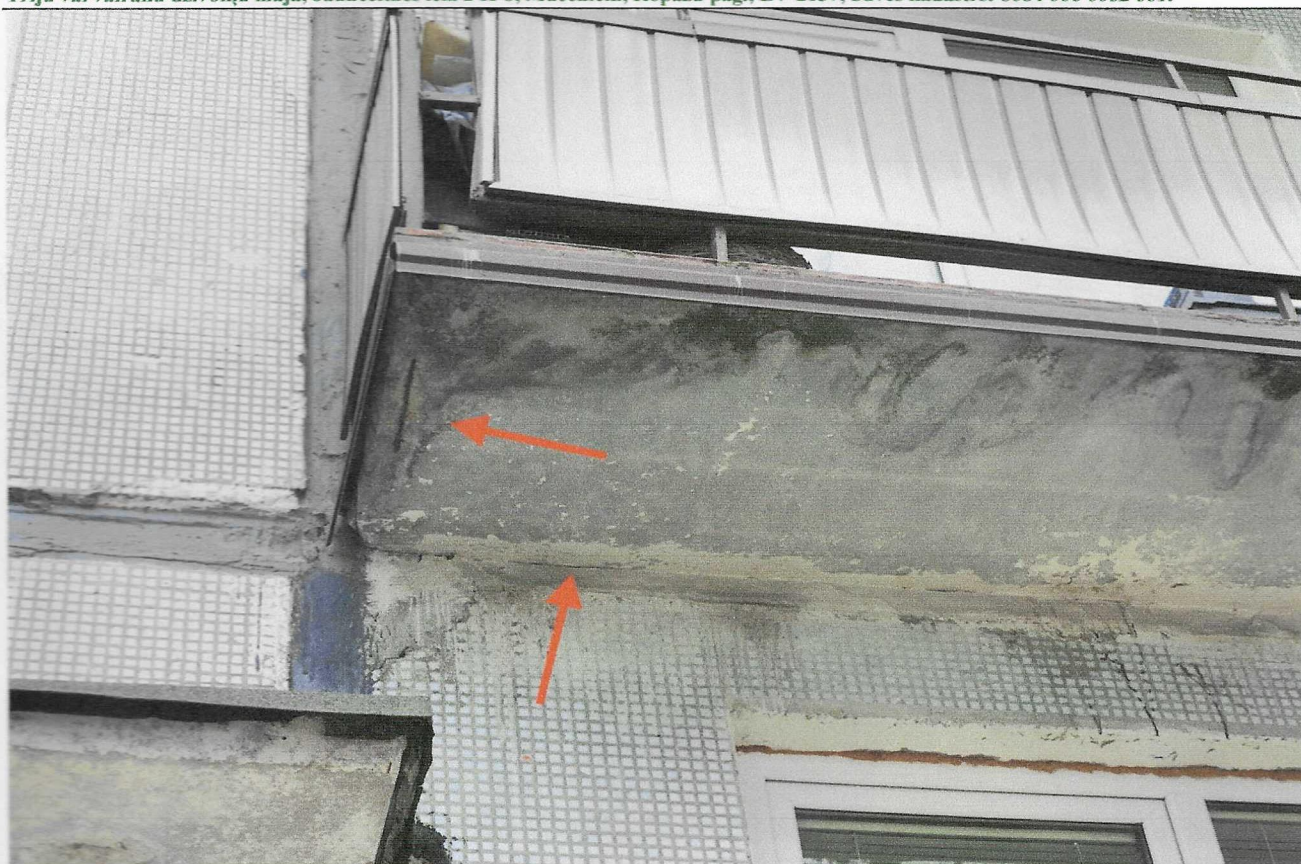
Fotofiksācija F-3. Balkonu plākšņu plaisas, metāla stiprinājumu un margu korodējumi.

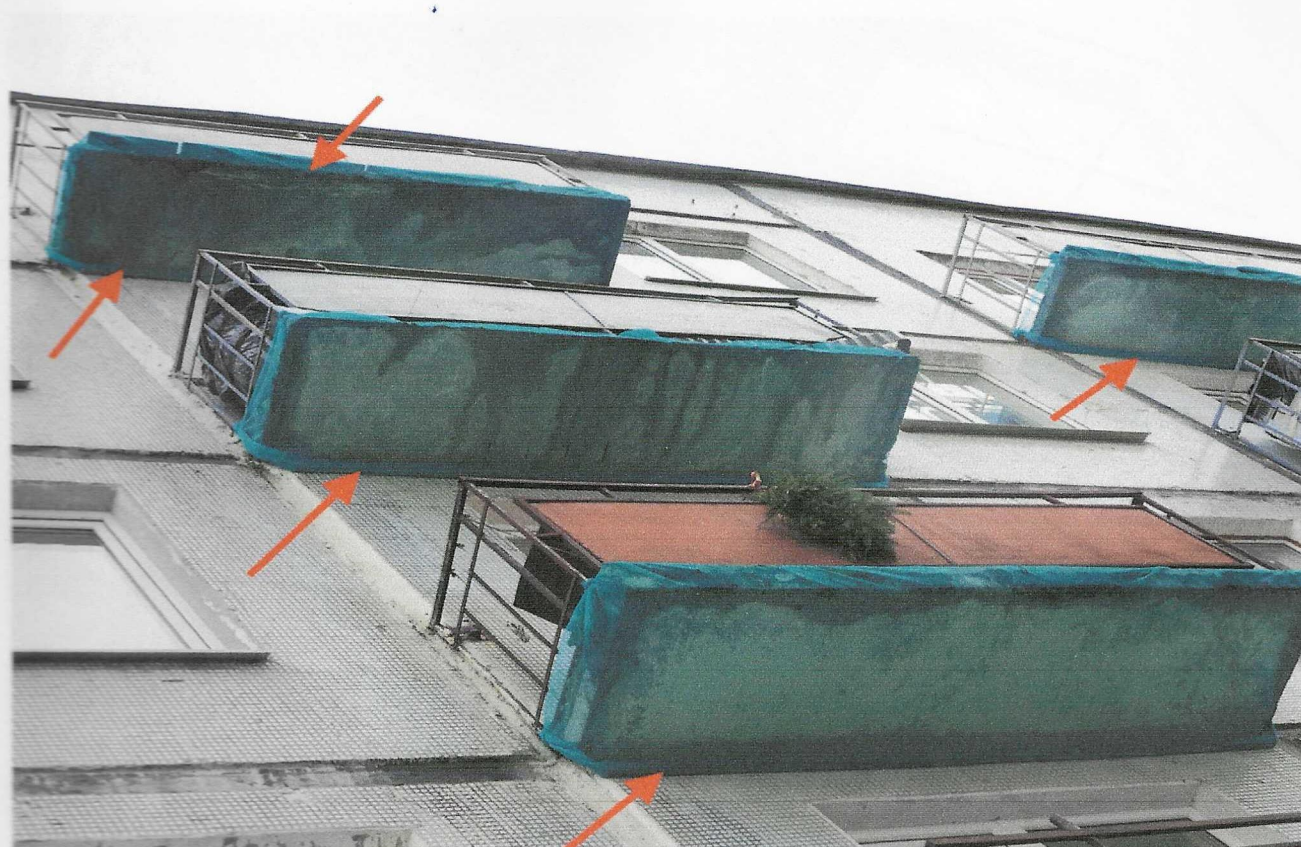
Fotofiksācija F-4. Balkonu plākšņu plaisas, metāla stiprinājumu, metāla margu korozija un betona atdalīšanās. Tamdēļ pašlaik ir ieklāts aizsargsiets 58 % balkoniem.

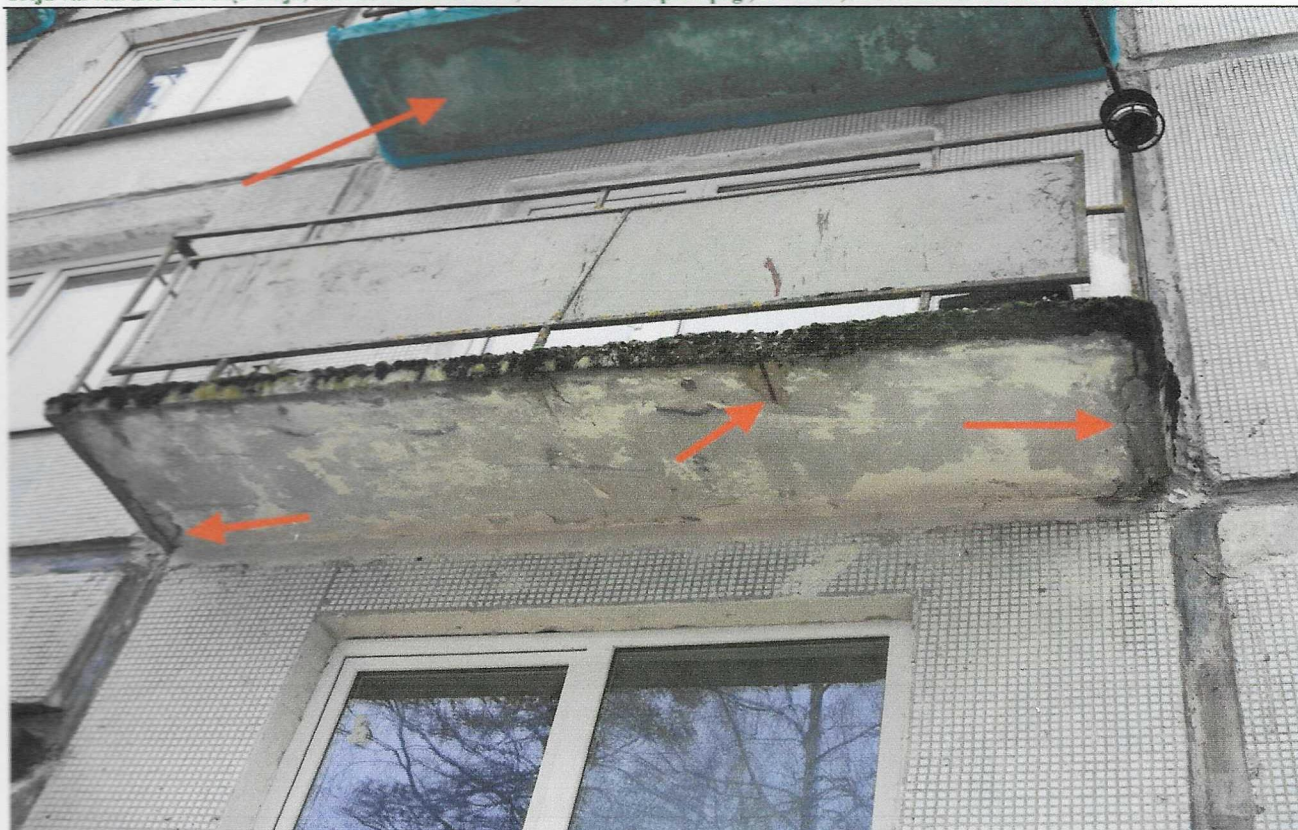
Fotofiksācija F-5. Balkonu plākšņu plaisas, metāla stiprinājumu korodējumi un metāla margu korozija.

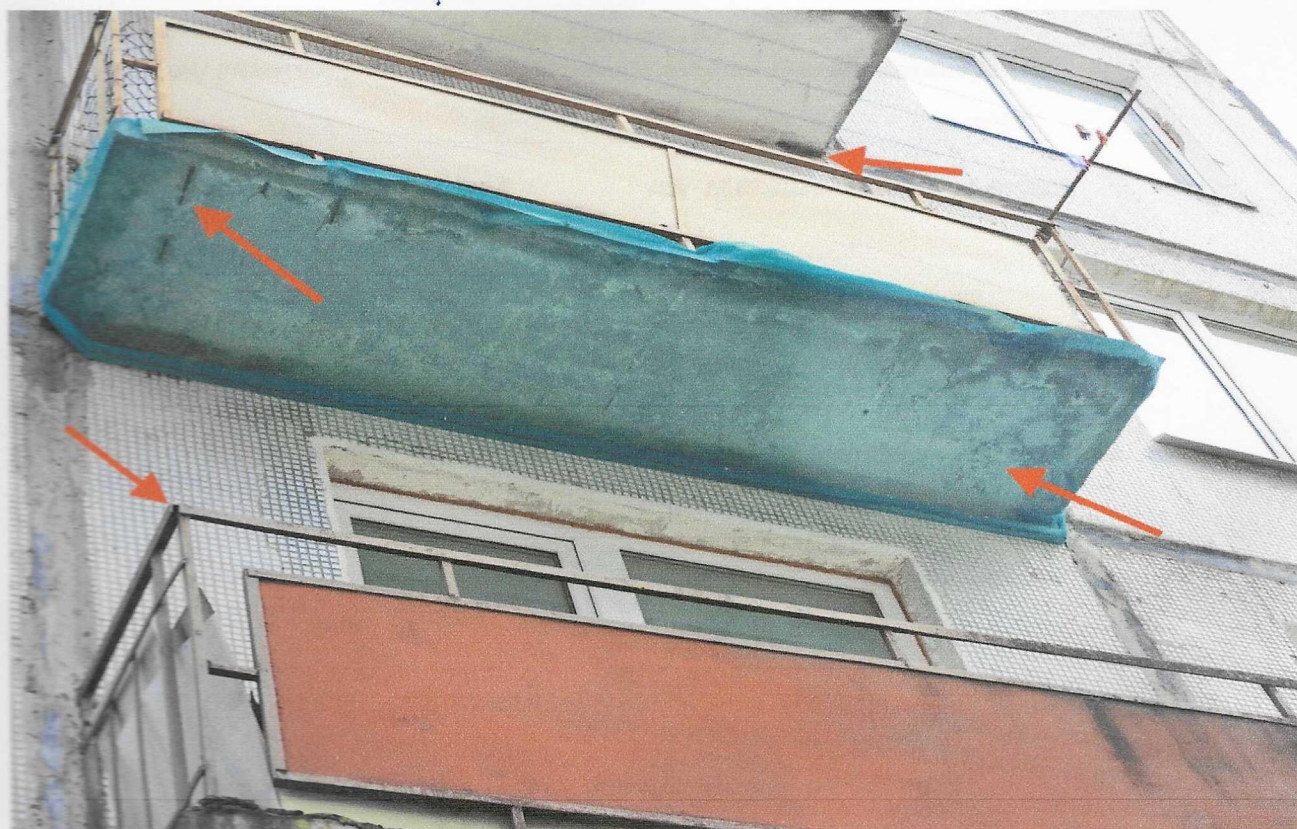
Fotofiksācija F-6. Balkonu plākšņu plaisas, metāla stiprinājumu, metāla margu korozija un betona atdalīšanās. Tamdēļ pašlaik ir ieklāts aizsargsiets 58 % balkoniem.
