**OBJEKTS** Rīgā, Jēkaba ielā 10/12

**OBJEKTA NR** 84046

## IZPĒTE

Arhitektoniski mākslinieciskā izpēte

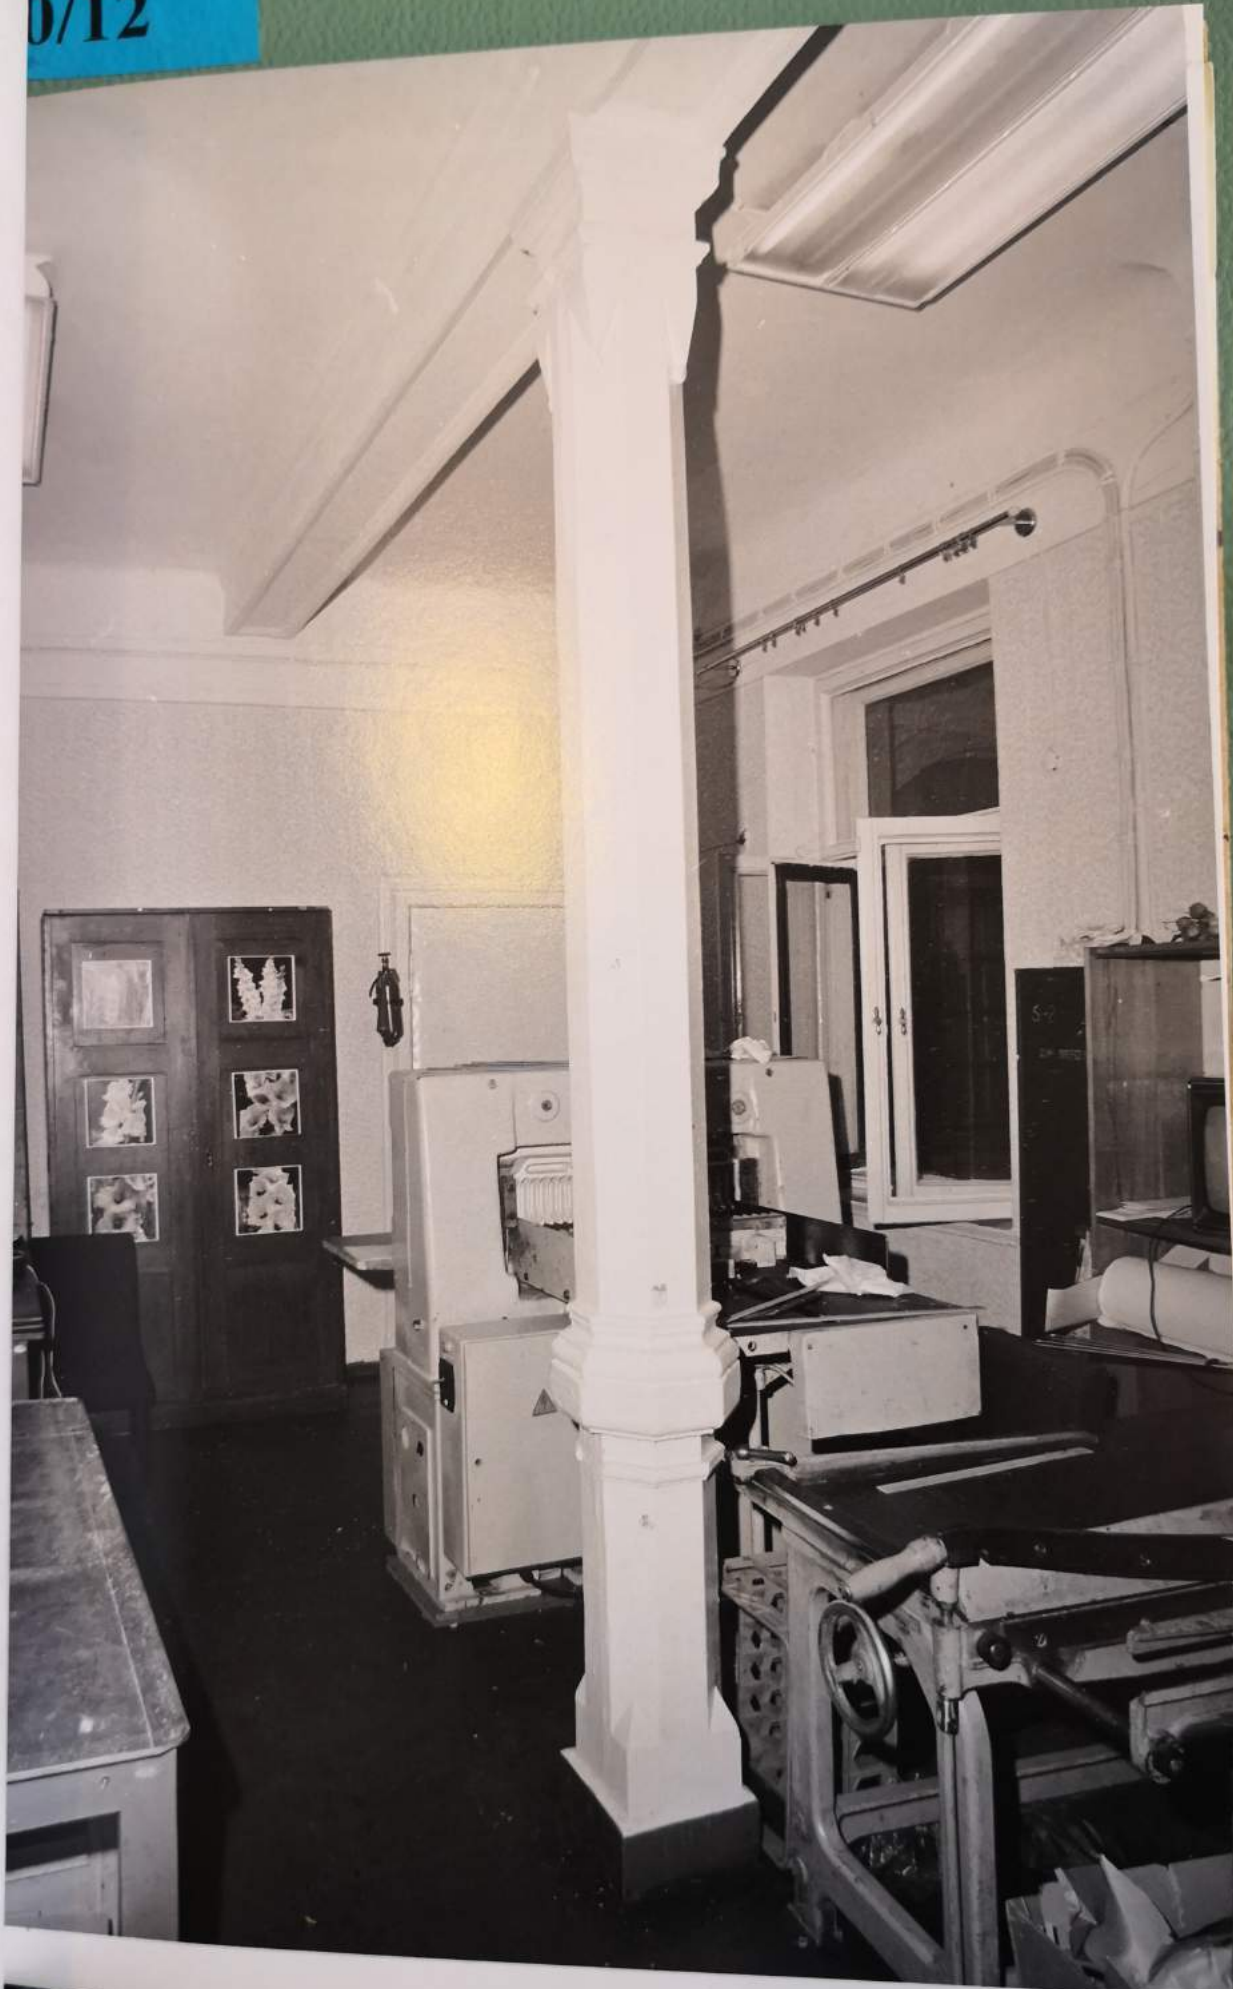
| Attēlu<br>Nr.p.k. | Anotācijas | Fotoneg.Nr.<br>RI arhīvā |
|---|---|---|
| 2. | Kolonna telpā IIT2 | 771777 |

IIT2. Telpā ir griesti ar ieloci, izņemot pie sienas S1. Griestos ir sija visā telpas garumā, kuru vidū balsta figurāla kolonna no koka (sk. foto 2). Augšdaļā tā ir ķieģelkrāsā, apakšdaļā - āderējums. Zondāžās sienās konstatēti ļoti maz krāsojuma slāņi. Smilškrāsas tonis ir līdz ielocei. Sijas profils pastiprināts ar smilškrāsas svītrām (shēmu skat. lapā I-9).

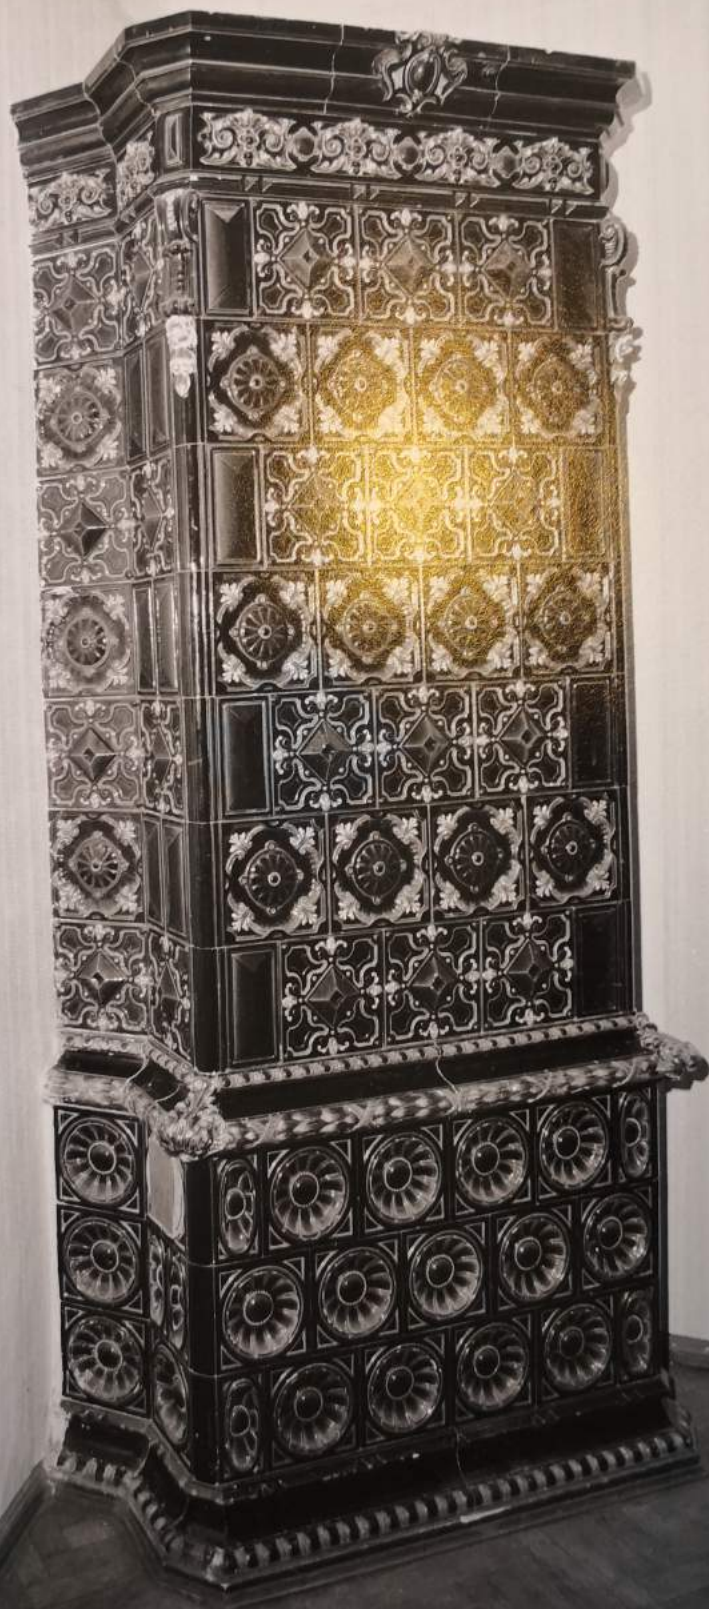
| Attēlu<br>Nr.p.k. | Anotācijas | Fotoneg.Nr.<br>RI arhīvā |
|---|---|---|
| 3. | Krāsns telpā IIIT4 | 771772 |

Durvis IIID6 uz priekštelpu IIIT9 ir divvērtņu augstās B tipa durvis ar A tipa seglīsti. No IIIT4 puses vērtnes ir uzsists skārds. Interessants rokturis - misiņš ar nekrāsotu koku (sk. foto 4). Sākotnējais krāsojums - vidēji tumši brūns āderējums. Stūrī starp S3 un S4 tumši brūna krāsns (sk. foto 3).

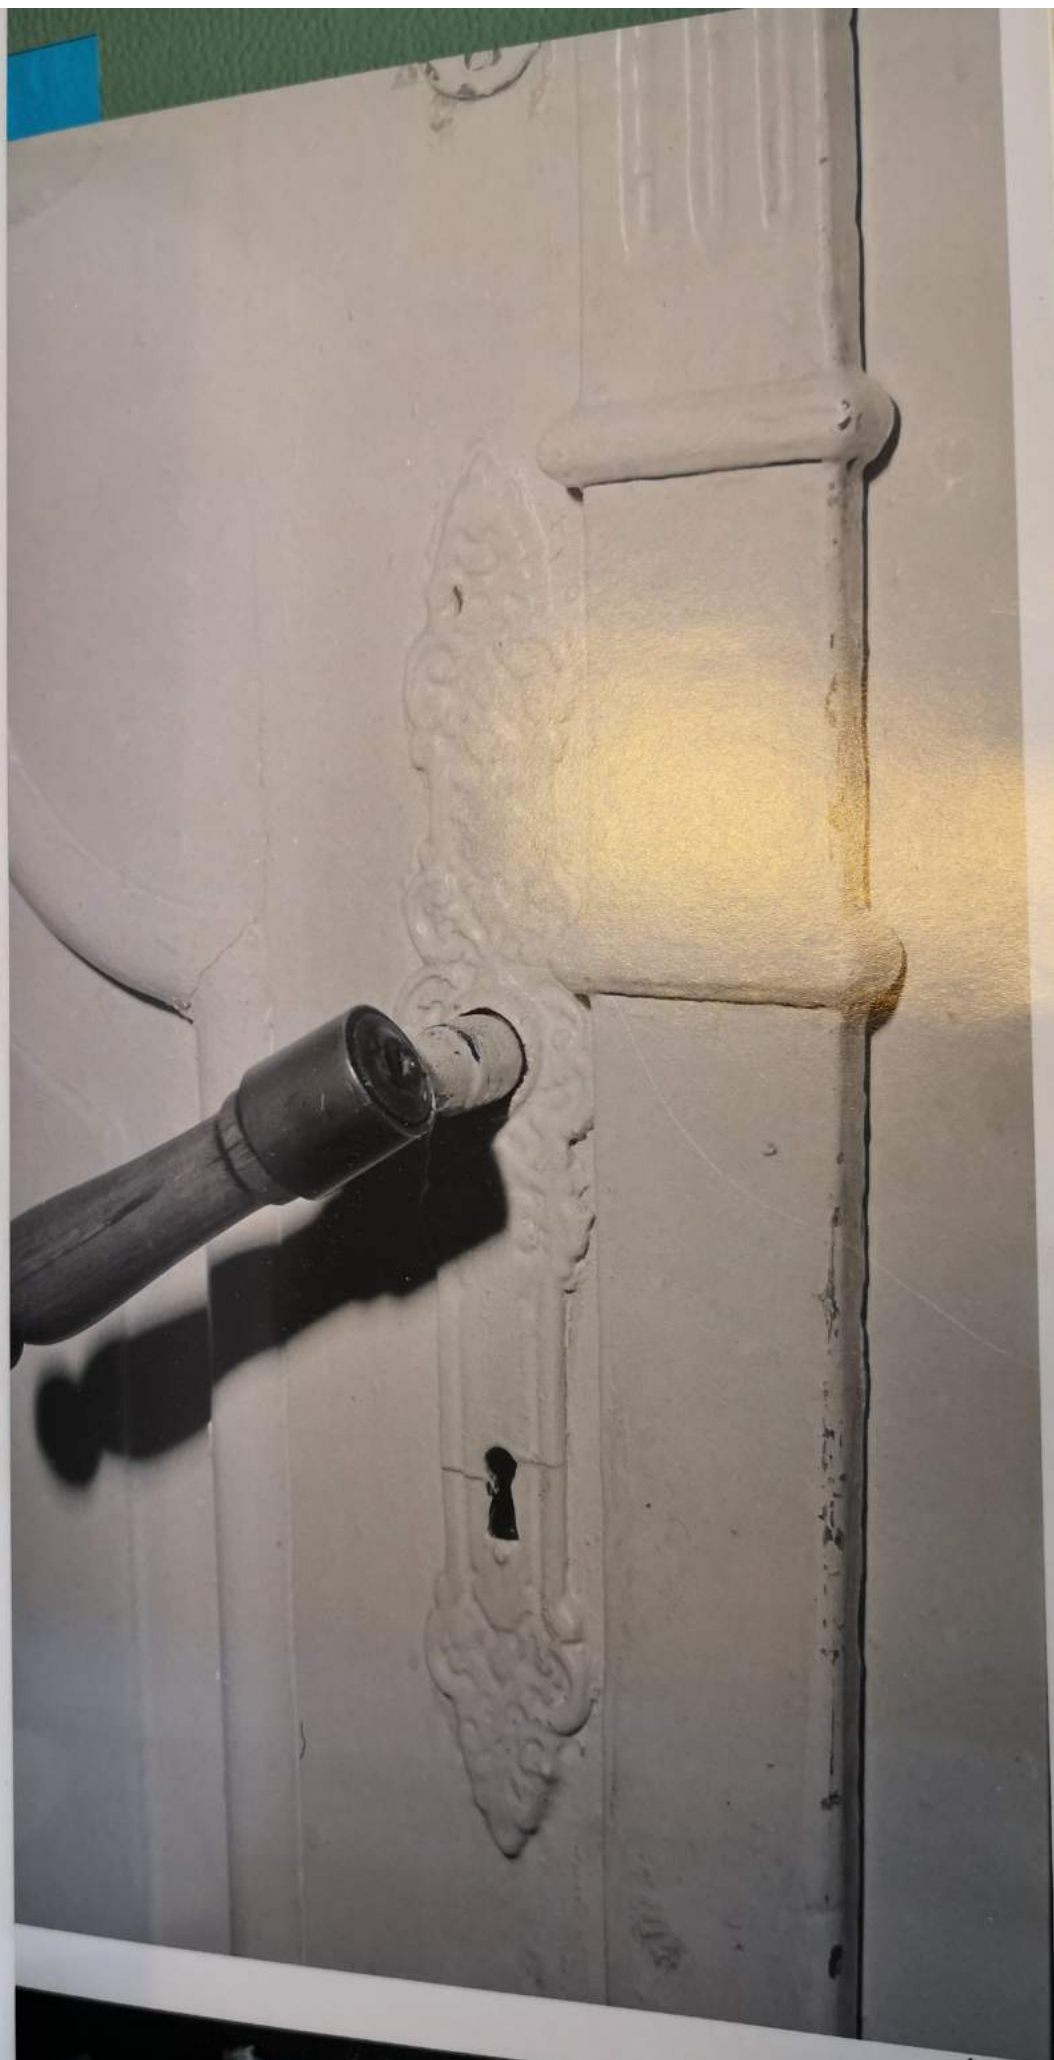
| Attēlu<br>Nr.p.k. | Anotācijas | Fotoneg.Nr.<br>RI arhīvā |
|---|---|---|
| 5. | Durvju IIID9 segvairogs | 771775 |

sākotnējais parkets un grīdlīste. Durvis IIID9 ir augstās divvērtņu dubultās B tipa durvis. Durvīm ir A tipa seglīste, A tipa viras, ārkārtīgi grezns segvairogs (sk. foto 5) un virpots koka rokturis. Durvis IIID11 uz kāpņu telpu ir jaunas.

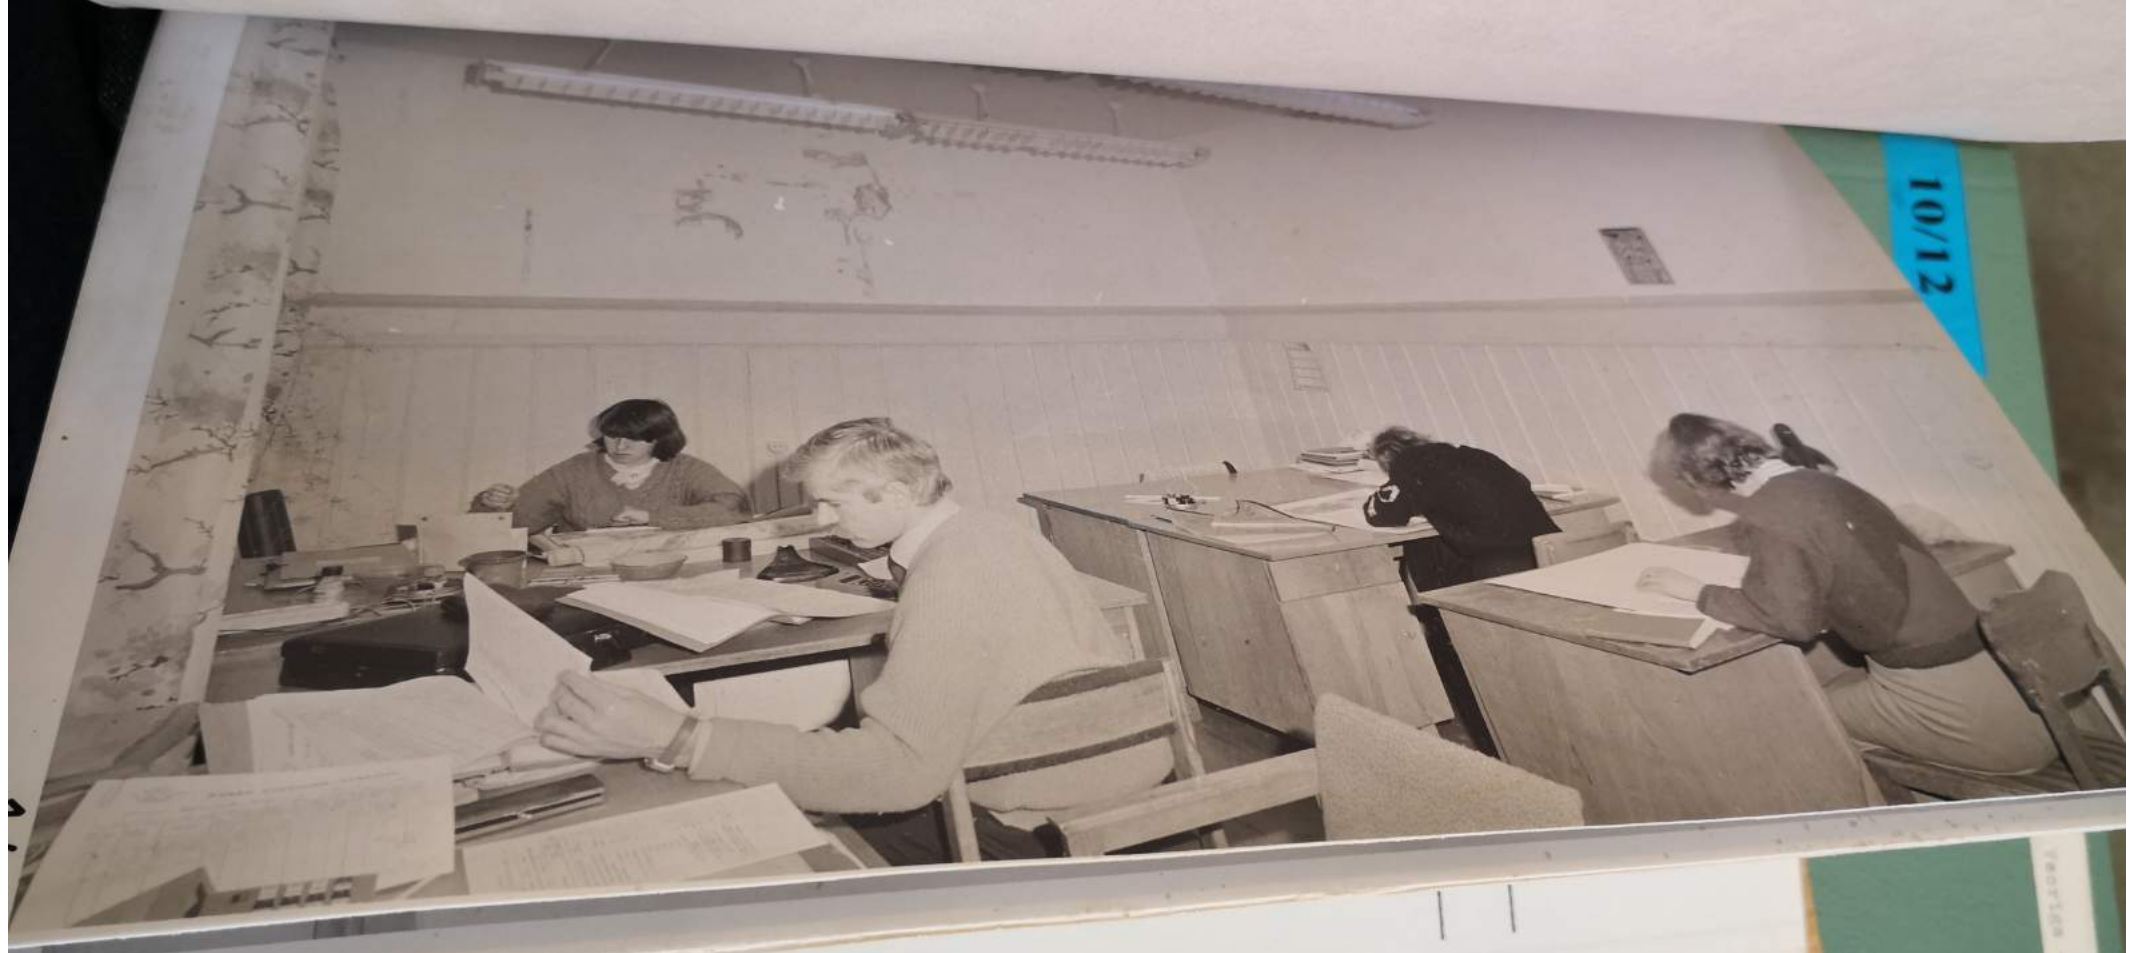
| Attēlu<br>Nr.p.k. | Anotācijas | Fotoneg.Nr.<br>RI arhīvā |
|---|---|---|
| 13. | E tipa durvis (IIID34) uz kāpņu telpu | 771770 |

dubultdurvis (sk. fotol3). Atšķirībā no iekštelpu durvīm šīm vārtņēm pildīņi otrā pusē ir izvirzīti uz āru (sk. lapā I-15 griezumu A). Iekšējai vārtnei virpots koka rokturis, kam sarežģītāk kā citiem veidota metāla daļas B tipa segliste. IIID35 ir pildīņu durvis, bet šaurākas kā IIID30, viena seglistes daļa ir B tipa. IIID38 līdzīgas durvīm IIID35, tikai ar anšresolu virs tām.
