| | | TILTA NOSAUKUMS | Tilts pār Laucesas upi Lielā ielā | | UZTURĒTĀJS | Daugavpils pilsētas Dome | |

## Inventarizācijas datu forma

**003 – Tilts pār Laucesas upi  
Daugavpils pilsēta, Lielā iela  
Inspicēja : Juris Rozīte – 20.02.2022**

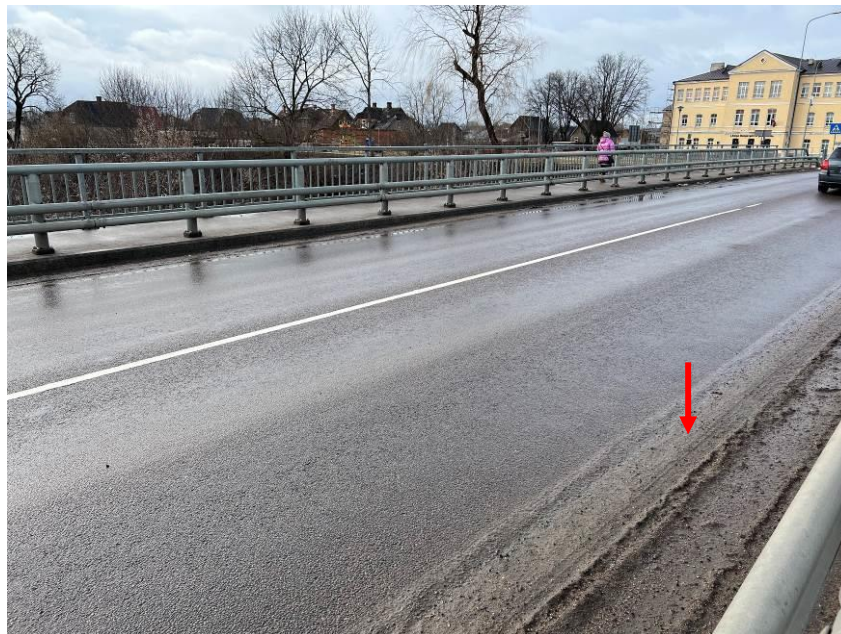
| 1. Sanesumi brauktuves malās ( Skat.att.3.). |

3.att. Sanesumi brauktuves malās.  
Skats uz brauktuves segumu no krasta balsta Nr.1 puses.

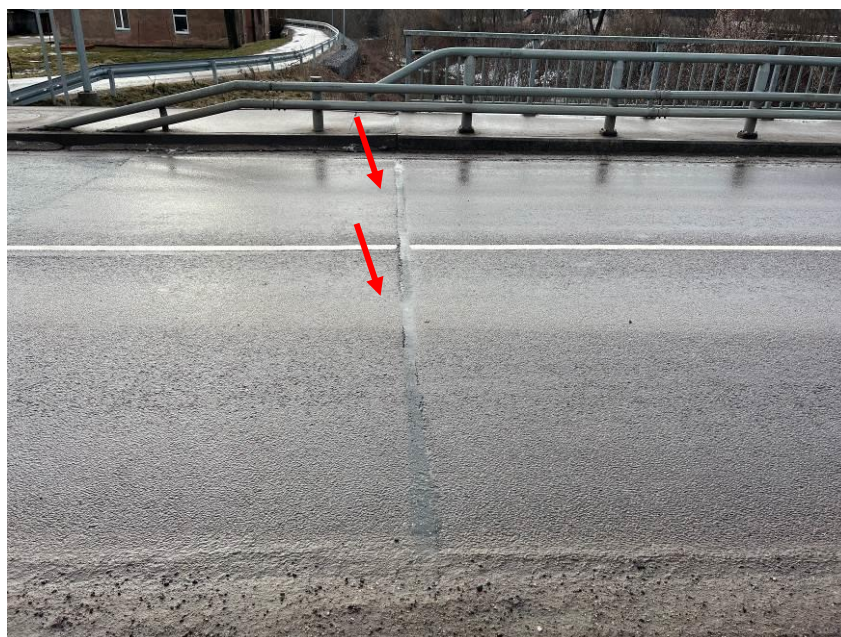
| 2. Iesēdumi, plaisas un pīšumi deformācijas šuvēs ( Skat.att.4. un 5.). |

4.att Iesēdums mastikā un plaisas.  
Skats virs krasta balsta Nr.1.

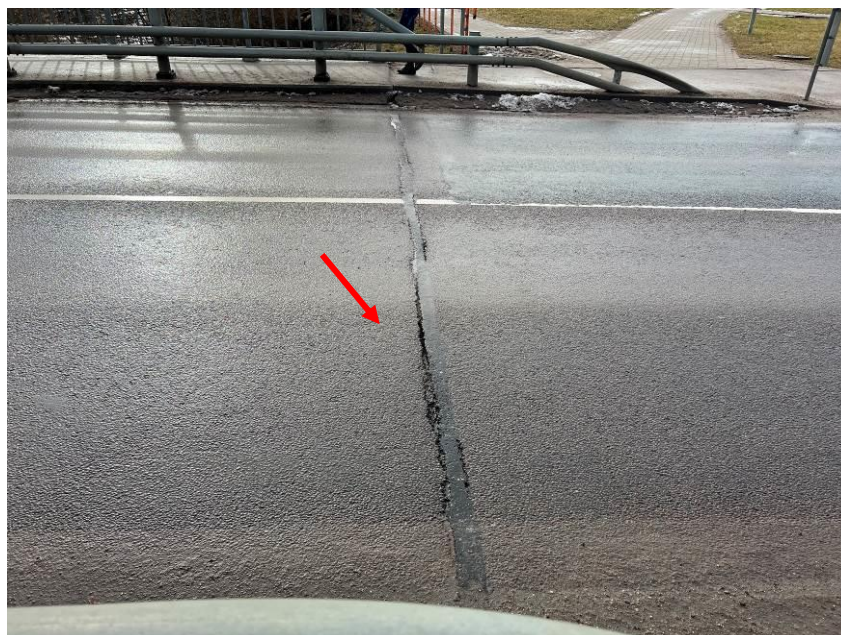
5.att. Iesēdums mastikā, plīsumi un plaisas.  
Skats virs krasta balsta Nr.4.

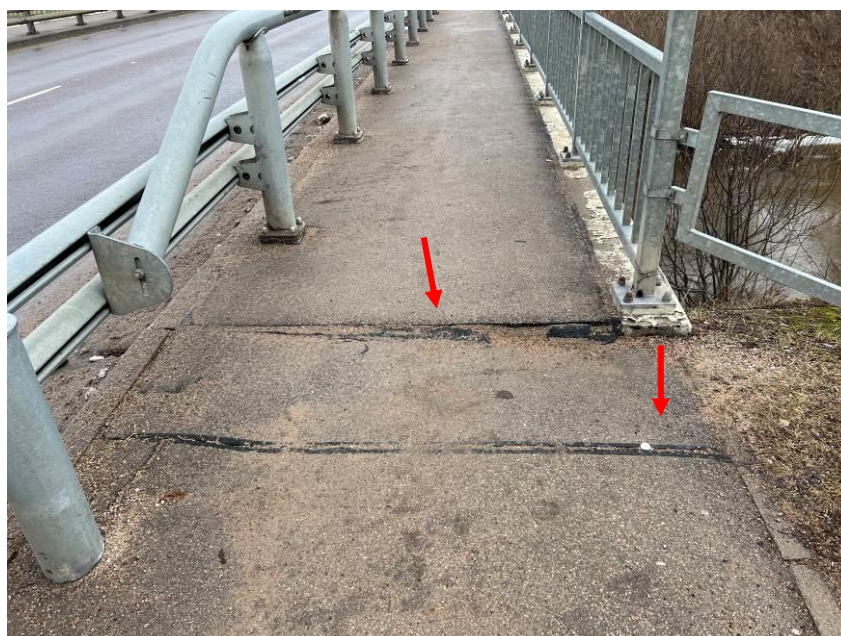
| 3. Iesēdums segumā ietves pieejā ( Skat.att.6.). |

6.att. Iesēdums segumā ietves pieejā.  
Skats pie krasta balsta Nr.4 augštes pusē.

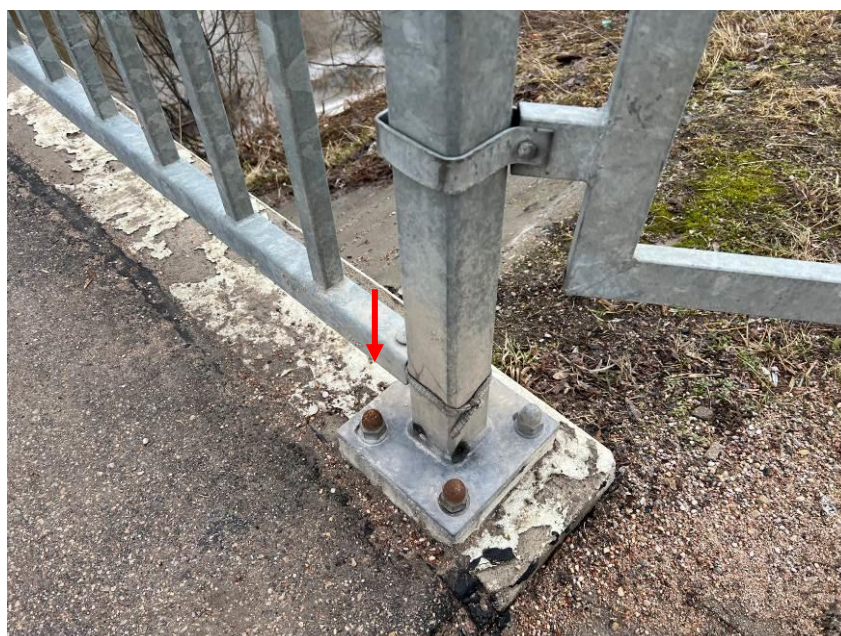
| 4. Korodē margu stabīna skrūves (skat.att.8.). |

8.att. Korodē margu stabiņa skrūves.  
Skats pie krasta balsta Nr.4 augštecē.

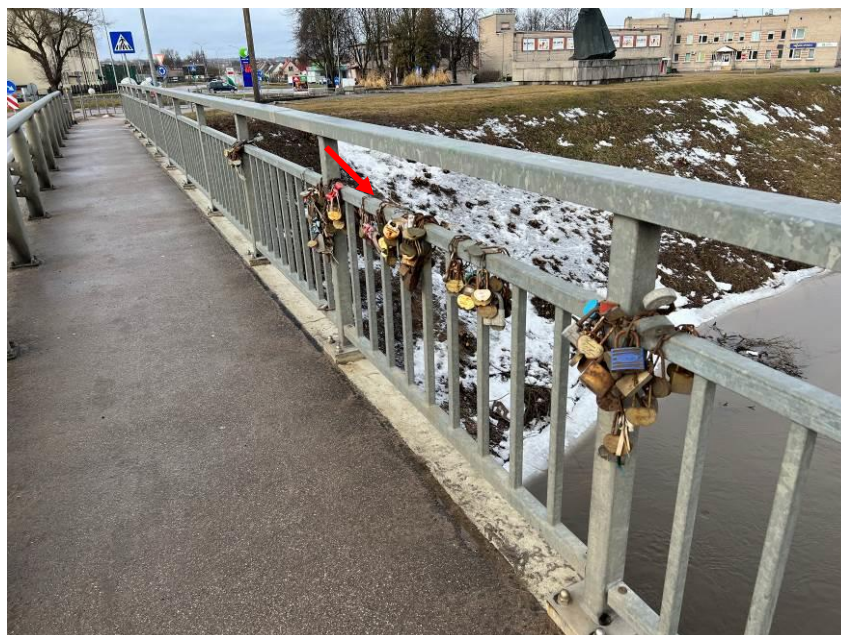
| 6. Pie margām piekārtas atslēgas (skat.att.9.). |

9.att. Pie margām piekārtas atslēgas.  
Skats uz margām 2.laidumā lejteces pusē.

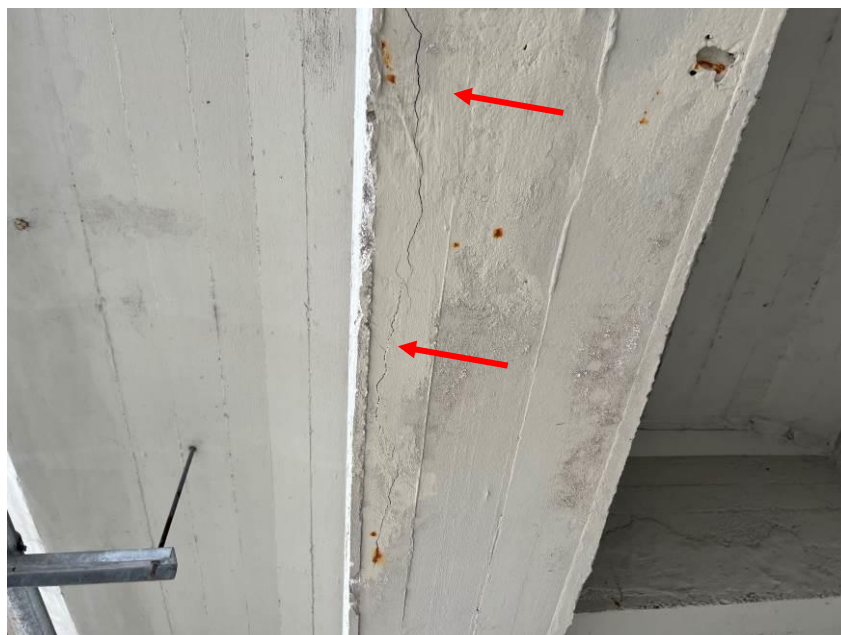
| 7. Korozijas plaisa fasādes sijā (skat.att.11.). |

11.att. Korozijas plaisa fasādes sijā.  
Skats uz 1.laidumu no apakšas lejteces pusē.

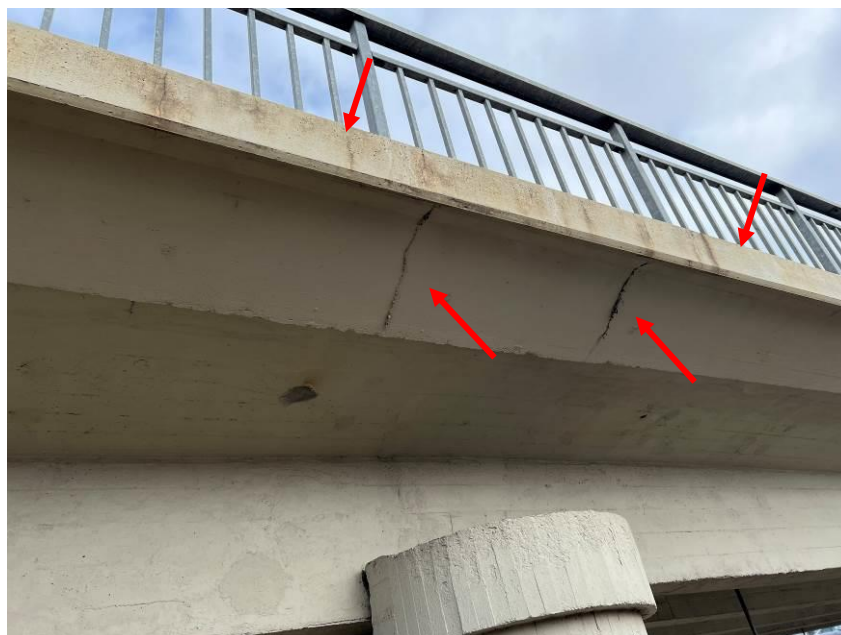
| 8. Regulāras matveida plaisas ietves konsolē un karnīzē. Ūdens notecējumi uz ietves konsoles (skat.att.13.un 16.). |

13.att. Regulāras matveida plaisas ietves konsolē un karnīzē.  
Skats virs upes balsta Nr.3 augšteces pusē.

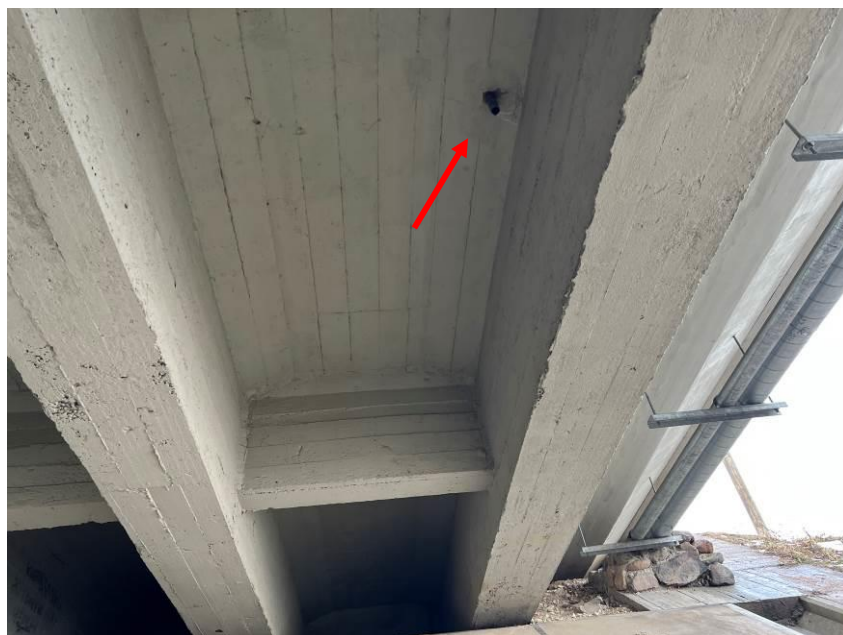
| 9. Trūks kapilārā ūdens atvades caurulītes pagarinājums (skat.att.15.). |

15.att. Trūkst kapilārā ūdens atvades caurulītes pagarinājums.  
Skats uz 3.laidumu no apakšas lejtecies pusē.

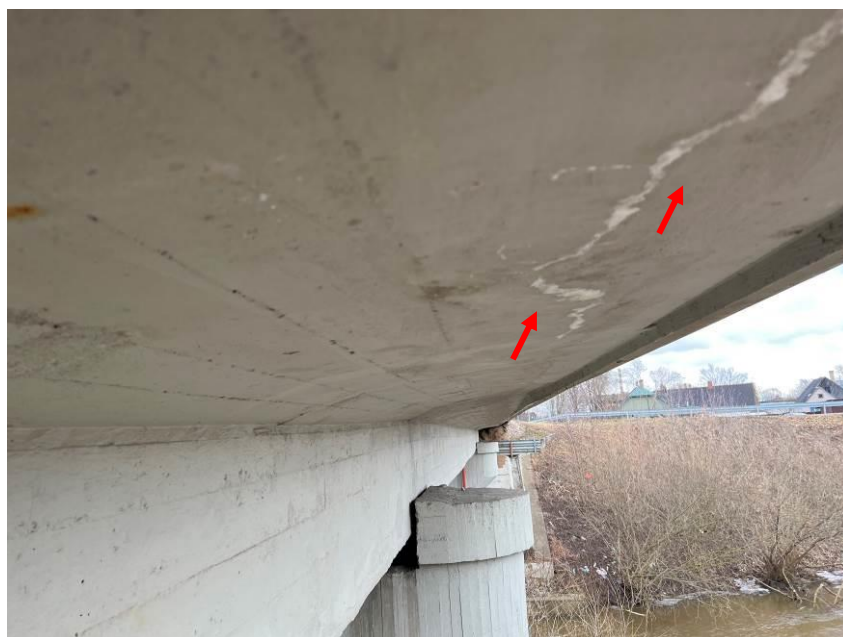
16.att. Ūdens notecējumi uz ietves konsoles.  
Skats uz 3.laidumu no apakšas augštecies pusē.

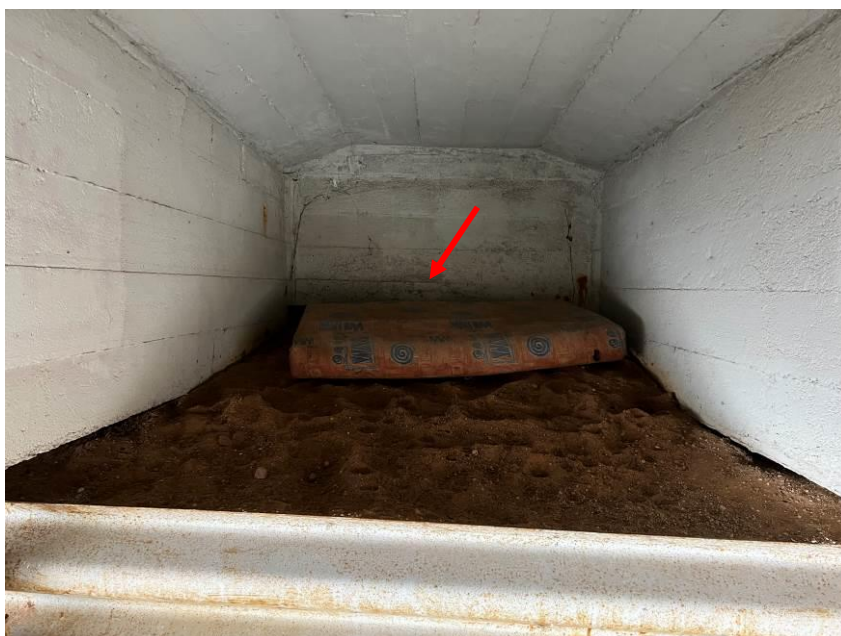
| 10. Matracis pie balsta (skat.att.18.). |

18.att. Matracis pie balsta.  
Skats virs krasta balsta Nr.1.

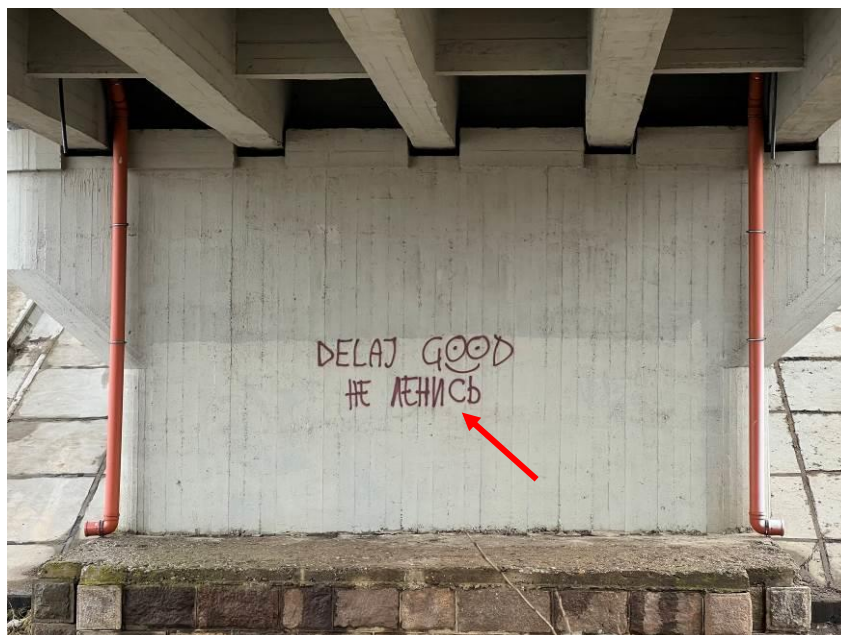
| 11. Zīmējumi uz upes balsta Nr.2 ķermeņa (skat.att.19.). |

19.att. Zīmējumi uz balsta ķermeņa.  
Skats uz upes balstu Nr.2.

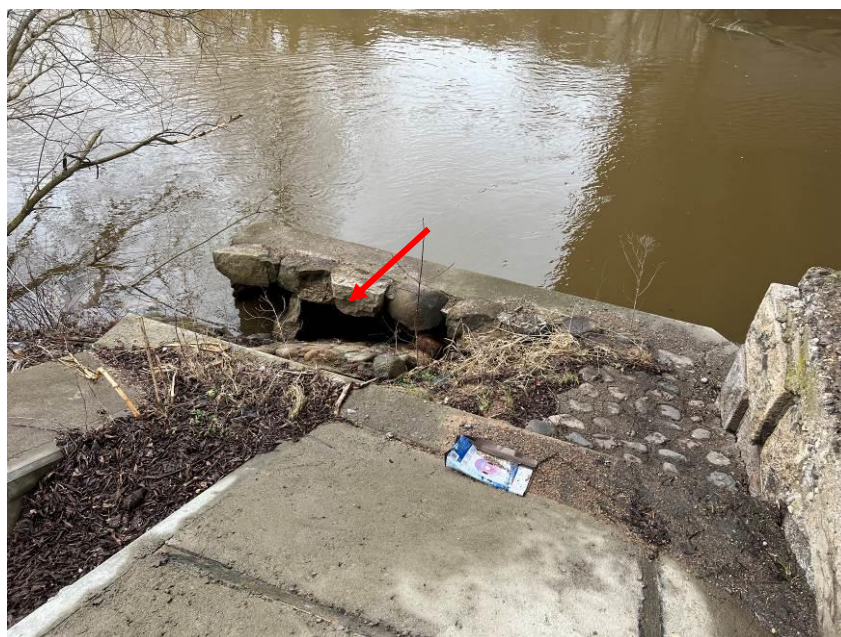
| 12. Veidojas izskalojums upes balsta nostiprinājumā (skat.att.20.). |

20.att. Veidojas izskalojums upes balsta nostiprinājumā.  
Skats pie upes balsta Nr.2.

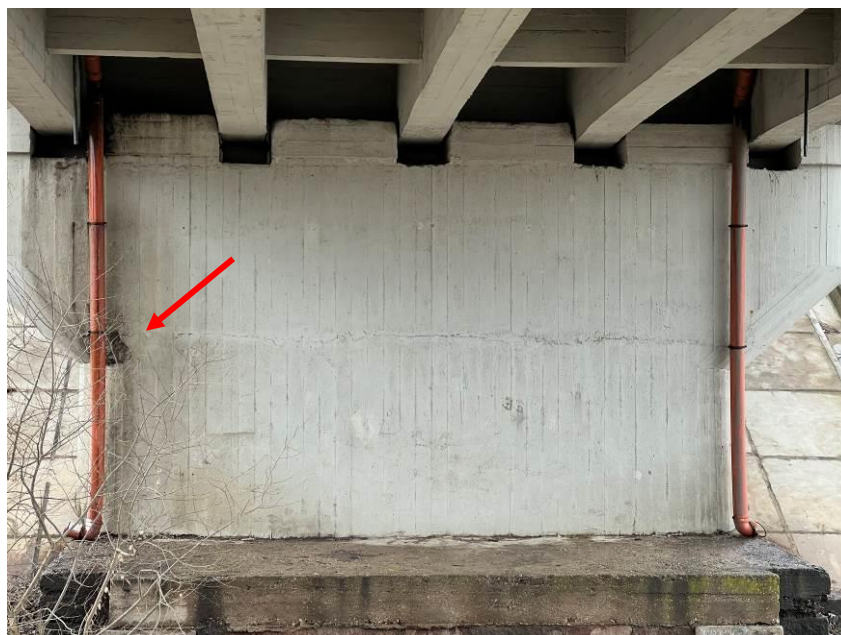
| 13. Bojātas ūdens atvades caurules rezultātā ūdens tek uz upes balsta Nr.3 ķermeni un drūp betons. <b>Aizsprostota ūdens atvades caurule, ūdens tek gar balstu</b> (skat.att.21, 22 .un 24.). |

21.att. Bojātas ūdens atvades caurules rezultātā ūdens tek uz balsta ķermeni un drūp betons. Skats uz upes balstu Nr.3.

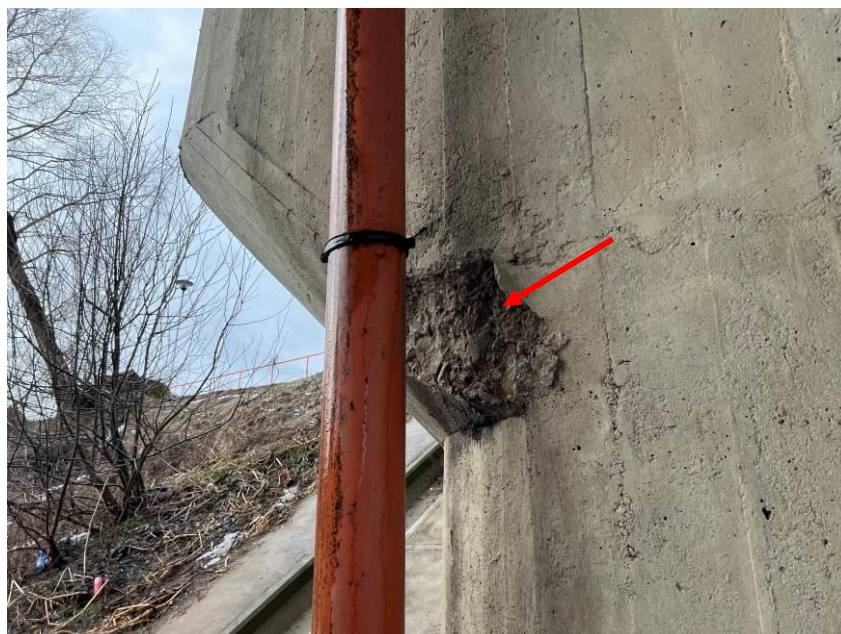
22.att. Bojātas ūdens atvades caurules rezultātā ūdens tek uz balsta ķermeni un drūp betons. Skats uz upes balstu Nr.3 augštecē.

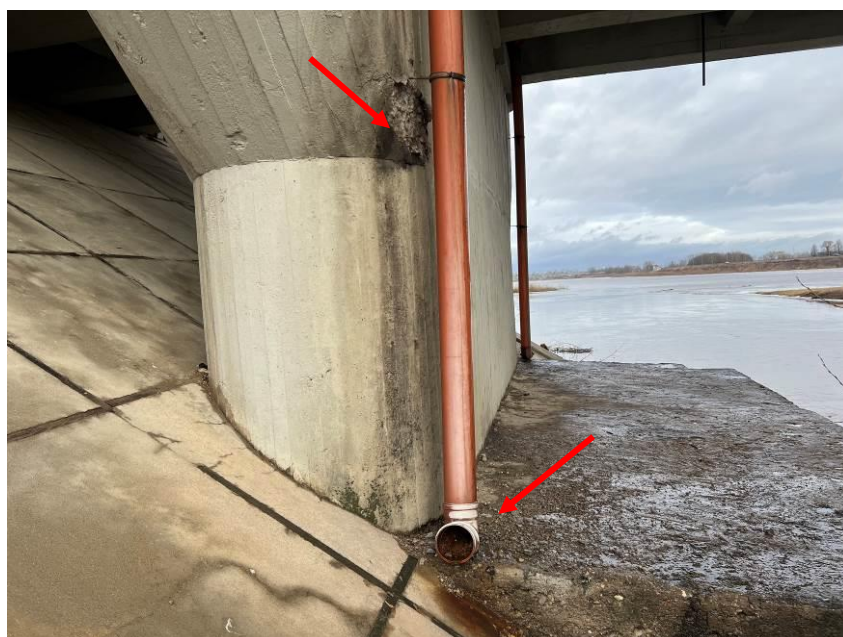
24.att. Aizsprostota ūdens atvades caurule, ūdens tek gar balstu.  
Skats uz upes balstu Nr.3 augštecē.

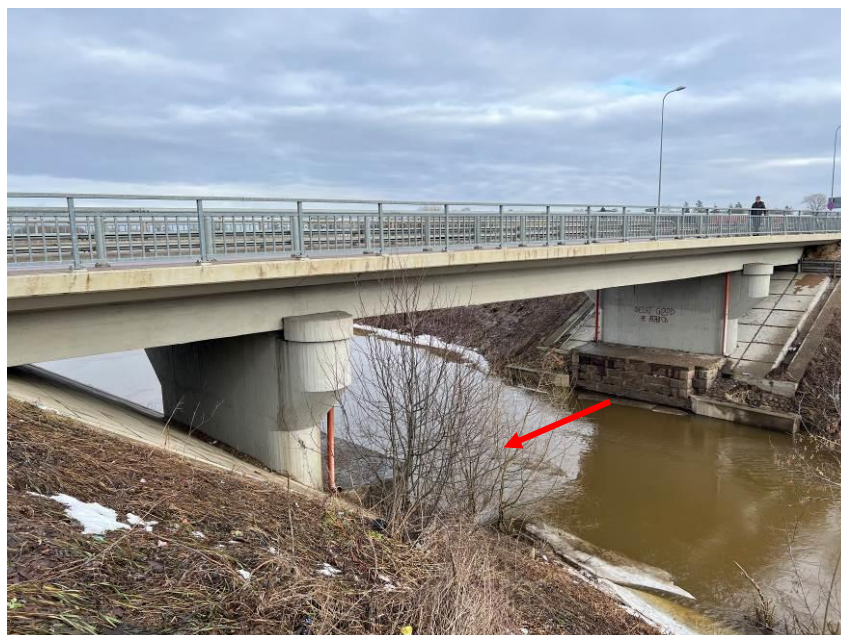
| 14. Pie tiltu konstrukcijām tuvu augoši krūmi (skat.att.25.). |

25.att. Pie tiltu konstrukcijām tuvu augoši krūmi.  
Skats augšteces pusē.
