## **LATVIAN EMBASSY**

2304 MASSACHUSETTS AVE, NW,  
WASHINGTON, D.C.,  
20008

**(BŪVPROJEKTS)**

1.sējums  
Architectural Part  
Structural Part  
MEP  
Elektronisko sakaru sistēmas

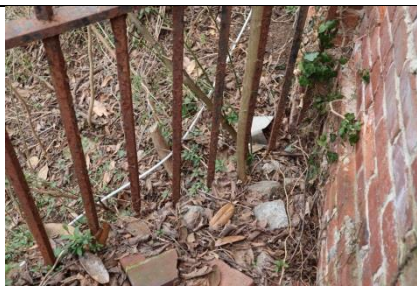
36.att. Korodējis metāla nožogojums

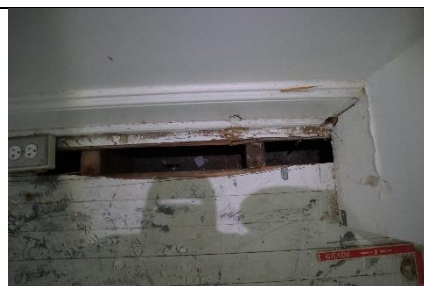
102.att. Atsegums 3.stāva telpās

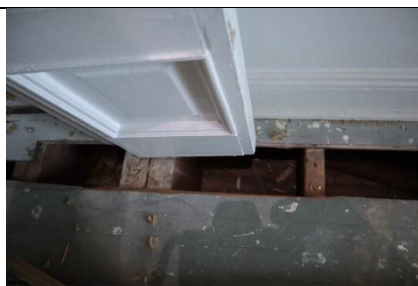
103.att. Atsegums 3.stāva telpās

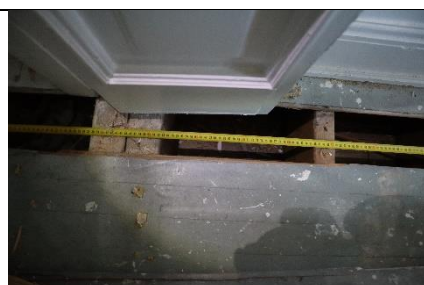
104.att. Atsegums 3.stāva telpās

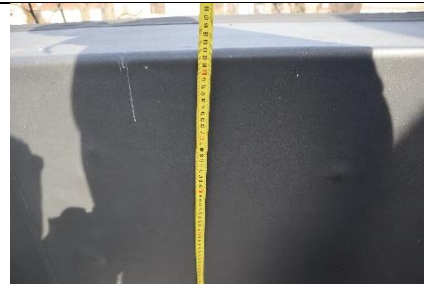
129.att. Parapeta augstums ēkas ZR fasādē (83 cm)

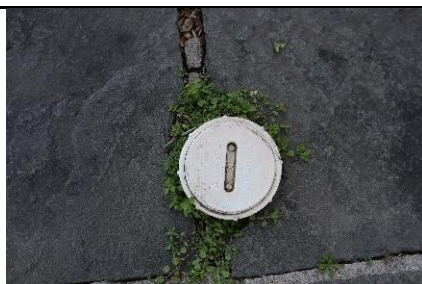
| 5.1.2. notekūdeņu novadīšanas veids un attīrīšanas iespējas | <p>C.62 Sadzīves un ražošanas notekūdeņu kanalizācija;<br/>C.62a Lietus ūdens notekas un lietus ūdens kanalizācija;</p> <p>Ēkā sadzīves kanalizācijas izbūvēta no ķeta un PVC cauruļvadiem DN 100;50. Sadzīves kanalizācija pieslēgta pilsētas kopējam tīklam. Sistēmas cauruļvadi lielākoties slēpti un iebūvēti konstrukcijās (skat.262.-264.att.). Iepriekš veikta cauruļvadu videoinspekcija nav tikusi veikta, tāpēc pārlicināties par grūti esošo cauruļvadu tehnisko stāvokli nav iespējams. Pagrabstāva sanitārajā mezglā lietojot dušu blakus esošajā izlietnē tiek atstumti notekūdeņi minimāla daudzumā, kas liecina par neblīvu savienojumu un nepietiekošu diametru vai kritumu ūdens notecēšanai. Kanalizācijas sistēmas stāvvads izbūvēts līdz ēkas jumtam, taču bez nosegelementa (skat.265.att.). Sistēma kopumā ir novecojusi un nolietojusies.</p> <p>Lietusūdens notekas izbūvētas ēkas ielas fasādes pusē un iekšpagalma pusē. Ielas pusē esošā noteka ar palielinātu brīvkustību, un nenodrošina atmosfēras nokrišņu aizplūšanu centralizētajā sistēmā (skat.265.-266.att.). Iekšpagalma esošās notekas izbūvētas gar ēkas malām, kuras nodod nokrišņu ūdeni kopējā pilsētas kanalizācijas sistēmā. Iekšpagalmā esošās lietusūdens notekcaurules iebūvētas pagrabstāva grīdas apjomā (skat.267.-268.att.). Uz iekšpagalma horizontālās notekas uzstādīts lapu ķērājs, kas nav uzstādīts zemāk esošajai piebūvei (skat.269.-270.att.). Lietusūdens notekām konstatēta palielināta brīvkustība. Revīzija pagalma pusē uzstādīta tikai vienai notekai (skat.271.att.). Ēkas pagalmā uzstādīta lietus ūdens notekas, kura funkciju izpilde nav skaidra (skat.272.att.).</p> <p>Sadzīves notekūdeņu un lietusūdeņu sistēma nonāk vienā kopējā pilsētas tīkla sistēmā.</p> <p>Notekūdens sistēmas tehniskais stāvoklis – <b>neapmierinošs (nolietojums 50%).</b></p> | | 50 |

262.att. Kanalizācijas sistēmas kape

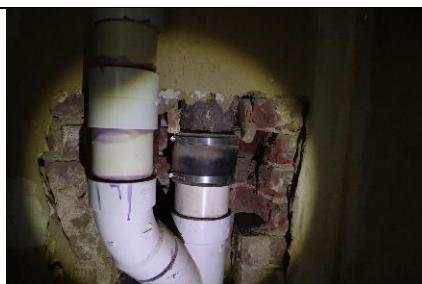
264.att. Kanalizācijas PVC un ķeta cauruļvadi

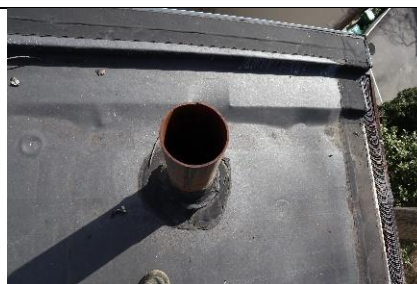
265.att. Sadzīves kanalizācijas izvads uz jumta
