## **Tehniskās apsekošanas atzinums**

Dzīvojamā māja Zorģi 1, Zorģi, Iecavas nov.,  
Rīga, LV-1045  
Ēkas kadastra apzīmējums 4064 011 034 9001

**Atzinums izsniegts 2025.gada 23. oktobrī**

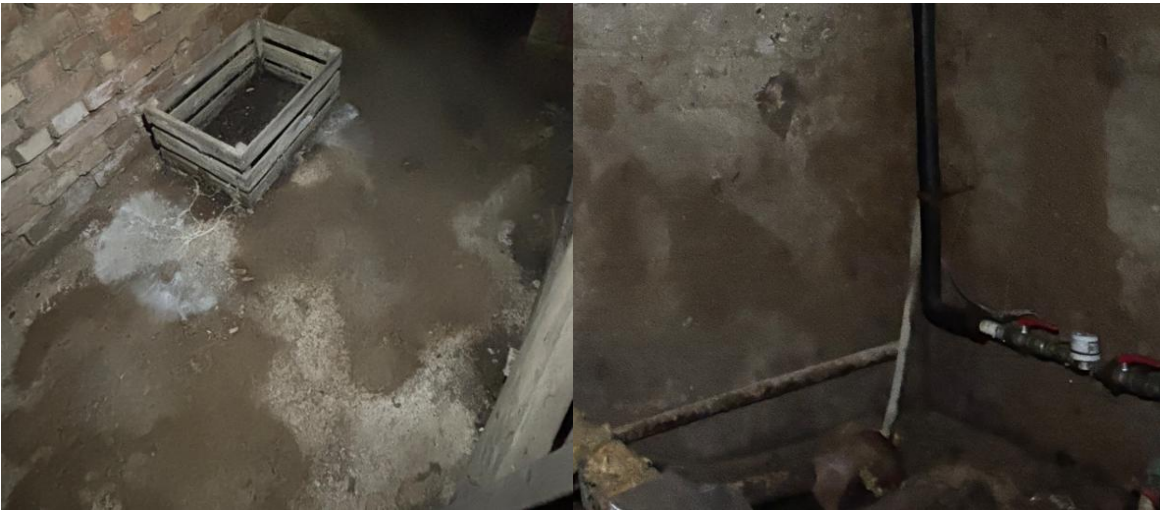
| <p>Ēkas pamatnes grunts un esošo pamatu ģeotehniskā izpēte šajā apsekojumā netika veikta. Gruntsūdens līmenis pie ēkas nav zināms, bet, tā kā pamata pagraba sienas ir mitras, tad gruntsūdens līmenis ir samērā augsts. Pamati ēkai izbūvēti no dzelzsbetona lentveida un bloka pamatiem. Pagrabstāva ārsienas ir mitras, ar vietām redzamām ūdens infiltrācijas pēdām. Šajos apstākļos sienu iekšpusē un uz apdares virsmām veidojas pelējums un sēnītes, īpaši telpās ar nepietiekamu ventilāciju. Pamatiem netika konstatēti būtiski pamatu konstrukcijas defekti, ēkai nav konstatētas nobīdes no vertikālītātes vai pamatu nevienmērīga sēšanā, tādēļ pamatnes nestspēja pagaidām uzskatāma par pietiekamu ēkas esošo slodžu uzņemšanai – atbilst Būvniecības likuma 9. panta prasībām attiecībā uz mehānisko stiprību un stabilitāti. Tomēr atsevišķās zonās pagraba sienās nonāk pastiprināts mitruma daudzums, kas bojā sienas konstrukciju un grīdas konstrukciju, veido tērauda profilu un atsegto stiegrojumu koroziju. Būtu ieteicams izveidot (atjaunot) horizontālo hidroizolāciju ar injekcijas metodi (ar spiedienu injicēt hidrofobizējošu šķidrumu). Ēkas pamati ir siltināti, bet to siltumtehniskās īpašības iespējams neatbilst LBN 002-19 "Ēku norobežojošo konstrukciju siltumtehnika" prasībām. Mitruma sēnīšu skartās vietas jānomazgā un jāizžāvē ar karstā gaisa ģeneratoru vai kvarca lampām. Izžāvēto sienu apstrādā ar fungicīdu šķīdumu. Pagrabstāva sienas un grīdas tehniskais stāvoklis vērtējams kā daļēji apmierinošs.</p> | | |

Veicot apsekošanu, tika veikts bruģakmens seguma lokāls atsegums austrumu fasādes zonā, lai novērtētu pamatu tehnisko stāvokli un hidroizolācijas esamību.

Pamatu stāvoklis vērtējams kā apmierinošs, ir nosiltināts ar 50mm biezu siltumizolācijas slāni, hidroizolācija netika konstatēta.

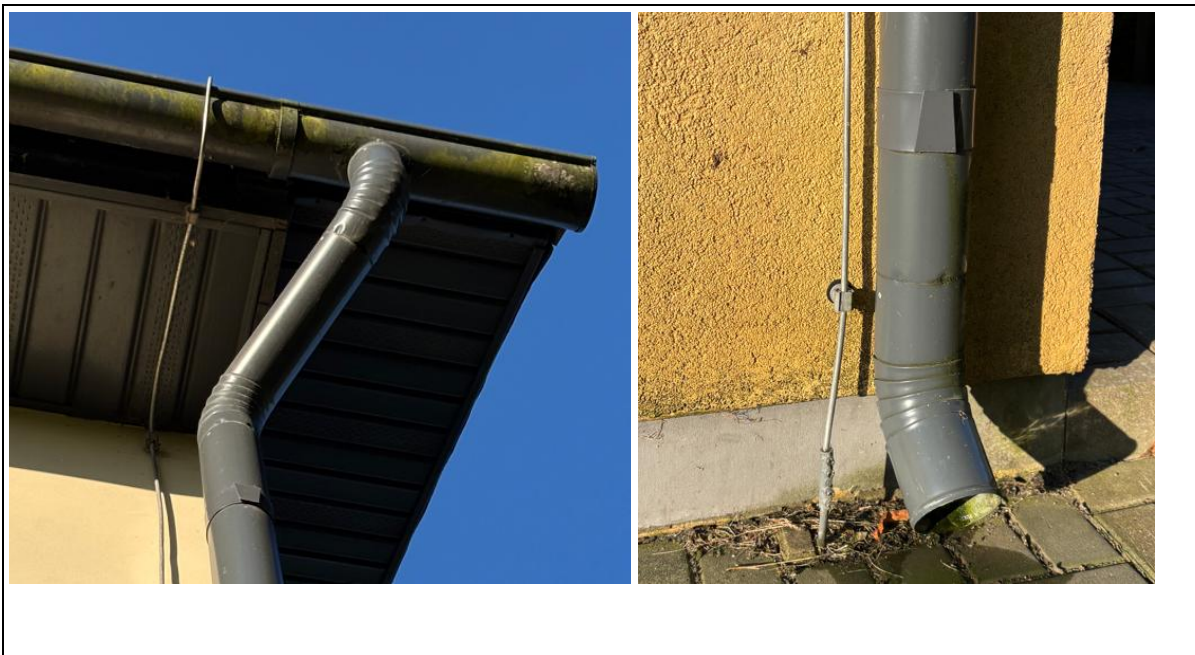
Ārējā lietussūdens novadīšanas sistēma (notekcaurules un notekrenes) vizuāli atrodas labā tehniskā stāvoklī, tās nav aizsērējušas vai deformētas, ir sakārtota lietussūdens novadīšana tālāk no ēkas pamatiem.
