## **Tehniskās apsekošanas atzinums**

**Rīgas Tehniskās universitātes mācību korpus**  
**kadastra apzīmējums Nr. 01000622003005, Paula Valdena iela 3, Rīga.**  
(būves nosaukums, zemes vienības kadastra apzīmējums un adrese)

**Rīgas Tehniskā universitāte, mācību iestādes reģ. Nr. 90000068977**  
(būves īpašnieks, pasūtītājs)

**Atzinums izsniegts 2025. gada 21. februārī**  
**SIA "RTU servisu aģentūra" Āzenes iela 12 k-4, Rīga, LV-1048, Reģ. Nr.**  
**40103419029,**

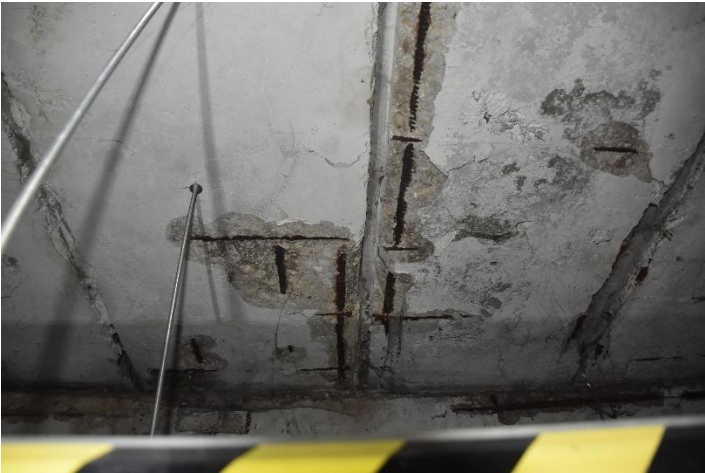
| <p>Ēkai ir dobto dzelzsbetona paneļu starpstāvu pārseguma konstrukcijas, kas ir labā stāvoklī. Nav konstatētas būtiskas pārseguma paneļu deformācijas.</p> <p>Komunikāciju pazemes galerijā konstatēti pārseguma plātņu bojājumi. Ilgstošu sūču iedarbības rezultātā plātņu betons daudzviet ir erodējies atsedzot plātņu nesošo armatūru. (sk.att.)</p> | | |

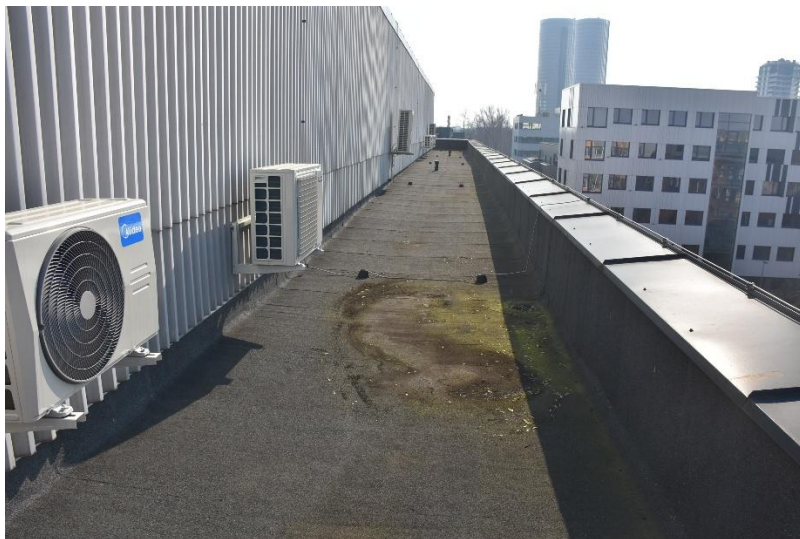
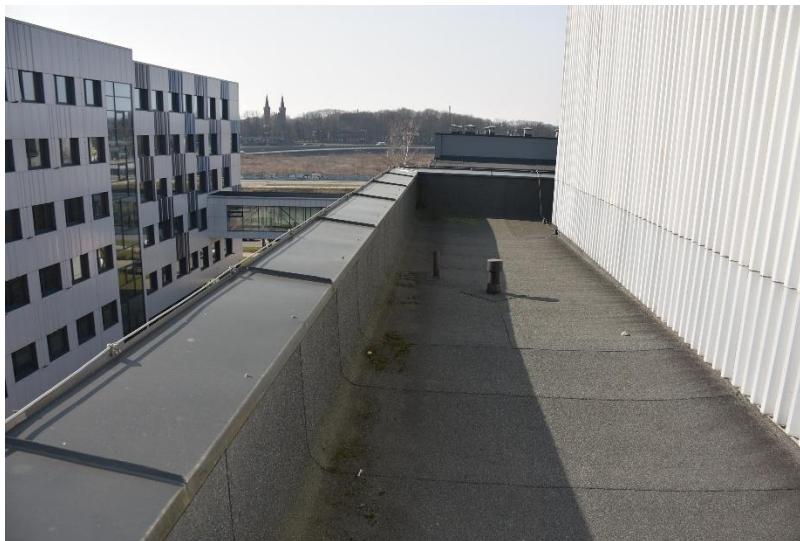
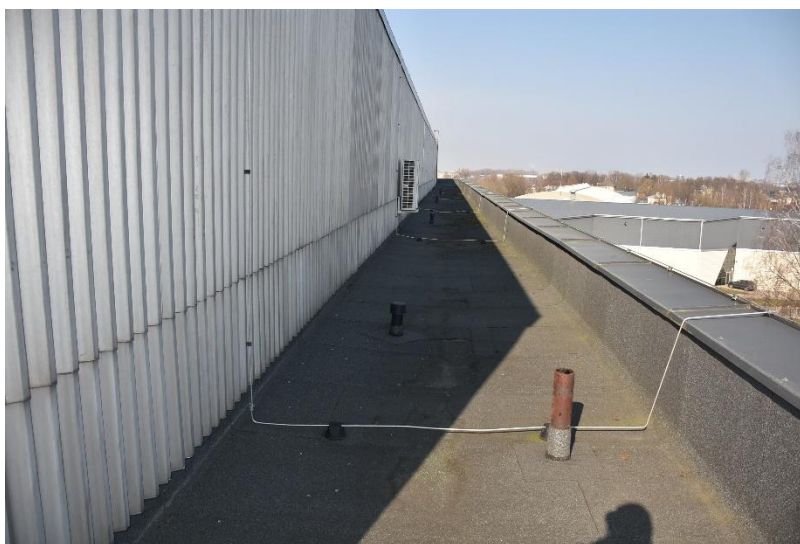
Ēkai ir kausētā ruberoīda jumta segums, labā stāvoklī. Nav konstatētas jumta sūces. Jumta segums atjaunots 2015. gadā. Ēkai ir iekšējā lietuss ūdens noteksisatēma, kas ir darba kārtībā.

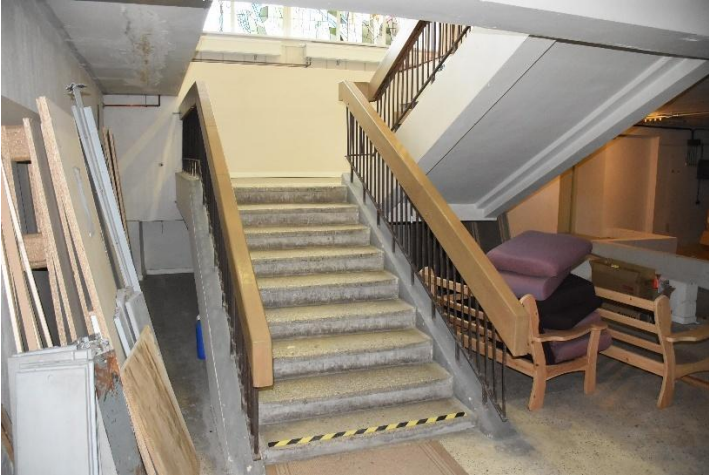
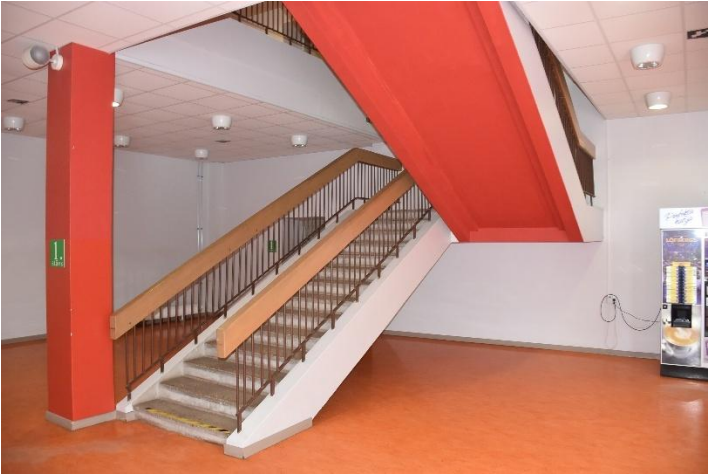
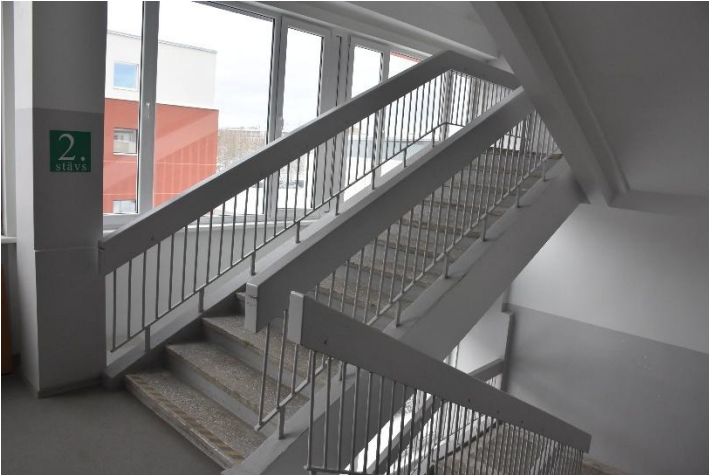
| <p>Ēkai ir trīs kāpņu telpas. Kāpnes un kāpņu laukumi izbūvēti no saliekamajiem dzelzsbetona elementiem, kas balstīti uz metāla nesošajām konstrukcijām. Nav redzamas plaisas vai citas kāpņu elementu deformāciju pazīmes. Kāpnes ir labā stāvoklī.(sk.att.)</p> | | |

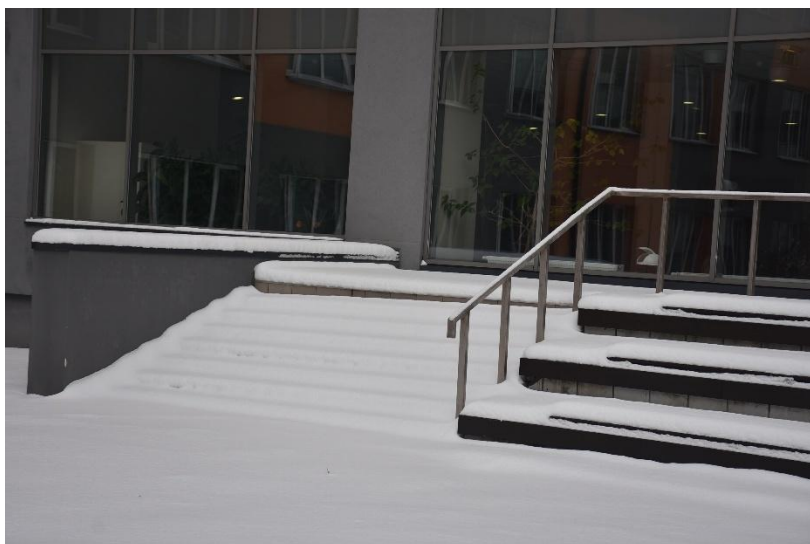
Pie ēkas ieejām izbūvētas betona kāpnes un invalīdu panduss, kas ir labā stāvoklī. (sk.att.)

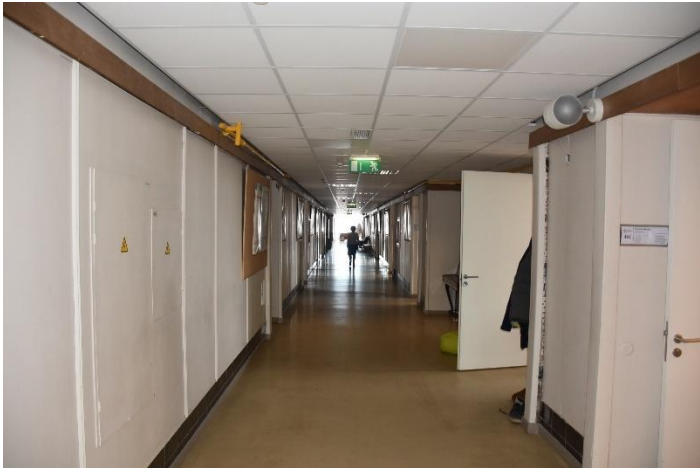
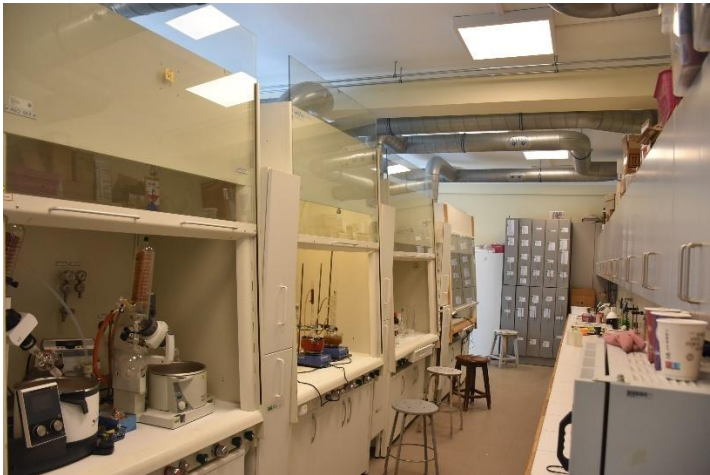
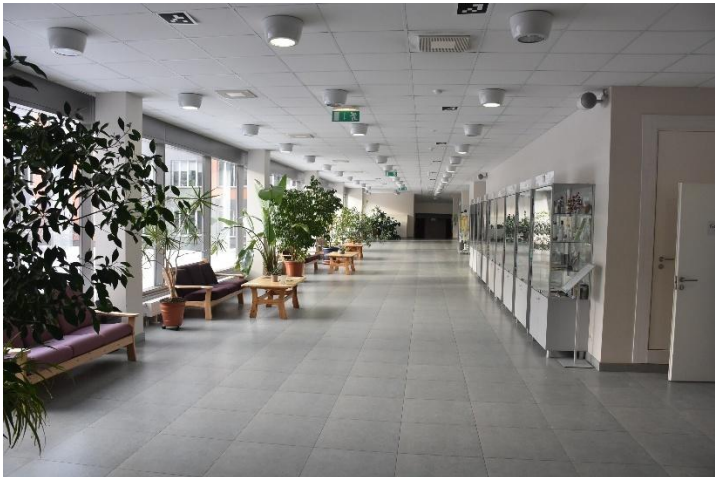
| <p>Ēkas iekšējā apdare izremontētajās telpās ir labā vai apmierinošā stāvoklī. Atsevišķas ēkas telpas nav remontētas, tās tiek izmantotas kā noliktavas un palīgtelpas. Bibliotēkas telpu apdare ir neapmierinošā stāvoklī.(sk.att.)</p> | | |

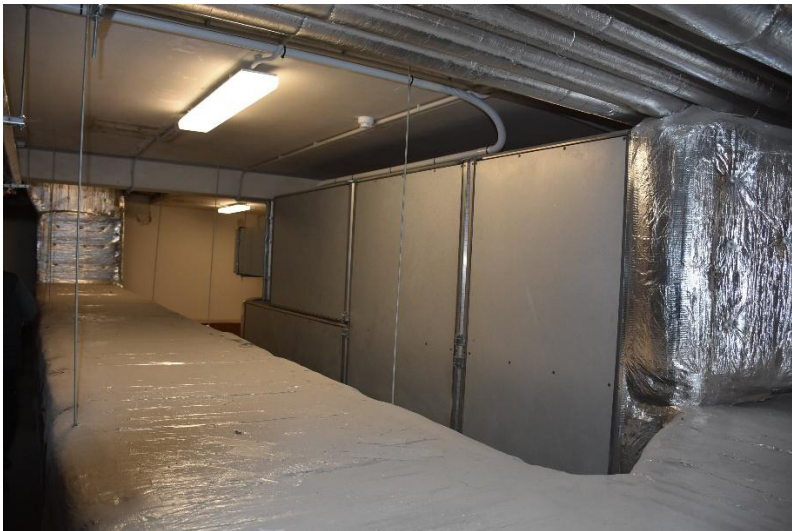
| <p>Ēkā izbūvēta jauna ventilācijas sistēma. Ventilācijas iekārtas izvietotas ēkas bēniņos un pagrab stāvā. Ventilācijas iekārtu apkopi veic specializēts uzņēmums, tās ir labā stāvoklī. Ventilācijas sistēmas tīrīšana veikta 2024.gada decembrī, par ko sastādīts akts. (sk.att.)</p> | | |
