## TEHNISKĀS APSEKOŠANAS ATZINUMS

**Objekts:** Administratīva ēka, ēkas kadastra apz.: 01000490256001, Ojāra Vācieša iela 2 k-3, Rīga, LV-1048

16.09.2025, Nr. 002-025

Atzinums izsniegts 2025. gada 20.oktobrī.

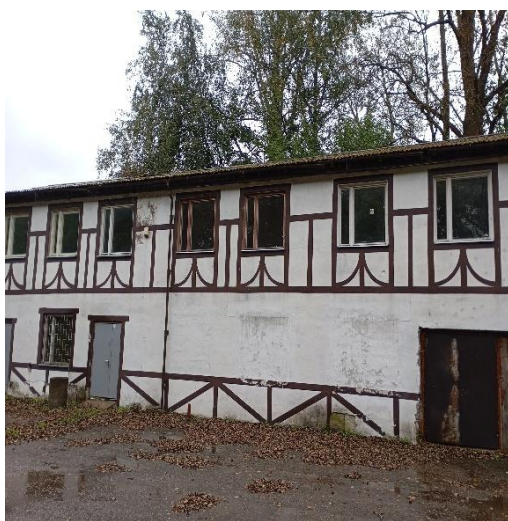
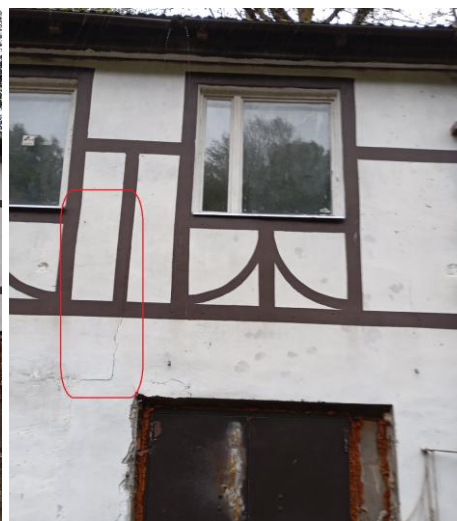
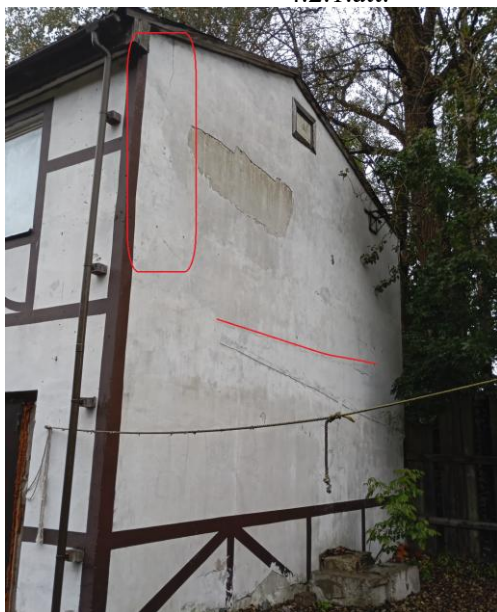
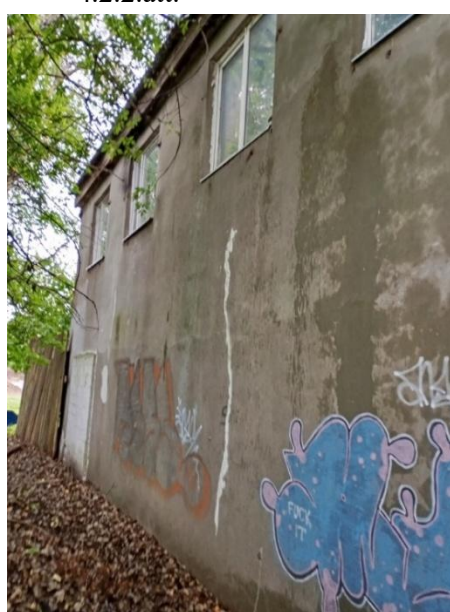
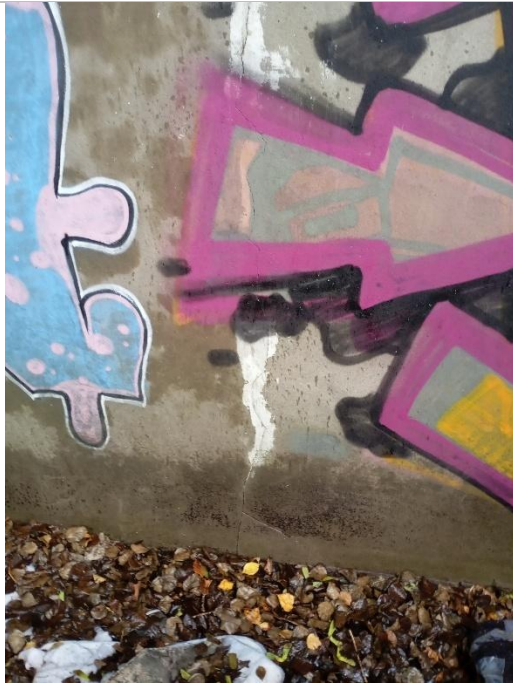
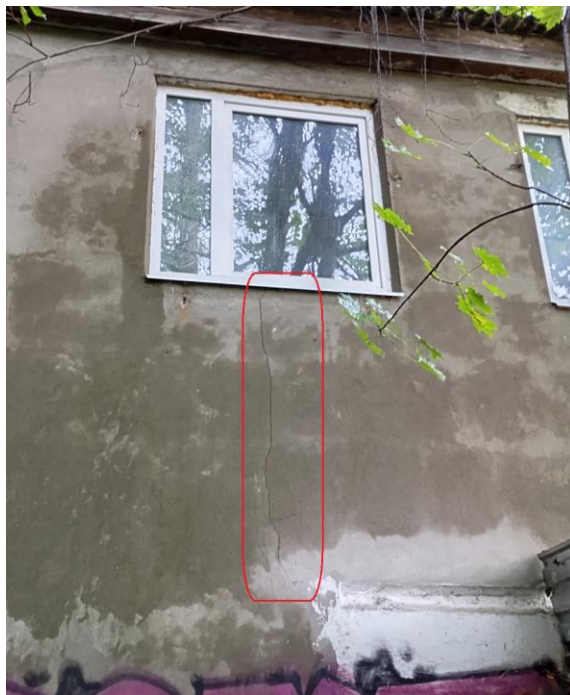
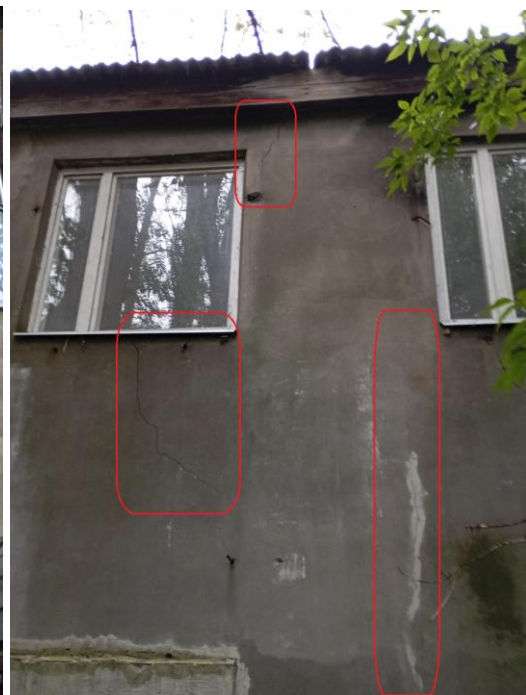
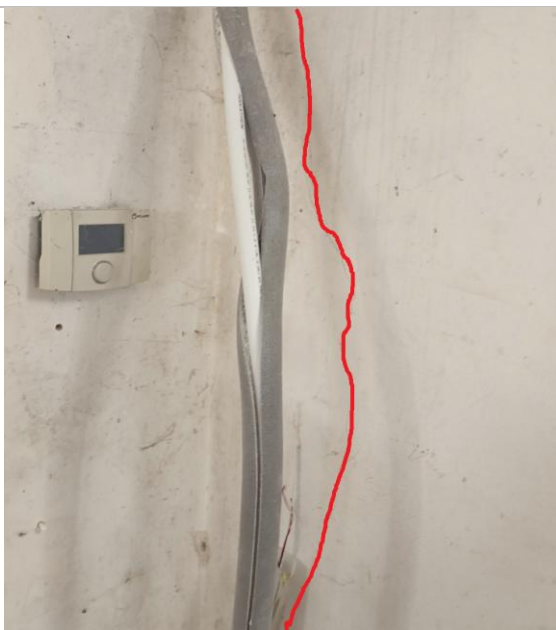
Ārsienām daudzviet (galvenokārt ārsienu apakšdaļā) konstatēta fasāžu apmetuma atdalīšanās un nobirums, vietām arī lokāli mūra izdrupumi, kas radušies mitruma un sala mijiedarbības (sasalšanas/atkušanas ciklu) ietekmē.

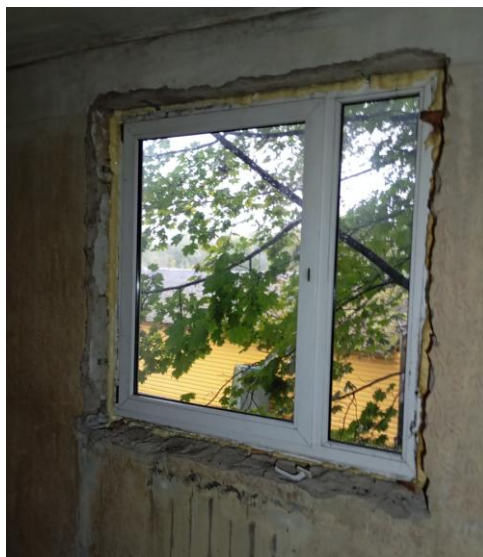
4.2.11.att.

Ēkas logu pārsedzes ir no monolītā dzelzsbetona (skat. 4.2.11.att.). Pārsedzes gan fasādes, gan iekštelpu pusē atrodas zem apdares slāņiem. Durvju pārsedzes, vietās kur ir atsegta apdare ir no koka brusas (skat. 4.2.12.att.). Ailu pārsedzes ir apmierinošā tehniskā stāvoklī.

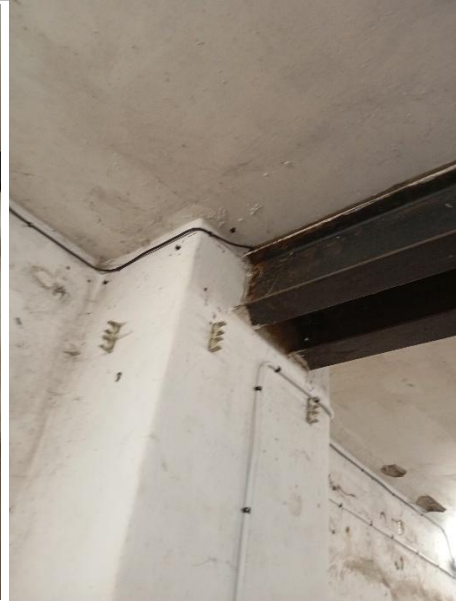
4.3.2.att.

Ēkas pirmajā stāvā, telpā nr.2, ēkas starpstāvu dzelzsbetona pārsegums balstās gan uz nesošajām sienām, gan telpas vidējā daļā uz divām dubult T-profila sijām (4.3.1.att., 4.3.2.att.), kuras tiek balstītas uz dzelzsbetona kolonnām (4.3.3.att.), un telpas vidējā daļā uz tērauda caurules (4.3.4.att.). Dubult -T profila tērauda sijas ir krāsotas un balsta vietās sijām ir novēroti maznozīmīgi, lokāli korozijas bojājumi (4.3.7.att., 4.3.8.att.). Dzelzsbetona kolonnas un virs tām izbūvētās tērauda sijas kopumā ir **apmierinošā** tehniskā stāvoklī un atbilst Būvniecības likuma 9.panta 1.punkta “Mehāniskā stiprība un stabilitāte” prasībām.

4. Ieteicams izbūvēt cieta seguma aizsargapmali gar ēku (posmos, kur apmale nav izveidota).
5. Veikt ārsienās izlauzto atvērums aizmūrēšanu.
6. Dubult -T profila tērauda sijas attīrīt no korozijas, atjaunot krāsojumu.

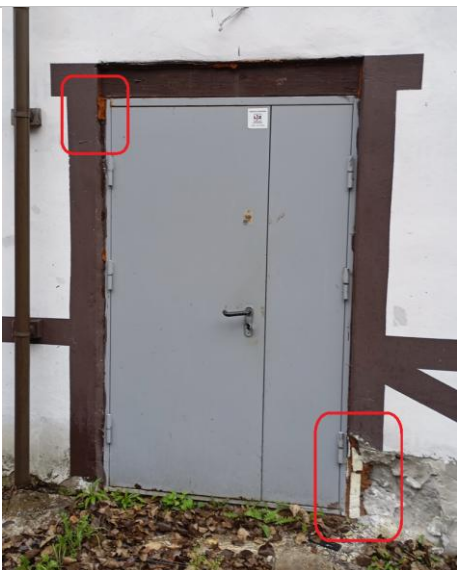
4.4.1.att.

Vizuāli redzams, ka logu un durvju ailu apdarei ir bojājumi, apmetuma izdrupumi vai nepilnīga, savienojumu šuves, ir atsegtas, kas veicina mitruma iekļūšanu iekštelpās (4.4.1.att., 4.4.2.att.).

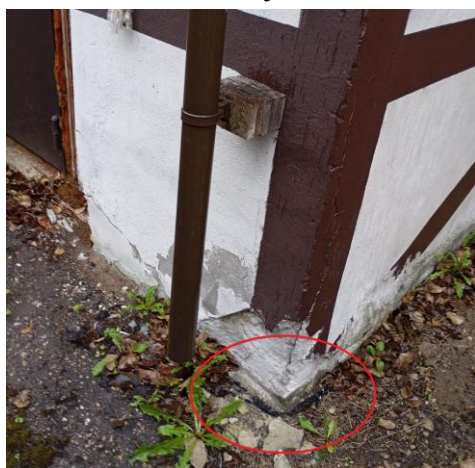
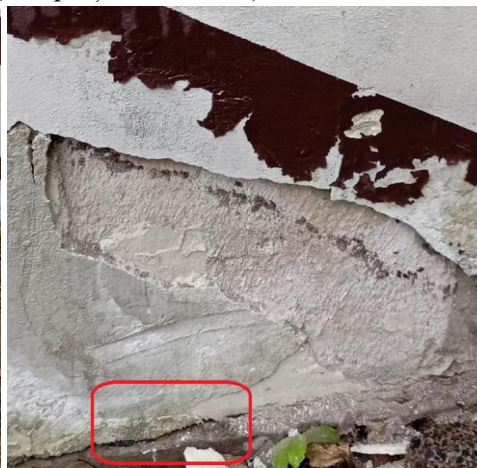
Nekādi atsegšanas darbi apsekošanas laikā netika veikti. Esošā pamatu horizontālā hidroizolācija ir veidota no bitumena mastikas, kura lokālās vietās ir vizuāli redzama. Ēkas pamatu vertikālā hidroizolācija nav konstatēta (tiek pieņemts, ka nav).

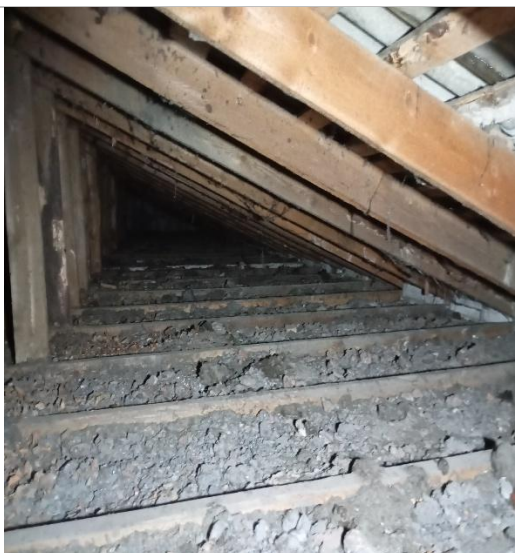
4.4.5.att.

Apsekošanas laikā konstatēts, ka ēkas norobežojošās konstrukcijas (pamati, ārsienas) nav siltinātas. Par augšējā stāva (bēniņu) pārseguma siltinājumu kalpo izdedžu aizbērums (4.4.5.att.). No siltumpretestības viedokļa tas uzskatāms par neefektīvu risinājumu. Ēkas norobežojošās konstrukcijas neatbilst spēkā esošajiem 2015. gada 30. jūnija Ministru kabineta noteikumu Nr. 339 "Noteikumi par Latvijas būvnormatīvu LBN 002-19 "Ēku norobežojošo konstrukciju siltumtehnika"" izvirzītajām prasībām attiecībā uz konstrukciju siltumcaurlaidības koeficientu.

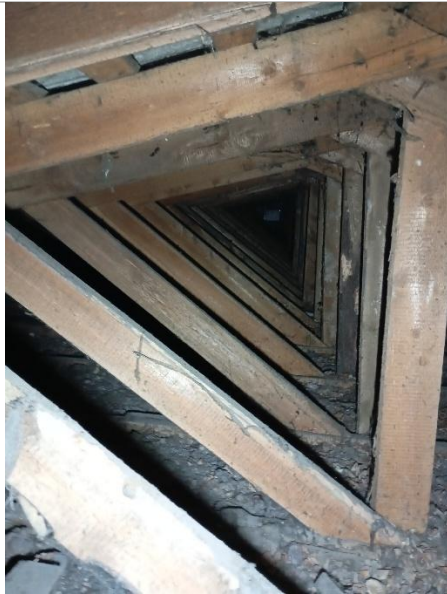
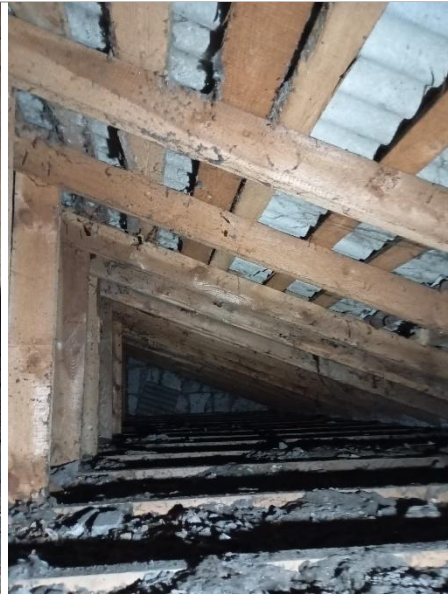
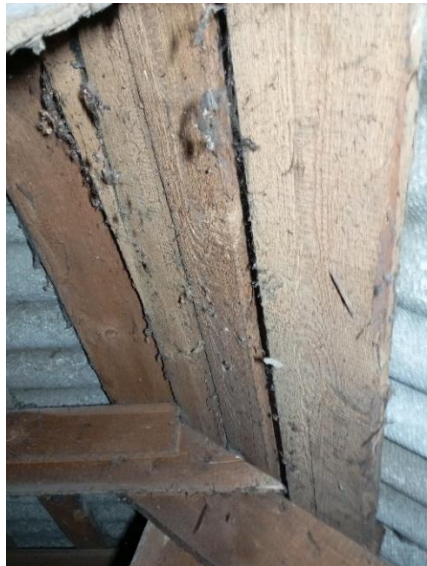
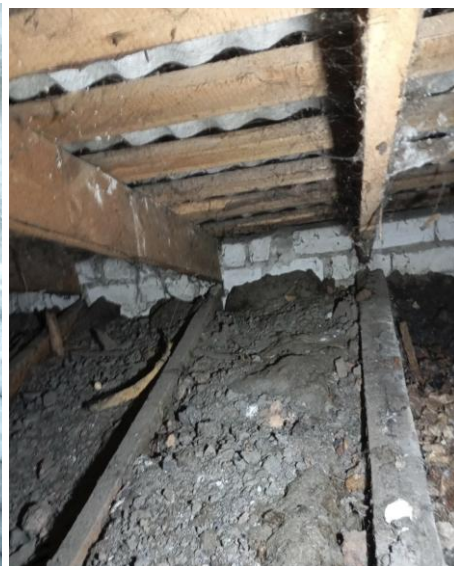
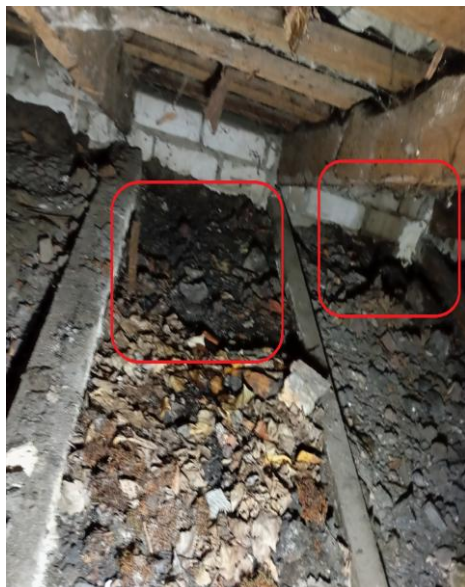
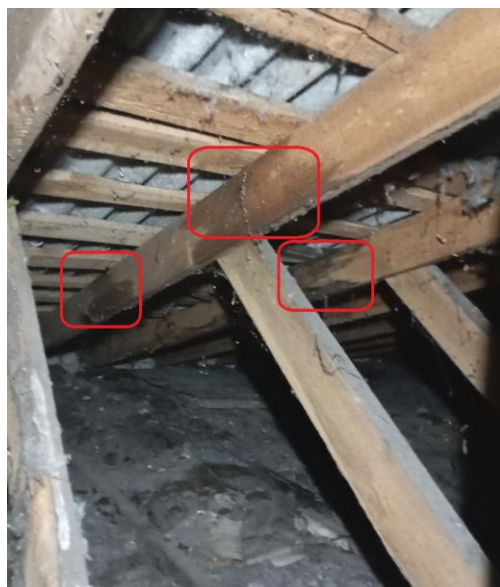
| <p>Ēkas jumta konstrukcija ir veidota kā divslīpu jumts ar azbestcimenta lokšņu segumu. Jumta konstrukcija ir no koka (4.7.1.att. - 4.7.4.att.). Mērījumu vietās koka spāres ir ar šķērsriezuma izmēriem ~ 40 x145(h) mm, izvietotas ~ 600...800 mm solī. Virs spārēm ir naglots retināts koka latojums 20x95 mm, uz kura ieklāts jumta segums. No bojātā jumta seguma lietūs ūdens ir nokļuvis uz jumta koka konstrukcijas un vietām tās ir ar lokāliem mitruma bojājumiem (4.7.5.att. - 4.7.6.att.). Jumta nesošās konstrukcijas tehniskais stāvoklis ir <b>apmierinošs</b>.</p> | |

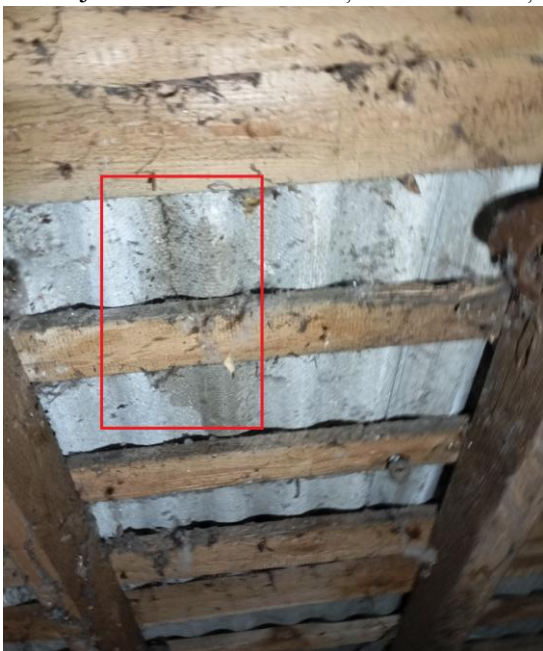
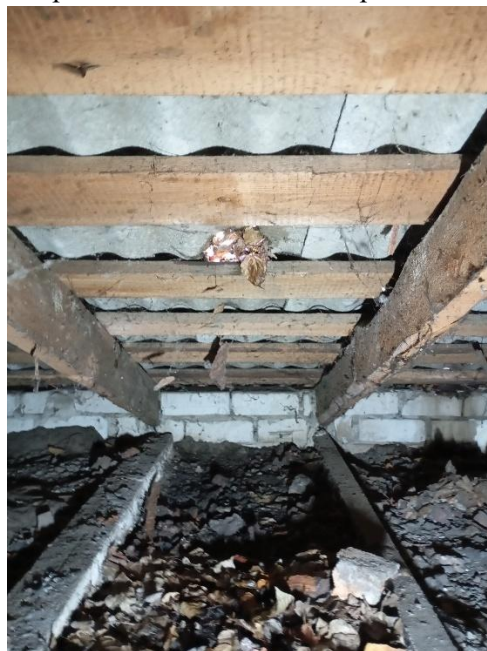
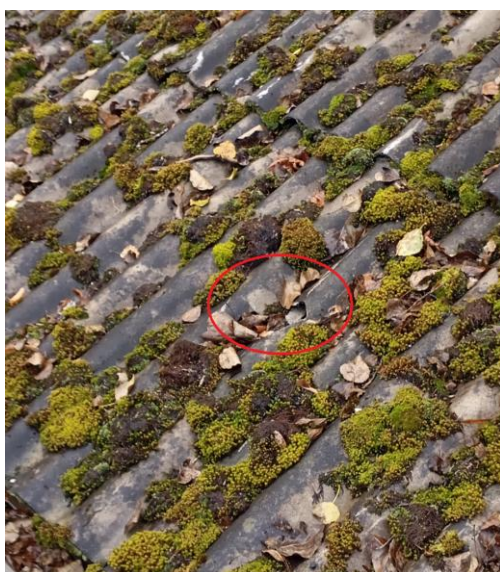
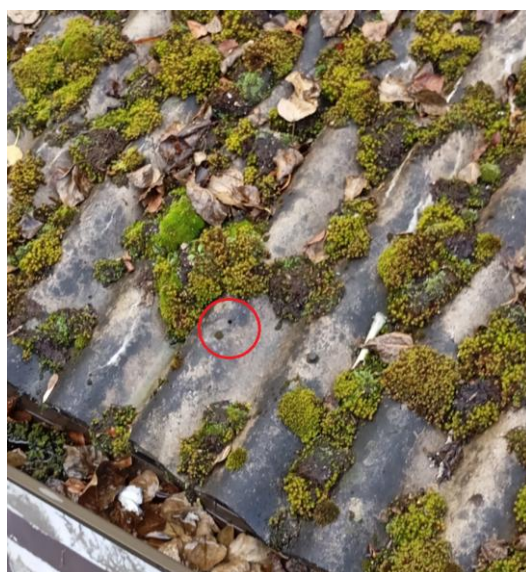
Jumts ir segts ar azbestcimenta viļņotajām loksņēm, kas ieklātas uz koka dēļu latojuma. Azbestcimenta loksnes ir novecojušas un daļēji bojātas – vairākās vietās konstatēti naglu caurumi, atsevišķas loksnes saplaisājušas, ar lokāliem izdrupumiem uz jumta izveidojies bioloģiskais apaugums (4.7.7.att. - 4.7.10.att.). Uz jumta virsmas novērots ievērojams koka lapu un zaru uzkrājums (4.7.11.att. - 4.7.13.att.), kas aizsedz daļu jumta seguma un veicina ūdens aizturi, samazinot lietusūdens noplūšanu no jumta. Par jumta seguma mitruma caurlaidību liecina bēniņos, mitruma plankumi uz jumta koka konstrukcijām un pārseguma, kā arī biroja telpu griestos un sienās konstatēti mitruma notecējumi un apdares bojājumi (4.7.14.att. - 4.7.16.att.). Jumta seguma tehniskais stāvoklis ir **neapmierinošs**. Ēkas turpmākajā ekspluatācijā paredzams veikt esošā jumta seguma nomaiņu pret mūsdienu prasībām atbilstošu seguma materiālu. Seguma nomaiņas laikā jāizvērtē jumta nesošo konstrukciju tehniskais stāvoklis un nepieciešamības gadījumā jāveic jumta nesošās konstrukcijas remonts vai pastiprināšana, nodrošinot jumta konstrukciju atbilstību slodžu uzņemšanai saskaņā ar spēkā esošo būvnormatīvu prasībām.

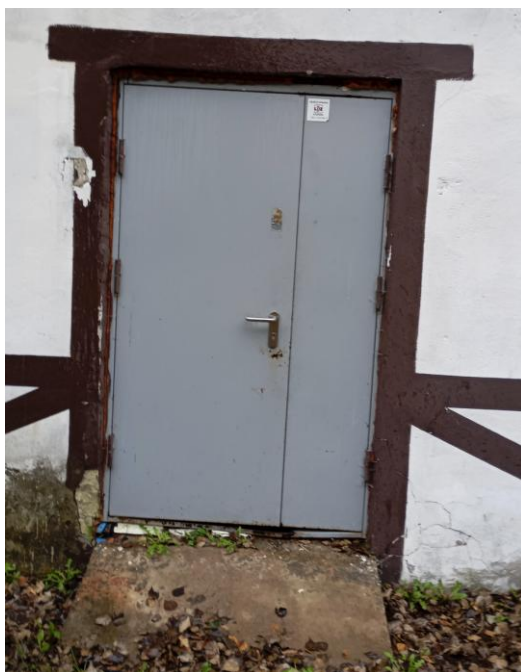
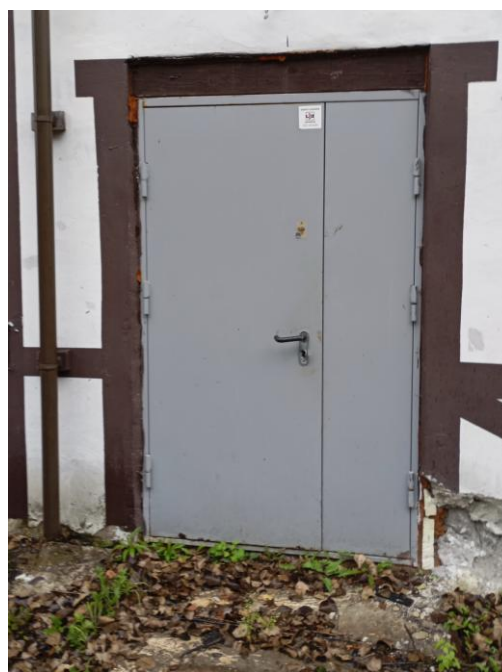
Pie divām ieejām no ielas puses lieveņu funkciju nosacīti veic betonēti lieveņi.

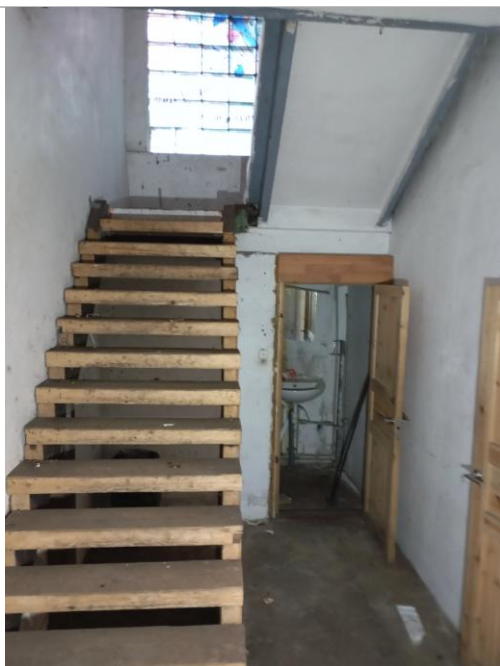
4.9.1.att.

Starpstāvu kāpnes veidotas no koka konstrukcijas ar koka pakāpieniem, kas balstās uz kāpņu laukuma. No kāpņu laukuma uz otro stāvu pakāpieni ir no betona kas balstīti uz metāla laidsijām (skat. 4.9.1. attēlu). Kāpņu laukumi ir betonēti un konstruēti uz tērauda sijām, kuras balstās uz mūra sienām. Kāpnes šobrīd nav aprīkotas ar margām, kas neatbilst būvnormatīvu prasībām attiecībā uz lietošanas drošību. Kāpņu tehniskais stāvoklis kopumā ir **apmierinošs**, tomēr, lai nodrošinātu atbilstošu drošības līmeni, nepieciešams tās aprīkot ar margām saskaņā ar spēkā esošajiem būvnormatīviem.

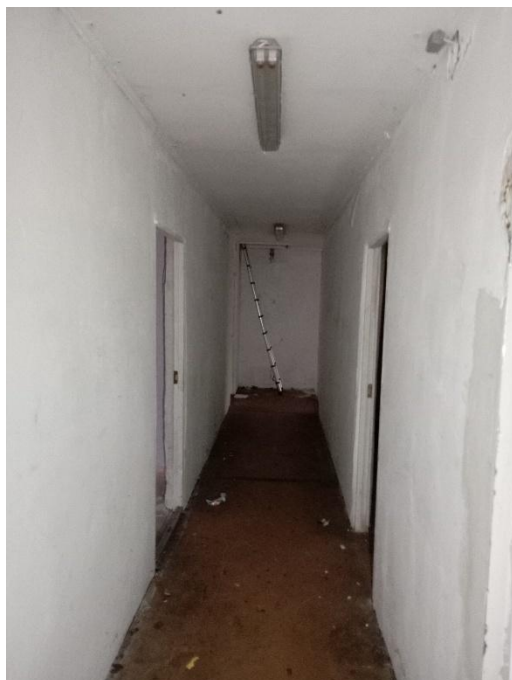
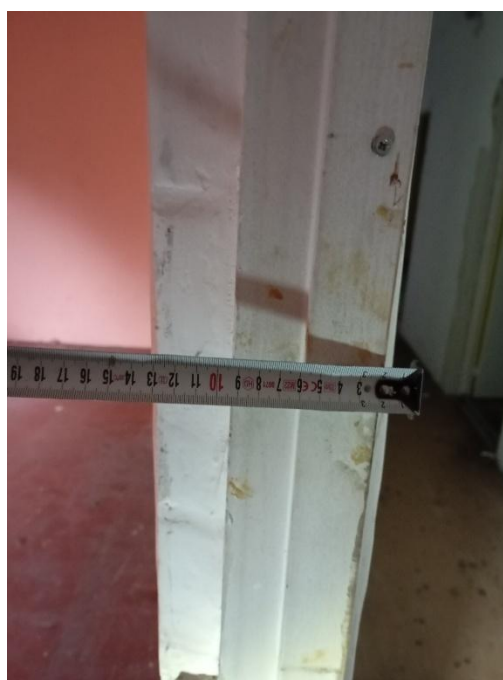
Apsekojot ēku, starpsienas netika atsegtas, taču, veicot vizuālo novērtējumu, secināts, ka tās ir mūrētas no ķieģeļiem un no abām pusēm apmestas. Kopumā ēkas starpsienas tehniskais stāvoklis novērtējams kā apmierinošs.

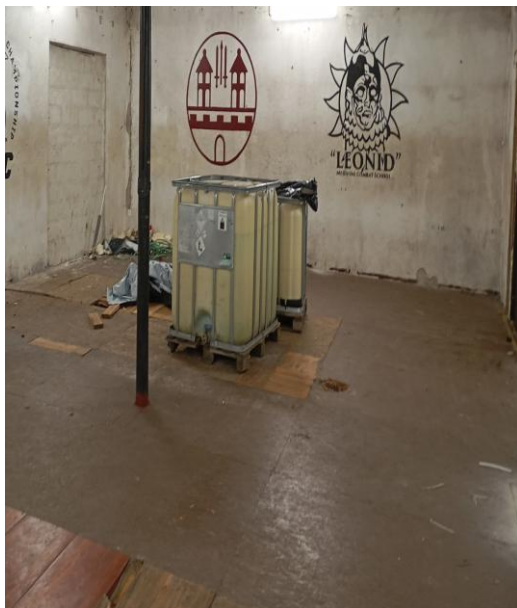
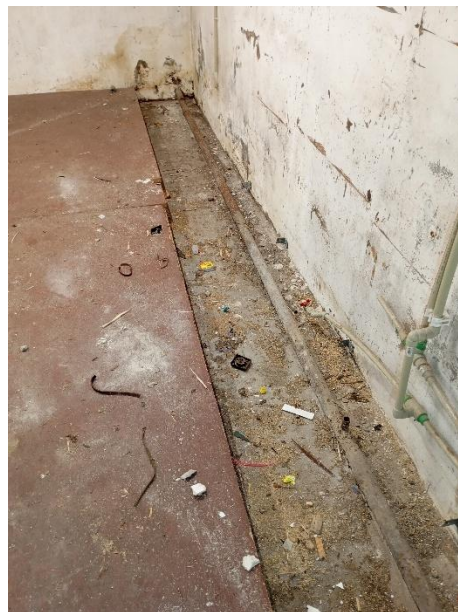
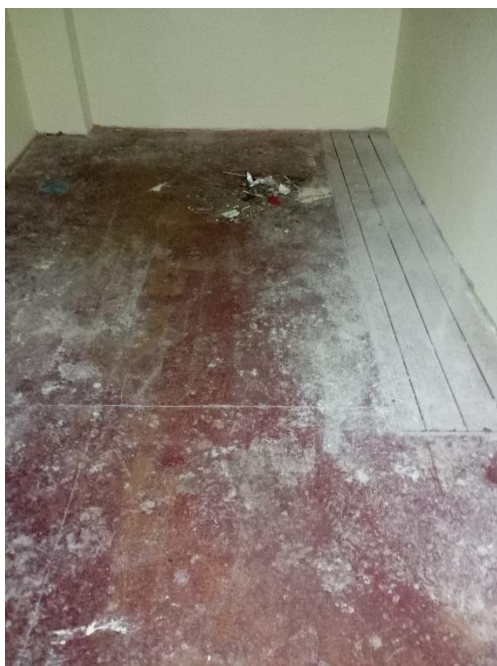
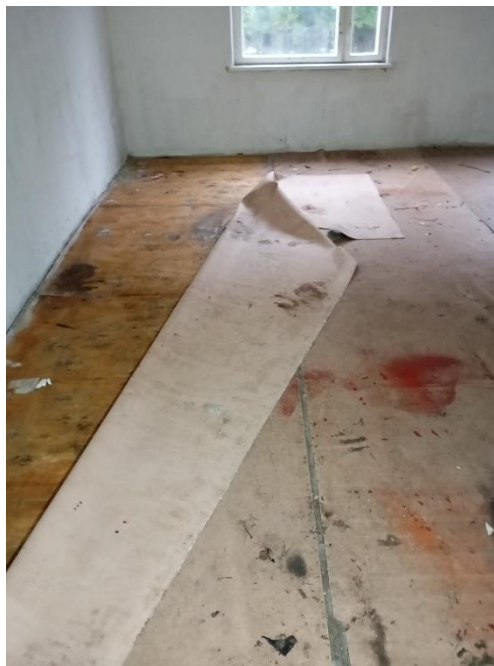
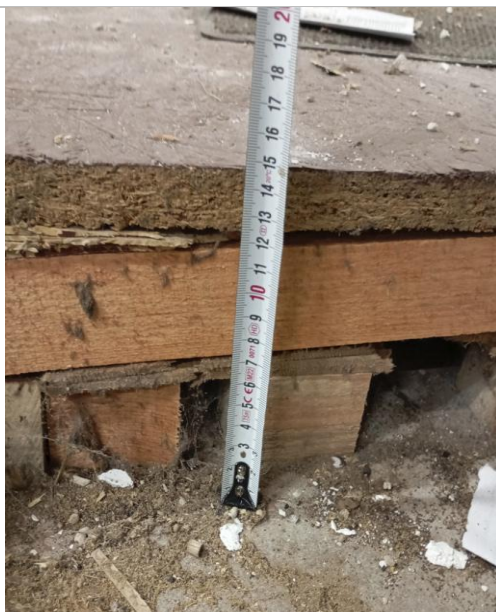
Ēkā izbūvētas koka grīdas, kas veidotas gan no koka dēļiem, gan no skaidu plāksnēm, uzstādītām uz betona grīdas vai starpstāvu pārseguma. Otrā stāva grīdu virssegums pārsvarā ir no linoleja. Pirmajā stāvā konstatēti mitruma un trapes bojājumi skaidu plāksnēm (skat. 4.11.6. att.). Lai nodrošinātu konstrukciju ilgmūžību un lietošanas drošību, nepieciešams veikt bojāto

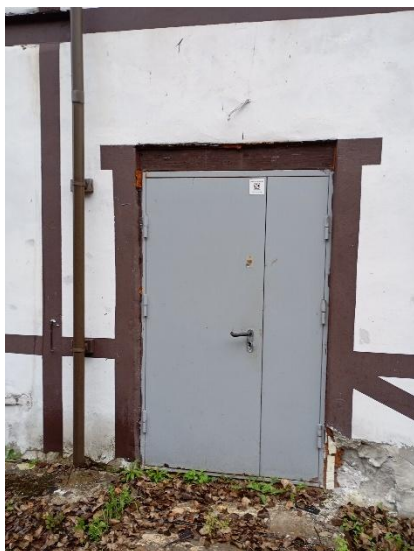
4.12.1.att.

Ēkai ir uzstādītas metāla ārdurvis. Iekštelpās koka iekšdurvis. Metāla ārdurvīm novēroti lokāli korozijas bojājumi. (4.12.2. att.). Kopumā ārdurvju un iekšdurvju tehniskais stāvoklis ir **apmierinošs**.

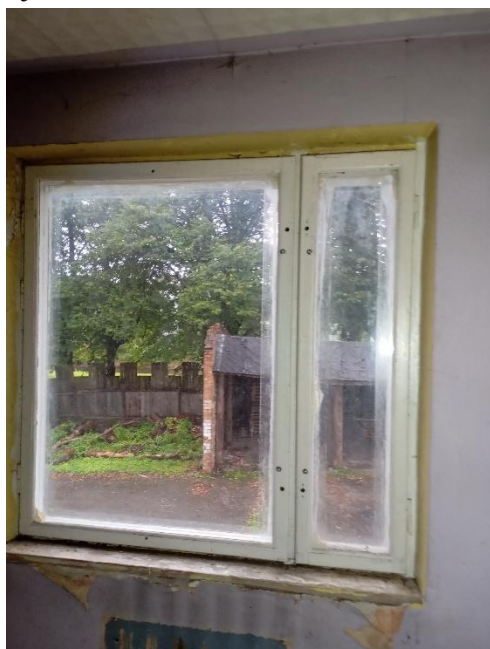
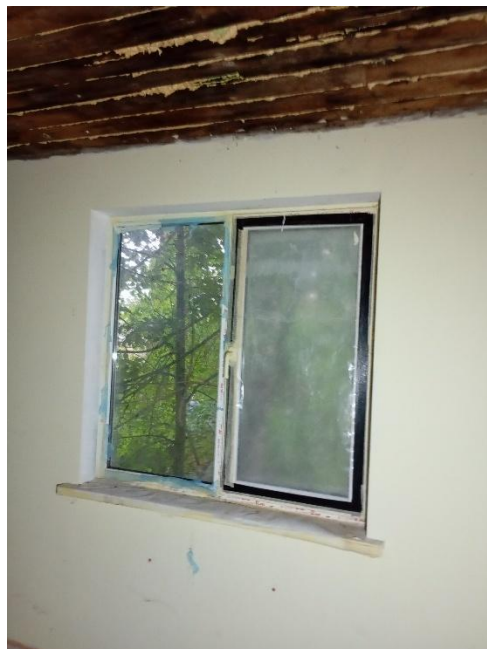
Ēkai sākotnēji ir uzstādīti logi koka rāmī, taču ēkas ekspluatācijas laikā, otrā stāvā daži no sākotnēji uzstādītiem logiem ir nomainīti pret logiem plastikāta rāmī ar stikla paketēm. Nav novērota PVC logu deformācija, to stāvoklis vērtējams kā apmierinošs. Ēkas turpmākajā ekspluatācijā ieteicama visu veco koka logu nomaiņa pret mūsdienu prasībām atbilstošiem ailu aizpildījumiem.

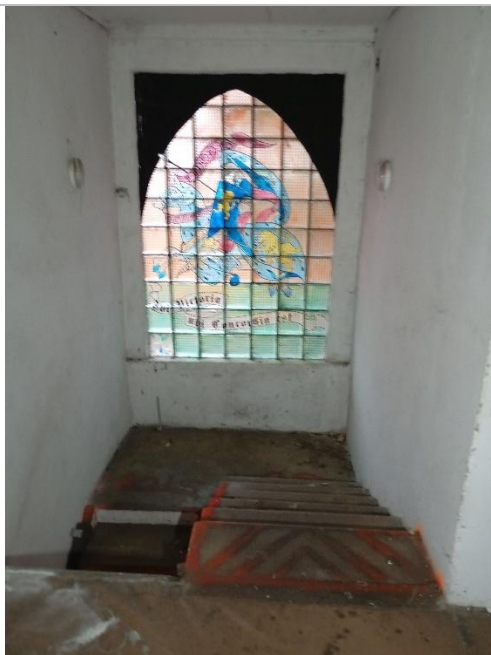
4.12.7.att.

Gaitenī pie kāpņu laukuma ailu aizpildījumam pielietoti stikla bloki, no ārpuses redzams, ka vismaz viens stikla bloks ir bojāts (4.12.8.att.).

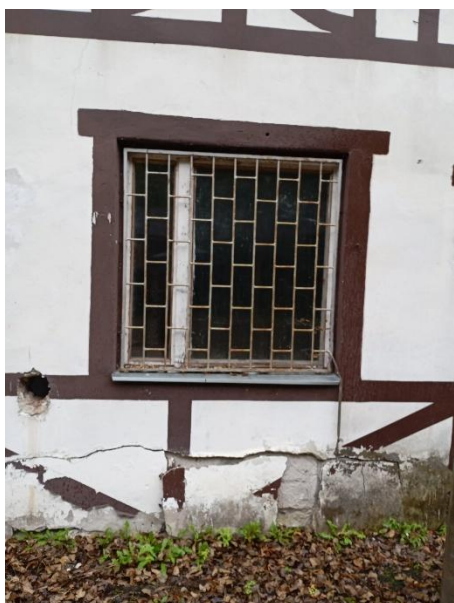
4.17.3.att.

Fasāžu virsmu veido vieglbetona bloku mūris ar apmetuma slāni. Fasādes apmetumā tika konstatētas vairākas plaisas, pastiprināta apmetuma atslāņošanās cokola līmenī, krāsojums vairākās vietās ir saplaisājis un nodrupis. Šādā stāvoklī mitrums iekļūst mūrī un samazina konstrukcijas ilgmūžību, kā arī samazina siltumnoturību, visas fasādes nepieciešams atjaunot. Fasāžu apdares stāvoklis **neapmierinošs**.
