**Ēkas (būves) tehniskās apsekošanas atzinums Nr. 3-4.5.4/80766**

Administratīvā ēka, Rīgas iela 4, Daugavpils, kad. Nr. 05000012902001

Atzinums izsniegts 2020.gada 18. februārī

AS "Inspecta Latvia", Reģ. nr. 40003130421; BRN 3370-R; Skanstes iela 54A, Rīga, LV-1013

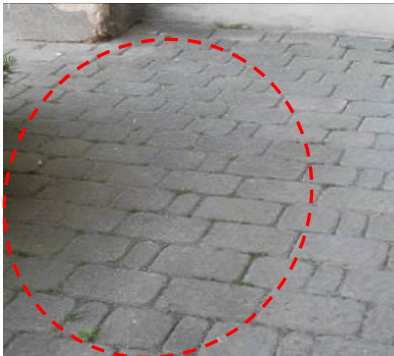
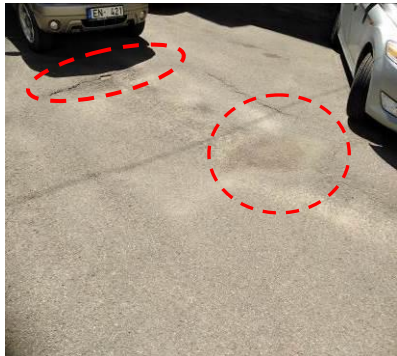
| Apsekošanas objekta vai apsekošanas priekšmeta nosaukums | Īss konstatēto bojājumu un to cēloņu apraksts, tehniskā stāvokļa novērtējums atsevišķiem būves elementiem, konstrukciju veidiem, būves daļām. Atbilstība normatīvo aktu prasībām | Tehniskais nolietojums (%) |
|---|---|---|
| 3.1.1. segums, materiāls, apdare | <p>Gar apsekoto ēku izbūvēta pelēkā krāsā bruģēta ietve no Rīgas un Institūta ielas puses, no pagalma puses - gar visu ēkas fasādi. Bruģi Rīgas ielā ir vērojami nelīdzenumi un nosēdumi, pārsvarā pie kanalizācijas akas lūkām (3.1.1 att.), elektrosadalnes skapja (3.1.2 att.). Bruģa seguma šuves vietām ir sākušas apaugt ar sūnām (3.1.3 att.), asfalta segums caurbrauktuvē uz pagalmu, no Institūta ielas puses vietām ir bojāts.</p> <div style="display: flex; justify-content: space-around;"> </div> <div style="display: flex; justify-content: space-around;"> <p>3.1.1 att. Skats uz bruģi ap kanalizācijas lūku Rīgas ielā</p> <p>3.1.2 att. Skats uz bruģi pie elektrības sadalnes skapja</p> </div> <div style="display: flex; justify-content: space-around;"> </div> <div style="display: flex; justify-content: space-around;"> <p>3.1.3 att. Aizaugušas bruģa šuves pagalma pusē</p> <p>3.1.4 att. Skats uz nosēdušu asfalta segumu pagalmā</p> </div> <p>Uz bojātām ietvēm ir iespējams apledojums, kas var apdraudēt gājēju drošu pārvietošanos. Ieteicams veikt deformētā bruģa pārlikšanu. Pagalma daļā asfalta segumā esošās bedres nosēdumus nepieciešams labot, lai izslēgtu tālāko seguma bojāšanos un lietus ūdens uzkrāšanos. Ir jāparedz aizaugušo bruģa šuvju tīrīšanu.</p> | 20 % |

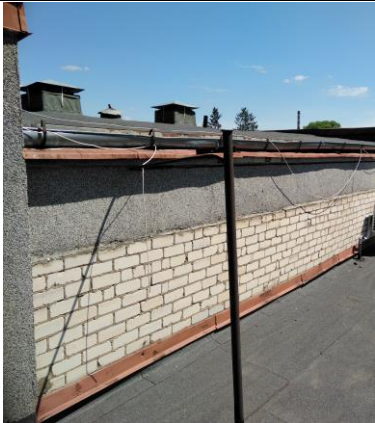
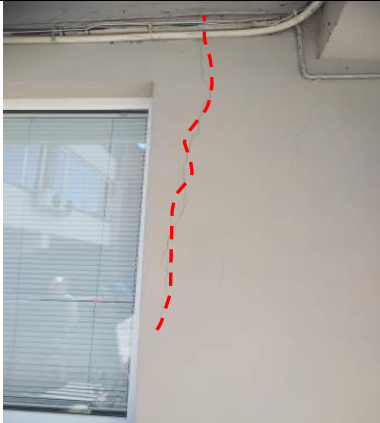
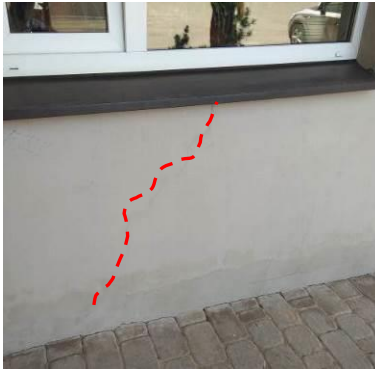
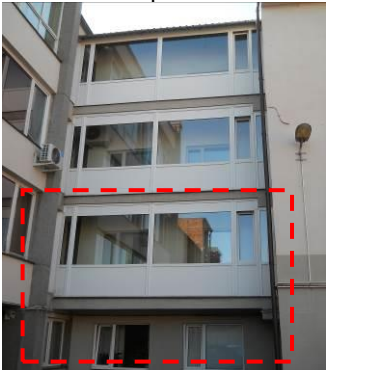
| | <div data-bbox="501 152 877 573"></div> <div data-bbox="501 573 877 633">4.2.3.3 att. Silikāta ķieģeļu mūrēta ārsiena</div> <div data-bbox="914 152 1295 573"></div> <div data-bbox="914 573 1295 633">4.2.3.4 att. Plaisa dekoratīvajā apmetumā</div> <div data-bbox="501 633 877 1001"></div> <div data-bbox="501 1001 877 1061">4.2.3.5 att. Vertikāla plaisa zem loga</div> <div data-bbox="914 633 1295 1001"></div> <div data-bbox="914 1001 1295 1061">4.2.3.6 att. Skats uz defektēto vietu zem lodžijas</div> | |

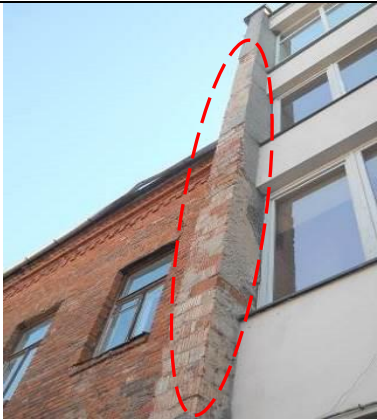
| 4.5.2. siltumizolācijas materiāls, stāvoklis | <p>Ēkas ārsienas nav siltinātas. Ēkas konstrukcijas nodrošina ēkā minimālo normatīvo termoregulācijas režīmu. Vizuāli novērots, ka fasādes apmetums (ēkas malās, ēkas gala fasādē, virs un starp logu ailēm) ir bojāts, kā rezultātā notiek nokrišņu ūdens iekļūšana ēkas konstrukcijās, to samirkšana, un attiecīgi, siltumizolācijas īpašību pazemināšana (4.5.2.1 att.).</p> <p>Pēc 2015.gada decembrī veiktā energoaudita datiem tika konstatēts, ka ēka atbilst "E" klases rādītājiem, attiecīgajā ēku grupā un patērē 135 kWh/m<sup>2</sup>.</p> | 35 % |

| | <p>4.5.2.1 att. Nesošās ārsienas apmetuma bojājumi</p> | |

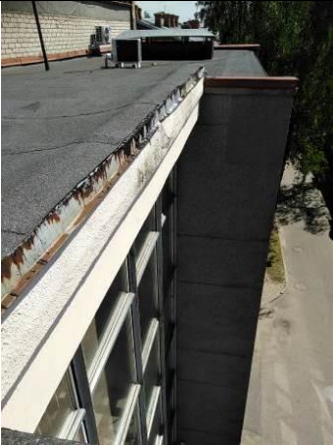
| | <p>4.8.1.1 att. Jumta fragments bez drošības margām</p> | |

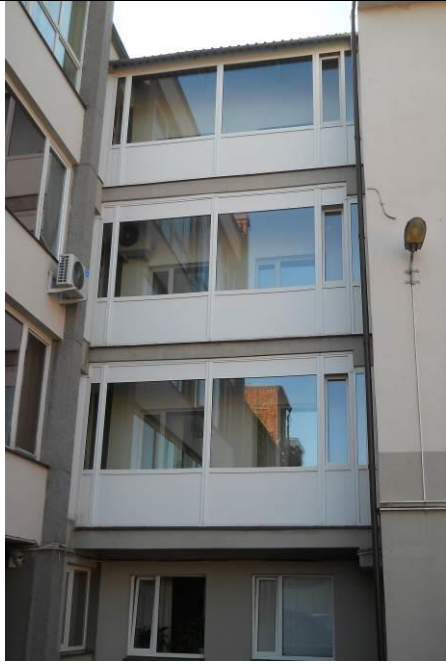
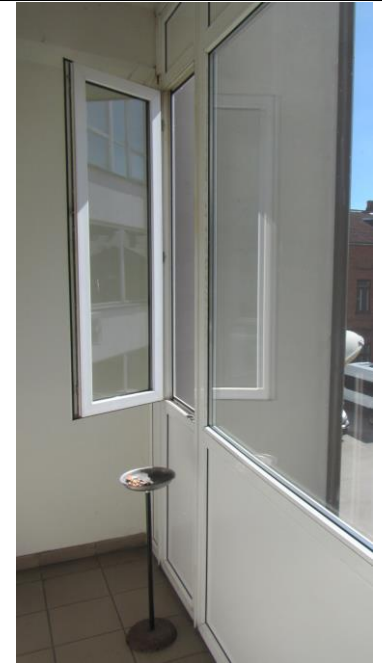
| 4.9.2. izbūves - lodžijas, erkeri, rīzalīti un markīzes, to konstrukcija un materiāls;<br><i>Terminu skaidrojums: izbūve - izvirzīta (piem., celtnes, konstrukcijas) daļa; erkers – slēgta izbūve ēkas ārsienā, kas atrodas tās fasādē vai stūros, ne vienmēr sniedzas līdz zemei; lodžija - ēkas fasādē iebūvēta telpa, kuru ārsienas vietā norobežo marga; rīzalīti – ēkas daļas izvirzījums visā tās augstumā; markīze - saules sargs (parasti no audekla) virs</i> | <b>C.18 Lodžijas, erkeri, rīzalīti un markīzes</b><br>Ēkas pagalma daļā ir izbūvētas trīs lodžijas, kas atrodas ēkas 2., 3. un 4.stāvā (4.9.2.1. att.). Lodžijas norobežojošās sienas ir veidotas no vieglas konstrukcijas, bez siltinājuma, ar stikla paketēm un pildījuma PVC rāmī. Konstrukcijā ir iestrādāti arī veramie logi, kas telpā nodrošina dabīgo ventilāciju. Grīdas segums ir veidots no akmens masas flīzēm (4.9.2.2. att.), bojājumi netika novēroti. Neskatoties uz to, ka vietām lodžiju sienu apdarē ir redzamas mikroplaisas, balkonu stāvoklis ir labs. | 25% |

| | 4.9.2.1 att. Stiklotās lodžijas no ārpuses | 4.9.2.2 att. Stiklotā lodžija no iekšpuses | |

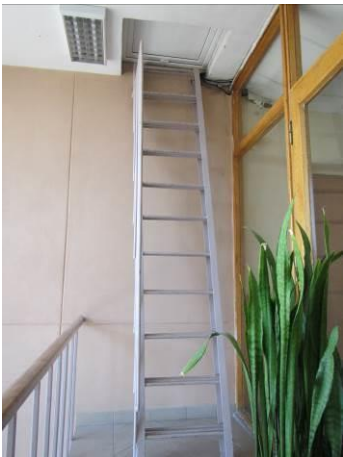
| <p>4.10.1. kāpņu veids, konstrukcija un materiāls; kāpņu laukumi (podesti), margas; kāpņu telpas sienu stāvoklis kāpņu elementu iebūves vietās; lieveņi; avārijas, pagraba, ugunsdzēsēju kāpnes un palīgkāpnes; pandusu konstrukcija un materiāls</p> | <p><b>C.34a Metāla kāpnes;</b><br/>Ēkā ir metāla kāpnes, pa kurām tiek organizēta nokļūšana uz jumta. Kāpnes atbilstoši drošības prasībām ir aprīkotas ar margu, kas izgatavota no metāla, skat. 4.10.1.3 att.. Ugunsdzēsības kāpnes pie ēkas fasādes nav konstatētas. Metāla kāpnes ir stabilas un drošas, to stāvoklis vērtējams kā labs.</p> <div data-bbox="730 1093 1074 1547"> </div> <p>4.10.1.1 att. Metāla kāpnes nokļūšanai uz jumta</p> <p><b>C.36 Dzelzsbetona kāpnes;</b><br/>Ēkā ir tipveida dzelzsbetona konstrukcijas kāpnes. Centrālās kāpnes vestibulā ir ar atjaunotiem flīzētiem pakāpieniem un metāla margām ar 4 podestiem. Kāpņu laidī un atbalsta vietas ir bez izlieces vai deformāciju pazīmēm, arī plaisas netika novērotas dz-betona kāpņu konstrukcijās, skat. 4.10.1.2 att..</p> | | 10% |

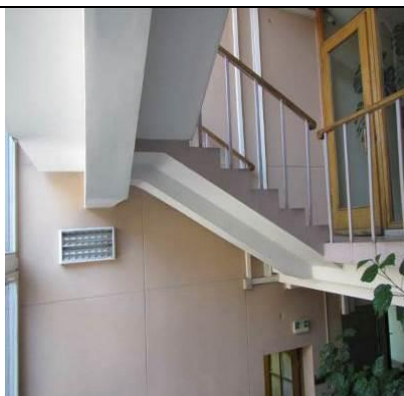
4.10.1.2 att. Skats no apakšas uz dzelzsbetona kāpņu konstrukciju

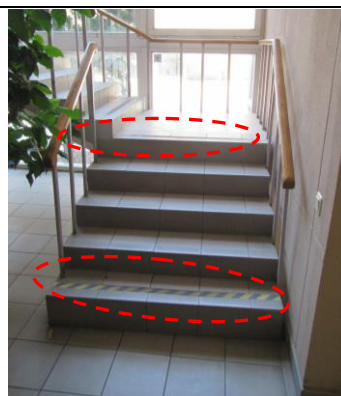
4.10.1.3 att. pakāpienu markējums

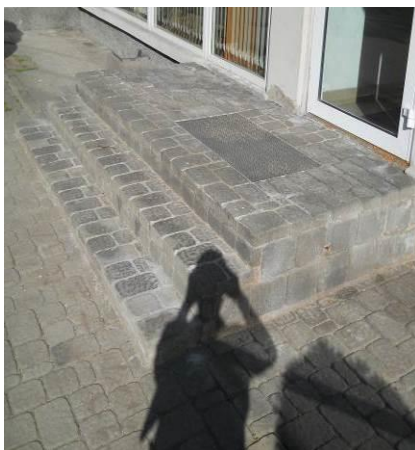
Pie galvenās ieejas Rīgas ielā ir betonēts neliels lievenis ar diviem pakāpieniem ar bruģētu virsmu, skat. 4.10.1.4 att. Vestibilā pie galvenās ieejas ir dzelzsbetona kāpnes, ar diviem pakāpieniem, kas ir flīzētas un markētas (4.10.1.5. att.).

4.10.1.4 att. Bruģētas monolītā betona kāpnes

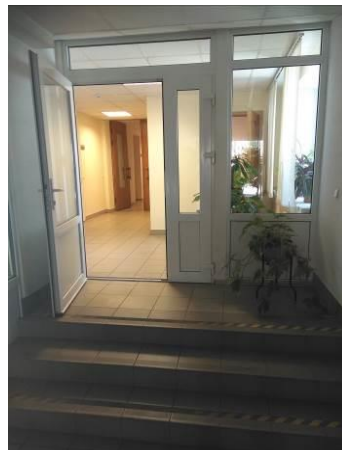
4.10.1.5 att. Monolītas betona kāpnes ar markējumu

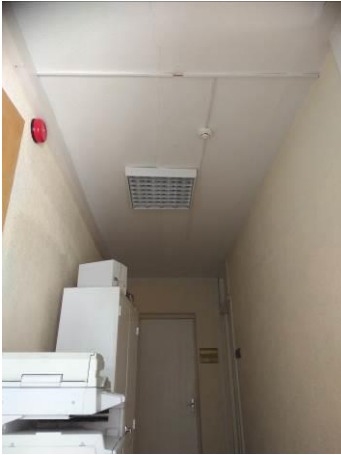
| <p><b>4.11.</b></p> <p>4.11.1. starpsienu veidi un konstrukcijas, materiāls, skaņas izolācija</p> | <p><b>starpsienas</b></p> <p><b>C.38 Ķieģeļu mūra starpsienas;</b></p> <p>Biroju telpās ir ķieģeļu mūra starpsienas, kas sadale telpas, kā arī papildus veido nelielus gaitenņus, skat. 4.11.1.1 att. Mūrēto starpsienu stāvoklis ir apmierinošs, skaņas izolācija pietiekama.</p> <p>4.11.1.1 att. Ķieģeļu mūra starpsiena ar apmetumu</p> | <p><b>10 %</b></p> <p>10%</p> |

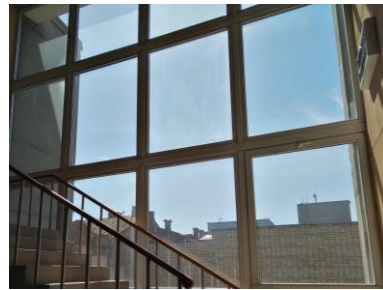
4.13.1.3 att. Stikloti koka pakešu logi kāpņu telpā, kas vērsta pret Institūta ielu

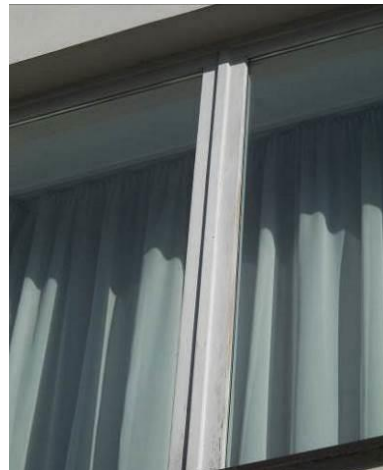
starpstāvu savienojuma gaitenis starp Rīgas ielu 4 un 6, kur koka logu krāsa ir brūna (4.13.1.6 att.). Ēkas kāpņu telpā lai maksimāli nodrošinātu dabiskās gaismas ieplūdi, izmantoti koka pakešu logi no 1.stāva līdz 4.stāvam, (4.13.1.3 att.). Apsekošanas laikā netika fiksētas bojātas logu vērtnes un slēgi. Logiem konstatēta aizsargpārklājuma nolobīšanās uz koka rāmja dienvidu pusē (Rīgas un Institūta ielas pusē), kur ir intensīvs saules starojums (4.13.1.5, 4.13.1.7 att.).

4.13.1.5 att. Koka pakešu logs no Rīgas ielas puses

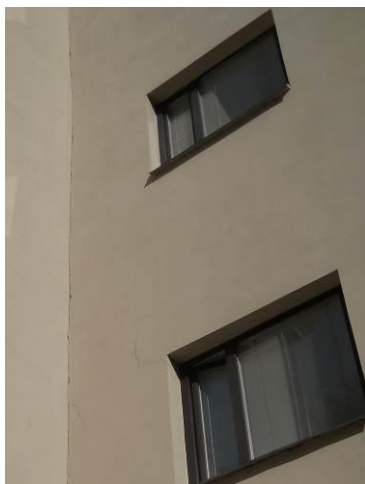
4.13.1.6 att. Skats uz brūnās krāsas pakešu logiem no Rīgas ielas puses

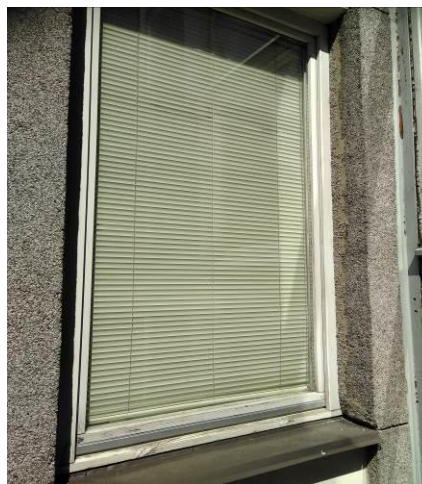
4.13.1.7 att. Skats uz koka pakešu logu no Institūta ielas puses

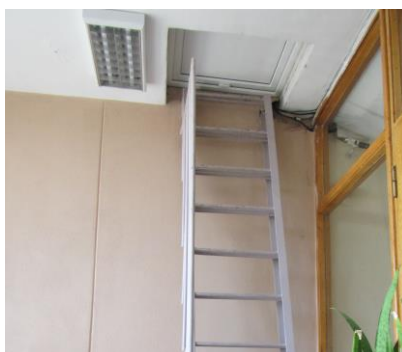
Ēkā 4. stāva kāpņu telpā ir plastikāta starplūka, caur kuru var nokļūt uz jumta. Lūkas hermētiskums ir pietiekams, aukstais gaiss no ārpuses neieklūst telpā, skat. 4.13.1.8. att.

4.13.1.8 att. 4. stāva plastikāta lūkas vāks, nokļūšanai uz jumta

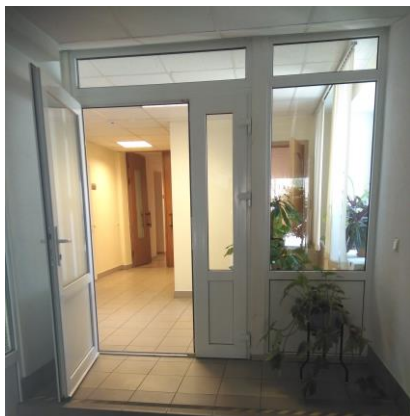
4.13.2.5 att. PVC tipa durvis ar stikloto daļu

Plastmasas tipa durvis ir ar pildīto stikla paketi durvju rāmī, un izvietotas ēkas 1.stāva gaitēņa norobežojošā daļā (4.13.2.5 att.), gaitenī norobežotās palīgtelpās (skat. 4.13.1.11 att.) kā arī ēkas centrālās ieejas daļā un pagalma daļā sarga dežūrtelpā, skat. 4.13.1.9.att.. Sanmezglos ir lietotas atvieglotās PVC tipa durvis, skat. 4.13.2.7 att.. Plastikāta durvju stāvoklis ir apmierinošā stāvoklī.

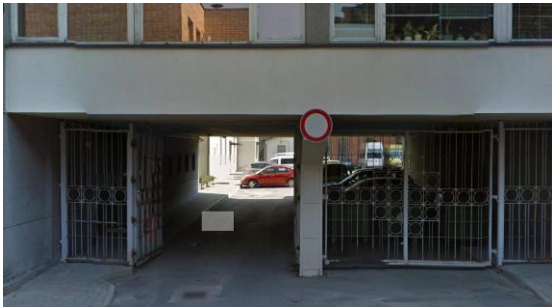
| | <p><b>C.52a Metāla vārti;</b><br/>Ēkas pagalma iebraucamo daļu no Institūta ielas puses nodala metāla divviru vārti ar iemetinātu dekoratīvo režģi centrālajā daļā. Metālu vārtu stāvoklis un metināmo mezglu vietas ir apmierinošā stāvoklī.</p> <p>4.13.2.8 att. Divviru veramie metāla režģotie vārti uz pagalmu</p> | |

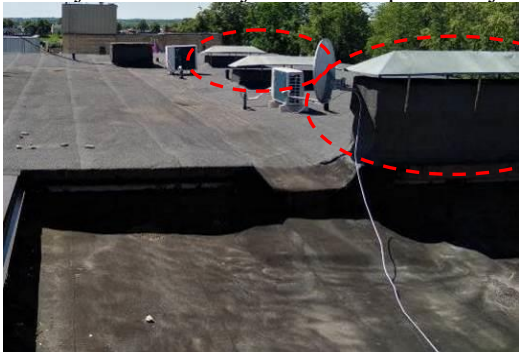
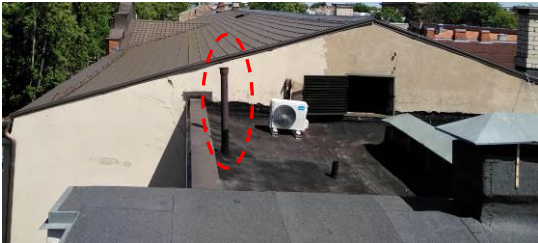
| 4.16.1. veids, materiāls; gaisa apmaiņa, temperatūras un gaisa mitruma režīms bēniņos | <p>Ēkai ir izbūvētas ventilācijas šahtas un izvadkanāli. Ventilācijas šahtas ir mūrētas no ķieģeļiem skat. 4.16.1.1 att., savukārt vertikālais stāvvads no apaļveida čuguna caurules skat. 4.16.1.2 att. Nepieciešams stāvvadam uzlikt ar “nosegcepurīti”, kuras uz doto brīdi nav, lai āra nokrišņi nevarētu negatīvi ietekmēt būves iekšējos materiālus. Dati par ventilācijas kanālu tīrīšanu akta veidā birojā netika atrasti, bet uzkāpjot uz ēkas jumta un pieliekot lapu virs kanāla, gaisa plūsmas izvade tika fiksēta, skat. 4.16.1.2 att. Precīzākai datu iegūšanai rekomendējams veikt mērījumus ar tam paredzētajām mērierīcēm.</p> <p>4.16.1.1 att. Skats uz ventilācijas šahtām</p> <p>4.16.1.2 att. Skats uz ventilācijas stāvvada izvadu</p> <p>Tā kā ēkai nav izbūvēti bēniņi, temperatūras un gaisa mitruma režīms netika noteikts.</p> | 20 % |

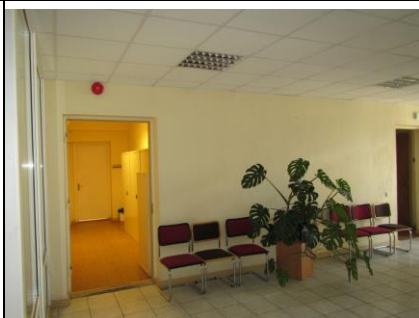
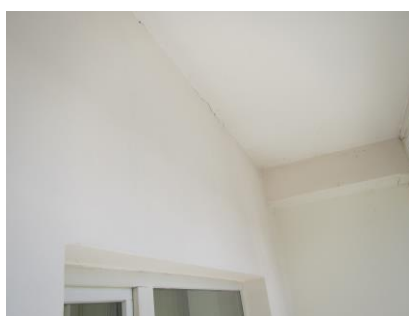
| 4.18.1. iekšējo virsmu apdares veidi | <p><b>C.55a Emulsijas krāsas;</b></p> <p>Ēkai ir krāsota griestu daļa, sanmezgļi, lodžijas, kāpņu telpa, kā arī dekoratīvā apmetuma daļa atsevišķās gaitenīša griestu daļās un sienas (att. 4.18.1.1. 4.18.1.2.). Apsekošanas laikā netika manīts krāsas nolobīšanās vai izbalējuma pazīmes, tika secināts, ka veiktie krāsošanas darbi ir veikti kvalitatīvi un neprasa tuvākajā laikā atjaunot krāsojumu.</p> | 20 % |

4.18.1.1.att. un 4.18.1.2. Sienas ar emulsijas krāsojumu

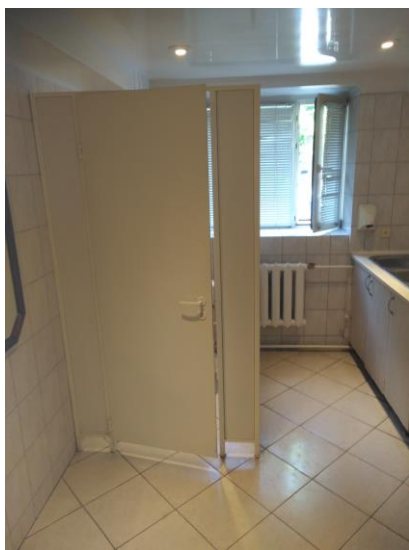
Flīžu pielietošanas vietas galvenokārt ir grīda, izņēmums ir sanmezglis (att. 4.18.1.5.), kur ir flīzētas arī sienas. Tika konstatēts, ka keramikās flīzes visās iestrādes plaknēs ir saglabājušas labu vizuālo izskatu un pieķeršanās spēju pamatnei. Atsevišķās vietās konstatētas nebūtiskas plaisas pa flīžu šuvju materiālu (att. 4.18.1.6.)

4.18.1.5.att. Flīžu apdare uz sienām un grīdām

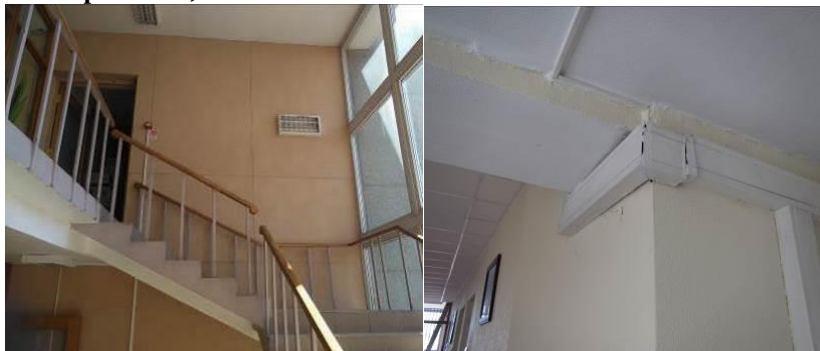
4.18.1.7. att. Skats uz dekoratīvo sienas apmetumu kāpņu telpā, gaitenī

4.18.1.8. att. Skats uz dekoratīvo sienas un griestu apmetumu

Sienu un griestu apmetumi ir veidoti, izmantojot graudainu dekoratīvā apmetuma masu, pēc apmetuma iestrādes virsmas krāsotas ar ūdens izturīgu krāsu, skat. 4.18.1.7. att., 4.18.1.8. att. To stāvoklis un izskats ir vērtējams kā labs.

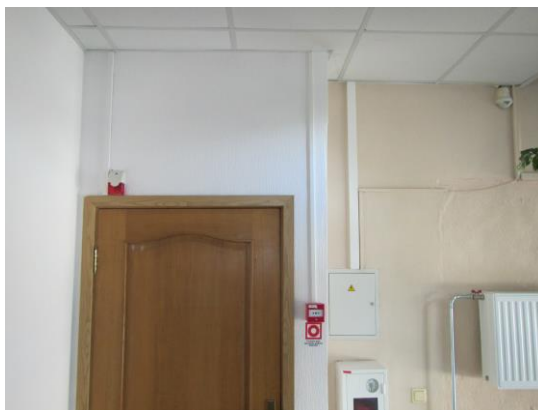
Konstatētas ar ģipškartonu apšūtas sienas (att. 4.18.1.9.), kas vēlāk krāsotas ar ūdens dispersijas krāsu.

Bojātas ģipškartona sienas netika būvē konstatētas.

4.18.1.9.att. Ģipškartona sienu apdare

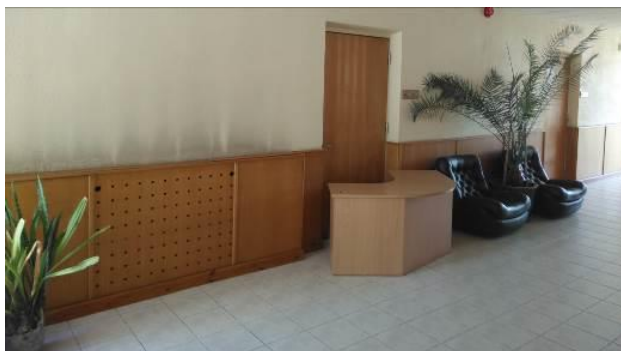
Individuāls risinājums ir pielietots 4.stāva gaitēņa sienām, kuras ir apšūtas ar laminētu kokskaidu plātņu apšuvumu radiatora augstumā, izveidojot speciālas atveres siltuma izvadei no nosegtā radiatora, skat. 4.18.1.10. att. Bojājumi netika konstatēti plātņu apšuvuma daļā, stāvoklis vērtējams kā labs.

4.18.1.10. att. Koka paneļu apšuvums pa perimetru gaitēņa sienai

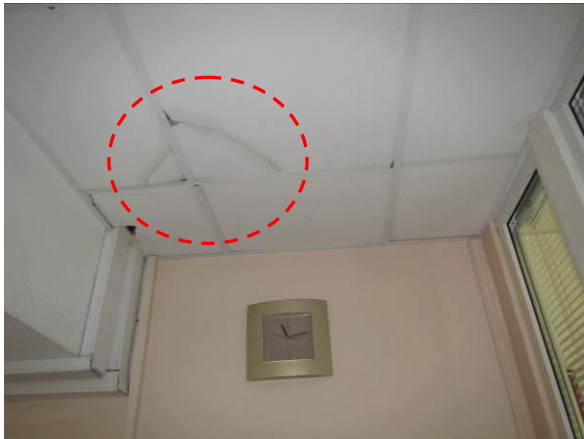
| | <p><b>C.59c Piekargriesti;</b><br/> Piekargriesti ir veidoti no kasešveida elementiem ne tikai vestibīlā, koridorā, bet arī biroja kabinetos. Būtiski griestu bojājumi netika fiksēti, izņemot vienu lokālu vietu 1.stāva galvenās ieejas vestibīlā (skat. 4.18.1.11. att.).</p> <p>4.18.1.11. att. Skats uz piekargriestiem</p> | |

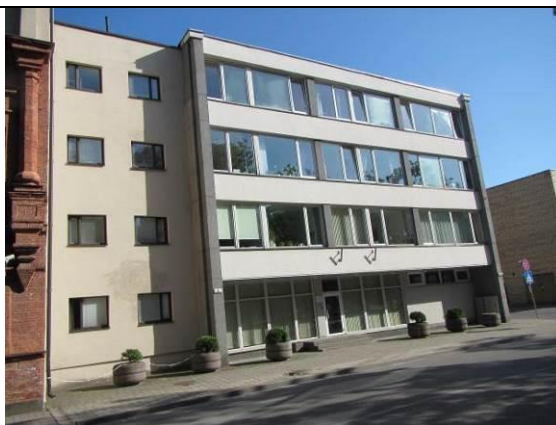
4.19.1.1 att. Skats uz ēkas fasādes apdari no Rīgas ielas

Pie jumta parapeta daļas ir vērojama apmetuma kārtas atdalīšanās no apmetās virsmas, kas var radīt draudus uzkrītot garāmgājējiem. Uz doto momentu ir fiksēta teritorijas nodalīšana ar signāllenti no gājējiem pieejamās zonas, skat. 4.19.1.1 att.

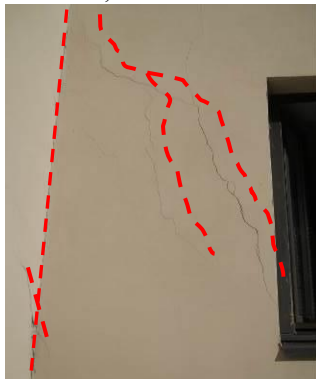
Ir ļoti saredzams plaisu tīkls nesošās fasādes sienā (4.19.1.3), kas liek domāt par pamatu nosēšanos, jo apsekojamās ēkas siena savienojas ar blakus esošo sarkano ķieģeļu ēkas sienu, kuras ārsiena ir apmesta un nokrāsota vienā tonī kā apsekotās ēkas Rīgas ielā 4 fasādi, skat. 4.19.1.1 att. Virsmas bojājumi (krāsas nolobīšanās) un nelielas plaisas ir vērojami starp 1. un 2.stāvu, pa vidu sienas plaknē, kuras rašanās iemesli, pēc nekustamā īpašuma apsaimniekošanas daļas vadītājas teiktā, ir ūdens caurules plīsums, kā rezultātā tika samitrināta siena.

4.19.1.3 att. Skats uz plaisu tīklu fasādes apmetumā Rīgas ielā

Nepieciešams veikt kosmētisko remontu nopludinātai sienas daļai, bet plaisu tīklam, kas atzarojas no ēkas stūra, veikt monitoringu. Ja plaisas neatīstās, tad veikt to aizdari un krāsošanas darbus.

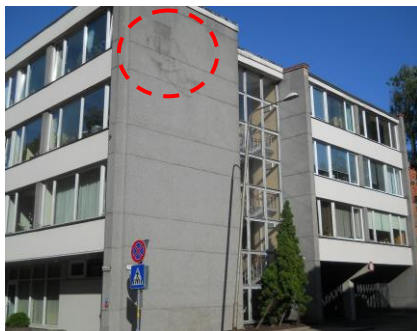
Arī akmens drupnes materiālam uz minerālās bāzes apmetumam ēkas fasādes daļā ne tikai Institūta ielas daļā, bet arī no pagalma puses ir vērojams apmetuma kārtu atdalīšanās no ķieģeļa mūrētās sienas, gan ietves līmenī, skat. 4.19.1.7, 4.19.1.8, 4.19.1.9, 4.19.1.10 att., gan jumta daļā, skat. 4.19.1.6, 4.19.1.12, 4.19.1.13 att. un ārsienas daļā pagalmā skat. 4.19.1.11 att.

Apmetuma atdalīšanās apakšējā daļā par iemeslu var minēt sliktu lietus ūdens atvadi, jo tuvumā esošais lietus ūdens apšļakstot konstrukciju ir spējīgs uzsūkties starp divu dažāda veida materiālu sastāviem. Līdz ar to nav nozīmes saistes materiālam, kas to notur, jo ūdenim sasalsot un pēc tam atkūstot tiek atrauta apmetuma kārtā nost no sienas.

4.19.1.5 att. Skats uz Institūta ielas bojāto akmens drupnes apmetumu

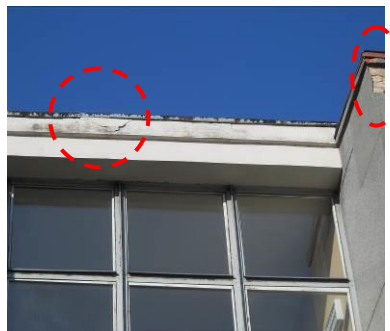
4.19.1.6 att. Dekoratīva apmetuma bojājums pie jumta dzegas daļā

Bīstamas vietas, kur nepieciešams veikt remontu steidzami un norobežot bīstamo zonu ar signāllentu nekavējoties, ir pie jumta daļas sienas apmetuma, kurš atdalās un rada draudus apkārtējiem uz ielas un pagalma teritorijā, skat. 4.19.1.6, 4.19.1.11, 4.19.1.12, 4.19.1.13 att.

Šī problēma daudz mazāk izmaksātu finansiāli un darbietilpības ziņā, ja būtu laicīgi sākti veikt remonta darbus, nepielaižot iespēju, kad lietus, sniega radītie nokrišņi, gadalaikiem mainoties, izkrīt starp sienas un apmetuma konstrukciju, atraujot nost dekoratīvo apmetuma kārtu pa kārtai, skat. 4.19.1.6, 4.19.1.10., 4.19.1.11, 4.19.1.12, 4.19.1.13 att.

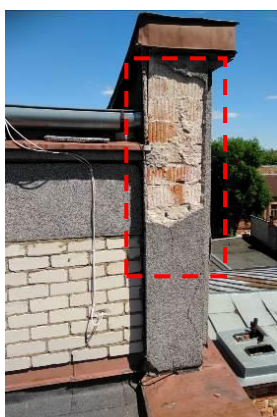
4.19.1.13 att. Ēkas ārsienas  
akmens drupnes apmetuma  
bojājums jumta daļā

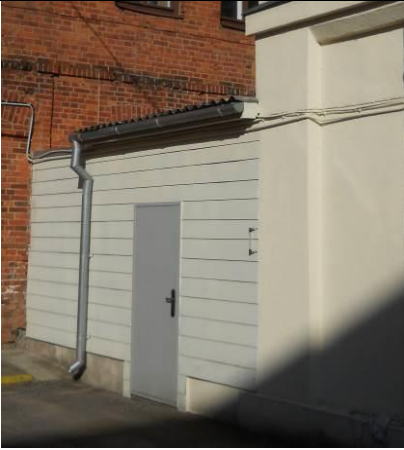
Pretī apsekotai ēkai pagalmā paveras skats uz garāžas piebūves ēku, kas ir mūrēta no ķieģeļiem, ko nosedz no ārpuses horizontāli savietoti viens pie otra pelēkas krāsas fasādes kompozītmateriāla dēļi, skat. 4.19.1.15 att. Apsekotā piebūves ēkas fasāde ir labā stāvoklī.

| | <p>4.19.1.15 att. Skats uz garāžas piebūves fasādi izpildītu no kompozītmateriāla fasādes dēļiem</p> | |

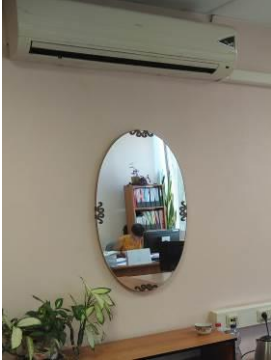
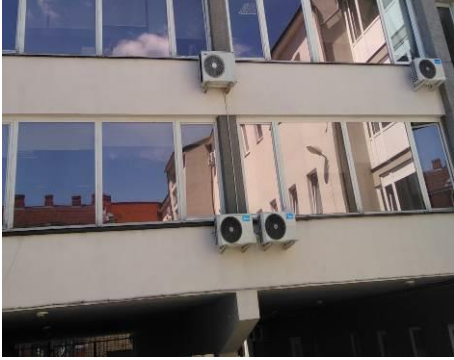
| <p>5.6.1. ventilācijas un gaisa kondicionēšanas sistēma, iekārtas un citi elementi</p> | <p><b>66. Dabīgā vēdināšana;</b><br/>Ēkā izbūvēta dabīgā ventilācijas sistēma un tā pilda savu funkciju. Lai arī regulāri tiekot veiktas apkopes, tomēr vizuāli redzams, ka ventilācijas restes vietām ir netīras. Dažās telpās ir papildu kondicionēšana ar iekārtām pie sienas un uz jumta, skat. 5.6.1.2 att. Atsevišķās telpās ir uzstādītas kasešu tipa kondicionēšanas iekārta, skat. 5.6.1.1 att. Iekārtu cauruļvadu izolācija vietām ir bojāta, bet kopumā tā ir apmierinošā stāvoklī.</p> <div style="display: flex; justify-content: space-around;"> </div> <div style="display: flex; justify-content: space-around;"> <p>5.6.1.1 att. Skats uz “kasešveida” kondicionēšanas sistēmu biroja telpā</p> <p>5.6.1.2 att. Skats uz ēkas fasādē, pagalma pusē izvietotajiem kondicionieriem</p> </div> | <p>15%</p> |

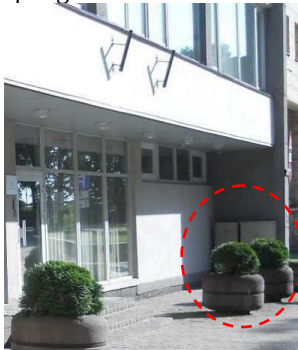
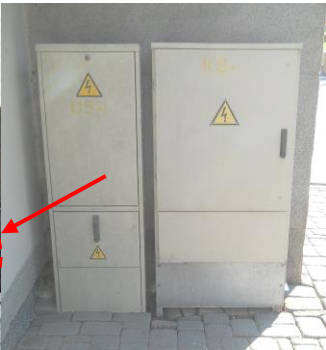
| <p>5.9.1. elektroapgādes avots, tīkla spriegums, ievada un sadalošās elektroietaisies, barošanas pievadi liftam, siltummezglam, dežurapgaismojumam, pretdūmu aizsardzībai, citām iekārtām un ietaisēm; spēka patērētāji, to jauda; kabeļu un vadu izolācijas pretestības mērījumu rezultāti, avārijas un evakuācijas apgaismojums un tā rezerves elektroapgādes</p> | <p><b>C.64. Elektroiekārtas;</b><br/>Ievads ēkā ir no ielas puses, kur atrodas centrālā sadalne. Ēkā izbūvēta mūsdienīga elektroinstalācija. Elektroapgādes ievada spriegums 380 V, tīkla spriegums 230 V.</p> <div style="display: flex;"> </div> | <p>10%</p> |

| veids, iezemējums un zibensaizsardzības ietaises; pretestības mērījumu rezultāti; siltummezgla nodrošinājums ar rezerves elektroapgādi | <p>5.9.1.1 att. Skats uz sadalnes skapiem strāvas ievadam ēkā Rīgas ielā 4-6</p> <p><b>C.64a. Elektrotīkli;</b><br/>Kabeļu un vadu pretestības mērījumu protokoli apsekošanas laikā nav pieejami. Avārijas un evakuācijas apgaismojumam, pretdūmu aizsardzības iekārtām un ietaisēm ir izmantoti ugunsdrošie kabeļi, kā arī tiek nodrošināts neatkarīgs barošanas avots vismaz 30 minūtēm. Ēkai ir zibens novadīšanas sistēma, bet nav informācijas par tās funkcionalitāti. Vizuāli uz jumta konstatēts (att. 5.9.1.2), ka stiprinājumu vai nu nav, vai arī tie ir novecojuši. Pēc pašreizējās nekustamo īpašumu VID pārvaldnieces teiktā šogad, 2019.gadā, ir plānots atjaunot zibens aizsardzības sistēmu.</p> <p>5.9.1.2 att. Skats uz ēkas zibens novadsistēmu Institūta ielas virzienā</p> | |
