## **Ēkas (būves) tehniskās apsekošanas atzinums Nr. 3-4.5.4/80776**

Administratīvā ēka Rīgas ielā 6, Daugavpilī, kad. Nr. 05000012903001

Atzinums izsniegts 2020.gada 18. martā.

AS "Inspecta Latvia", Reģ. nr. 40003130421; BRN 3370-R; Skanstes iela 54A, Rīga, LV-1013

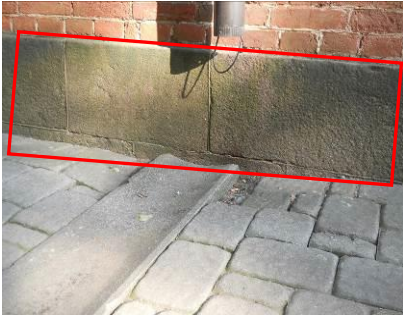
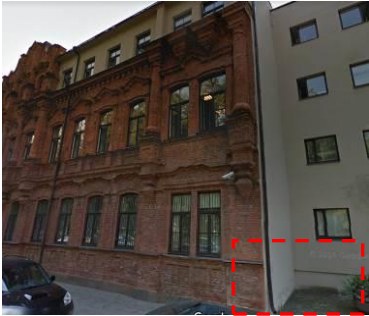
| <p>4.1.2. pamatu veids ārsienām, to iedziļinājums; pamatos izmantotie būvizstrādājumi, to stiprība; pamatu hidroizolācija, drenāža; būves aizsargapmales; ārsienu aizsardzība pret mitrumu</p> | <p><b>C.1 Monolītbetona, dabisko akmeņu un ķieģeļu mūra lentveida pamati;</b><br/>Ēkas pamati apsekošanas laikā netika atsegti, līdz ar to nevar pilnībā novērtēt pamatu konstrukcijas stāvokli, kā arī to iebūves dziļumu.<br/>Ņemot vērā, ka ēka ir būvēta 19.gs. beigās, tiek pieņemts, ka ēkā ir izbūvēti lentveida pamati no akmens blokiem (4.1.2.1 att.).<br/>Kopumā pamatu sēšanās vai plaisu veidošanās ēkā netika novērota, izņemot savienojumu ar blakus esošo ēku Rīgas ielā 4 (4.1.2.2 att.), kur plaisas ir novērotas sienu savienojuma vietā un iekštelpās. Plaisas tika konstatētas arī iepriekšējās apsekošanas laikā. Cokola daļā mitruma pazīmes netika novērotas.<br/>Būves ārsienu aizsardzība pret mitrumu nodrošina bruģis gar ēkas ārsienas fasādi.<br/>Pamati ir apmierinošā stāvoklī un atbilst “Būvniecības likuma” 9.panta, 1.punkta “Mehāniskā stiprība un stabilitāte” prasībām.</p> <div data-bbox="502 1108 906 1422"> </div> <p>4.1.2.1 att. No akmens blokiem būvēta cokola daļa</p> <div data-bbox="914 1108 1284 1422"> </div> <p>4.1.2.2 att. Divu ēku sajūguma vieta</p> | <p>30%</p> |

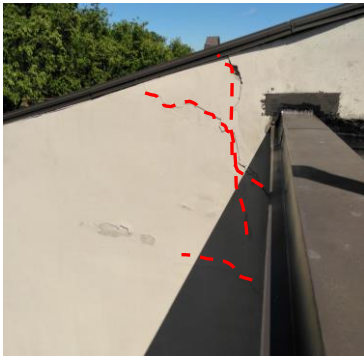
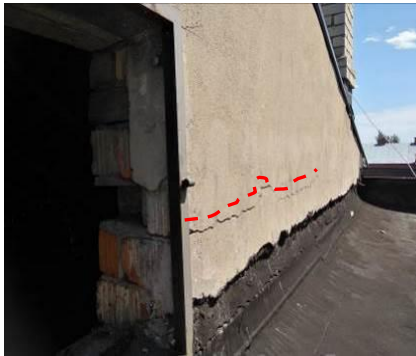
| <p>4.2.3. virszemes nesošo ārsienu konstrukcija un materiāls (būvizstrādājums); konstruktīvās shēmas; galveno konstruktīvo elementu biezums un šķērsriezums, atdalošā un tvaika izolācija; virszemes sienu būvmateriālu stiprība, konstrukciju elementu pārbaudes un mūra stiprības aplēšu rezultāti; kontrolzondēšanas rezultāti;<br/>nesošo sienu mūra vājinājumi; plaisu atvērumu mērījumu un plaisu attīstības novērojumu dati; koksnes bioloģiskie bojājumi</p> | <p><b>C.5 Ķieģeļu mūra sienas;</b><br/>Ēkas nesošās ār sienas ir izbūvētas no šuvotā ķieģeļu mūra. Ēkas nesošajās ār sienas ir novērotas plaisas (4.2.3.1., 4.2.3.2.att.). Plaisas lielums no 3 līdz 5 mm. Ieteicams veikt plaisu monitoringu. Plaisas rašanās iespējams iemesls var būt savstarpējie spriegumi starp divu dažādos laikos būvētu ēku ār sienām, kas savā starpā nav sabloķētas un to pamatu daļas arī ir savstarpēji nesasaistītas.<br/>Plaisa bēniņu telpas ār sienā nav caurejoša un neietekmē ķieģeļu mūra stiprību (4.2.3.2 att.).<br/>Kopumā ēkas ārējās nesošās sienas ir apmierinošā stāvoklī un atbilst “Būvniecības likuma” 9.panta, 1.punkta “Mehāniskā stiprība un stabilitāte” prasībām.</p> <div style="display: flex; justify-content: space-around;"> </div> <p>4.2.3.1 att. Plaisas ķieģeļu mūrī, blakus esošās ēkas parapeta daļai</p> <p>4.2.3.2 att. Plaisas ār sienā, durvju ailes tuvumā</p> | 35% |

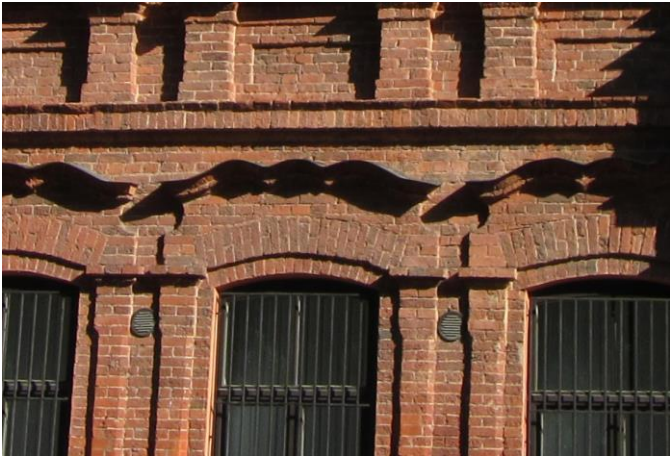
| 4.2.5. ailu siju un pārsedžu raksturojums, to balstvietas, citi raksturojošie rādītāji | <p>Logu ailu pārsedzes ir veidotas no māla ķieģeļu velvēm, bet pagalma daļā iekštelpās, iespējams, no dzelzsbetona vai metāla sijām (pārsedzes atsegtas netika, tādēļ precīza pārsedzes konstrukcija nav zināma un fotofiksāciju nebija iespējams veikt). Deformācijas un plaisas ailu pārsedzēs netika konstatētas.</p> <p>4.2.5.1.att. Māla ķieģeļu velvju pārsedzes</p> <p>Pārsedzes ir apmierinošā stāvoklī un atbilst “Būvniecības likuma” 9.panta, 1.punkta “Mehāniskā stiprība un stabilitāte” prasībām.</p> | 20% |

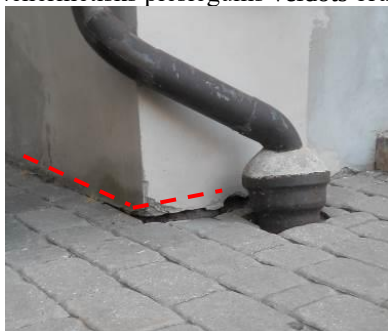
Nehermētisks pieslēgums veidots bruģētā virsmā (4.5.1.2., 4.5.1.3. att.).

4.5.1.2 att. Nehermētisks savienojums

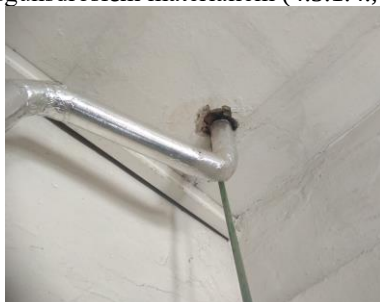
Siltummezglā, kas atrodas 1.stāva telpā Nr.12, ir konstatēti atvērumi griestos un sienās, ar tajos iebūvētiem cauruļvadiem. Atvērumi nav izolēti ar ugunsdrošiem materiāliem (4.5.1.4., 4.5.1.5. att.).

4.5.1.4. att. Nehermetizēts atvērums pārsegumā, siltummezglā

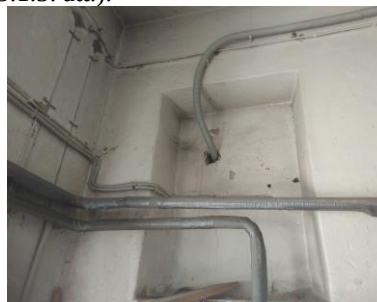
4.5.1.5. att. Nehermetizēts atvērums sienā, siltummezglā

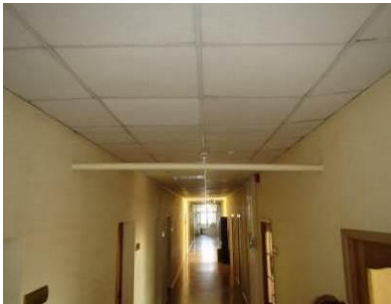
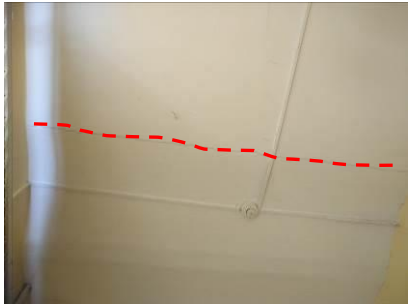
| 4.6.2. starpstāvu un bēniņu pārsegumu aplēses shēmas, konstrukcija un materiāls; nesošo elementu biezums vai šķērsgriezums; konstatētās deformācijas, bojājumi un to iespējamie cēloņi; plaisu atvērumu mērījumu dati; kontrolzondēšanas un atsegšanas rezultāti; nestspējas pārbaudes aplēšu rezultāti | <b>C.20b Apmesti koka pārsegumi;</b><br>Ēkas pārsegumi izbūvēti no koka konstrukcijām, kas nosegtas ar piekārto griestu apdari (4.6.2.1.att.). Apsekojot telpas, netika novērotas griestu deformācijas vai plaisas, kas var ietekmēt pārsegumu nestspēju. 1.stāva telpā Nr.5, ir novērota 1-2 mm plata, taisna plaisa (4.6.2.1 att.).<br> <br>4.6.2.1 att. Pārsegumi nosegti ar piekārto griestu plāksnēm<br>4.6.2.1 att. Plaisa griestu daļā 1-2 mm platumā. 1.stāva telpā Nr.5<br><ul style="list-style-type: none"> <li>Nepieciešams veikt plaisas aizdari 1.stāva telpā Nr.5;</li> </ul> Kopumā starpstāvu pārsegumu konstrukcijas ir apmierinošā stāvoklī un atbilst “Būvniecības likuma” 9.panta, 1.punkta “Mehāniskā stiprība un stabilitāte” prasībām. | 30 % |

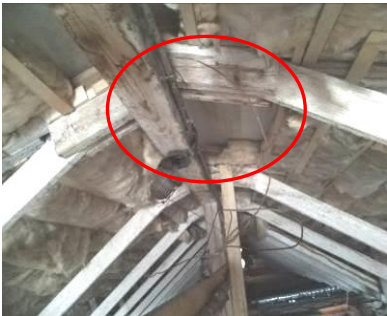
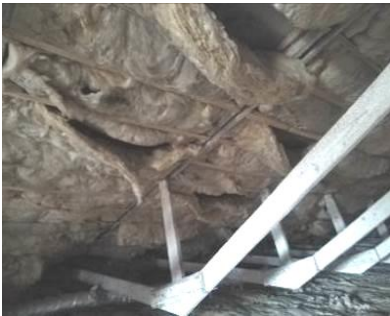
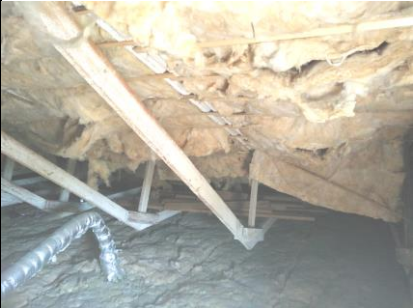
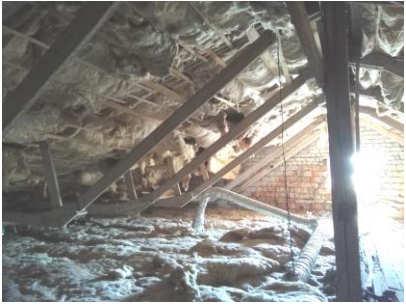
| 4.8.1. jumta nesošā konstrukcija un materiāls; konstatētie defekti un to iespējamie cēloņi; tehniskā stāvokļa novērtējums kopumā pa atsevišķiem konstrukciju veidiem | <b>C.25 Koka jumti (nesošā konstrukcija);</b><br>Divslīpju jumta konstrukcija veidota no jumta krēsla konstrukcijas, izbūvētas no koka statņiem, atgāžņiem, spārēm un mūrlatas. Koka spāres izvietotas ar atšķirīgiem soļiem. Jumta koka konstrukcijas un latojumu vizuāli pilnā apjomā apsekot nav iespējams – tās nosedz uzstādītā siltumizolācija (4.8.1.1, 4.8.1.2. att.). Jumta nesošajām koka konstrukcijām atsevišķās vietās konstatētas izbūves nepilnības savienojumos. Apsekošanas laikā konstatēts, ka jumta nesošās konstrukcijas nav | 30 % |

| | <p>apstrādātas ar antipirēna pārklājumu, līdz ar to ir rekomendējams veikt koka konstrukciju apstrādi ar ugunsdrošo sastāvu. Koka konstrukcijas nav pasargātas no uguns reakcijas, kas neatbilst LBN 201-15 "Būvju ugunsdrošība".</p> <div data-bbox="502 302 890 616"> </div> <p>4.8.1.1 att. Nekvalitatīvi ierīkotas koka konstrukcijas un to savienojumi</p> <div data-bbox="914 302 1305 616"> </div> <p>4.8.1.2 att. Jumta krēsla konstrukcijas</p> <div data-bbox="475 728 890 1034"> </div> <p>4.8.1.3 att. Jumta krēsla konstrukcijas</p> <div data-bbox="898 728 1305 1034"> </div> <p>4.8.1.4 att. Jumta krēsla konstrukcijas</p> <ul style="list-style-type: none"> <li>• Apsekošanas laikā konstatēts, ka koka konstrukcijas bijušas ilgstoši pakļautas mitruma iedarbībai (pirms jaunā jumta seguma uzstādīšanas), redzami notecējumi, pelējums.</li> <li>• Uzstādītā siltumizolācija pilnībā deformējusies un ir jānomaina.</li> <li>• Koka konstrukcijas ir daļēji apmierinošā stāvoklī – nepieciešams nekavējoties veikt siltumizolācijas demontāžu un detalizētu konstrukciju izpēti, lai noteiktu, vai nav nepieciešama atsevišķu elementu nomaiņa vai konstrukciju pastiprināšanu. Apsekošanas laikā netika konstatēti avārijas stāvoklī esoši koka konstrukcijas elementi, jumta nesošā konstrukcija atbilst "Būvniecības likuma" 9.panta p.1. "stiprība un stabilitāte" prasībām.</li> </ul> | |

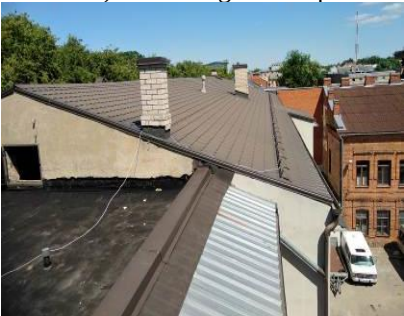
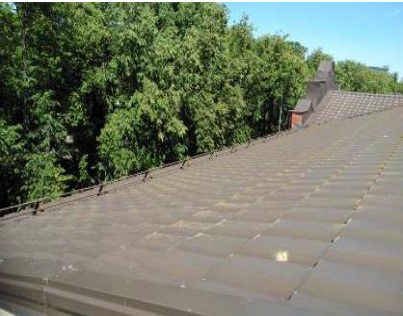
| <p>4.8.2. jumta ieseguma un lietussūdens noteku sistēmas veids, konstrukcija un materiāls; konstatētie defekti un to iespējamie cēloņi; tehniskā stāvokļa novērtējums kopumā pa atsevišķiem konstrukciju veidiem</p> | <p><b>C.30 Skārda segumi;</b><br/>Ēkā ir ieklāts profilētais skārda jumta segums (4.8.2.1., 4.8.2.2.att.). Apsekošanas laikā netika konstatēti defekti vai bojājumu pazīmes. Uz jumta ir ierīkota sniega aizsargbarjera, renēs un notekcaurulēs ir ieguldīts apsildāmais kabelis, kura darbības spējas netika noskaidrotas (4.8.2.3.att., 4.8.2.6. att.). Jumta segums ir apmierinošā stāvoklī.</p> <div data-bbox="507 1706 912 2020"> </div> <p>4.8.2.1. att. Profilētā skārda jumta segums ar kritumu uz pagalma pusi</p> <div data-bbox="920 1706 1324 2020"> </div> <p>4.8.2.2. att. Profilētā skārda jumta segums un sniega barjeras</p> | <p>20 %</p> |

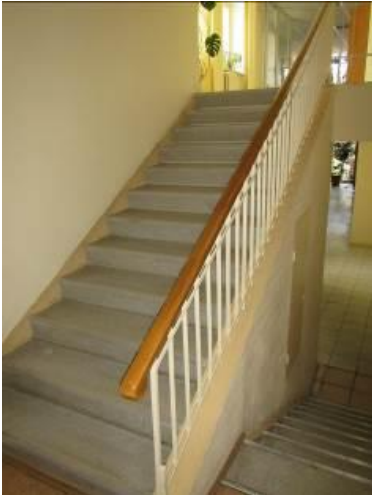
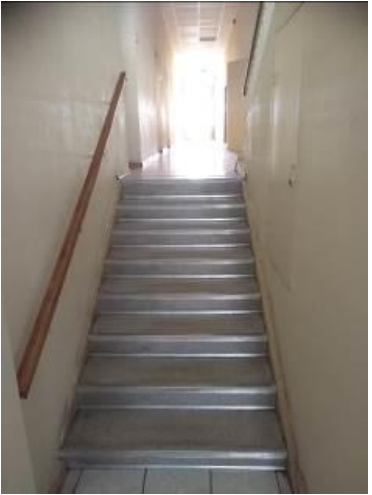
| 4.10.1. kāpņu veids, konstrukcija un materiāls; kāpņu laukumi (podesti), margas; kāpņu telpas sienu stāvoklis kāpņu elementu iebūves vietās; lieveņi; avārijas, pagraba, ugunsdzēsēju kāpnes un palīgkāpnes; pandusu konstrukcija un materiāls | <b>C.34 Koka kāpnes;</b><br>Koka kāpnes (Nr.2) ēkā ir izbūvētas 3. un 2.stāva gaitenī, kas ved uz blakus esošo ēku, galā. Koka kāpnes ir aprīkotas ar metāla margām ar koka lenteri (4.10.1.1., 4.10.1.2.att.), pakāpieni ir apdarināti ar linoleja segumu. Apsekošanas laikā ir konstatēts, ka koka kāpnes ir bez bojājumiem un stabilas. <div style="display: flex; justify-content: space-around;"> </div> | 20 % |
| | 4.10.1.1att. Kāpnes Nr.2, koka konstrukcijas, 2.stāva telpa Nr.9<br><br><b>C.35 Kāpnes ar metāla laidsijām;</b><br><u>Kāpnes Nr.1</u> ir izbūvētas no saliekamiem dzelzbetona elementiem – kāpņu laidumiem un kāpņu laukumiem, kas balstās uz tērauda dubult-T veida profiliem, ar margām un koka lenteriem, no pirmā līdz trešajam stāvam (4.10.1.3. att.). Kāpņu virsma ir flīzēta, bet kāpņu margas ir veidotas no metāla ar koka rokturi augšdaļā (4.10.1.4. att.). Pakāpieniem ir veikta apdare ar linoleja segumu, bet kāpņu laukumi ir nosegti ar akmens masas flīzēm. Visas iekšējās kāpnes tiek lietotas cilvēku pārvietošanai starp stāviem un ārkārtas gadījumos pa tām ir paredzēta cilvēku evakuācija. Nav marķēti pirmie un pēdējie pakāpieni. Nepieciešams iestrādāt pakāpienu marķējumu uz pirmā un pēdējā pakāpiena gan koka, gan betona kāpnēm. Deformācijas nav novērotas, kāpņu konstrukcijas nestspēja ir pietiekama, stiprinājuma vietas ir drošas. Kopējais kāpņu tehniskais stāvoklis vērtējams kā apmierinošs un atbilstošs “Būvniecības likuma” 9.panta, 1.punkta “Mehāniskā stiprība un stabilitāte” prasībām. | 4.10.1.2 att. Kāpnes Nr.2, koka konstrukcijas, 2.stāva kāpņu telpā, nokļūšanai uz blakus ēku |

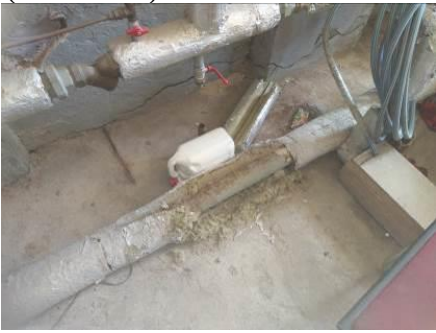
| <p><b>4.12.</b></p> <p>4.12.1. grīdu konstrukcijas, seguma un virsseguma veidi; skaņas un siltuma izolācija</p> | <p><b>grīdas</b></p> <p><b>C.42 Smilšcements, betona klonu grīdas;</b><br/> Betona klona grīda ir izbūvēta ēkas siltummezgla telpā, segumā vērojamas nebūtiskas plaisas (4.12.1.1. att.).</p> <div style="text-align: center;"> <p>4.12.1.1. att. Betona klona grīda, siltummezgls</p> </div> <p><b>C.43 Keramikas flīžu grīdas;</b><br/> Flīžu grīdas ēkā ierīkotas gaitenīs, kāpņu telpas laukumos un vējtverī (4.12.1.2., 4.12.1.3. att.).<br/> Kopumā flīžu grīdu seguma stāvoklis vērtējams kā apmierinošs.</p> | <p>25 %</p> <p>25 %</p> |

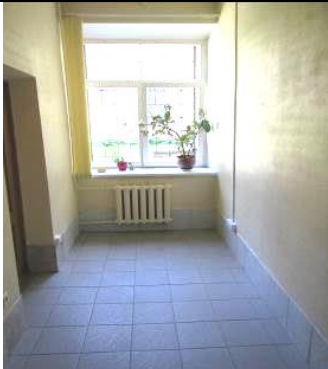
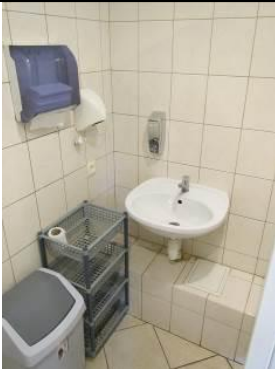
| | 4.12.1.2. att. 1.stāva noflīzēta grīda | 4.12.1.3. att. 1.stāva sanitārtehniskajās telpās grīdas apdare no flīzēm | |

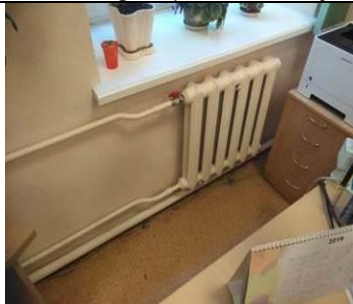
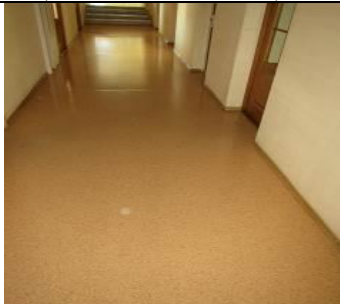
| <p><b>C.48 Plastmasas plāksnīšu un plastmasas ruļļmateriālu grīdas;</b><br/>Plastmasas ruļļmateriāla grīdas jeb linoleja seguma grīdas ir novērotas ēkas 3. un 2.stāva gaitēnos kā arī biroja kabinetos (4.12.1.6, 4.12.1.7 att.).</p> | | | |
| | 4.12.1.6.att. 1.stāva biroja kabineta grīdas segums no linoleja | 4.12.1.7.att. 3.stāva gaitenis ar linoleja grīdas segumu | |

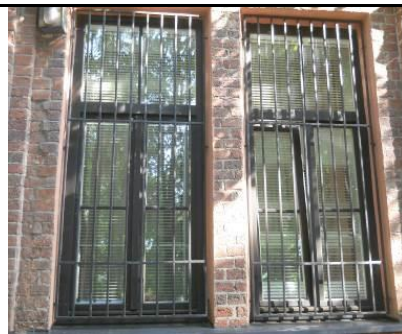
| 4.13.1. logi, slēgi, balkona durvis: materiāls, veids un konstrukcijas | Visā ēkā ir iebūvēti jauni stikla pakešu logi plastmasas un koka rāmī.<br><b>C.49 Logu un balkona durvju bloki, koka;</b><br>Ēkā ir uzstādīti divvērtņu koka logi ar dubulto stiklojumu un koka palodzēm.<br>Kopumā koka logu tehniskais stāvoklis vērtējams kā <u>apmierinošs</u> . | | 20% |

4.13.1.1.att. Koka logi Rīgas ielas fasādē

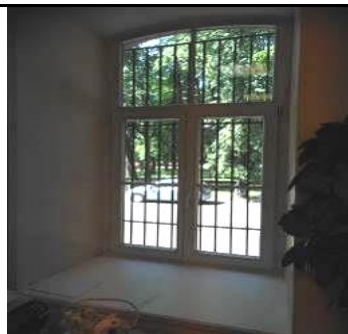
4.13.1.2.att. Koka logi no telpas iekšpuses

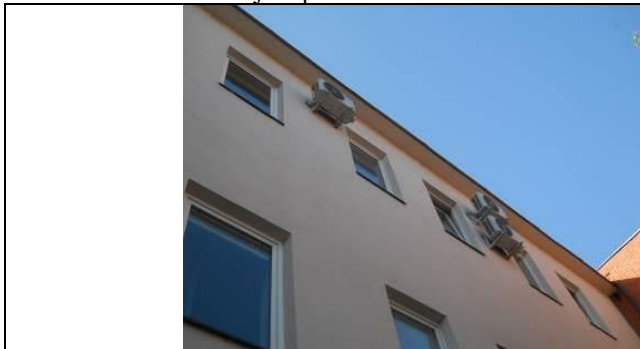
Deformācijas un bojājumi nav konstatēti, kopumā plastmasas logu tehniskais stāvoklis vērtējams kā apmierinošs un atbilstošs Būvniecības likuma 9.pantam un LBN 002-15 „Ēku norobežojošo konstrukciju siltumtehnika” izvirzītajām prasībām.

4.13.1.3. att. Skats uz pagalma fasādes daļā izvietotiem plastikāta logiem

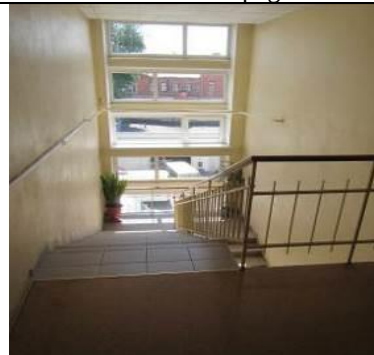
4.13.1.4. att. Skats uz kāpņu telpā izbūvētiem logiem

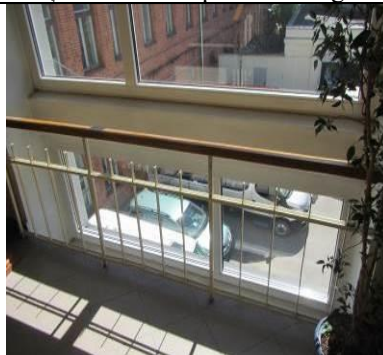
4.13.1.5. att. Logi norobežoti ar metāla margām

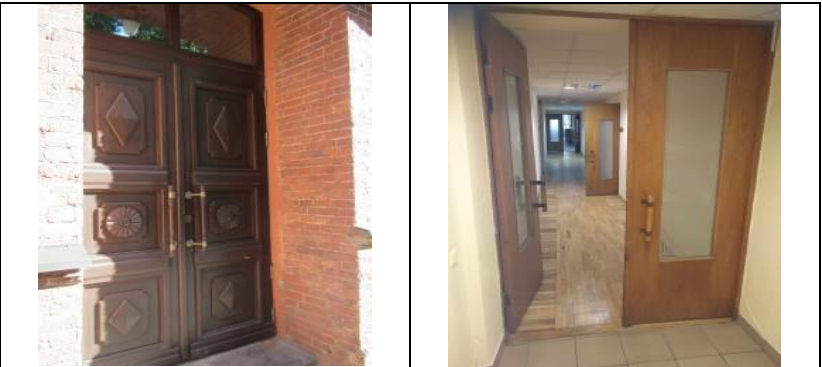
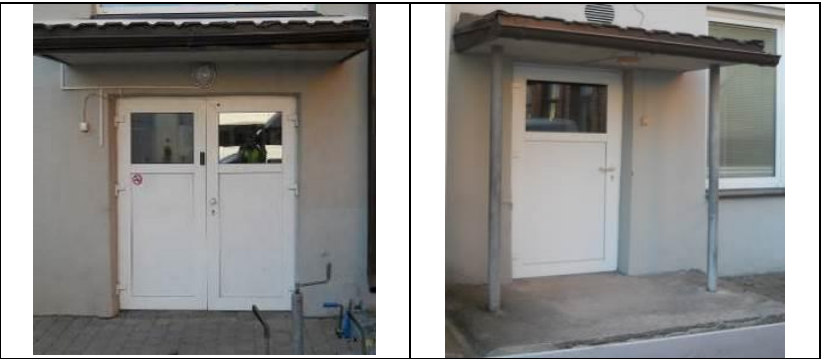
| 4.13.2. ārdurvis, iekšdurvis un vārti: materiāls, veids un konstrukcijas | <p><b>C.51 Koka durvis;</b></p> <div data-bbox="491 212 1316 577"> </div> <div data-bbox="491 577 1316 672"> <p>4.13.2.1. att. Koka ārdurvis ar stiklotu augšējo daļu</p> <p>4.13.2.2. att. 1.stāva gaitēņa koka durvis ar divām vērtņēm un stiklotu durvju vidusdaļu</p> </div> <p>Ēkas ieejas durvis ir koka konstrukcijas ar dekoratīvo griezumumu un stiklojumu (4.13.2.1.att.). Iekšdurvis un koka konstrukcijas, finierētas ar stiklojumu (4.13.2.2.att.) un apšūtas ar kokšķiedru plātnēm. Vecām, nenomainītām durvīm ir bojāta furnitūra un konstatēti nelieli traucējumi tās aizverot. Rekomendējams telpu atjaunošanas laikā nomainīt nolietoto durvis, citām koka durvīm paredzot regulēšanu un furnitūras nomaiņu.</p> <p><b>C.51c Plastmasas durvis;</b><br/> Ēkā ir konstatētas iekšējās PVC durvis ar stiklojumu un vērtņu pildījumu un ārējās PVC durvis ar stiklojumu un pildījumu (4.13.2.4., 4.13.2.5.att.). PVC durvīm nav novēroti bojājumi vai defekti, to stāvoklis vērtējams kā apmierinošs.</p> <div data-bbox="491 1131 1316 1489"> </div> <p>4.13.2.4 att., 4.13.2.5 att. Ārdurvis PVC rāmī ar stikla paketi un pildījumu</p> <p>Kopumā ēkas durvju tehniskais stāvoklis ir apmierinošs.</p> | 20 % |

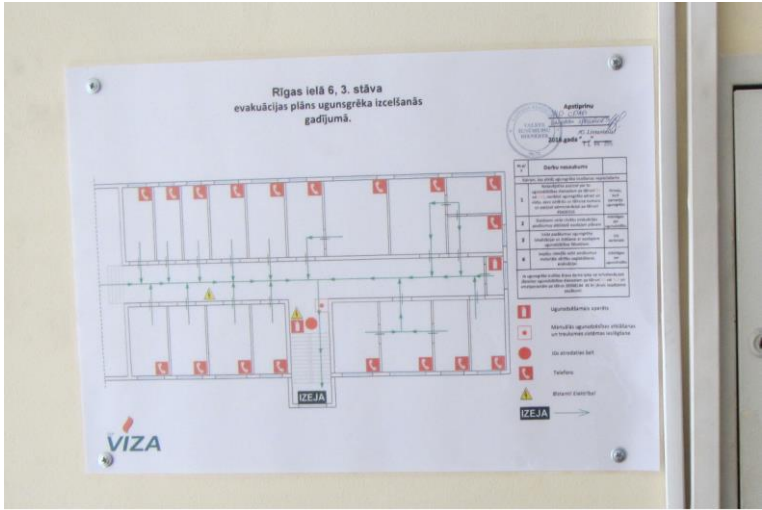
| 4.15.2. ugunsizsardzības veidu atbilstība normatīvo aktu prasībām; konstrukciju un materiālu tehniskā | Ir uzstādīta trauksmes atklāšanas signalizācija un dūmu detektori. Uzstādīti redzamā vietā ugunsdzēsamo aparātu stendi un izvietotas zīmes un norādes ar apgaismojuma par evakuācijas izeju, kā arī evakuācijas plāni ir izvietoti redzamā vietā uz sienas (piemērs attēlā 4.15.2.1.). Evakuācijas plāns ir | 41% |

| <p>stāvokļa novērtējums ugunsizturības un dūmaizsardzības aspektā</p> | <p>apstiprināts 2016. gadā.</p> <p>4.15.2.1.att. Evakuācijas plāns</p> <p>Ēkas norobežojošās konstrukcijas veidotas no nedegošiem materiāliem, bet ēkas jumta konstrukcijas izbūvētas no nedrošiem, degošiem kokmateriāliem. Ugunsdrošo būvkonstrukciju un inženiertehnisko komunikāciju šķērsojuma vietu atvērumi nav aizpildīti ar atbilstošas ugunsizturības blīvvejošiem un dūmus necaurlaidīgiem materiāliem. Apsekošanas laikā netika noskaidrota materiālu atbilstība standartiem. Vizuāli apskatot, jumta koka konstrukcijas nav pasargātas no uguns reakcijas, kas <b>neatbilst</b> LBN 201-15 "Būvju ugunsdrošība".</p> | |

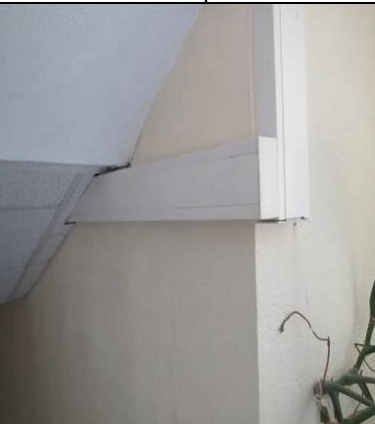
| <p>4.18.1.9.att. Vertikālā plaisa sienā,<br/>2.stāva kāpņu laukums</p> | <p>4.18.1.10 att. Sienu dekoratīvais<br/>apmetums</p> |

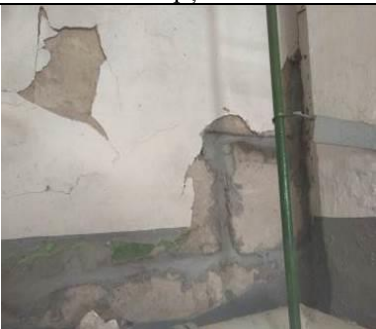
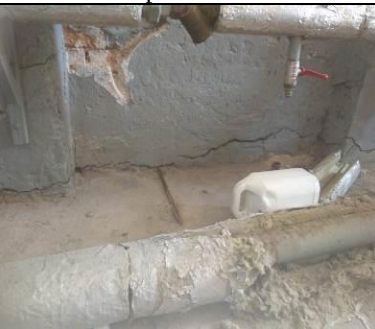
| <p>4.18.1.11. att. Iekšējās sienas<br/>apmetuma kārtas bojājums<br/>siltummezgla telpā</p> | <p>4.18.1.12. att. Apmetuma kārtas<br/>bojājumi un plaisas iekšsienai<br/>grīdas tuvumā</p> |
| <p>Siltummezgla 1.stāva telpā Nr.12 ir konstatēti būtiski sienu apmetuma izdrupumi un plaisas (4.18.1.11., 4.18.1.12.att.). Apmetumu kārtas atdalīšanās iemesls siltummezglā ir slikta sienas virsmas sagatavošana pirms apmetuma kārtas uzklāšanas.</p> <p><b>C.59c Piekargriesti;</b><br/>Ēkas gaitenīs un darba telpās ir konstatēti piekārtie griesti, kas ierīkoti no plāksnēm (4.18.1.14., 4.18.1.15.att.). Tie atrodas vizuāli apmierinošā stāvoklī, bet nesošās konstrukcijas stiprība netika pārbaudīta.</p> | |

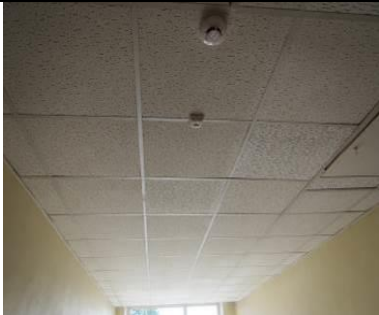
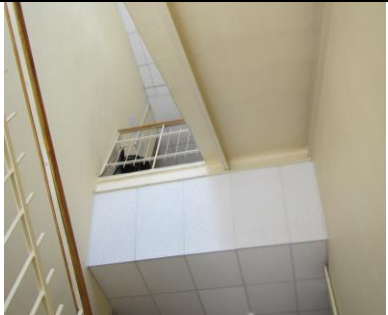
| | <div style="display: flex; justify-content: space-around;"> </div> <div style="display: flex; justify-content: space-around;"> <div style="width: 45%;">4.18.1.14.att. Piekārtie griesti ēkas gaitenī</div> <div style="width: 45%;">4.18.1.15. att. Dekoratīvie piekargriesti ēkas gaitenī pie kāpņu telpas</div> </div> | |

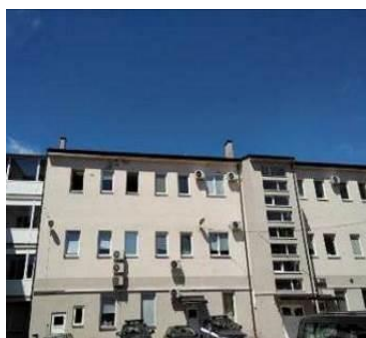
4.19.1.4. att. Krāsota ēkas fasāde no pagalma

- Jāpārkrāso ēkas pagalma pusē, zem dzegas, esošo fasādes daļu, kur ir konstatēta krāsas nolobīšanās.
- Atjaunot bojāto fasādes krāsojumu ēkas pagalma pusē, cokola daļā un notekreņu tuvumā ieteicams veikt pēc tam, kad tiks pagarināti notekcauruļu izejas gali.

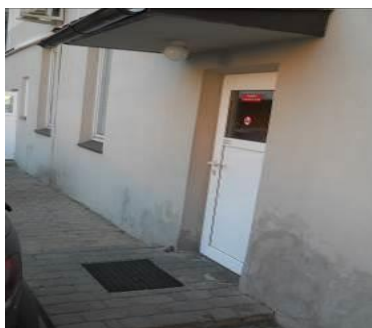
Ēkas dzegas daļā ir konstatēts nolobījies krāsojums (4.19.1.5. att.), cokola daļā - mitruma plankumi no notecējumiem (4.19.1.6., 4.19.1.7. att.).

4.19.1.6. att. Bojāts sienas krāsojums

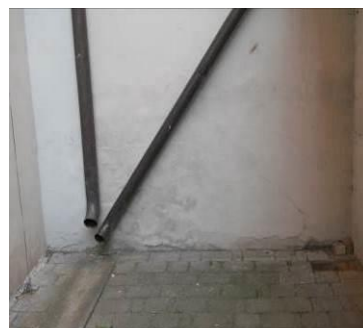
4.19.1.7. att. Bojāts sienas krāsojums

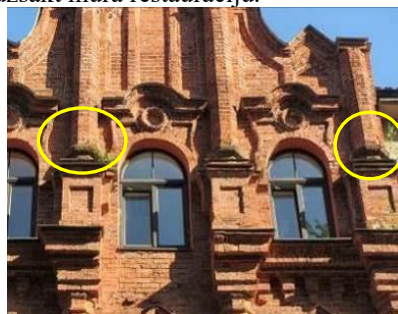
Atmosfēras nokrišņu rezultātā ēkas fasādes šuvotā ķieģeļu mūrī ir konstatētas mūra destruktijas pazīmes - māla ķieģeļu un javas izdrupumi un slāņošanās (4.19.1.9. att.), mūrī ieauguši koki (4.19.1.8. att.).

Secināms, ka netiek nodrošināta ārējo sienu aizsardzība pret mitruma iekļūšanu ārsienās.

4.19.1.8. att. Fasādes mūrī ieauguši koki

Nepieciešams steidzami attīrīt fasādi no ieaugušiem kokiem un citiem bioloģiskās izcelsmes apaugumiem, izslēdzot turpmāko mūra destruktiju un uzsākt mūra restaurāciju.

- Nepieciešams uzsākt mūra restaurāciju.
- Jāveic uzkopšanas darbus virs galvenās ieejas ēkā 3.stāva pilastru

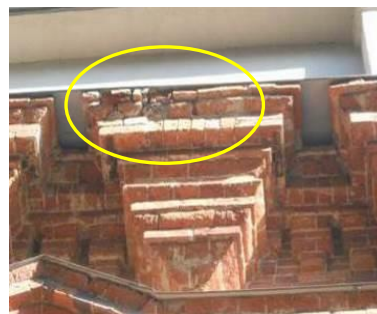
4.19.1.9. att. ķieģeļu mūra destruktija, izdrupumi

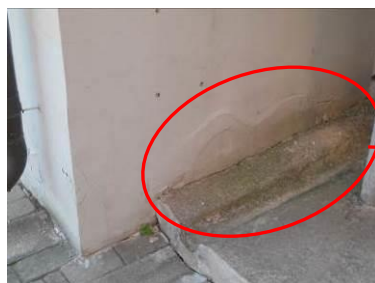
Nesakārtotas notek sistēmas rezultātā ir vairāki ēkas fasādes cokola daļas apdares virsmas bojājumi (4.19.1.12., 4.19.1.13. att.). Mehāniski radīts apdares virsmas bojājums tika konstatēts pagalma ārsienas stūra daļā (4.19.1.14. att.).

4.19.1.13. att. Apdares virsmas bojājums cokola daļai pagalmā

- Jāatjauno fasādes virsmas krāsojums augšējā daļā.
- Bojājumi cokola fasādes daļā, lietus ūdens notekcauruļu tuvumā ir saistīti ar lietus ūdens neefektīvu atvadi no sienas plaknes.

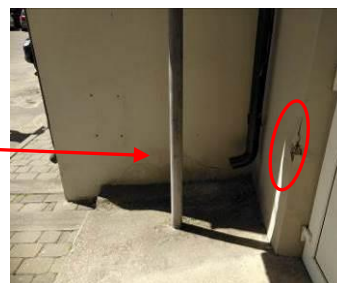
4.19.1.14. att. Fasādes apdares virsmas bojājumi

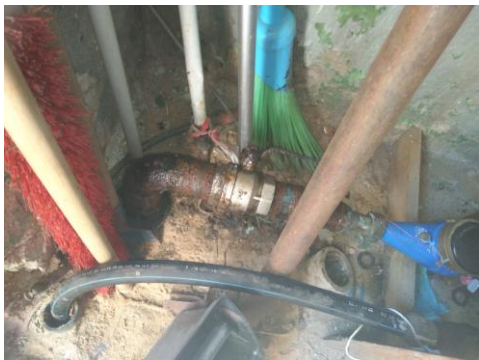
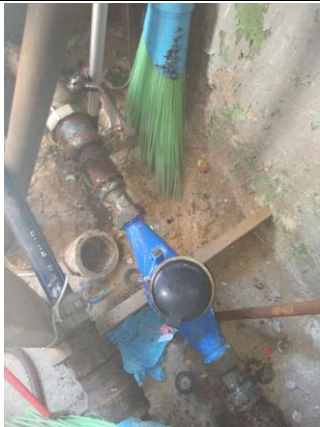
| | <p>5.1.1.1.att. Aukstā ūdens ievads</p> <p>5.1.1.2.att. Aukstā ūdens skaitītājs</p> | |

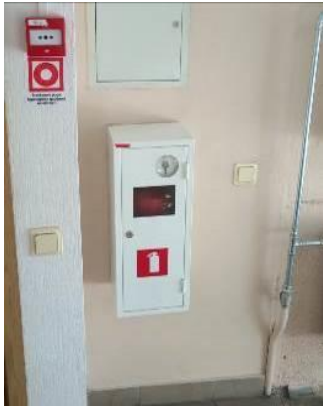
| 5.3.1. iekšējās ugunsdzēsības sistēmas veids, tīkla shēma, cauruļvadi, sūkņu iekārtas, ugunsdzēsības krāni, šļūtenes un stobri; hidrauliskā pārbaude | <p><b>C.60a Ugunsdzēsības ūdensvads;</b><br/>Ēkā nav izbūvēts. Atbilstoši ugunsdrošības normatīviem, iekšējais ugunsdzēsības ūdensvads nav jāizbūvē. Ēkā ir izvietoti ugunsdzēsīgie aparāti.</p> <p>5.3.1.1 att. Ugunsdzēsīgais aparāts ir novietots skapī</p> | - |

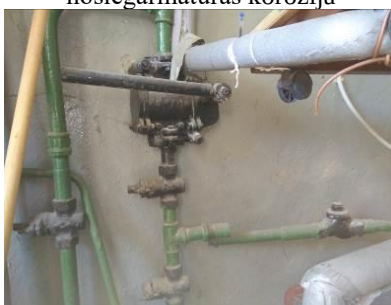
5.4.1.3 att. Krāsoti cauruļvadi ar hermētisku pieslēgumu

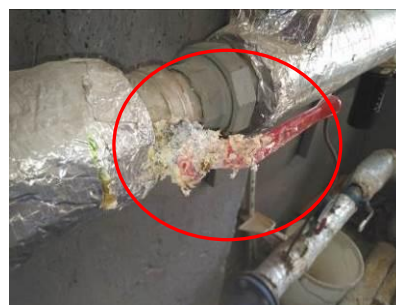
Apkures sistēma ir izbūvēta no tērauda un plastmasas cauruļvadiem, vietām veidojas kondensāts (5.4.1.1) un redzami cauruļvadi ar korozijas pazīmēm, bez izolācijas (5.4.1.1). Noslēgventīļi ir neapmierinošā stāvoklī, t.i. ar korozijas pazīmēm (5.4.1.1, 5.4.1.4 att.). Vietām ir novēroti siltumizolācijas bojājumi vai tā iztrūkst (5.4.1.7, 5.4.1.8 att.).

5.4.1.4.att. Noslēgarmatūras bojājumi

| | <p>5.4.1.9 att. Kapilārais mitrums uz cauruļvadiem</p> <p>5.4.1.10 att. Cauruļvadu siltumizolācijas lamine ar folija virsmu</p> <ul style="list-style-type: none"> <li>• Jānovērš mitruma veidošanos uz metāla cauruļvadiem siltummezgla telpā.</li> <li>• Nepieciešams veikt siltummezgla cauruļvadu hermētisko pieslēgumu.</li> <li>• Jāatjauno bojātas siltumizolācijas lamine siltummezglā.</li> <li>• Jāveic korodējušo cauruļvadu pretkorozijas apstrādi siltummezglā.</li> <li>• Nepieciešams nomainīt bojātu noslēgarmatūru.</li> </ul> | |

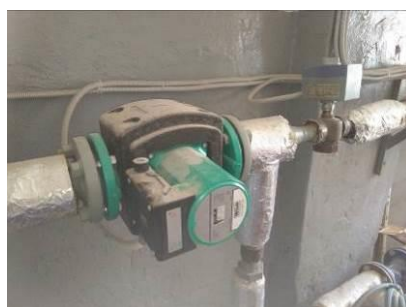
5.4.1.5 att. "WILO" cirkulācijas sūknis

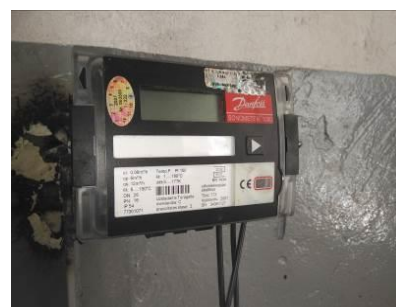
5.4.1.6 att. Elektroniskais ūdensskaitītājs

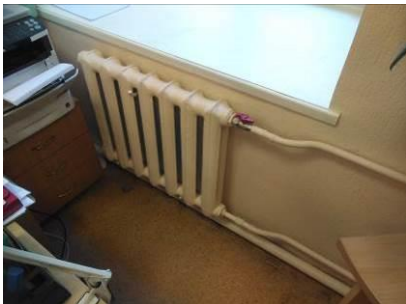
| 5.5.1. centrālapkures sildķermeņi, kalpošanas ilgums | <p><b>C.63b Centrālapkures sildķermeņi;</b><br/>Ēkas telpās tika konstatēti četa radiatoru, kuri ir krāsoti, bez korozijas pazīmēm un bojājumiem.</p> <p>5.5.1.1 att. četa sildķermeņi</p> | <b>45 %</b> |

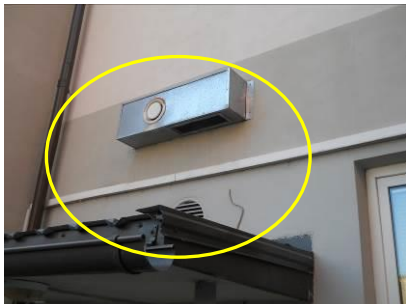
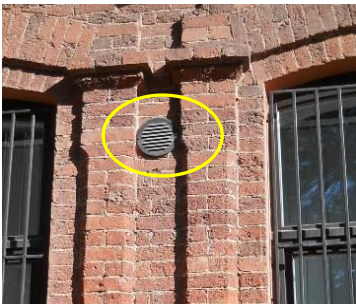
| 5.6.1. ventilācijas un gaisa kondicionēšanas sistēma, iekārtas un citi elementi | <p><b>66. Dabīgā vēdināšana;</b><br/>Gaisa apmaiņa ēkas telpās un ēkas kāpņu telpās tiek organizēta caur logiem, nosūce caur ventilācijas kanāliem.</p> <p>5.6.1.1 att. gaisa apstrādes ietaise ar gaisa pieplūdi</p> <p>5.6.1.2 att. Ventilācijas nasegreste</p> <p><b>66a. Mehāniskā vēdināšana;</b><br/>Mikroklimata nodrošināšanai ēka ir aprīkota ar dzesēšanas iekārtām (5.6.1.3 att.). Ēkā ir uzstādītas trīs dalītā tipa gaisa kondicionēšanas iekārtas, kas nepieciešamības gadījumā nodrošina gan dzesēšanas funkciju, gan sildīšanas funkciju apkures periodā atsevišķām telpām ar kopējo platību 120,5 m<sup>2</sup> un tilpumu 392,9 m<sup>3</sup>. Kondicionēšanas iekārtas tiek lietotas neregulāri – atkarībā no darbinieku vajadzībām un konferenču zāles noslogotības. Ir pieejamas un tiek izmantotas arī papildus atsevišķas pārvietojamās gaisa dzesēšanas iekārtas, kuru izmantošana netiek kontrolēta.<br/>Piespiedu ventilācija ir ierīkota sanitārtehniskajās telpās, no elektriski</p> | <b>25 %</b> |

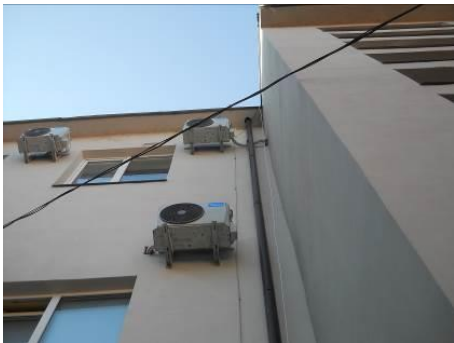
| | <p>darbināmiem ventilatoriem.</p> <p>Ēkas apsaimniekotāja rīcībā nav dokumentācijas par ēkā ierīkoto dzesēšanas sistēmu. Nav informācija par iekārtas darbības efektivitāti vai nepieciešamo apkopju biežumu. Ēkas apsaimniekotājam būtu jāsastāda un jāuztur kārtībā dzesēšanas iekārtu dokumentācija, tajā skaitā arī apkopes un darbības monitoringa žurnālu.</p> <p>5.6.1.3 att. Dzesēšanas iekārtu ārējie bloki</p> | |

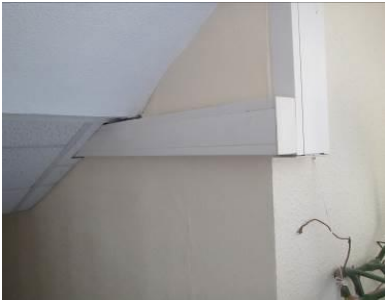
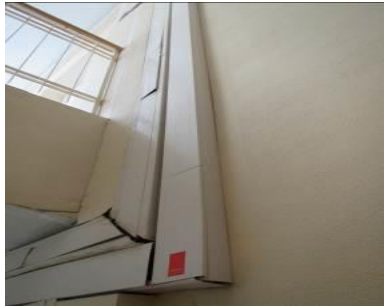
| | <p>5.9.1.7 att. Noslēgts komunikācijas kanālu penālis no PVC materiāla elektroietaišu vadu noglabāšanai</p> | <p>5.9.1.8 att. Noslēgts komunikācijas kanālu penālis no PVC materiāla elektroietaišu vadu noglabāšanai</p> | |
