## Fotofiksācijas un konstrukciju apraksti

Adrese: ``Skola``, Madliena, Madlienas pag., Ogres nov., LV-5045  
Ēkas daļa: "Vecais" korpuss (t.sk., ēdnīca un sporta zāle)

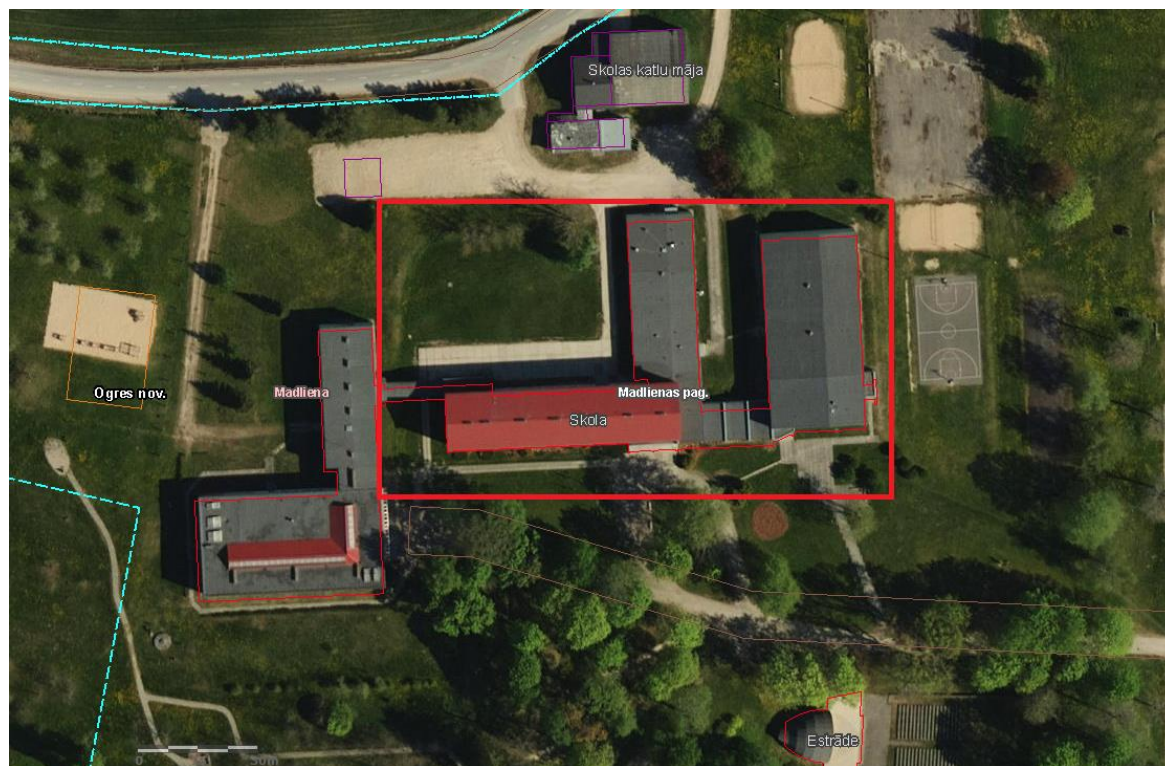
Attēls Nr.1 “Iezīmēts (ar sarkano) ēkas daļa, kurai izstrādāts aprēķins jeb energosertifikāts. Šim apjomam ir sava neatkarīga siltumenerģijas un elektroenerģijas uzskaite (dati no skaitītājiem).
