## TEHNISKĀS APSEKOŠANAS ATZINUMS

Saimniecības ēka, 56050010260002, Augšzemes iela 10, Aknīste, Jēkabpils novads, LV-5208  
(būves nosaukums, zemes vienības kadastra apzīmējums un adrese)

Jēkabpils novada pašvaldība, reģistrācijas numurs: 90000024205, adrese: Brīvības iela 120, Jēkabpils, Jēkabpils  
novads, LV-5201, TAA-06.04.2026.  
(būves īpašnieks, līguma datums un numurs)

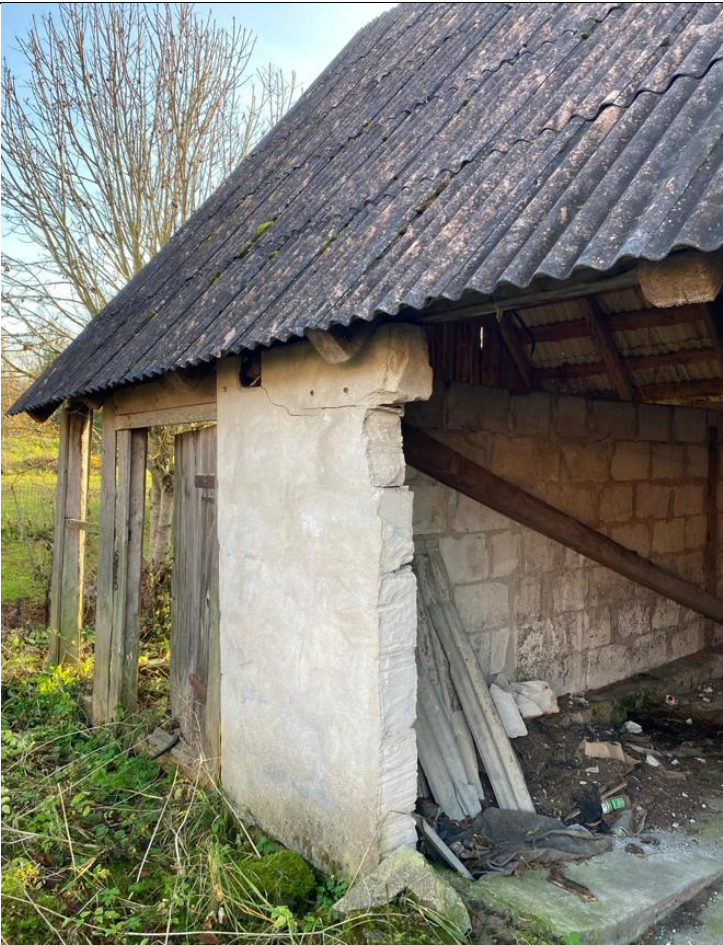
Foto 4.2.1 Skats no priekšas

| Nesošās ārsienas izbūvētas no koka karkasa konstrukcijas un gāzbetona blokiem. Logu un durvju ailes ir veidota koka karkasa konstrukcijā. Koka un mūra sienu konstrukcijas ir bojātas un nav nodrošināta sienu nestspēja. Vispārējais stāvoklis neapmierinošs. | | |

| <b>Ieteikumi</b><br>Lai ievērotu normatīvo aktu prasības un novērstu apdraudējumu, ieteicams: <ul style="list-style-type: none"><li>• atzīt būvi par bīstamu (avārijas stāvoklī esošu);</li><li>• veikt teritorijas norobežošanu līdz turpmāko darbu veikšanai;</li><li>• organizēt būves nojaukšanu (demontāžu) atbilstoši normatīvo aktu prasībām;</li><li>• pēc nojaukšanas sakārtot teritoriju.</li></ul> |

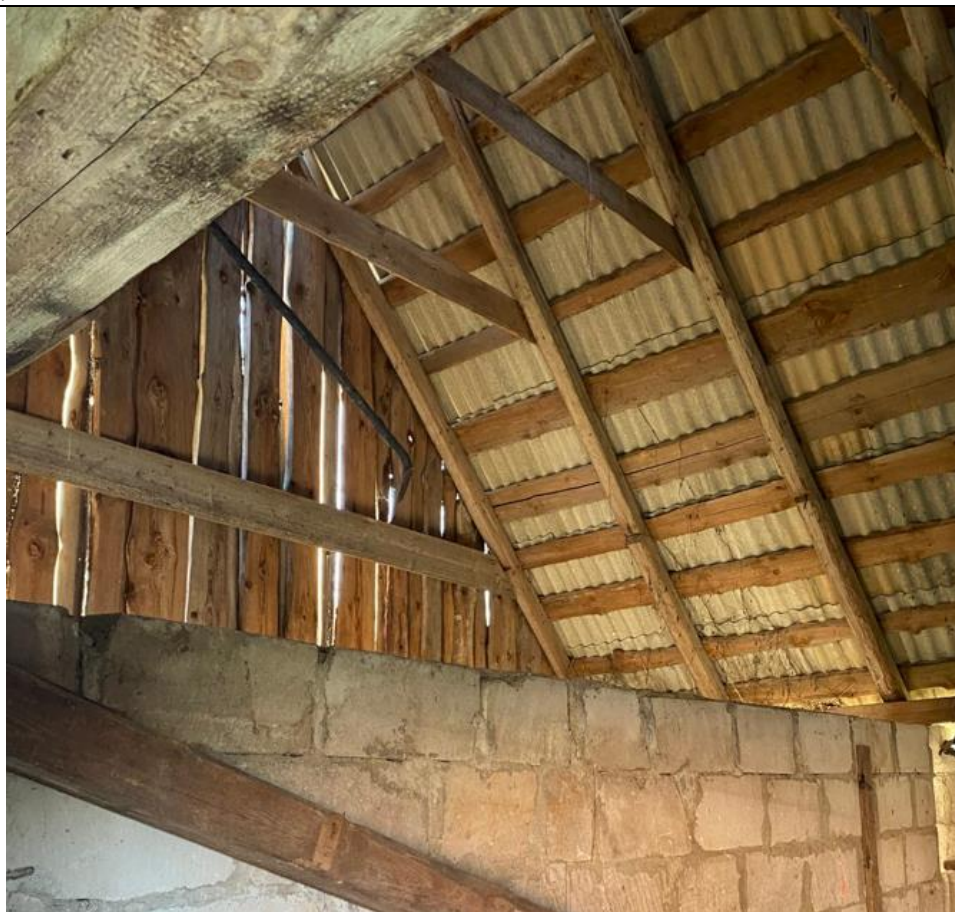
Foto 4.8.1 Skats no galvenās fasādes

| Jumta nesošā konstrukcija sastāv no koka jumta spārēm, kas balstās uz koka karkasa un gāzbetona mūra nesošām | | |

sienām. Jumta latojums no koka dēļiem. Nav konstatēta jumta nesošo konstrukciju apstrāde ar antiseptiķi. Jumta segums – azbesta viļņotās cementa loksnes. Vispārējs jumta nesošo konstrukciju stāvoklis ir neapmierinošs.

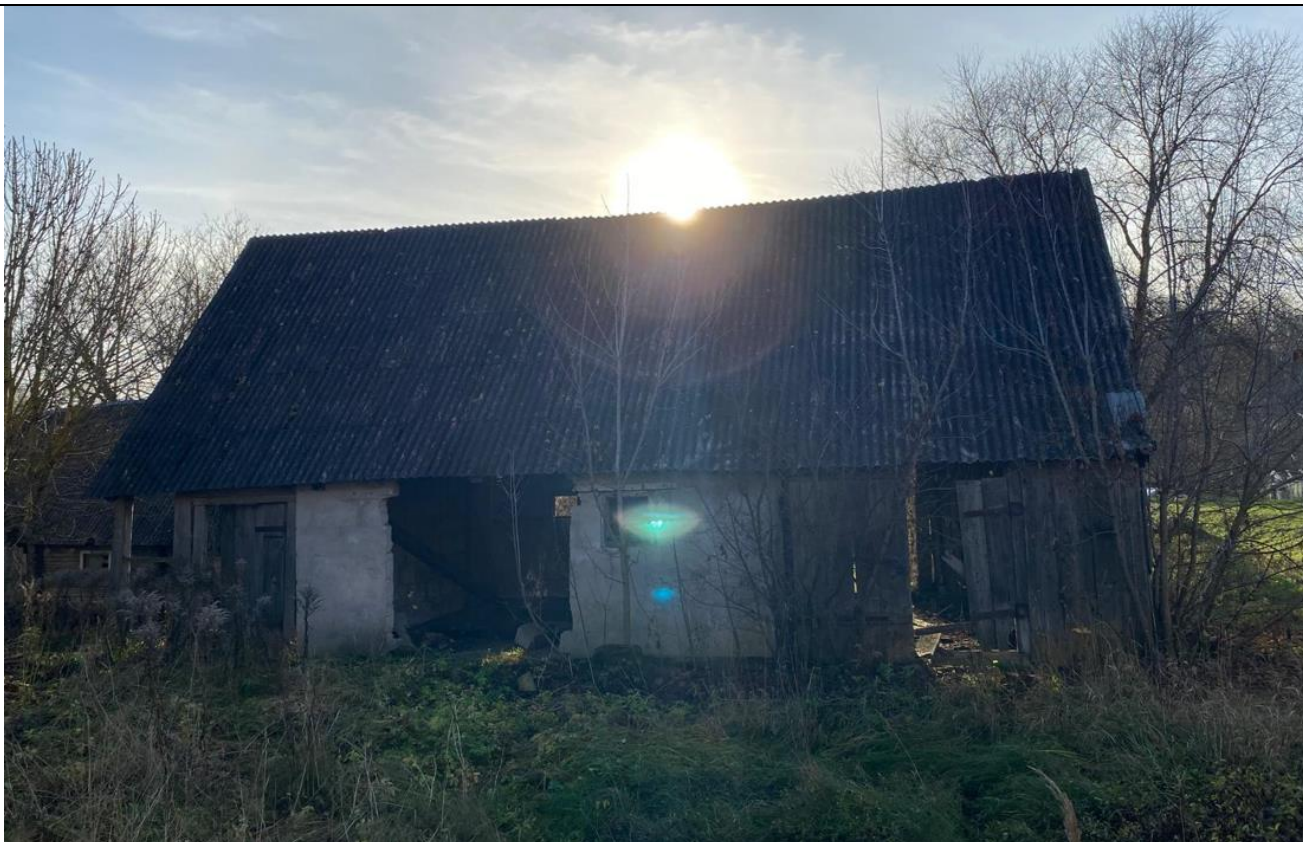
Foto 4.19.1 Skats no priekšas fasādes

| Ēkas fasādes apdare – koka dēļi un gāzbetona bloku mūra sienas bez apdares. Neapmierinoši. | | |
