## **SANĀCIJAS PROGRAMMA**

**Sanācijas darbiem Dzelzceļa ielā 13A (kadastra apz. 32010010079),  
Aizkrauklē, Aizkraukles novadā**

SIA “Intergeo Baltic”  
Sanācijas eksperte

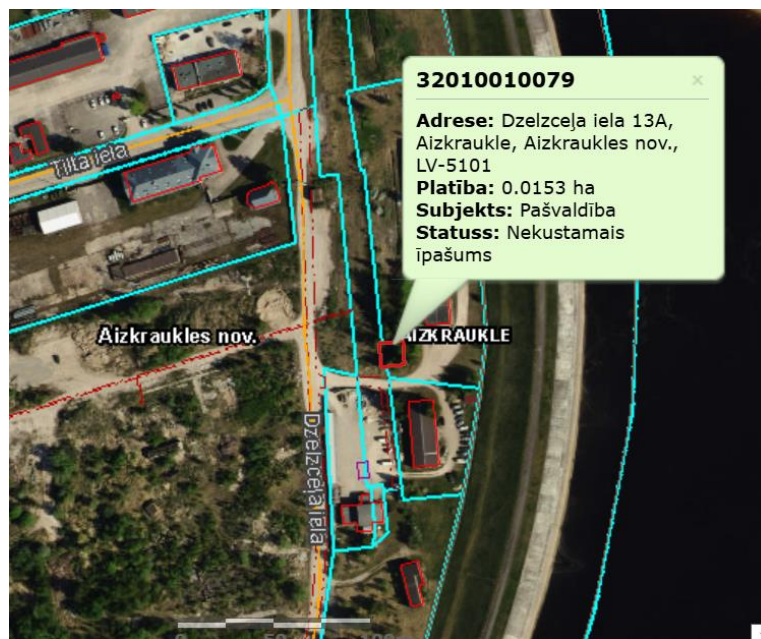
*1.attēls. Bitumena tvertnes novietojums*

Izpētes ietvaros, uz austrumiem no Dzelzceļa ielas 10, tika konstatēta atvērta tipa bitumena tvertne Dzelzceļa ielā 13, kas varētu būt saistīta ar bijušās Dzelzsbetona rūpnīcas Dzelzceļa ielā 10, infrastruktūru. Kopš Izpētes bitumena tvertnes teritorija izdalīta ar atsevišķu kadastra apzīmējumu 32010010079 un tai piešķirta adrese - Dzelzceļa iela 13A, pilnas īpašuma tiesības pārņemot Aizkraukles novada pašvaldībai. Bitumena tvertnes lokācijas vietu skatīt 1.attēlā.

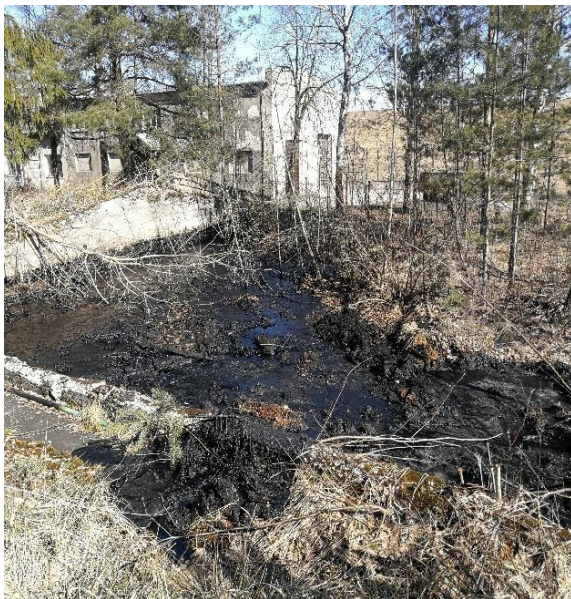
2. attēls Bitumena tvertne (2022.gads)

Abilstoši Izpētes dokumentācijai, kā arī atkārtotam teritorijas apsekojumam, kas veikts 2025.gada decembra mēnesī, konstatējams, ka bitumena tvertne ir atvērta tipa, dzelzsbetona pazemes inženierbūve, kurā atrodas melni, vietām tumši brūni, pēc konsistences un smakas bitumenam līdzīgi naftas produktu atkritumi, sajaukumā ar grunts masu, lapām, zariem,

Var tikt pieņemts, ka tvertnes pamatne un sienas sastāv no armēta dzelzsbetona konstrukcijas, lai arī tvertnes pamatne Izpētes ietvaros nav tikusi atsegta. Tvertnes dziļums Izpētes darbu ietvaros novērtēts aptuveni 2.5 m, bet sienu garumi sastāda aptuveni 12 x 11.5 m. Izpētes ietvaros nav tikusi atrasta arhīva dokumentācija, kurā precīzi būtu norādīta bitumena tvertnes ģeometrija tajā skaitā potenciālu iekšējo pārteces kameru un starpsienu esamība. Vidēji tvertnes sienu biezums novērtēts ap 0.30 m. Nedemontētu būvgružu tilpums, neskaitot tajā esošos naftas produktu atkritumus un to maisījumu ar apaugumu, novērtēts aptuveni 87.3 m<sup>3</sup>. Naftas produktu un grunts (t.sk. citu piemaisījumu) maisījuma atkritumu apmērs aprēķināts aptuveni 331.3 m<sup>3</sup>. Ņemot vērā, ka noteiktie demontāžas un piesārņojuma apjomi ir indikatīvi, darbu izpildes ietvaros darbu veicējam ir jāveic atbilstoša utilizējamo bīstamo un nebīstamo atkritumu uzskaitē un fizikāli ķīmiskā sastāva analīzes.

Viskozi, šķidra stāvokļa naftas produktu atkritumi koncentrējas aptuveni 50% no kopējās tvertnes virsmas, pārējā zonā ir apaugums, grunts ar naftas produktu ieslēgumiem. Var konstatēt, ka gan nokrišņu rezultātā (virszemē), gan arī caur iespējamām tvertnes plaisām varētu notikt lokāla piesārņotā materiāla iznese ārpus bijušās tvertnes kontūra. Izpētes darbu ietvaros piesārņojuma pārnese uz bijušo Dzelzsbetona rūpnīcas teritoriju Dzelceļa ielā 10 netika apstiprināta. Gar tvertnes rietumu sienu aptuveni 2,5 m platumā visā garumā atrodami cietas konsistences bitumena atsegumi, kas, iespējams, izveidojušies ilglaicīgas atmosfēras apstākļu ietekmes rezultātā vai arī kalpojusi kā hidroizolācija kādām zemē ieraktām konstrukcijām. Izpētes ietvaros nav veikta tā caurduršana vai sadrupināšana.

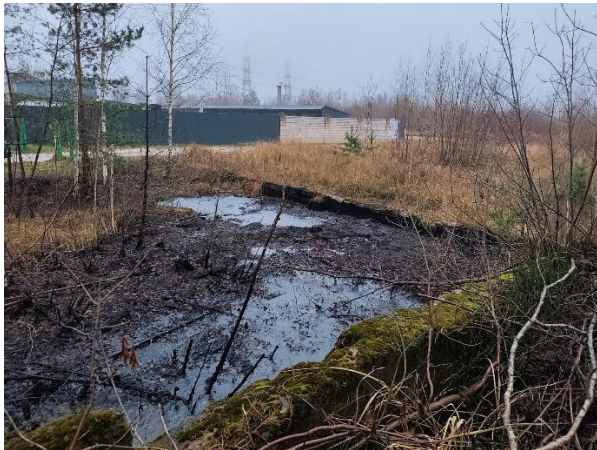
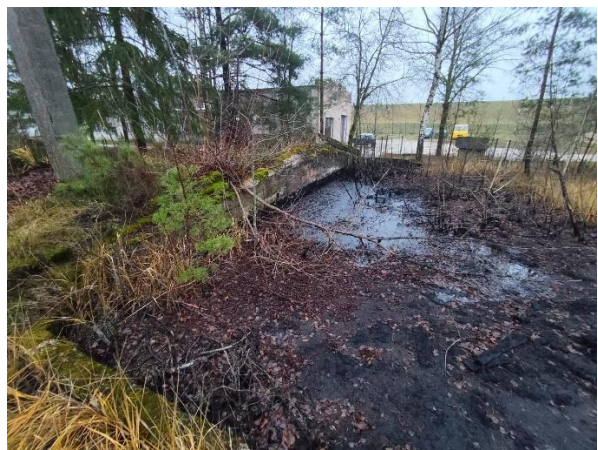
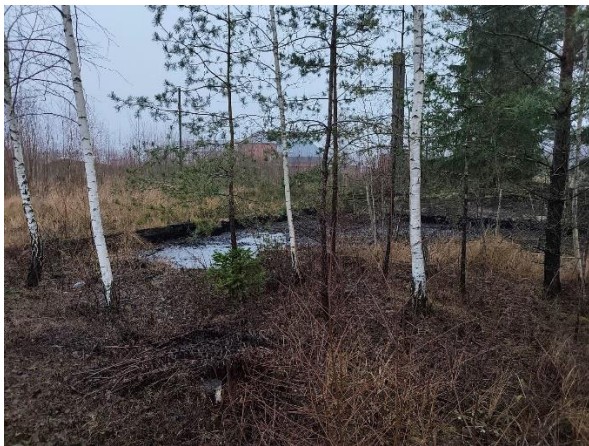
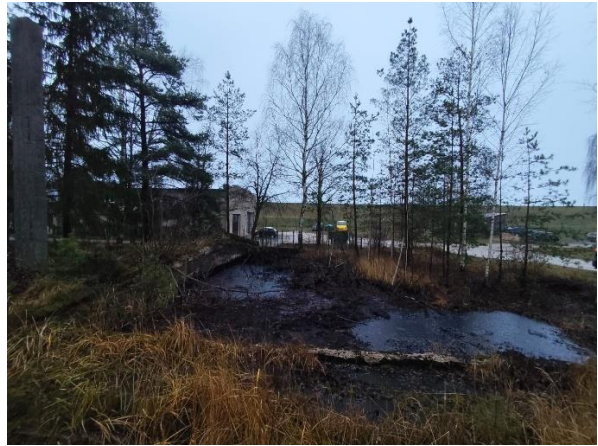
2025. gada decembra apsekošanas laikā uzņemtas foto fiksācijas skat. 3. līdz 6.attēlā.

3. attēls. Bitumena tvertne (2025.gads)

4. attēls. Bitumena tvertne (2025.gads)

5. attēls. Bitumena tvertne (2025.gads)

6. attēls. Bitumena tvertne (2025.gads)
