## **LATVIAN EMBASSY**

2304 MASSACHUSETTS AVE, NW,  
WASHINGTON, D.C.,  
20008

**(BŪVPROJEKTS)**

1.sējums  
Architectural Part  
Structural Part  
MEP  
Elektronisko sakaru sistēmas

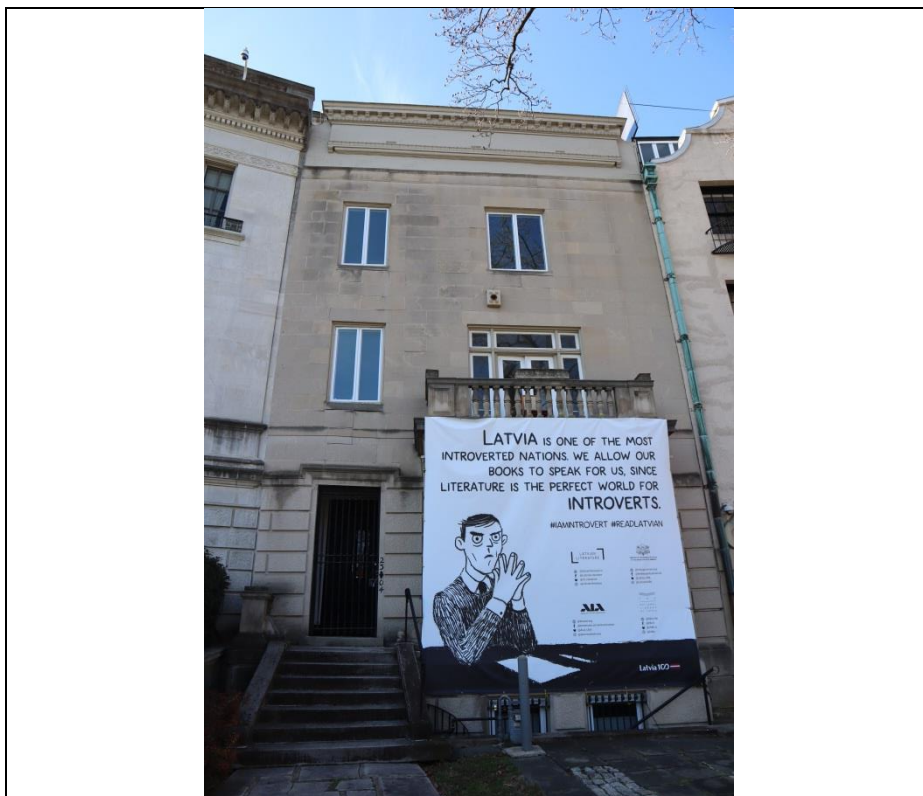
1. att. Dzīvojamā ēka Vašingtonā

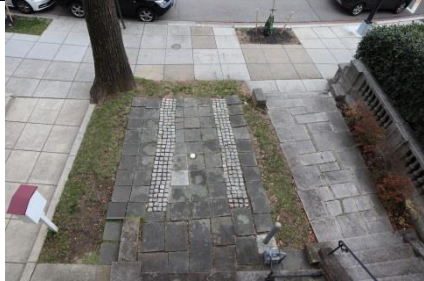
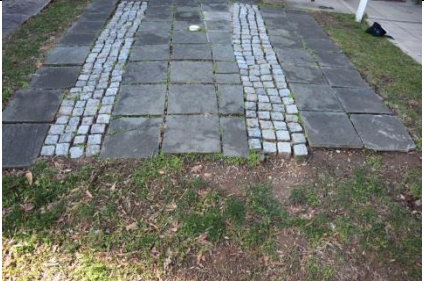
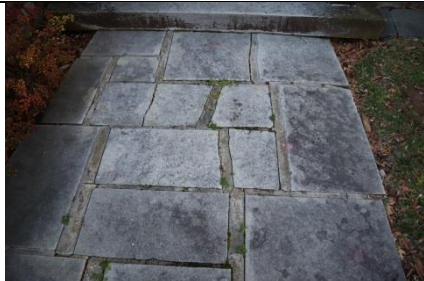
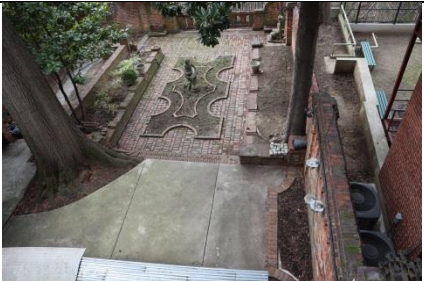
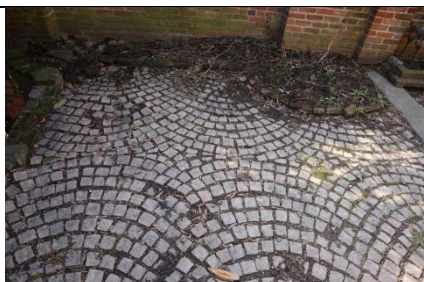
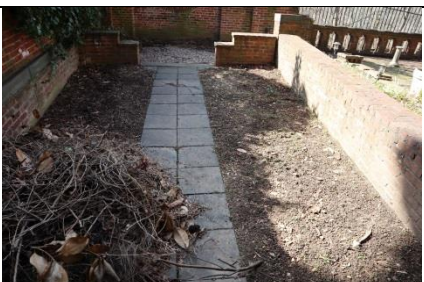
| Apsekošanas objekta vai apsekošanas priekšmeta nosaukums | Īss konstatēto bojājumu un to cēloņu apraksts, tehniskā stāvokļa novērtējums atsevišķiem būves elementiem, konstrukciju veidiem, būves daļām. Atbilstība normatīvo aktu prasībām | Tehniskais nolietojums (%) |
|---|---|---|
| 3.1.1. segums, materiāls, apdare | <p>75. Ietves, ceļi un iesegti laukumi;</p> <p>Ēkas zemesgabala ZA pusē ieklāts betona plākšņu celiņš uz ēkas galveno ieeju un pagrabstāva ieeju. Ielas pusē izveidot neliels priekšpagalms ar ieklātām betona plāksnēm un granīta bruģa elementiem (skat.11.-16.att.).</p> <p>Ēkas iekšpagalma segums dažādos izpildījumos: betona plāksnes, betona klons, ķieģeļu klājs un granīta bruģis. Iekšpagalmā esošo koku saknes izcilājušas iesegumu un vertikālos norobežojošos elementus, tādējādi deformējot seguma konstrukcijas.</p> <p>Kopējais ietves, ceļu un iesegto laukumi tehniskais stāvoklis – <b>neapmierinošs (nolietojums 45%)</b>.</p> <div> </div> <div> </div> <div> </div> | 45 |

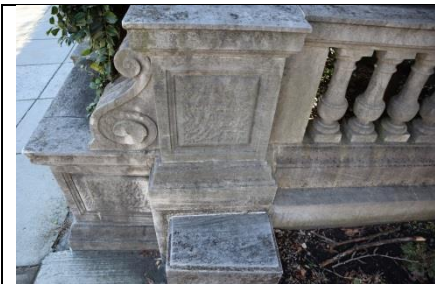
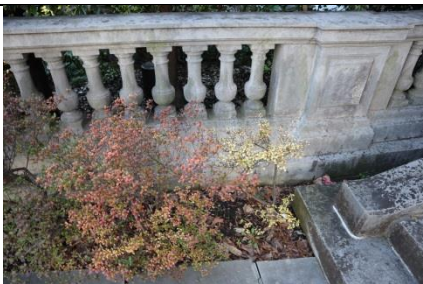
| 3.3.1. dekoratīvie stādījumi, zāliens; lapenes, ūdensbaseini, skulptūras | <p>76. Zaļie stādījumi;<br/>76a. Mazās arhitektūras formas;</p> <p>Ēkas priekšpagalmā uz galveno ieeju izbūvēts betona/akmens norobežojums gar blakus esošo teritoriju ar saglabātu vēsturisko arhitektonisko stilu (skat.17.-18.att.). Norobežojumam defekti netiek konstatēti.</p> <p>Iekšpagalmā izbūvēta ķieģeļu mūra dārza nojume ar metāla (visticamāk čuguna) pārsegumu (skat.19.att.). Nojumes pārseguma balsta vietas ir sasvērkušas un saplaisājušas (skat.20.att.). Ķieģeļu vertikālo konstrukciju virsmai konstatēta erozija un veģetācijas apaugumi (skat.21.att.). Metāla konstrukcijas būtiski korodējušas (skat.22.att.). Iekšpagalmā eksponētas divas skulptūras (skat.23.-24.att.). Lokāli skulptūru elementi bojāti, tām nepieciešama virsmas apstrāde un rūpīgi restaurācijas darbi. Ķieģeļu mūra sienā uz blakus esošo zemesgabalu ZA pusē iebūvēts fontāns (skat.25.att.), kurš ilglaicīgi nav ticis ekspluatēts. Saglabājušies arī vēsturiskie metāla vārtiņi (skat.26.att.). Iekšpagalmam nepieciešams veikt regulārus zaļo apstādījumu uzkopšana un labiekārtojuma uzturēšana darbus (skat.27.-28.att.).</p> <p>Apstādījumu un mazo arhitektūras formu tehniskais stāvoklis – <b>neapmierinošs</b> (nolietojums 60%).</p> | 60 |
| | <div> <p>17.att. Nožogojums uz blakus esošo ēku</p> </div> <div> <p>18.att. Nožogojums uz blakus esošo ēku</p> </div> | |

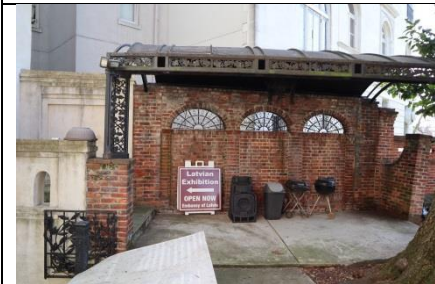
| | <div> <p>19.att. Nojume iekšpagalmā</p> </div> <div> <p>20.att. Sasvēršies nojumes balsts</p> </div> | |

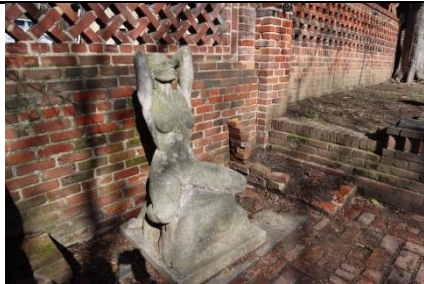
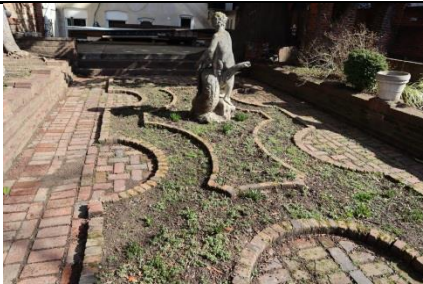
| | 23.att. Sievietes skulptūra | 24.att. Skulptūra | |

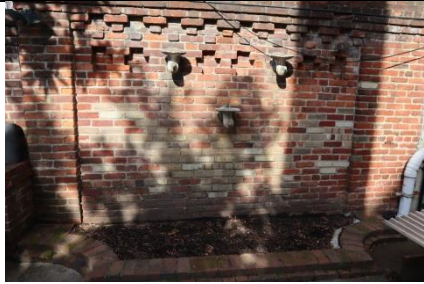
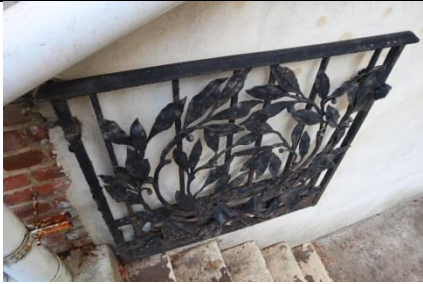
| | 25.att. Fontāns | 26.att. Metāla vārtiņi | |

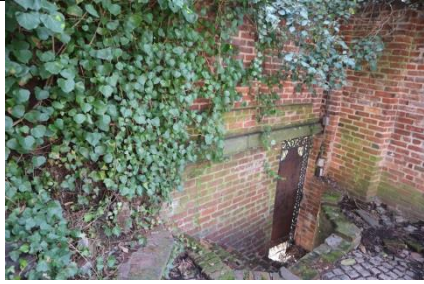
| | 27.att. Izeju uz blakus esošo teritoriju | 28.att. Iekšpagalms | |

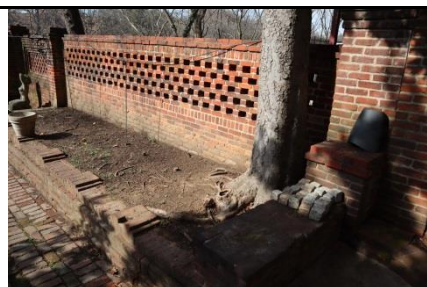
| 3.4.1. nožogojumu veids, materiāls (būvizstrādājums), apdare | <p>74. Žogi;</p> <p>Zemesgabala iekšpagalms norobežots ar ķieģeļu mūri un tajā iestrādātajiem vēsturiskajiem metāla elementiem. Ķieģeļu mūra nožogojums izbūvēts viena ķieģeļa platumā (~20 cm) ar ķieģeļu mūra pilastriem (skat.29.-30.att.). Uz dabīgās nogāzes pusi (DR virzienā) izbūvēts neliela ķieģeļu mūra siena, kura ir atdalījusies no mūra nožogojuma pamatapjoma (skat.33.-35.att.). Siena ir norobežota no nogāzes ar metāla nožogojumu (skat.36.att.). Metāla nožogojuma apakšējās konstrukcijas korodējušas. Ķieģeļu mūra siena visticamāk atdalījusies zemestrīces rezultātā 2011.gadā (2007.gada. T.Keiva tehniskajā apsekojumā sienas atdalīšanās nav fiksēta). Blakus esošais sienas apjoms izbūvēts pusotra ķieģeļa biezumā un tā ir saglabājusi savu vertikālītāti. Lokāliem ķieģeļiem konstatēta virsmas erozija un veģetācijas apaugumi (skat.31.-32.att.). Norobežojošā siena pie āra nojumes sasvēršusies uz Turcijas vēstniecības blakus esošo zemesgabalu (skat.19.att.). Mūra pamatam konstatēti plaisu atvērumi nevienmērīgu deformāciju rezultātā (skat.37.-40.att.). Informācija, kad fiksēti plaisu atvērumi nav. Vizuāli pamati nav sasvēršusies, kas liecina par augstāk esošā betona seguma un, iespējams arī koka sakņu, ietekmi uz ķieģeļu mūrējumu sasvēršanos. Norobežojošo sienu iespējams pastiprināt tikai no Turcijas vēstniecības puses, ņemot vērā ievērojamās zemes līmeņa atšķirības starp gruntsgabaliem. Vairākas ķieģeļu mūra sienas zaudējušas vertikālītāti. Uz ēkas pagrabstāva ieeju iekšpagalmā uzstādīti vēsturiskie saglabājušies dekoratīvi metāla vārtiņi (skat.41.-42.att.).</p> <p>Ņemot vērā nogāzes tiešo tuvumu, kā arī iespējamās nogāzes ģeometriskās izmaiņas beidzamās zemestrīces laikā, iekšpagalmam un ēkai, nepieciešams veikt nogāzes monitoringu turpmākā būves ekspluatācijas laikā (skatīt 7.2. secinājumu sadaļu).</p> <p>Nožogojumu tehniskais stāvoklis – <b>neapmierinošs, ar lokālām sienu plaknēm pirmsavārijas un sabrukuma stāvokli (nolietojums 60%).</b></p> | | 60 |

29.att. Nožogojums uz Latvijas vēstniecību

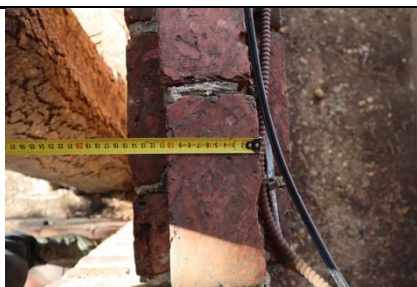
30.att. Nožogojuma biezums (20 cm)

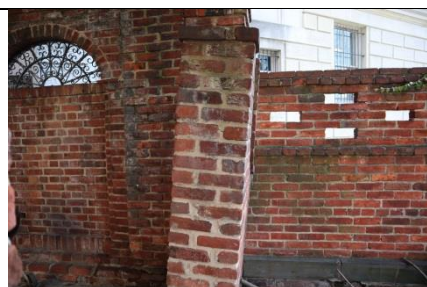
31.att. Sasvērusies mūra siena

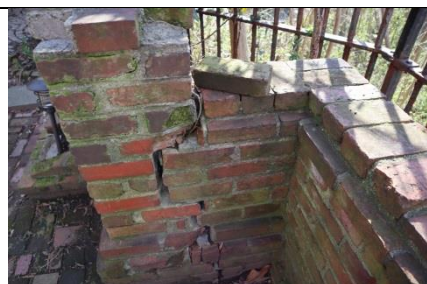
33.att. Atdalījies nožogojuma apjoms

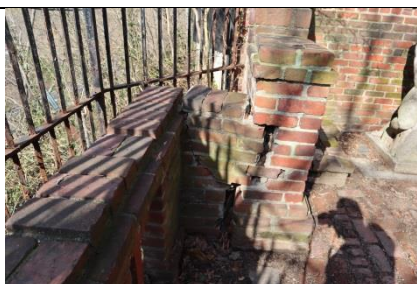
34.att. Atdalījies nožogojuma apjoms

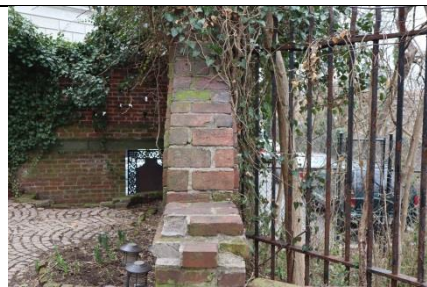
35.att. Vertikāla nožogojuma siena nogāzes pusē

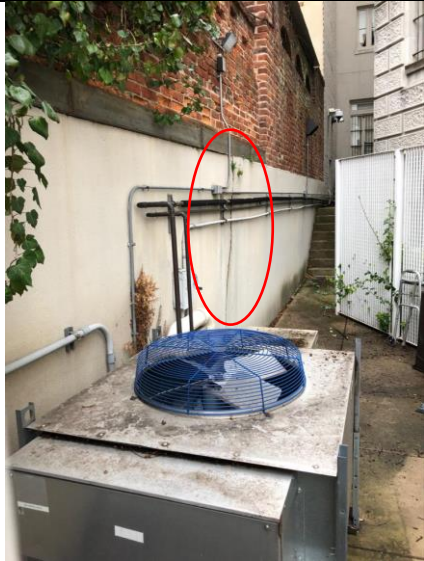
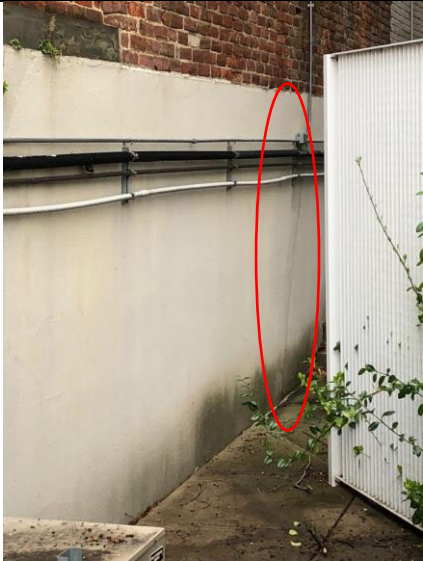
| | <p>39.att. Ķieģeļu mūra nožogojums no Turcijas vēstniecības puses</p> | <p>40.att. Ķieģeļu mūra nožogojums no Turcijas vēstniecības puses</p> | |

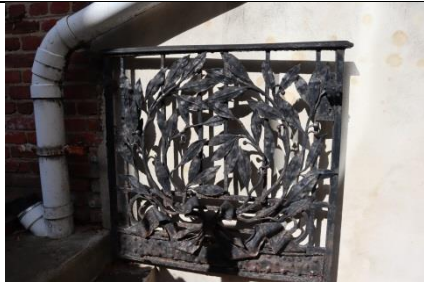
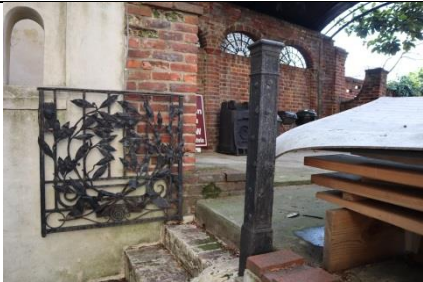
| <p>3.4.2. atbalstsienu veids, materiāls (būvizstrādājums), apdare</p> | <p>41.att. Metāla vārītiņi iekšpagalmā</p> | <p>42.att. Metāla vārītiņi iekšpagalmā</p> | <p>60</p> |

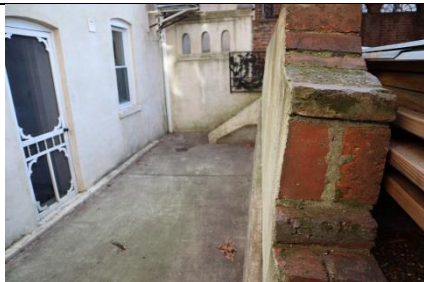
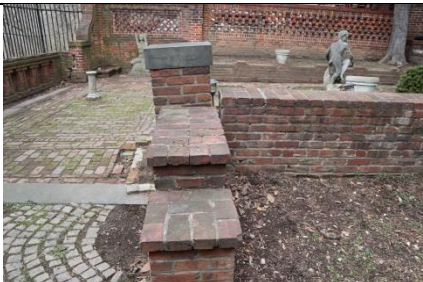
| | <p>Zemesgabala iekšpagalmā izbūvētas vairākas atbalstsienu un ķieģeļu mūra sieniņas (skat.43.-47.att.). Ķieģeļu konstrukcijas lielākoties iekšpagalmā ir sasvērkušās un zaudējušas vertikālītāti. Ķieģeļu mūra sieniņas lokāli izcilātas no dižkoka saknēm. Pie dižkoka stumbra ķieģeļu elementus nepieciešams demontēt. Atbalstsienu uz vārtiem zemesgabala DA stūrī defekti netiek konstatēti.</p> <p>Atbalstsienu tehniskais stāvoklis – <b>neapmierinošs, ar lokālām atbalstsienu pirmsavārijas</b> stāvoklī (nolietojums 60%).</p> | <p>43.att. Sasvēršies atbalstsiena</p> | <p>44.att. Sasvēršies atbalstsiena</p> |

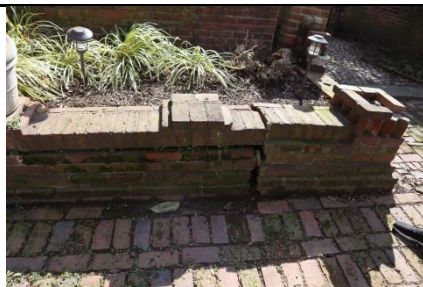
45.att. Sasvēruses atbalstsiena

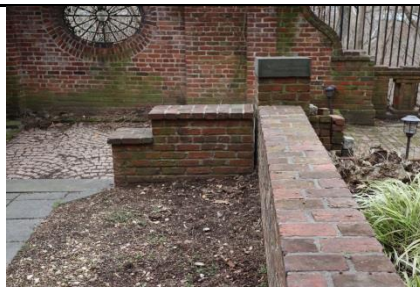
46.att. Sasvēruses atbalstsiena

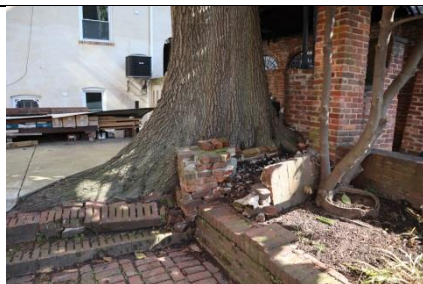
47.att. Izcilāti ķieģeļi

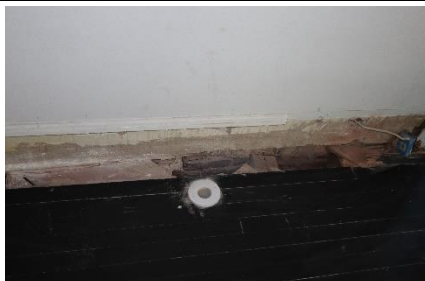
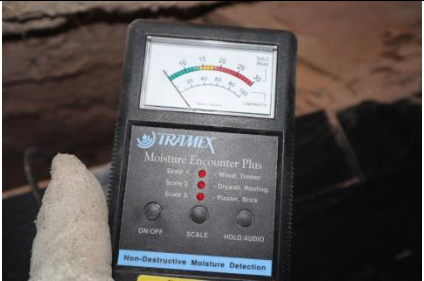
| <p>4.1.3. pamatu veids iekšsienām, to iedziļinājums; pamatos izmantotie būvizstrādājumi, to stiprība; pamatu hidroizolācija, drenāža; būves aizsargapmales;</p> | <p>C.1b Monolītbetona, dabisko akmeņu un ķieģeļu mūra lentveida pamati;</p> <p>Ēkai izbūvēti lentveida betona pamati zem ķieģeļu nesošās iekšsienas (skat.50.att.). Ķieģeļu mūra nesošo iekšsienas biezums ~0.21 m. Identificēt pamatu konstruktīvo risinājumu bez pamatu atsegšanas nav iespējams, taču ņemot vērā blakus esošās ēkas (2306 Massachusetts Avenue, NW, Vašingtonā, DC 20008) tā laika būvniecības tendences, un 2018.gada izstrādāto “Geotechnical engineering report” (izstrādātājs Schnabel Engineering DC, Reference Nr.17C41025), tas ir vairāku pakāpju ķieģeļu mūra sabiezinājums, kas balstās uz betona lentveida pamatiem. Mitruma piesātinājums mūrī netiek konstatēts (skat.51.att.).</p> <p>Vizuāli apsekojot ēkas pamatus nav konstatēti plaisu atvērumi, palielinātas deformācijas vai jebkādas citas pazīmes, kas norādītu uz pamatu vai pamatnes nestspējas zudumiem un to strauju tehniskā stāvokļa pasliktināšanos. Ēkas pamati līdz šim ir spējuši uzņemt līdzšinējo slodzi.</p> <p>Pamatu tehniskais stāvoklis – <b>apmierinošs (nolietojums 40%)</b>.</p> <div style="display: flex; justify-content: space-around;"> </div> <div style="display: flex; justify-content: space-around;"> <p>50.att. Iekšējā ķieģeļu mūra nesoša siena</p> <p>51.att. Mitruma saturs mūrī (0% RH).</p> </div> | 40 |

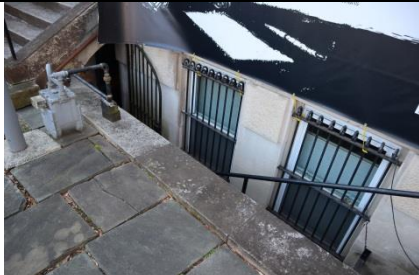
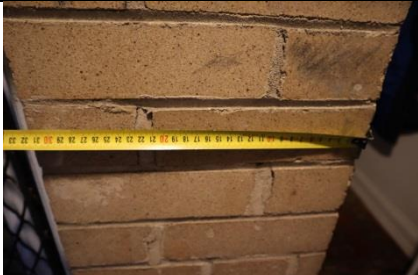
| <p>4.2.1. pagraba nesošo ārsienu konstrukcija un materiāls (būvizstrādājums); konstruktīvās shēmas; galveno konstruktīvo elementu biezums un šķērsgriezums, atdalošā un tvaika izolācija; pagraba sienu būvmateriālu stiprība, konstrukciju elementu pārbaudes un mūra stiprības aplēšu rezultāti; kontrolzondēšanas rezultāti; nesošo sienu mūra vājinājumi; plaisu</p> | <p>C.5 Ķieģeļu mūra sienas;</p> <p>Pagraba nesošo ārsienu konstrukcija izbūvēta pa ēkas perimetru no māla ķieģeļu mūra (skat.52.-53.att.) ~32 cm biezumā (pilnķieģeļa izmēri ±1 cm 20x10x6 cm). Pagraba ķieģeļu mūra ārsienas piesātinātas ar kapilāro mitrumu, kas liecina par nefunkcionējošu horizontālo hidroizolāciju (skat.54.-55.att.). Konstatēti vēsturiski plaisu atvērumi visā būves augstumā, kuriem nav fiksēta turpmāka attīstība.</p> <p>Pagraba nesošo ārsienu tehniskais stāvoklis – <b>apmierinošs (nolietojums 40%)</b></p> | 40 |

| atvērumu mērījumu un plaisu attīstības novērojumu dati; koksnes bioloģiskie bojājumi | <p>52.att. Pagrabstāva nesošās mūra siena</p> | <p>53.att. Nesošās mūra sienas biezums (32 cm)</p> | |

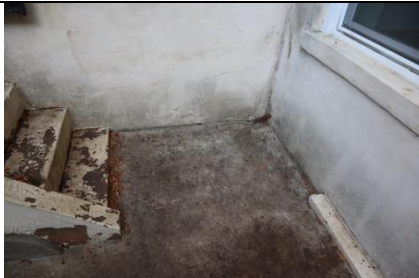
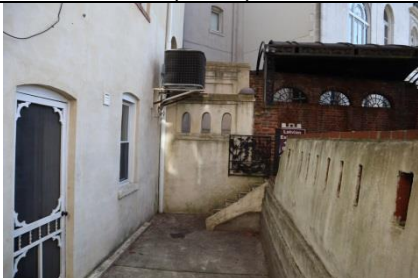
| | <p>54.att. Ķieģeļu mūra siena ar palielinātu mitruma piesātinājumu</p> | <p>55.att. Ķieģeļu mūra siena ar palielinātu mitruma piesātinājumu</p> | |

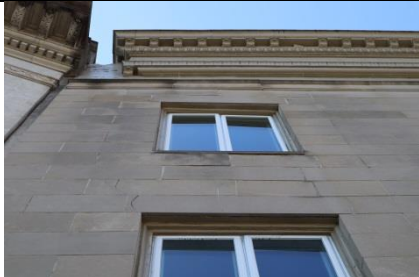
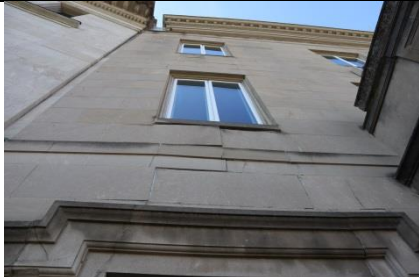
| 4.2.3. virszemes nesošo ārsienu konstrukcija un materiāls (būvizstrādājums); konstruktīvās shēmas; galveno konstruktīvo elementu biezums un šķēsgriezums, atdalošā un tvaika izolācija; virszemes sienu būvmateriālu stiprība, konstrukciju elementu pārbaudes un mūra stiprības aplēšu rezultāti; kontrolzondēšanas rezultāti; nesošo sienu mūra vājinājumi; plaisu atvērumu mērījumu un plaisu attīstības | C.5 Ķieģeļu mūra sienas;<br><br>Virszemes stāvu nesošās ķieģeļu mūra sienas izbūvētas pa ēkas perimetru ~0.32 m jeb 1.5 ķieģeļu biezumā līdz jumta konstrukciju līmenim (skat.56.-59.att.). Nevienmērīgas pamatu sēšanās rezultātā konstatēti caurejoši plaisu atvērumi (lokāli pat visā būves augstumā), kas pēc pamatnes pastiprināšanas vairs nav progresējoši (skat.60.-65.att.). Plaisu kartēšanu ēkā skatīt Pielikumā Nr.1. Pamatu sēšanas rezultātā sēdušās arī virs tām esošās ķieģeļu mūra nesošās ār sienas ar savērumu uz DR un ZR virzienu, kā rezultātā fiksētas starpstāvu pārseguma līmeņa izmaiņas līdz pat 200 mm. Plaknes ierāvumi vai izklāvumi ķieģeļu mūra sienām netiek fiksēti. Ēkas 2.stāva līmenī DA stūrī izbūvēta piebūves koka karkasa konstrukcijā, kas nav saglabājusies no vēsturiskās ēkas pamatapjoma.<br>Virszemes nesošo ār sienu tehniskais stāvoklis – <b>apmierinošs (nolietojums 40%)</b> . | | 40 |

| | 56.att. Virszemes stāvu ārējās sienas (ielas fasāde) | 57.att. Virszemes stāvu ārējās sienas (ielas fasāde) | |

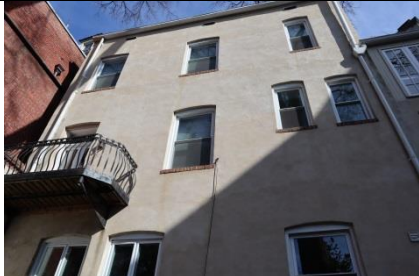
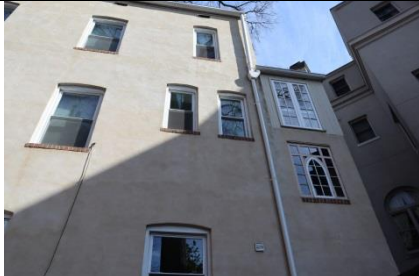
| | 58.att. Virszemes stāvu ārējās sienas (pagalma fasāde) | 59.att. Virszemes stāvu ārējās sienas (pagalma fasāde) | |

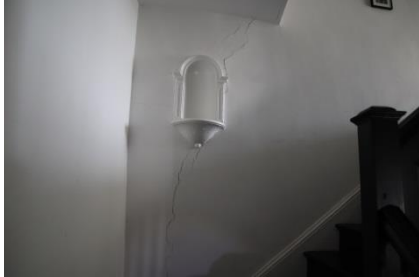
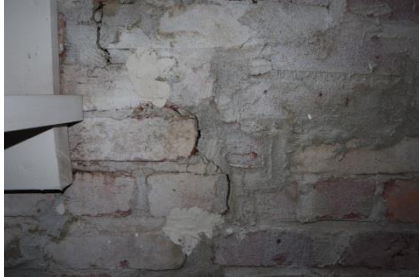
| | 60.att. Plaisu atvērums ķieģeļu mūra sienā | 61.att. Plaisu atvērums ķieģeļu mūra sienā | |

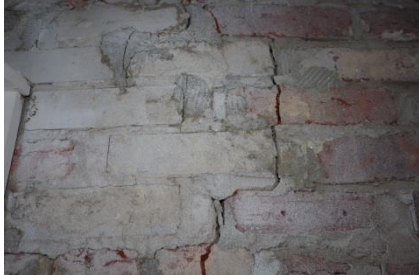
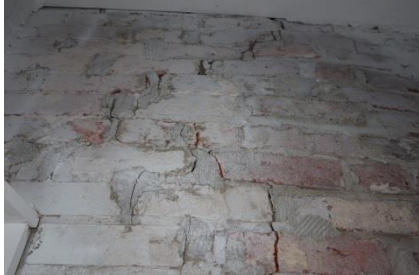
| | 62.att. Plaisu atvērums ķieģeļu mūra sienā | 63.att. Plaisu atvērums ķieģeļu mūra sienā | |

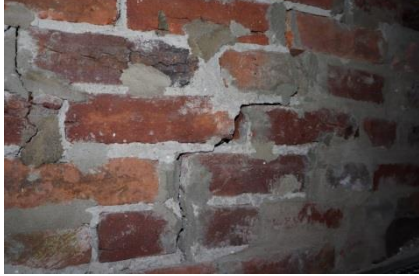
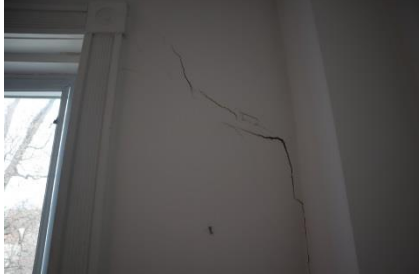
| 64.att. Plaisu atvērums ķieģeļu mūra sienā | 65.att. Plaisu atvērums ķieģeļu mūra sienā | | |

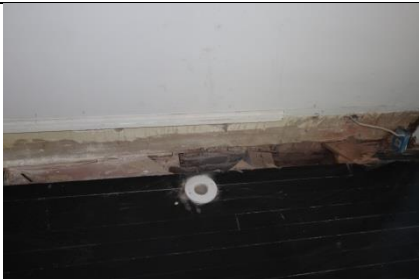
<table><tr><td></td><td></td></tr><tr><td>66.att. Atsegums ēkas 1.stāvā līmenī</td><td>67.att. Atsegums ēkas 2.stāva līmenī</td></tr></table>

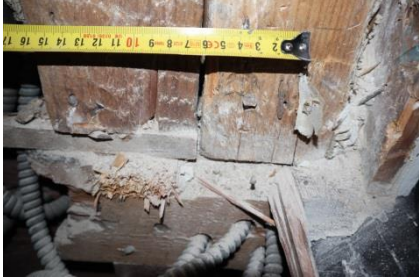
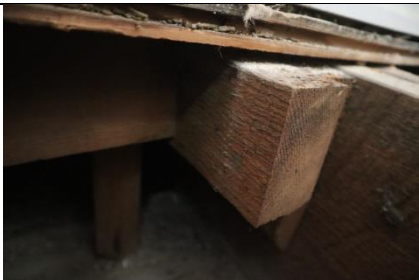
<table><tr><td></td><td></td></tr><tr><td>70.att. Koka karkasa konstrukciju balsta vieta</td><td>71.att. Koka karkasa konstrukciju atsegums</td></tr></table>

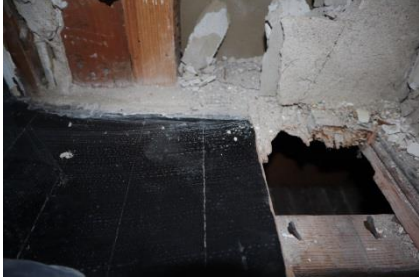
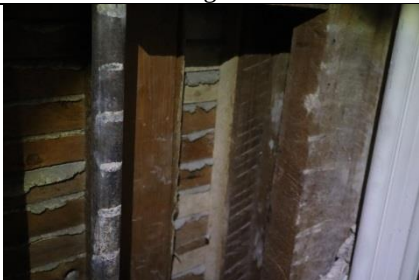
<table><tr><td></td><td></td></tr><tr><td>72.att. Koka karkasa konstrukciju balsta vieta</td><td>73.att. Koka karkasa konstrukciju atsegums</td></tr></table>

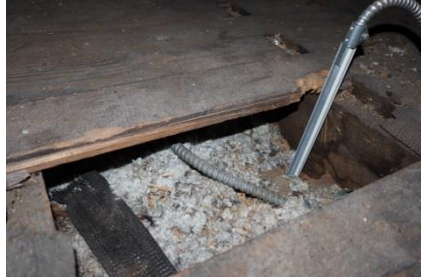
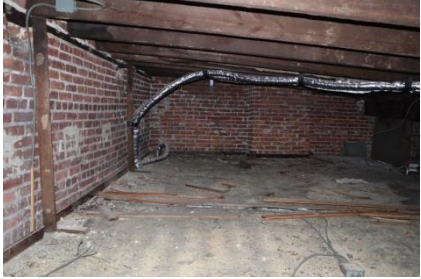
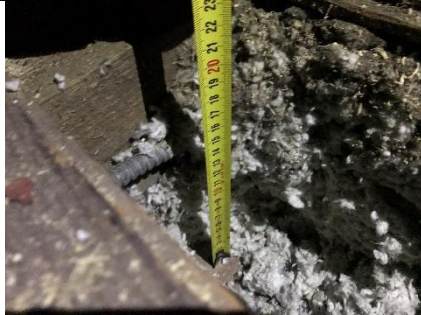
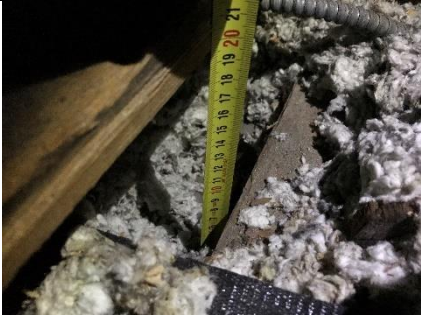
| 4.5.2. siltumizolācijas materiāls, stāvoklis | <p>Ēkā konstatēta siltumizolācija bēniņu pārsegumam ar ekovates tipa beramo siltumizolāciju vidēji 200 mm biezumā zem dēļu klāja (skat.82.-85.att.). Rekomendējama siltumizolācijas slāņa papildināšana atbilstoši LBN 002-19 būvnormatīva prasībām sasniedzot <math>U \leq 0.20 \text{ W/(m}^2\text{K)}</math>.</p> <p>Citas ēkas ārējās norobežojošās konstrukcijas nav siltinātas. Ēkai rekomendējams izstrādāt kompleksus energoefektivitāti uzlabojošus pasākumus, ņemot vērā ēkas kultūrvēsturisko statusu un apbūves teritoriju. Ēkas ārsienām rekomendējams veikt siltināšanu (50 mm) no iekšpuses izbūvējot karkasu.</p> <p>Siltumizolācijas tehniskais stāvoklis – <b>apmierinošs (nolietojums – 30%)</b>.</p> <div style="display: flex; justify-content: space-around;"> <div style="text-align: center;"> <p>82.att. Bēniņu siltumizolācija</p> </div> <div style="text-align: center;"> <p>83.att. Bēniņu siltumizolācija</p> </div> </div> <div style="display: flex; justify-content: space-around;"> <div style="text-align: center;"> <p>84.att. Bēniņu siltumizolācija (200 mm)</p> </div> <div style="text-align: center;"> <p>85.att. Bēniņu siltumizolācija (200 mm)</p> </div> </div> | 30 |

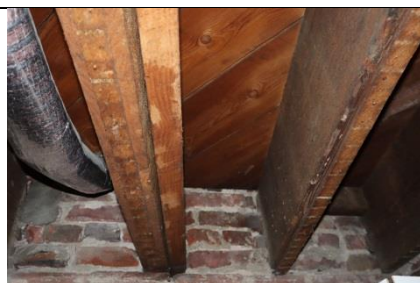
Virsnormatīvas deformācijas esošajām koka sijām netiek konstatētas, taču ņemot vērā nesošo sienu sēšanas, kā cēlonis ir vēsturiskas, nevienmērīgas pamatu deformācijas, pārsegums ir sasvērīes ēkas šķērsvirzienā par aptuveni ~200 mm.

Pagraba pārseguma tehniskais stāvoklis – **neapmierinošs, ar lokālām sijām pirmsavārijas stāvokli (nolietojums 60%).**

86.att. Pagrabstāva pārseguma sijas

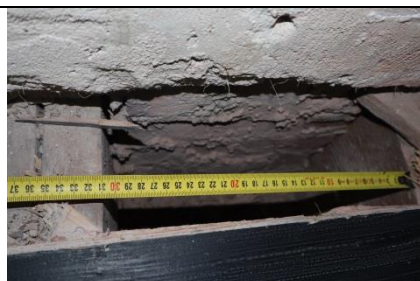
88.att. Pagrabstāva pārseguma siju soli (31 cm)

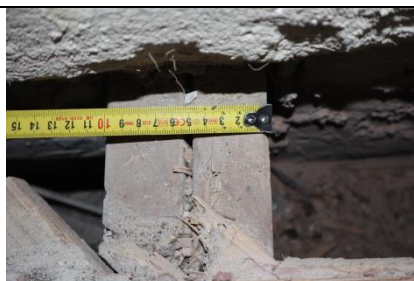
89.att. Pagrabstāva pārseguma siju platums (50mm)

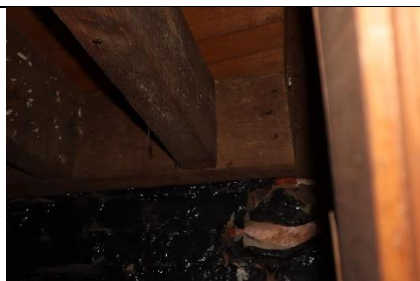
90.att. Pagrabstāva pārseguma konstrukcijas pie ķieģeļu mūra

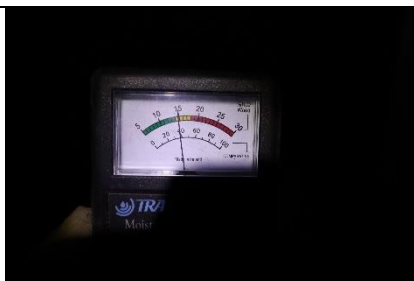
91.att. Koksnes mitruma piesātinājums pie ķieģeļu mūra (15% RH)

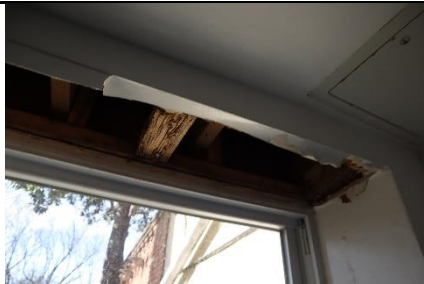
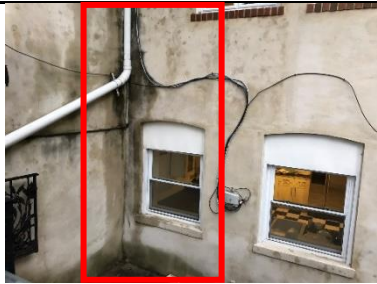
Lokālai koka sijai konstatēti koksnes bioloģiskie bojājumi mitruma ietekmē (ēkas iekšpagalma pusē, skat.92.-93.att.). Mitruma infiltrācija bojājusi arī logu ailas karkasa koka konstrukcijas. Mitruma infiltrāciju ēkai var konstatēt no iekšpagalma fasādes puses, kur gar ēkas stūri ūdens notek un piesātina apmetumu ar ūdens mitrumu. Mitrums gar koka karkasa konstrukcijām infiltrējas ēkas iekštelpās un veicina koksnes degradācijas procesus. Pagraba pārseguma sijas (aptuveni ~ 4 gab.) no ēkas iekšpagalma virzienā ar palielinātu vibrāciju, kas liecina par siju balsta vietu brīvkustību. Minētās pārseguma sijas paredzēt nomainīt visos stāvu apjomos.

| | <p>92.att.Koka karkasa konstrukcijas logailā</p> | <p>93.att.Mitruma infiltrācija gar koka karkasa konstrukcijas logailu</p> | |

18. Lokālām koka sijām konstatēti koksnes bioloģiskie bojājumi mitruma ietekmē (ēkas iekšpagalma pusē). Ūdens mitrums gar koka karkasa konstrukcijām infiltrējas ēkas iekštelpās un veicina koksnes degradācijas procesus.

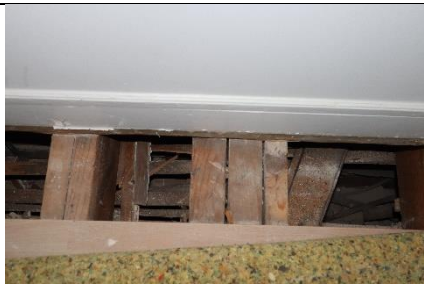
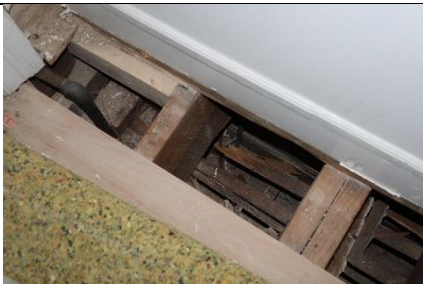
| | <p>94.att. Koka siju atsegumi 3.stāvā</p> | <p>95.att. Koka siju atsegumi 3.stāvā</p> | |

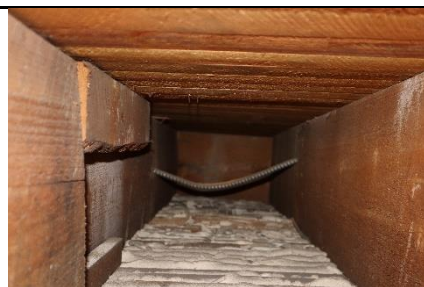
96.att. 3.stāva pārseguma sastāvs

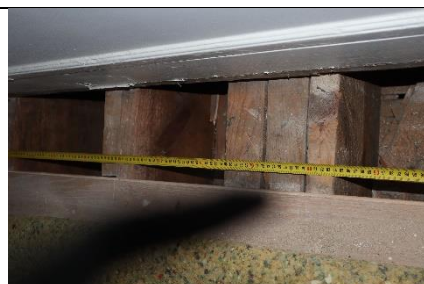
98.att. Koka sijas

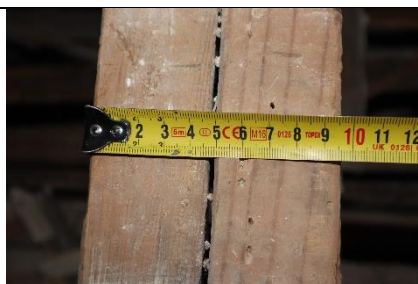
99.att. Koka siju platums (50 mm)

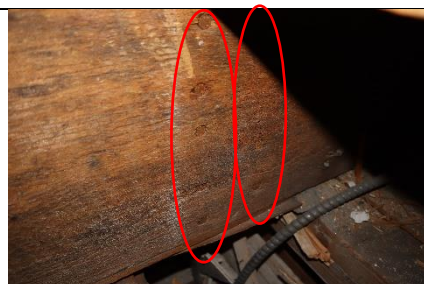
100.att. Divas koka siju naglojuma vietas virs 201.telpas (sijas gals)

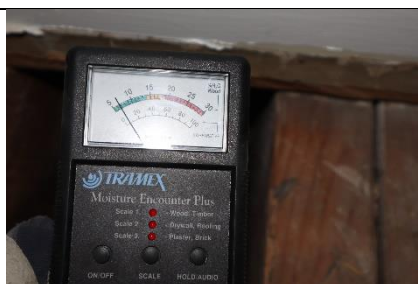
101.att. Koksnes mitruma saturs balsta vietā (7% RH)

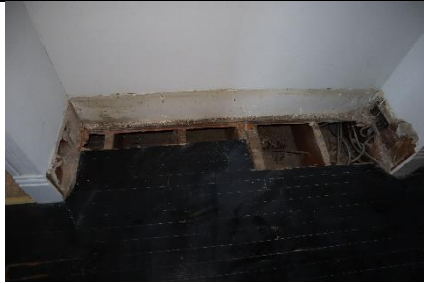
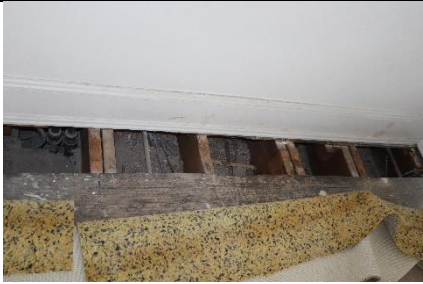
| | <p>106.att. Atsegums 2.stāva telpās</p> | <p>107.att. Atsegums 2 .stāva telpās</p> | |

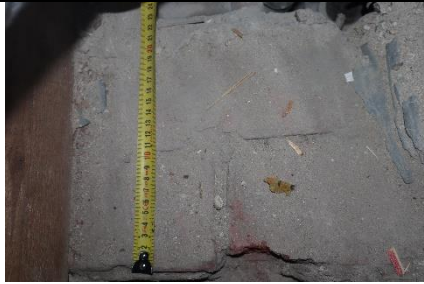
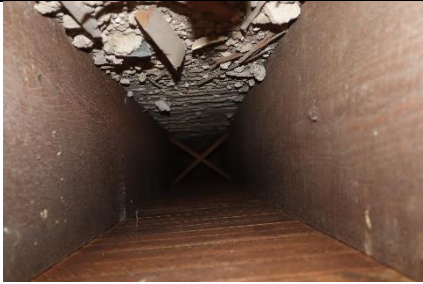
| | <p>108.att. Ķieģeļu mūris 3.stāva līmenī (21 cm)</p> | <p>109.att. 2.stāva pārsegums sastāvs</p> | |

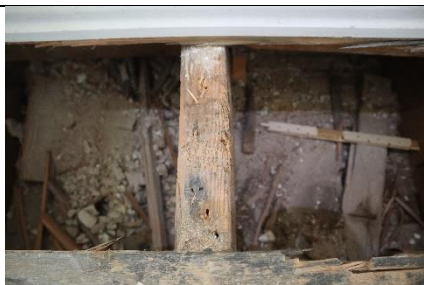
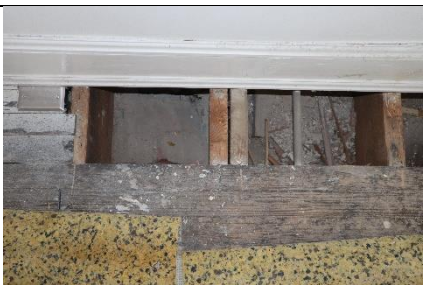
| | <p>110.att. Atsegums 2 .stāva telpās</p> | <p>111.att. Atsegums 2 .stāva telpās</p> | |

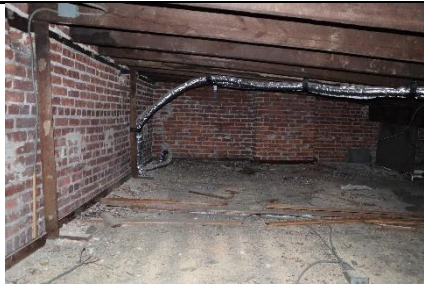
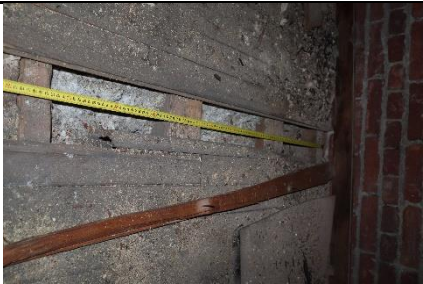
| <p><b><u>Bēniņu pārsegums:</u></b></p> <p>Bēniņu pārsegums izbūvēts no koka sijām, kas balstītas uz ķieģeļu mūra nesošajām sienām un koka karkasa nesošajām sienām (skat.112.-114.att.). Koka siju šķērsriezuma izmēri (<math>\pm 5</math> mm) 50x200 mm ar soli 310-420 mm, max. laidums gaismā ~5 m. Virs vidējās nesošās sienas sijas pārsietas ar pārlaidumu. Pārseguma konstrukcijas no apakšstāva griestu puses apšūtas ar 20 mm biezām latām, kurām uzņemts 20 mm kaļķu javas apmetums. Pārseguma virspuse iesegta 22 mm bieža dēļu grīda. Bēniņu pārsegumā konstatēta ekovates siltumizolācija ~200 mm biezumā (skat.114.att.). Uz bēniņu griestu apdares konstatēti vēsturiski ūdens notecējumi (skat.115.att.). Tvaika izolācija netiek konstatēta.</p> <p>Virsnormatīvas deformācijas esošajām koka sijām netiek konstatētas, taču ņemot vērā nesošo sienu sēšanos, kā cēlonis ir vēsturiskas, nevienmērīgas pamatu deformācijas, pārsegums ir savērīes ēkas šķērsvirzienā par aptuveni ~200 mm.</p> <p>Veicot operatīvus bēniņu pārseguma siju nestspējas pārrēķinus kopā ar būvkonstrukciju projektētāju, lokālām bēniņu pārseguma sijām neizpildās nestspējas nosacījumi, un tās ir nepieciešams pastiprināt būvprojekta būvkonstrukciju daļas ietvaros.</p> <p>Bēniņu pārseguma tehniskais stāvoklis – <b>apmierinošs (nolietojums 40%)</b>.</p> | | | |

| | 112.att. Bēniņu koka siju pārsegumi | 113.att. Bēniņu pārseguma atsegums | |

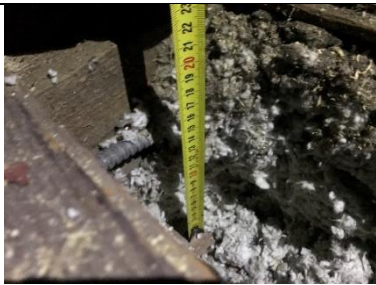
| | 114.att. Bēniņu pārseguma siltumizolācijas biezums | 115.att. Vēsturiski notecējumi bēniņu griestos | |

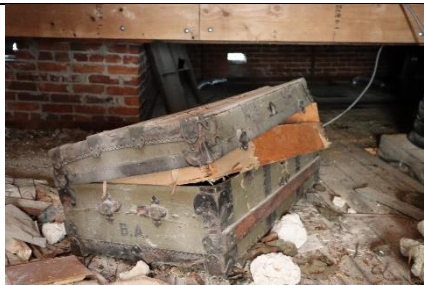
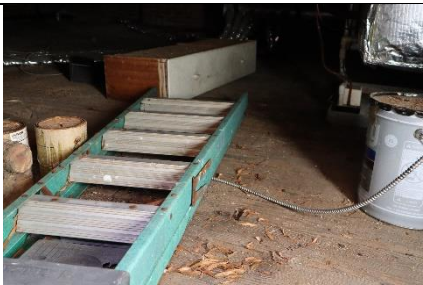
| | 116.att. Nelieterīgi pieslogotas bēniņu telpas | 116.att. Nelieterīgi pieslogotas bēniņu telpas | |

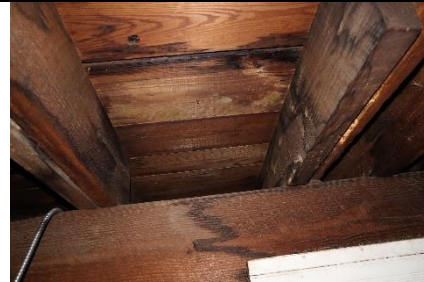
127.att. Koka latojums

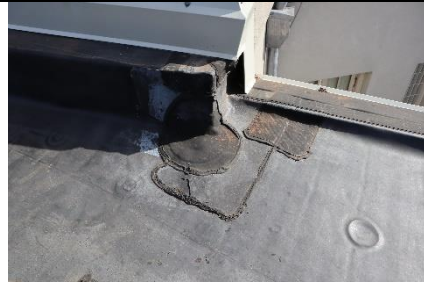
128.att. PVC membrānas iesegums ar pieslēguma vietām

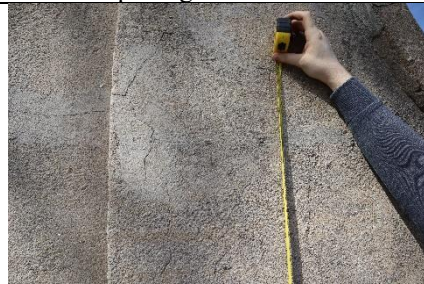
130.att. Augstums pie blakus esošā sniega apjoma (>2.23 m)

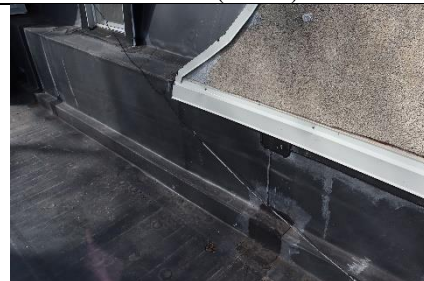
131.att. Jumta ieseguma pieslēgumi pie blakus esošās ēkas apjoma

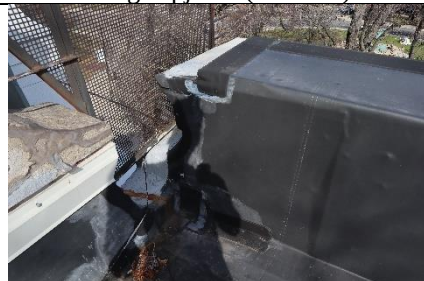
132.att. Jumta ieseguma pieslēgumi pie blakus esošās ēkas apjoma

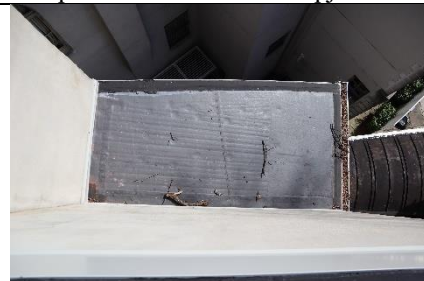
133.att. Izbūvētas koka piebūves segums

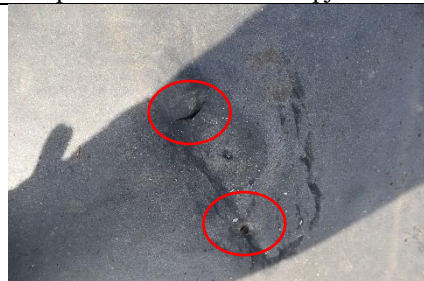
Jumta iesegumu un lietussūdens noteku tehniskais stāvoklis – **neapmierinošs (nolietojums 40%)**.

134.att. Cauris jumta segums

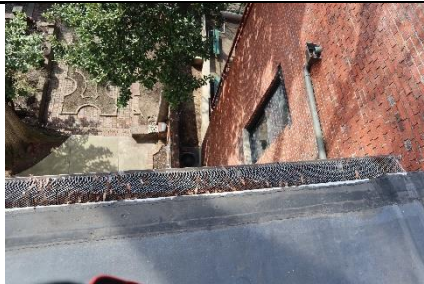
| | 135.att. Jumta noteka ar lapu ķērāju | 136.att. Piebūves lietus notekas bez lapu ķērāja | |

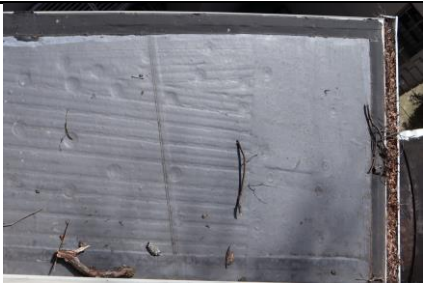
nenodrošina atmosfēras nokrišņu aizplūšanu centralizētajā sistēmā. Iekšpagalma esošās notekas izbūvētas gar ēkas malām, kuras nodot nokrišņu ūdeni kopējā pilsētas kanalizācijas sistēmā. Iekšpagalmā esošās lietussūdens notekcaurules izbūvētas pagrabstāva grīdas apjomā. Uz iekšpagalma horizontālās notekas uzstādīts lapu ķērājs, kas nav uzstādīts zemāk esošajai piebūvei. Lietussūdens notekām konstatēta palielināta brīvkustība. Notekas sistēmātiski netiek tīrītas.

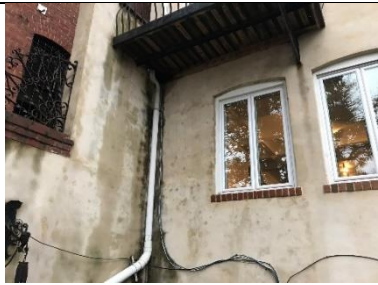
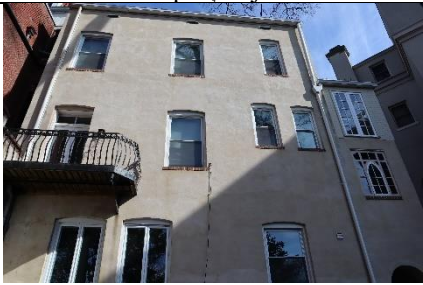
| | 137.att. Vertikālas lietūsūdens teknes iekšpagalma pusē | 138.att. Vertikālas lietūsūdens teknes iekšpagalma pusē | |

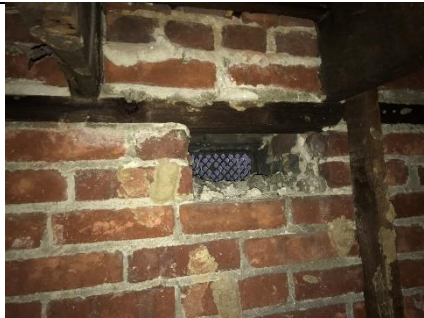
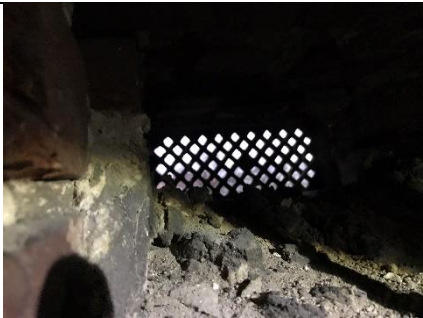
| 4.8.3. gaisa apmaiņa, temperatūras un gaisa mitruma režīms bēniņos | <p>Bēniņu telpā uz ēkas fasādēm izbūvēti vēdināšanas atvērumi 300x130 mm (6 gab.) gaisa apmaiņas nodrošināšanai (skat.141.-142.att.). Kopējais atvērumu laukums 0.234 m<sup>2</sup>, bēniņu laukums – 98 m<sup>2</sup>, attiecīgi pēc LBN 211-15 69.punkta atvērumu laukumam jābūt ne mazākam kā 1/500 no bēniņu laukuma, 98/500=0.196 m<sup>2</sup>.</p> <p>Gaisa apmaiņa bēniņu telpās ir pietiekosa un labā tehniskā stāvoklī (<b>nolietojums 20%</b>).</p> | | 20 |
| | 141.att. Vēdināšanās atvērumi bēniņu stāva telpās | 142.att. Vēdināšanās atvērumi bēniņu stāva telpās | |

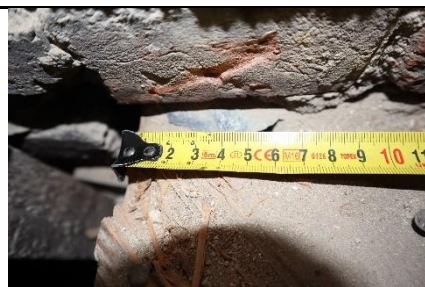
161.att. Podesta koka sijas balsta vieta  
ķieģeļu mūrī (50 mm)

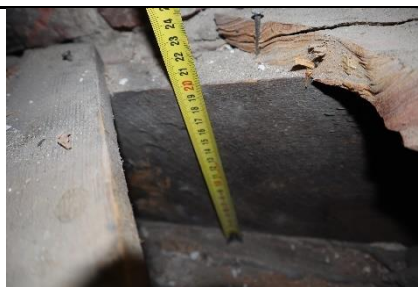
162.att. Podesta koka konstrukcija  
(200 mm)

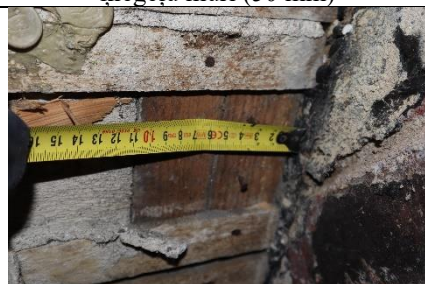
163.att. Atsegums Kāpnēm Nr.1. (105  
mm)

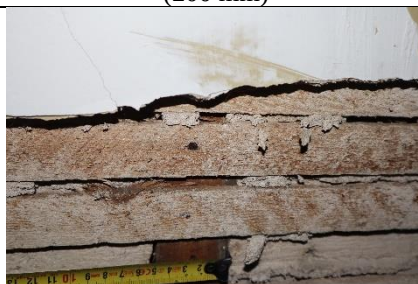
164.att. Atsegums Kāpnēm Nr.1. (50  
mm)

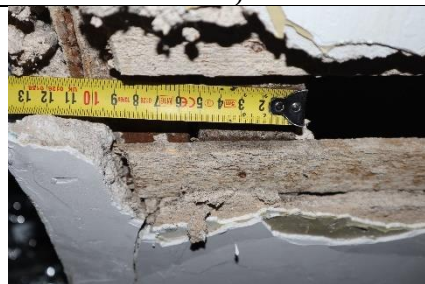
165.att. Atsegums Kāpnēm Nr.1. (110  
mm).

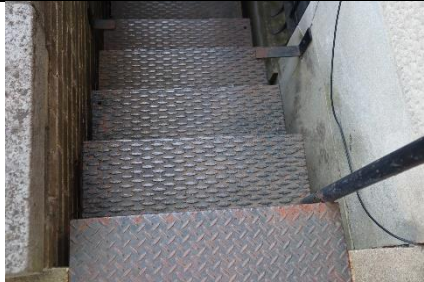
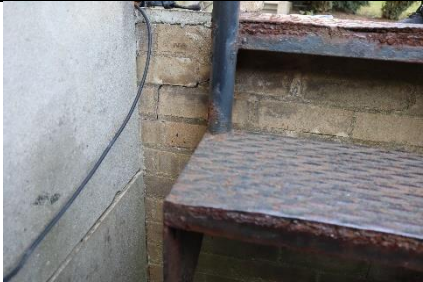
| | 171.att. Kāpnes Nr.5. | 172.att. Kāpnes Nr.5. | |

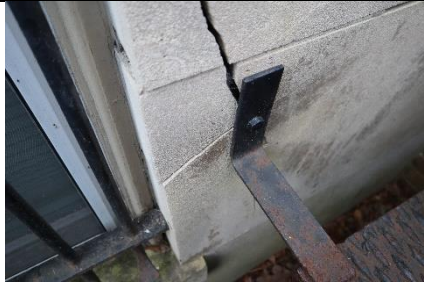
| | 173.att. Kāpnes Nr.5. stiprinājums pie ārējās apdares plāksnēm | 174.att. Kāpnes Nr.5. Nepiemieronši kāpņu stiprinājumi | |

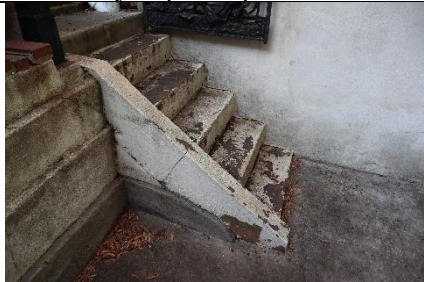
| | 175.att. Kāpnes Nr.6. | 176.att. Kāpnes Nr.7. | |

35. Kāpnes Nr.6. un 7. (skat.4.10.sadaļu) izbūvētas no akmens pakāpieniem, bez nozīmīgiem defektiem. Rekomendējams uzstādīt kāpnēm margas.
36. Kāpnes Nr.9. (skat.4.10.sadaļu) izbūvētas no akmens pakāpieniem, kas balstīti uz dzelzsbetona pārseguma. Pārsegumam no apakšas konstatēti būtiski betona aizsargkārtas nodrupumi un ievērojuma stiegrojuma korozija, kas samazina pārseguma nestspēju.

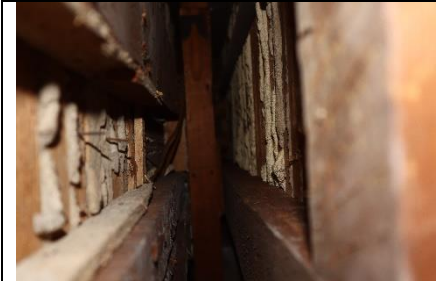
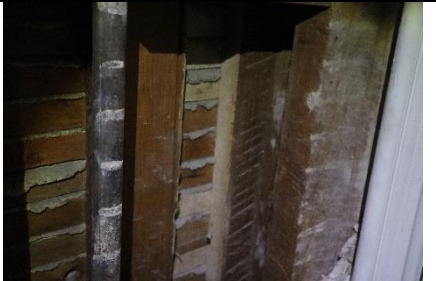
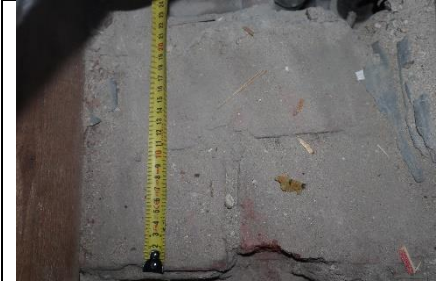
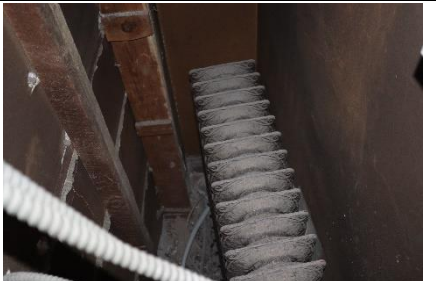
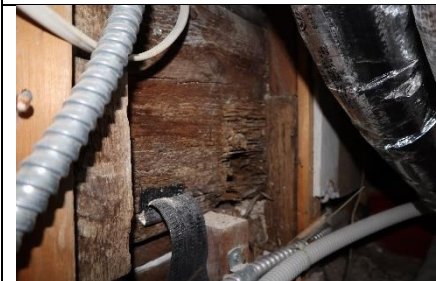
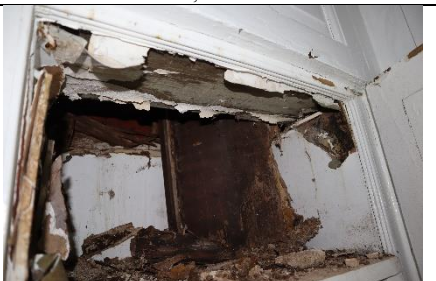
| 4.11.1. starpsienu veidi un konstrukcijas, materiāls, skaņas izolācija | C.38 Ķieģeļu mūra starpsienas;<br>C.39 Neapmestas koka starpsienas;<br>C.40 Apmestas koka starpsienas;<br><br>Starpsienas ēkā izbūvētas ķieģeļu mūru izpildījumā (nesošās sienas pagrabstāva un pirmā stāva līmenī), kā arī koka karkasa starpsienas apmestā un neapmestā izpildījumā (skat.181.att.-184.att.). Pieliekamo un sienas skapju starpsienas | | 40 |

| | <p>izbūvētās kā apšūts karkass. Starpsienas izbūvētas no 50x100 mm koka karkasa ar soli ~450 mm. Starpsienas apmestajā izpildījumā apšūtas ar koka klāju un apmestas. Lokālas starpsienu plaknes flīzētas. Lokālām koka starpsienu konstrukcijām konstatētas koksnes trupe un termītu radīti bojājumi (skat.185.-186.att.). Kopumā pazīmes par starpsienu nestspējas trūkumu vai noturības zudumu netiek konstatētas.</p> <p>Starpsienu tehniskais stāvoklis – <b>apmierinošs, ar lokālām vietām neapmierinošā stāvoklī (nolietojums 40%).</b></p> <div data-bbox="432 465 869 745"> </div> <p>181.att. Koka starpsienu izpildījums</p> <div data-bbox="895 465 1332 745"> </div> <p>182.att. Koka starpsienu izpildījums ar koka latu un apmetuma apdari</p> <div data-bbox="432 808 869 1088"> </div> <p>183.att. Ķieģeļu mūra apdare</p> <div data-bbox="895 808 1332 1088"> </div> <p>184.att. Koka starpsienas ap sildķermeni</p> <div data-bbox="432 1151 869 1431"> </div> <p>185.att. Koka starpsienu bojājums (termīti)</p> <div data-bbox="895 1151 1332 1431"> </div> <p>186.att. Koka plauktu konstrukcija ar mitruma radītajiem bojājumiem (koksnes trupe)</p> | |

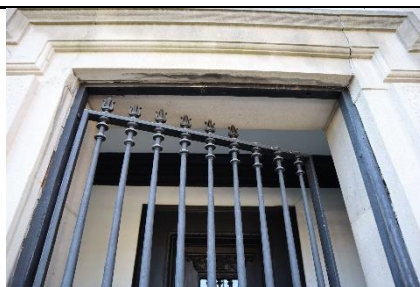
210.att. Metāla vārti

40. Ēkas galvenās ārdurvis izbūvētas no masīvām koka konstrukcijām ar stiklotu daļu. Pirms ieejas uzstādīti metāla vārti. Vārtu kārbai konstatēti korozijas bojājumi ārpus plaknes izliekumi. Durvis uz iekšpagalmu un pagrabstāvu no ielas puses koka konstrukciju izpildījumā bez kultūrvēsturiskās vērtības.

52. Ārējai fasādei ir konstatētas arhitektūras detaļas, piemēram, koka elementu apdare ieejas mezgla griestos, masīvās koka durvis, obelisks, laterna, galvenās ieejas metāla vārti (konstatēti korozijas bojājumi), logu metālie norobežojumi (konstatēti korozijas bojājumi).

34. Ārējai fasādei paredzēt saglabāt un atjaunot arhitektūras detaļas, piemēram, koka elementu apdare ieejas mezgla griestos, masīvās koka durvis, obelisks, laterna, terases margas, galvenās ieejas metāla vārti (konstatēti korozijas bojājumi), logu metāliskie norobežojumi (konstatēti korozijas bojājumi).

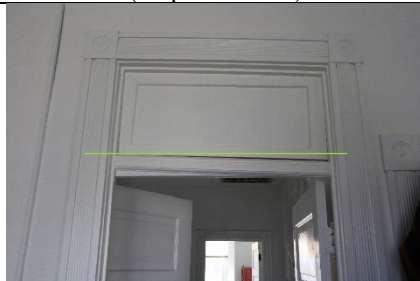
218.att. Sasvērusies koka kārba

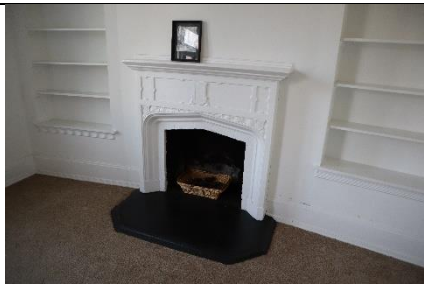
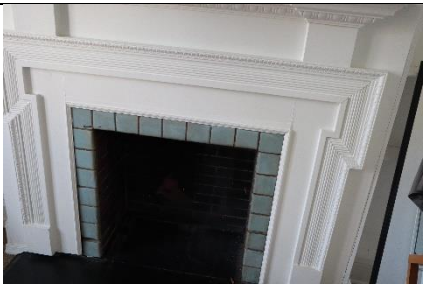
| 4.14.1. krāšņu, kamīnu, virtuves pavardu un dūmeņu veidi, konstrukcija, materiāls un apdare; atbilstība ugunsdrošības prasībām | <p>Ēkā ir izbūvēti kamīni. Kamīni šobrīd pilda butaforijas funkciju un netiek ekspluatēti (skat.221.att.-222.att.). Ēkā saglabājušies divi vēsturiskie dūmeņi, kas izbūvēti no mālā ķieģeļiem, un tiem vizuāli defekti nav konstatēti (skat.223.-224.att.). Pagrabstāvā atrodas ar gāzi kurināms centrālapkures katls, kura dūmgāzu izvads pieslēgts dūmenim ZR sienā. Pēc iepriekš veiktā tehniskā apsekojuma (2014.gadā), dūmeņu augšdaļā konstatēta betona šuvju izdrupumi.</p> <p>Kamīnu un dūmvadi tehniskais stāvoklis – <b>apmierinošs (nolietojums 40%)</b>.</p> | | 40 |
| | <br>221.att. Apkures kamīns | <br>222.att. Apkures kamīns | |

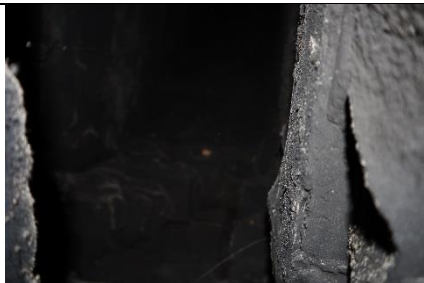
| | <br>223.att. Dūmeņa izvads | <br>224.att. Ķieģeļu mūra dūmenis | |

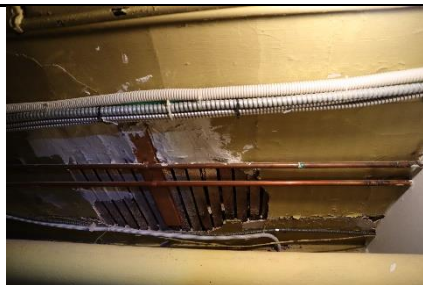
Iekšējās apdares tehniskais stāvoklis – **neapmierinošs (nolietojums 60%)**.

231.att. Atdalījies iekšējais apmetums

Kopumā nepieciešama iekšējās apdares atjaunošana atbilstoši vēstniecības statusam, tās lietošanas veidam un pēc iespējas vairāk saglabājot vēsturiskās arhitektūras detaļas.

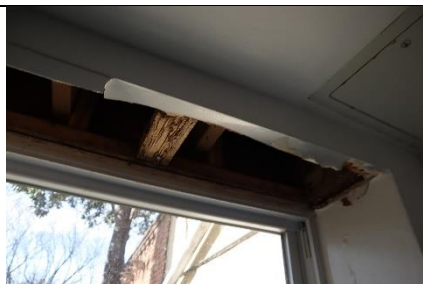
233.att. Bojāta iekšējā apdare ar satrupējušu koksni

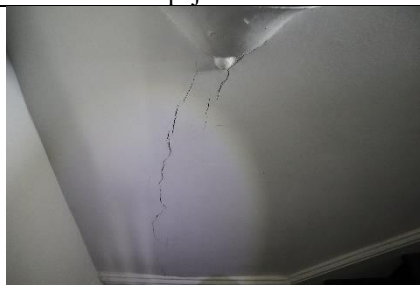
236.att. Plaisu atvērumi iekšējā apdarē

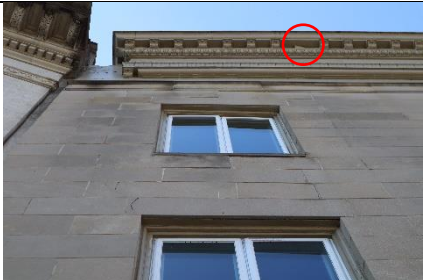
| 4.19.1. fasāžu virsmu apdare; fasādes detaļas, to materiāls | <p>C.57b-f Šuvots ķieģeļu mūris;<br/>C.58f Apmetums;<br/>C.58bf Akmens drupnes u.c. apdares uz minerālvielu bāzes;<br/>C.59f Sienu tīrais apšuvums ar dēļiem u.c. koksnes materiāliem;</p> <p>Ēkas ir divas ārējas fasādes orientētas ZA un DR virzienā. Ielas fasāde (ZA orientēta) uzstādītas akmens plāksnes (skat.243.-245.att.). Akmens plāksņu biezums – 10 cm. Nevienmērīgu pamatu sēšanās rezultātā, lokālas plāksnes ir iespīlētas un plīsušas (aptuveni 10%-20% no ielas fasādes apjoma). Ielas fasādē iztrūkst dekoratīvs konsoles elements (skat. 244.att.). Pagraba ieejā ir šuvots ķieģeļu mūris uz kura konstatēti būtiski izsālījumi nefunkcionējošas vai neesošas hidroizolācijas rezultātā (skat.246.att.).</p> <p>Pagalma fasāde laikā gaitā tikusi apmesta un nokrāsota, tādējādi zaudējot sākotnējo, vēsturisko izskatu (skat.247.-248.att.). Uz apmetuma aug veģetācija un konstatēti notecējuma pleķi. Apmetuma biezums &lt;10 mm. Piebūves starp 2. un 3.stāvu apšūta ar koka dēļiem.</p> <p>Ārējai fasādei ir konstatētas arhitektūras detaļas, piemēram, koka elementu apdare ieejas mezgla griestos, masīvās koka durvis, obelisks, laterna, galvenās ieejas metāla vārti (konstatēti korozijas bojājumi), logu metāliskie norobežojumi (konstatēti korozijas bojājumi), skatīt 249.-254.att.</p> <p>Ārējās apdares tehniskais stāvoklis – neapmierinošs (nolietojums 50%).</p> | | 50 |
| | 243.att. Akmens plāksņu apdare | 244.att. Ārējas fasādes defekts | |
