## **LATVIAN EMBASSY**

2304 MASSACHUSETTS AVE, NW,  
WASHINGTON, D.C.,  
20008

**(BŪVPROJEKTS)**

1.sējums  
Architectural Part  
Structural Part  
MEP  
Elektronisko sakaru sistēmas

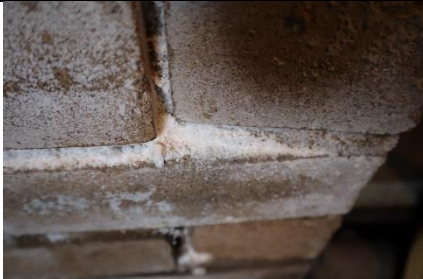
| 4.19.1. fasāžu virsmu apdare; fasādes detaļas, to materiāls | <p>C.57b-f Šuvots ķieģeļu mūris;<br/>C.58f Apmetums;<br/>C.58bf Akmens drupnes u.c. apdares uz minerālvielu bāzes;<br/>C.59f Sienu tīrais apšuvums ar dēļiem u.c. koksnes materiāliem;</p> <p>Ēkas ir divas ārējas fasādes orientētas ZA un DR virzienā. Ielas fasāde (ZA orientēta) uzstādītas akmens plāksnes (skat.243.-245.att.). Akmens plāksņu biezums – 10 cm. Nevienmērīgu pamatu sēšanās rezultātā, lokālas plāksnes ir iespīlētas un plīsušas (aptuveni 10%-20% no ielas fasādes apjoma). Ielas fasādē iztrūkst dekoratīvs konsoles elements (skat. 244.att.). Pagraba ieejā ir šuvots ķieģeļu mūris uz kura konstatēti būtiski izsālījumi nefunkcionējošas vai neesošas hidroizolācijas rezultātā (skat.246.att.).</p> <p>Pagalma fasāde laikā gaitā tikusi apmesta un nokrāsota, tādējādi zaudējot sākotnējo, vēsturisko izskatu (skat.247.-248.att.). Uz apmetuma aug veģetācija un konstatēti notecējuma pleķi. Apmetuma biezums &lt;10 mm. Piebūves starp 2. un 3.stāvu apšūta ar koka dēļiem.</p> <p>Ārējai fasādei ir konstatētas arhitektūras detaļas, piemēram, koka elementu apdare ieejas mezgla griestos, masīvās koka durvis, obelisks, laterna, galvenās ieejas metāla vārti (konstatēti korozijas bojājumi), logu metāliskie norobežojumi (konstatēti korozijas bojājumi), skatīt 249.-254.att.</p> <p>Ārējās apdares tehniskais stāvoklis – neapmierinošs (nolietojums 50%).</p> | | 50 |
| | 245.att. Akmens plāksņu apdare (10 cm) | 246.att. Izsālumi uz ķieģeļu mūra | |

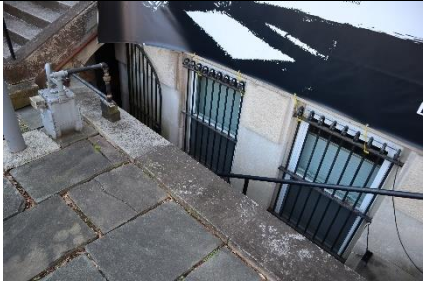
| | 253.att. Laterna | 254.att. Loga ailu metāla režģi | |

52. Ārējai fasādei ir konstatētas arhitektūras detaļas, piemēram, koka elementu apdare ieejas mezgla griestos, masīvās koka durvis, obelisks, laterna, galvenās ieejas metāla vārti (konstatēti korozijas bojājumi), logu metālie norobežojumi (konstatēti korozijas bojājumi).

34. Ārējai fasādei paredzēt saglabāt un atjaunot arhitektūras detaļas, piemēram, koka elementu apdare ieejas mezgla griestos, masīvās koka durvis, obelisks, laterna, terases margas, galvenās ieejas metāla vārti (konstatēti korozijas bojājumi), logu metāliskie norobežojumi (konstatēti korozijas bojājumi).

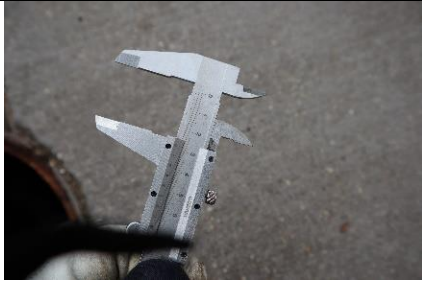
| | 260.att. Ūdens cauruļvada diametrs (~25 mm) | 261.att. Ūdens ievads ēkā ar noslēgarmatūru | |

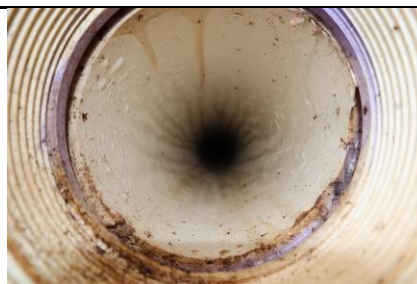
263.att. PVC kanalizācijas cauruļvads

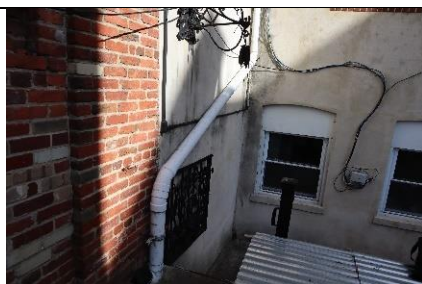
265.att. Lietusūdens notekcaurules

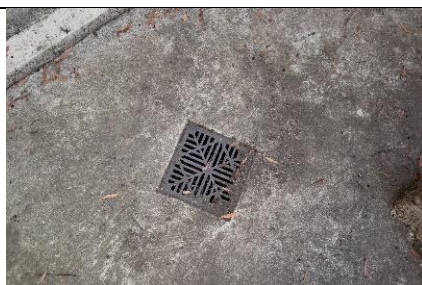
267.att. Lietusūdens sistēmas traps

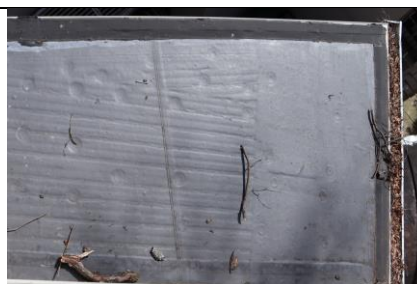
270.att. Atklāta lietusūdens noteka

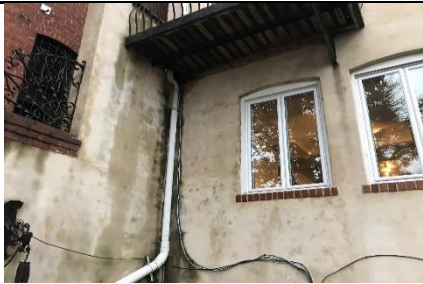
| | <p>271.att. Lietusūdens noteka caur balkona segumu</p> | <p>272.att. Lietus ūdens izvads pagalmā</p> | |

17. Balkona tērauda konstrukcijām jāparedz attīrīšanu no korozijas un apstrādi ar aizsargkrāsu. Koka konstrukcijas balkonam demontēt, un aizvietot ar impregnētiem kokmateriāliem āra telpas apstākļiem. Balkona seguma lietusūdens notekūdens sistēmas risinājumu paredzēt tā, lai neveidojas notecējumi uz ēkas stūri.

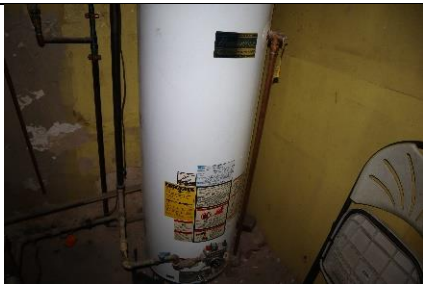
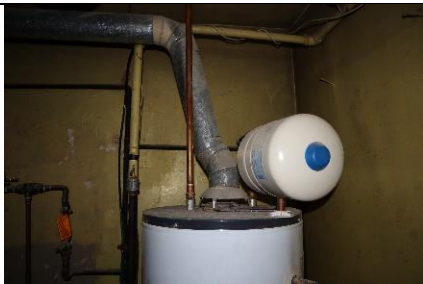
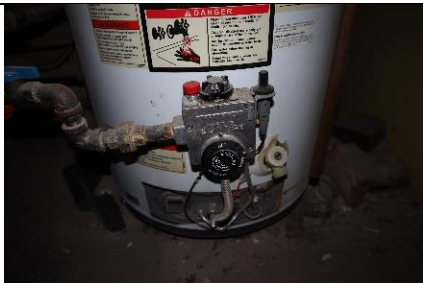
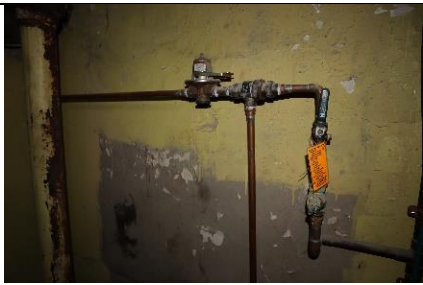
| 5.2.1. iekšējā karstā ūdensvada sistēma, tīkla shēma, cauruļvadi un sūkņi; siltuma patēriņš karstā ūdens sagatavošanai; ūdens sildītāja novietojums | <p>C.61 Karstā ūdens ūdensvads;</p> <p>Ēkai karstais ūdens tiek sagatavots ar gāzes katlu un uzglabāts akumulācijas tvertnē (ūdens tilpuma sildītājā), skatīt 273.-276.attēlu. Karstā ūdens sistēma pārsvarā ir slēpta un iebūvēta konstrukcijās. Sistēma izbūvēta no vara cauruļvadiem, bez siltumizolācijas un recirkulācijas sistēmas. Sistēma kopumā novecojusi un noliegtosies.</p> <p>Karstā ūdens sistēmas tehniskais stāvoklis – <b>apmierinošs (nolietojums 50%)</b>.</p> <div> <p>273.att. Karstā ūdens akumulācijas tvertne</p> <p>274.att. Karstā ūdens akumulācijas tvertne ar izplešanās tvertni</p> <p>275.att. Karstā ūdens akumulācijas tvertne</p> <p>276.att. Karstā ūdens vara cauruļvadi</p> </div> | | 40 |

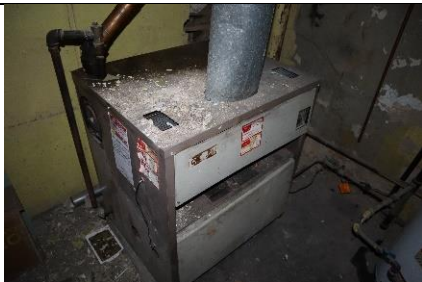
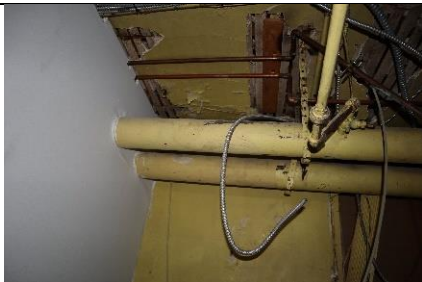
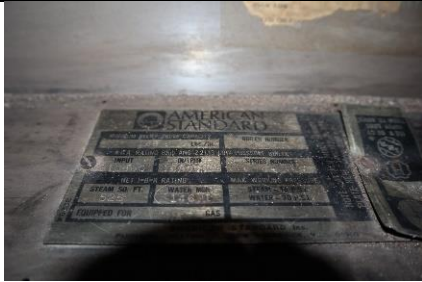
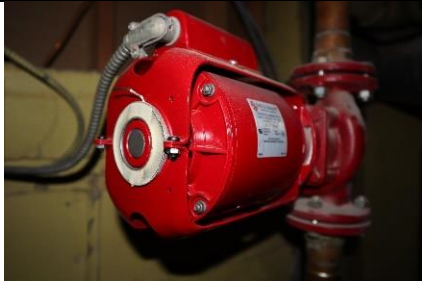
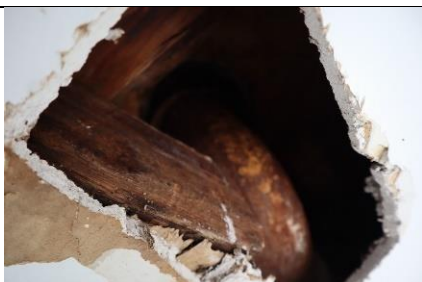
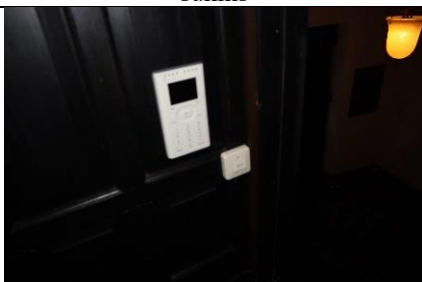
| 5.4.1. siltummezgla iekārta; apkures sistēmas veids, cauruļvadi, izplešanās tvertne; sistēmas kalpošanas ilgums, galvenie defekti, atbilstība normatīvo aktu prasībām; būves siltuma zudumi; vietējās katlumājas iekārta, aptuvenā maksimālā jauda | <p>C.63a Centrālā apkure no lokāla siltuma avota (dabas gāzes katli);</p> <p>Ēkā izbūvēta centrālā sistēma, kas pieslēgta lokālam dabas gāzes apkures katlam (skat.277.-282.att.). Katls novietots ēkas pagrabstāvā un tam nav izbūvēts atsevišķs gaisa pieplūdes cauruļvads (izmanto gaisu no iekštelpām). Siltumnesējs ir ūdens. Iekštelpā uzstādīti iekštelpu temperatūras kontrolieri. Apkures sistēma izbūvēta no apakšējās sadales divcauruļu sistēmas ar piespiedu cirkulācijas sūkni. Sistēmas cauruļvadi lielākoties ir slēpti un iebūvēti konstrukcijās. Tīkla shēma netiek sagatavota, jo būtu nepieciešami apjomīgi demontāžas darbi. Pagrabstāvā konstatēti vecie tērauda cauruļvadi bez siltumizolācijas. Apkures sistēmai ir zema automatizācija pakāpe. Apkures katls nav efektīvs, ekonomisks un ir novecojis.</p> <p>Apkures sistēmas tehniskais stāvoklis – neapmierinošs (nolietojums 60%).</p> <div> </div> | 60 |

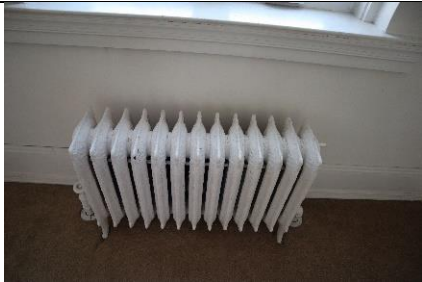
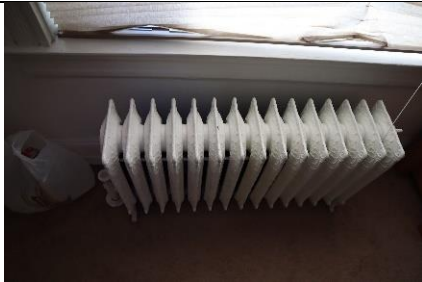
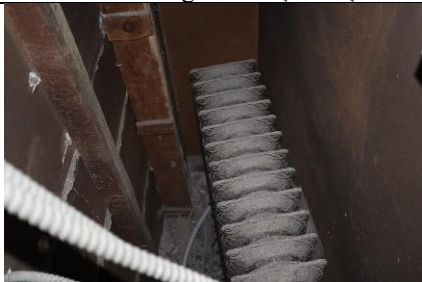
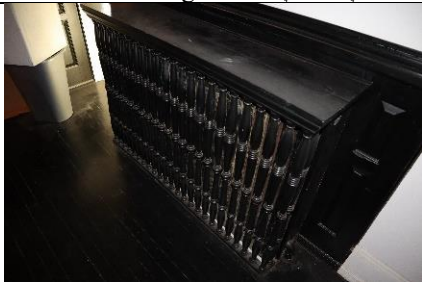
| | cauruļvadi | regulators | |
|---|---|---|---|
| 5.5.1. centrāl apkures sildkermeni, kalpošanas ilgums | <p>C63.b Centrāl apkures sildkermeni;</p> <p>Ēkā uzstādīti čuguna tipa sildkermeni (skat.283.-286.att.), kuri nav aprīkoti ar termostatiskajiem un atgaitas noslēgvārstiem. Konstatēta nesabalansētība apkures sistēmā. Sildkermeni uzstādīti telpās atklātā veidā un slēgtā veidā. Slēgtā veidā uzstādītie sildkermeni neefektīvi nodod siltumu telpā. Sildkermeniem ir vēsturiska vērtība.</p> <p>Centrāl apkures sildkermenu tehniskais stāvoklis – <b>neapmierinošs (nolietojums 50%)</b>.</p> <div style="display: flex; justify-content: space-around;"> <div style="text-align: center;"> <p>283.att. Čuguna sildkermeni</p> </div> <div style="text-align: center;"> <p>284.att. Čuguna sildkermeni</p> </div> </div> <div style="display: flex; justify-content: space-around;"> <div style="text-align: center;"> <p>285.att. Čuguna sildkermeni</p> </div> <div style="text-align: center;"> <p>286.att. Čuguna sildkermeni</p> </div> </div> | | 50 |

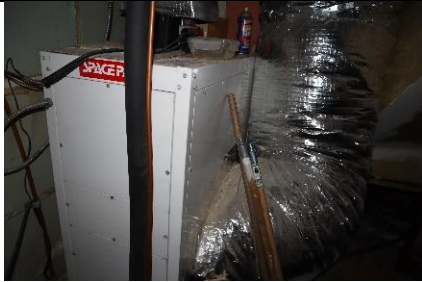
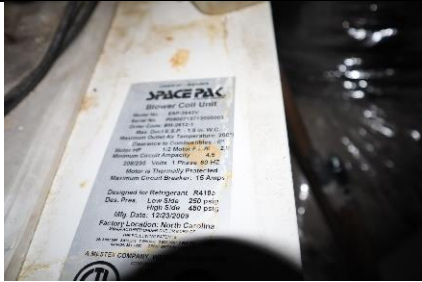
| | cauruļvadi | regulators | |
|---|---|---|---|
| 5.6.1. ventilācijas un gaisa kondicionēšanas sistēma, iekārtas un citi elementi | <p>66. Dabīgā vēdināšana<br/>66a. Mehāniskā vēdināšana</p> <p>Ēkai ir izbūvēta recirkulācijas ventilācijas sistēma, taču tā netiek ekspluatēta. Dabīgā gaisa pieplūde ēkā tiek organizēta atverot logus un no logu, durvju neblīvumiem. Dabīgā gaisa nosūce tiek organizēta pa kamīnu dūmeņu šahtām.</p> <p>Mehāniskās ventilācijas iekārtas novietotas pagrabstāvā (nodrošinot gaisa apmaiņu pagrabstāvā un 1.stāva) un bēniņu stāvā (nodrošinot gaisa apmaiņu 2. stāvā un 3.stāvā), skatīt 287.-292.att. Cauruļvadu izbūvēti haotiski. Pieplūdes difuzori lokāli iestrādāti grīdās.</p> <p>Mehāniskās ventilācijas iekārtas aprīkotas ar dzesēšanas funkciju (skat.293.-296.att.), kas tiek nodrošināta ar kondensatora āra blokiem (aukstumnesējs – freons). Iekštelpās uzstādīta vadības pults.</p> <p>Ventilācijas un gaisa kondicionēšanas iekārtas tehniskais stāvoklis – <b>neapmierinošs (nolietojums 50%)</b>.</p> <div style="display: flex; justify-content: space-around;"> <div style="text-align: center;"> <p>287.att. Mehāniskās ventilācijas iekārta</p> </div> <div style="text-align: center;"> <p>288.att. Iekārtas specifikācija</p> </div> </div> | | 50 |

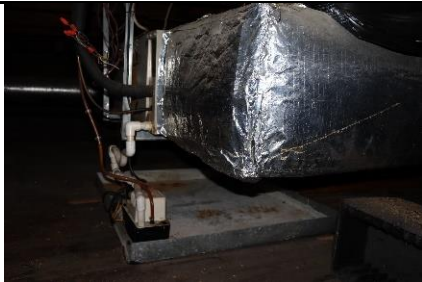
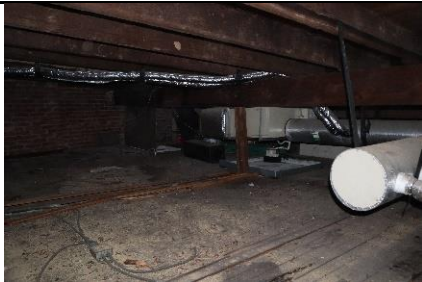
| | 289.att. Mehāniskās ventilācijas iekārta | 290.att. Mehāniskās ventilācijas iekārta | |

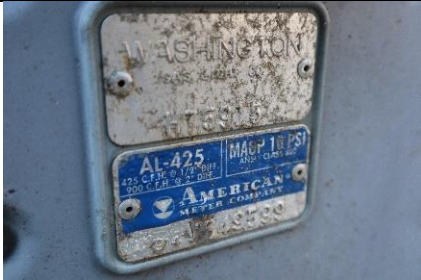
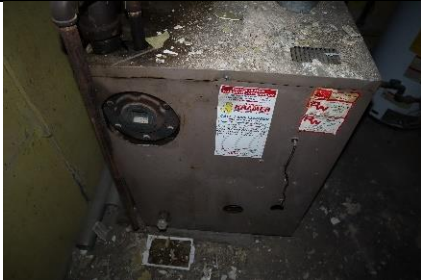
| 5.8.1. gāzesvada ievads, cauruļvadi, uzstādītā gāzes aparātūra | <p>67. Gāzes apgāde – ārējā tīkla gāze;</p> <p>Ēkai ir pieslēgta gāze (zemspiediena) ar ko tiek sagatavota siltumenerģija apkurei un karstajam ūdenim (skat.297.-298.att.). Gāzes skaitītājs izbūvēts atklāti ar skaitītāju ielas fasādē (skat.299.att.). Gāzes cauruļvadi ir nolietotojušies un ar neatbilstošiem cauruļvadu stiprinājumiem (skat.230.att.). Pie pagrabstāva ieejas jūtama gāzes smaka (noplūde).</p> <p>Gāzesvada sistēmas tehniskais stāvoklis – <b>neapmierinošs (nolietojums 60%)</b>.</p> | | 60 |

| | 297.att. Gāzes skaitītāja specifikācija | 298.att. Gāzes katls | |

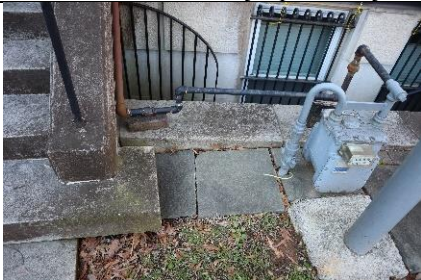
| | 299.att. Gāzes skaitītājs ēkas priekšpagalmā | 300.att. Gāzes cauruļvada neatbilstošie balsta risinājumi | |

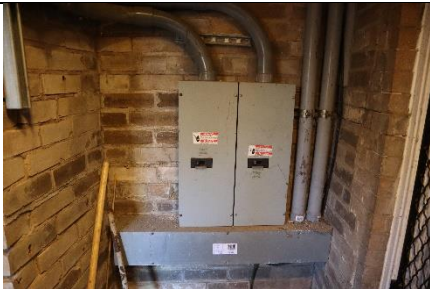
| 5.9.1. elektroapgādes avots, tīkla spriegums, ievada un sadalošās elektroietaises, barošanas pievadi liftam, siltummezglam, dežūrapgaismojumam, pretūdu aizsardzībai, citām iekārtām un ietaisēm; spēka patērētāji, to jauda; kabeļu un vadu izolācijas pretestības mērījumu rezultāti, avārijas un evakuācijas apgaismojums un tā rezerves elektroapgādes veids, iezemējums un zibensaizsardzības ietaisēs; pretestības mērījumu rezultāti; siltummezgla nodrošinājums ar rezerves elektroapgādi | <p>C.64. Elektroiekārtas;<br/>C.64a. Elektrotīkli;</p> <p>Ēkai pieslēgta pilsētas elektroapgādes tīklam - 400 A (skat.301.att.). Skaitītājs novietots pagrabstāva ieejā no pagalma puses (skat.302.att.). Elektrības sadalnes skapji novietoti pagrabstāvā (skat.303.-304.att.). Elektrības kabeļi lokāli mainīti, bet lielākoties saglabājušies vēsturiskie. Elektrības kabeļi ēkas izbūvēti haotiski, caur starpstāvu pārseguma konstrukcijām un griestu konstrukcijām (skat.305-306.att.). Pretestības mērījumi nav pieejami. Ēkas apgaismojuma sistēma nav energoefektīva un ir nolietojies. Papildus inspekcija netiek veikta, jo paredzēta esošo sistēmu demontēt un izbūvēt no jauna.</p> <p>Elektroiekārtu un elektrotīklu tehniskais stāvoklis – <b>neapmierinošs (60% nolietojums).</b></p> | 60 | |
| | 301.att. Elektrības ievadi ēkai (2x200A) | 302.att. Elektrības skaitītājs | |

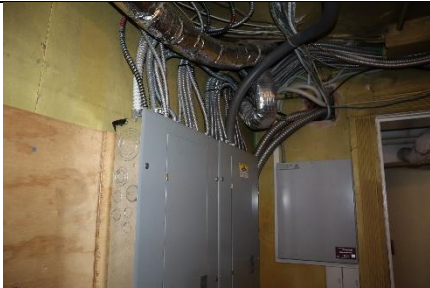
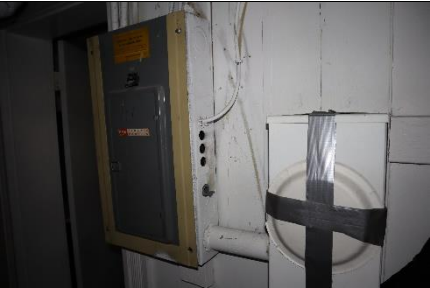
| | 303.att. Elektrības sadalne | 304.att. Elektrības sadalne | |

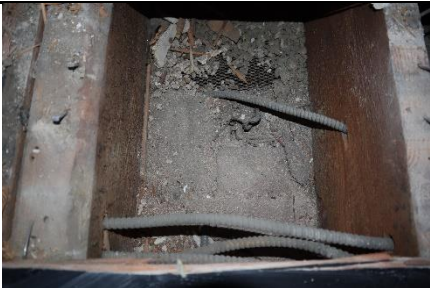
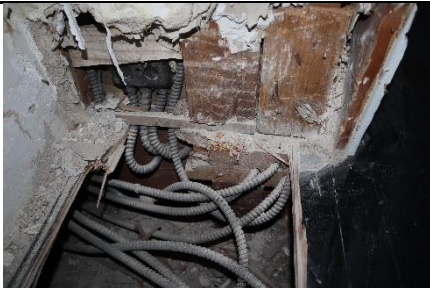
| | 305.att. Elektrības kabeļi starpstāvu pārsegumā | 306.att. Elektrības kabeļi starpstāvu pārsegumā | |

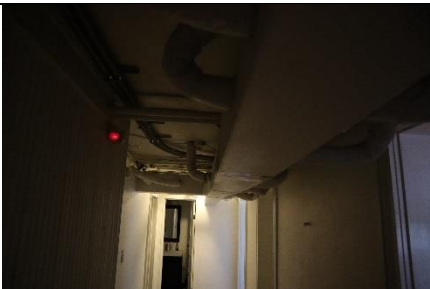
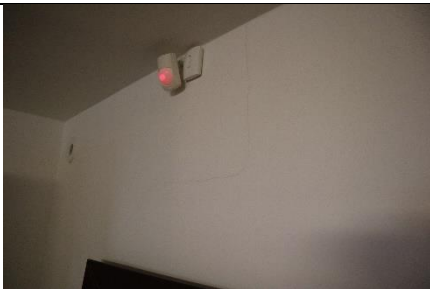
| 5.10.1. apsardzes signalizācijas iekārtas veids, nodrošinājums ar rezerves elektroapgādi | 68. Apsardzes signalizācija;<br>Ēkā izbūvēta signalizācija ar kustību detektoriem (skat.307.-308.att).<br>Apsardzes signalizācijas tehniskais nolietojums – <b>apmierinošs (nolietojums 25%)</b> . | | 25 |
| | 307.att. Signalizācijas kustību detektori | 308.att. Signalizācijas kustību detektori | |

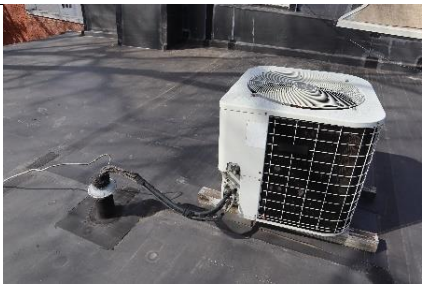
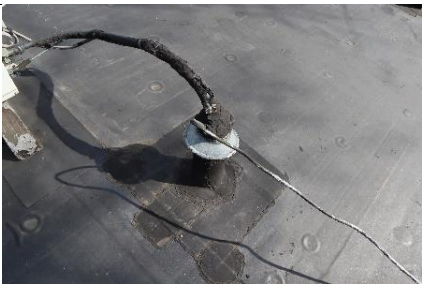
| Apsekošanas objekta vai apsekošanas priekšmeta nosaukums | Īss konstatēto bojājumu un to cēloņu apraksts, tehniskā stāvokļa novērtējums atsevišķiem būves elementiem, konstrukciju veidiem, būves daļām. Atbilstība normatīvo aktu prasībām | Tehniskais nolietojums (%) |
|---|---|---|
| 6.6.1. zibens aizsardzība | Ēkai ir izbūvēts lokāls zibensaizsardzības kontūrs uz jumta esošajam dzesēšanas iekārtas āra blokam (skat.309.-310.att.). Kontūrs ir tiešā saskarsmē ar ēkas jumtu. Dati par zemējumu vai pretestības mērījumiem nav pieejami. Saskaņā ar ēkas lietošanas veidu un vietējo (MEP) inženieru sniegto informāciju, jauna zibens aizsardzības sistēma nav nepieciešama.<br><br>Zibens aizsardzības tehniskais stāvoklis – <b>neapmierinošs (nolietojums 50%)</b> . | 50 |

| | <p>309.att. Āra bloks ar zemējumu</p> | <p>310.att. Zemējums</p> | |
